高速増殖原型炉もんじゅ
非常用ディーゼル発電機C号機シリンダライナーのひび割れ
に係る原因と対策について

非常用ディーゼル発電機C号機シリンダライナーのひび割れに係る 原因と対策について

「もんじゅ」非常用ディーゼル発電機C号機シリンダライナーひび割れについて

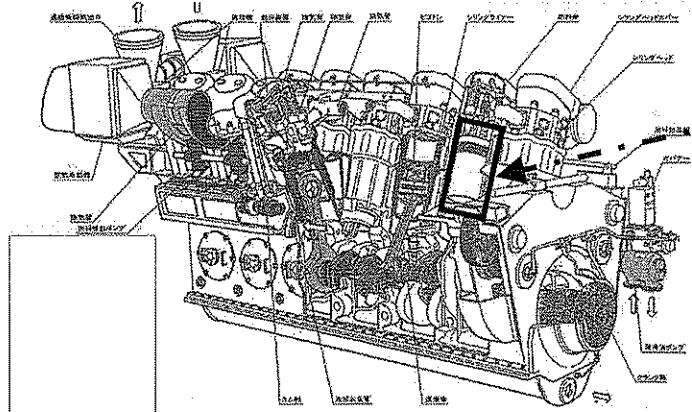
ひび割れが確認されたNo.8シリンダ部

【ディーゼル機関を上から見た平面図。
数字は、シリンダNoを表す。】

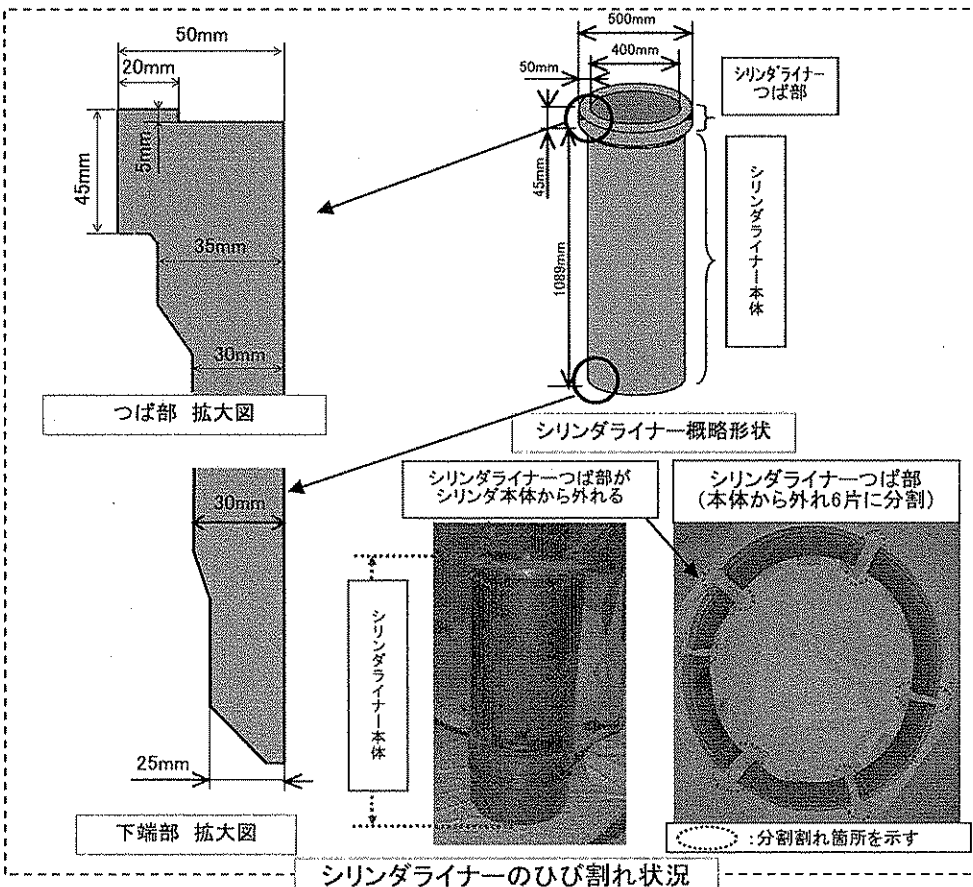
- ・ひび割れが確認されたシリンダライナー（No.8）を分解したところ、ライナーつば部とライナー本体間の全周に周方向のひび割れが発生し、分離していた。
- ・さらに、ライナーつば部に13カ所の縦方向のひび割れが発生し、そのうち6カ所はひびが全面に達し、分離していた。
- ・破面観察を実施したところ、過大な応力が作用した際に現れる組織模様（ディンプル等）が確認された。
- ・シリンダライナー（No.8）の材料強度を確認したところ、引張強さが低下していることが確認された。他のシリンダライナーについても確認したところ、11本中4本のシリンダライナーにおいて、引張強さが低下していることが確認された。
- ・引張強さが低下したシリンダライナーの組織観察を行ったところ、引張強さの低下の原因となる異常な黒鉛組織（ウイドマンステッテン黒鉛）が確認された。

No.8シリンダライナーを分解し確認した結果、13箇所の縦方向のひび割れが確認され、そのうち6箇所はひび割れが貫通していた。また、つば部に周方向の貫通ひび割れを確認した。

- ・非常用ディーゼル発電機C号機のシリンダライナー(12個)については、全てを新品に交換する。
- ・シリンダライナー点検作業の作業要領書に、手順や油圧計の取り付けを明記し、油圧値を記録することにより、シリンダライナーに過大な圧力をかけないように適切な油圧管理を行う。
- ・なお、今後、非常用ディーゼル発電機A、B号機のシリンダライナーの超音波速度(引張強さと相関がある)を順次測定し、引張り強さが低いものについては、新品に交換する。

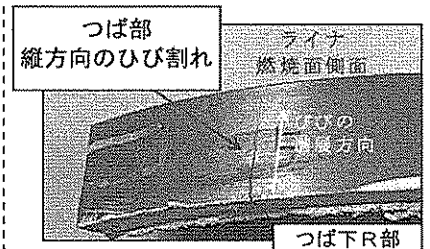
・シリンダライナーつば部外周面外観

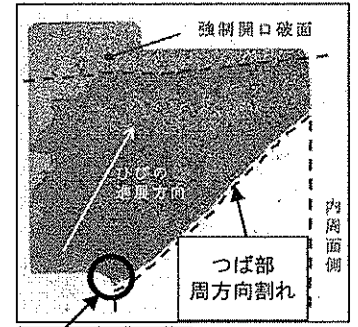
- ・実際の作業状況を確認したところ、油圧計を取り付けずに作業を行い、作業員間の油圧に係る合図が遅れ、圧力をかけ続けたことが確認された。
- ・このことから、シリンダライナー部に過大な応力がかかり、シリンダライナー(No. 8)の最小破断応力を超えたため、ライナーつば部とライナー本体間に初期のひび割れが発生した。
- ・その後、組み立て時の締め付けにより発生する応力や、試験運転時の熱及び圧力により発生する応力によりひび割れが進展し、シリンダライナーの破損に至ったと推定した。

・周方向ひびの破面外観
