浜岡原子力発電所4号機 低圧タービンの点検結果について

2012年12月5日

浜岡原子力発電所3号機 低圧タービン動翼の点検について

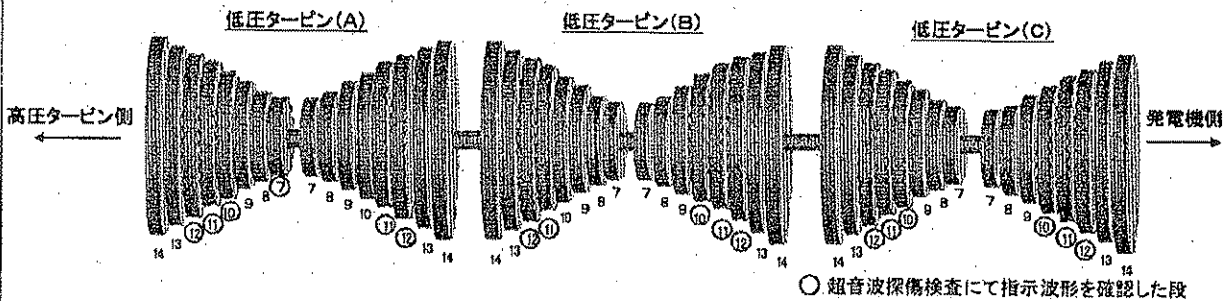
(1) 動翼取付部(車軸側)の超音波探傷検査による点検結果

超音波探傷検査により有意な指示波形が確認された箇所は以下のとおりです。

第7段		第8段		第9段		第10段		第11段		第12段	
	高圧タービン側	発電機側	高圧タービン側	発電機側	高圧タービン側	発電機側	高圧タービン側	発電機側	高圧タービン側	発電機側	高圧タービン側	発電機側
低圧タービン(A)	指示あり	—	—	—	—	—	指示あり	—	指示あり	指示あり	指示あり	指示あり
低圧タービン(B)	—	—	—	—	—	—	—	指示あり	指示あり	指示あり	指示あり	指示あり
低圧タービン(C)	—	—	—	—	—	—	指示あり	指示あり	指示あり	指示あり	指示あり	指示あり

—: 有意な指示波形がなかった箇所

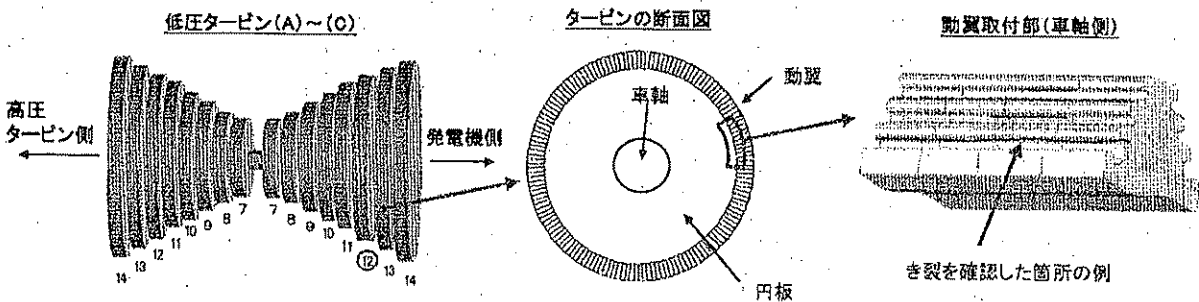
(2) 動翼取付部(車軸側)の磁粉探傷検査による点検結果(低圧タービン(A)～(C)の発電機側第12段) 動翼取付部(車軸側)全周の磁粉探傷検査を実施した結果、超音波探傷検査で指示波形を確認した部位とおおむね同一の部位にき裂を確認しました。

動翼取付部(車軸側)について、超音波探傷検査で指示波形を確認した部位の磁粉探傷検査を引き続き実施するなど調査を継続し、原因を究明してまいります。また、動翼取付部(動翼側)についても調査を継続し、原因を究明してまいります。

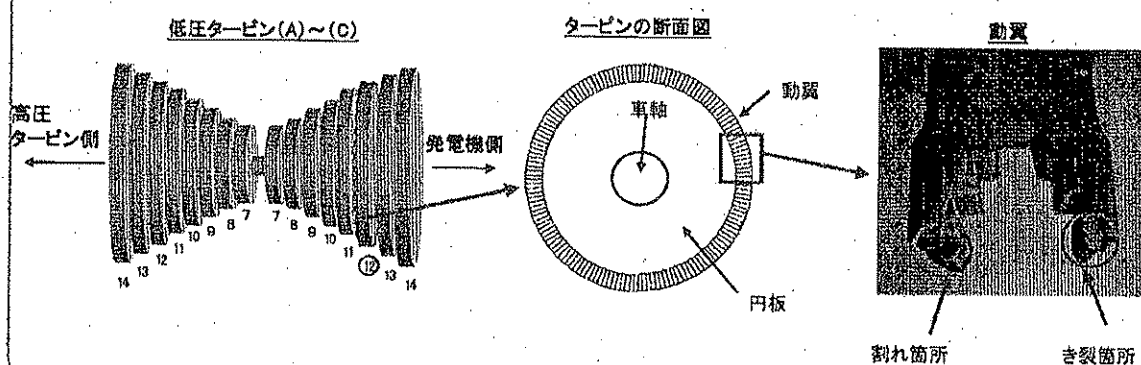
(3) 動翼取付部(動翼側)の目視検査および磁粉探傷検査による点検結果(低圧タービン(A)～(C)の発電機側第12段)

低圧タービン(A)～(C)の発電機側第12段の計450本の動翼のうち、9本に割れを確認し、92本にき裂を確認しました。

発電機側第12段
低圧タービン(A)	割れ:0
	き裂:3
低圧タービン(B)	割れ:5
	き裂:58
低圧タービン(C)	割れ:4
	き裂:31

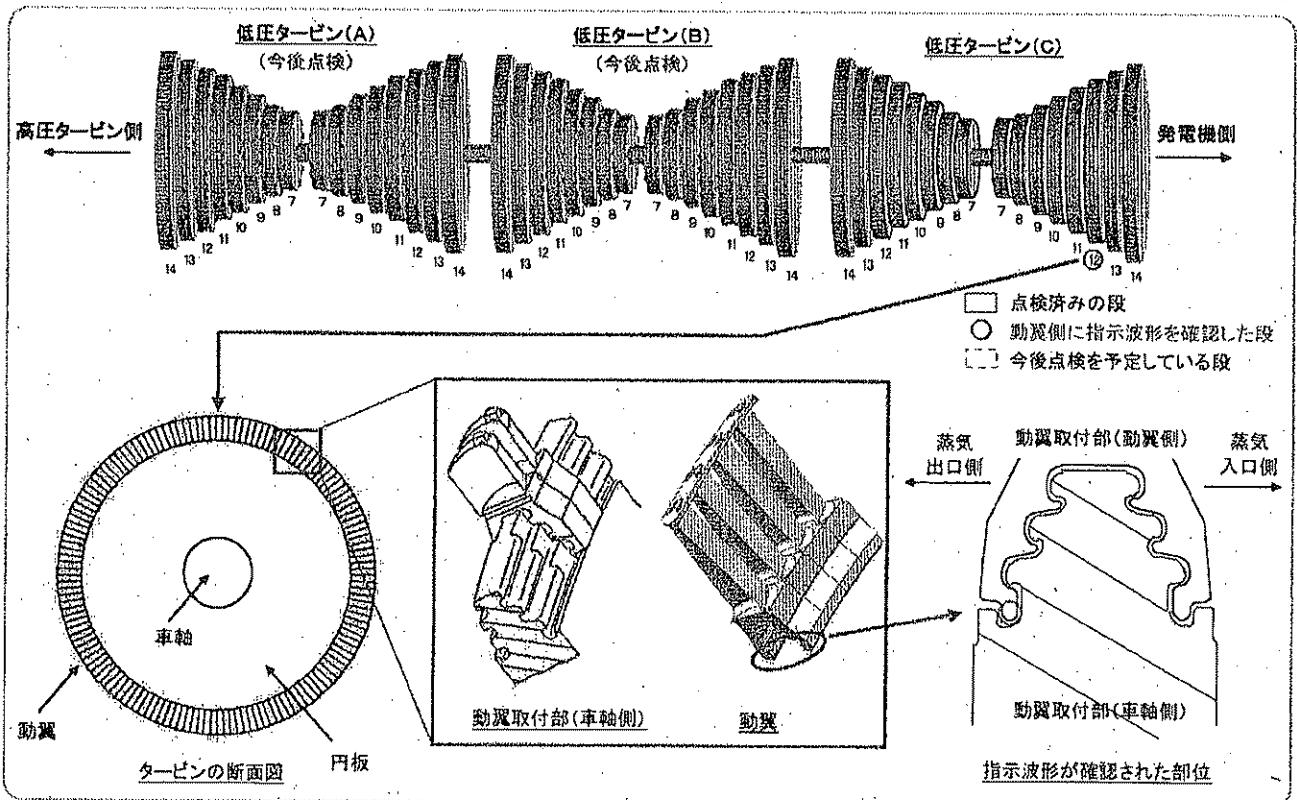
このたび、浜岡3号機の低圧タービン(C)の第7段~第12段の動翼取付部(動翼側)全周について超音波探傷検査が完了し、低圧タービン(C)の発電機側第12段の動翼取付部(動翼側)に、有意な指示波形を確認したため、お知らせします。

指示波形が確認された箇所については、今後、動翼を取り外し詳細な点検をおこなってまいります。また、低圧タービン(A)(B)の動翼取付部(動翼側)についても引き続き超音波探傷検査による点検をおこなってまいります。
