**廃棄物減容処理装置建屋(第2建屋)(放射線管理区域内)  
における活性炭を含んだ水の漏えいについて**

2013年10月28日

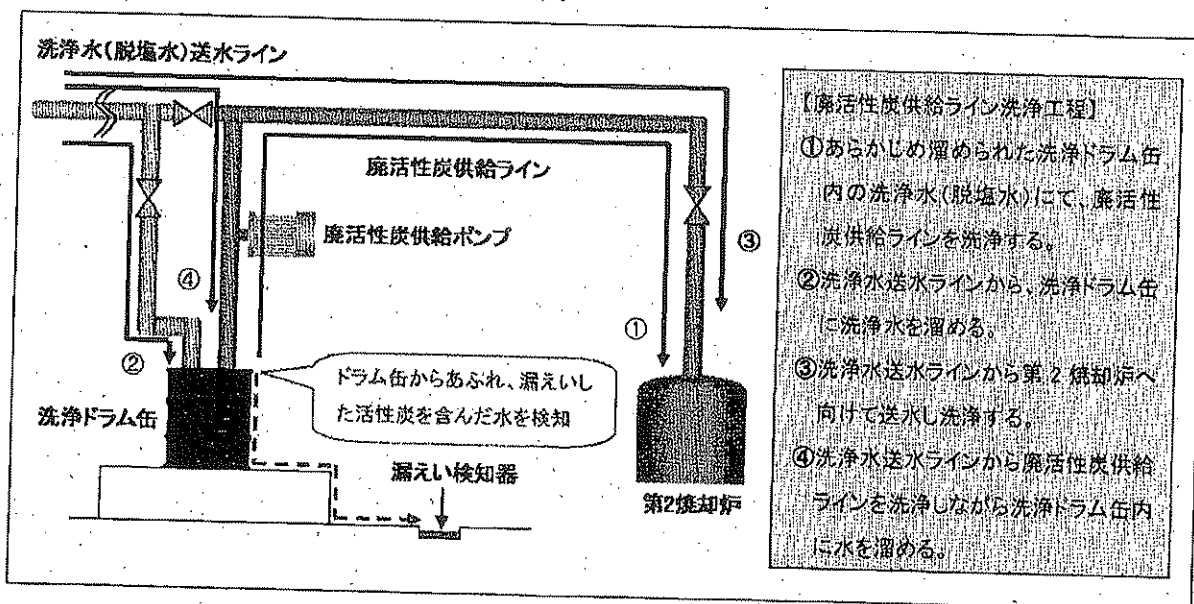
発生場所	廃棄物減容処理装置建屋(第2建屋)(放射線管理区域内)
発生日月	2013年10月28日
発生時の状況	午前8時10分頃、浜岡原子力発電所2号機の中央制御室に「廃棄物減容処理装置建屋故障」の警報が点灯し、廃棄物減容処理装置建屋の制御室に廃棄物減容処理装置建屋(第2建屋)2階の第2焼却炉雑固体取扱室内での漏えいを示す警報が点灯しました。このため、ただちに廃棄物減容処理施設で委託運転員が現場を確認したところ、廃活性炭供給装置 <sup>※1</sup> の洗浄水がそれを受けるためのドラム缶からあふれ、ドラム缶の周りに約25リットルの活性炭を含んだ水が漏えいしていることを確認しました。活性炭を含んだ水に含まれる放射線量は約17ヘクレル(国への報告基準 <sup>※2</sup> の約20万分の1)でした。活性炭を含んだ水は拭き取りにより、適切に処理をおこないました。
今後の対応	今後、漏えい原因の調査をおこないます。
放射能の影響	本事象による外部への放射能の影響はありませんでした。また、当社社員、協力会社社員に計画外に放射線を受けた者はいませんでした。
お知らせ基準	運転情報表1-2「管理区域内において、放射線物質を含む機器等からの水の漏えいを発見したとき(但し、1リットル程度に至らない微少な漏えいを除く。)」に該当します。
