中央制御室床下ケーブルピットの不適切なケーブル敷設への対応について (原子力規制委員会への報告)

2016年3月30日

別紙

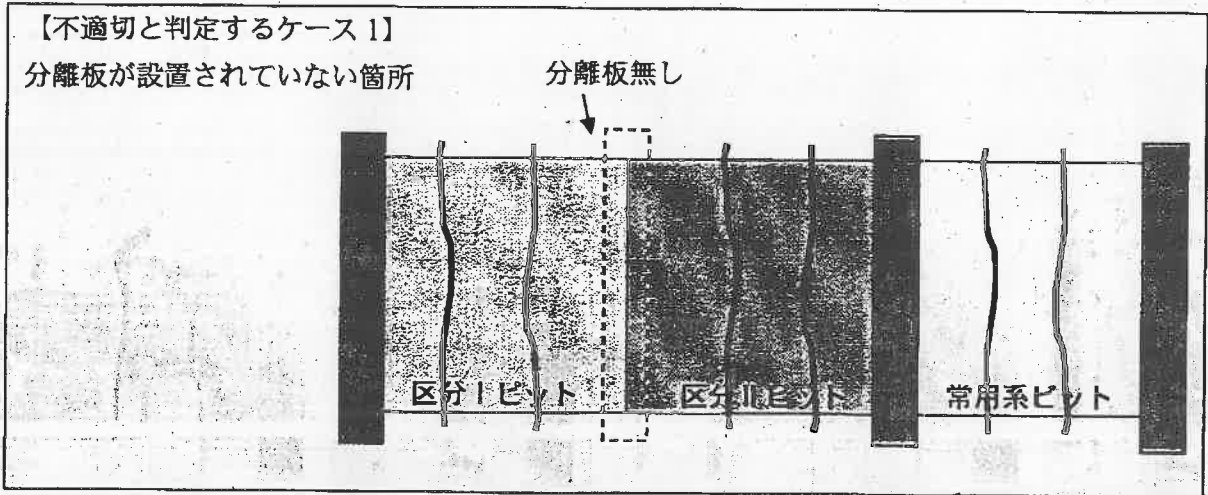
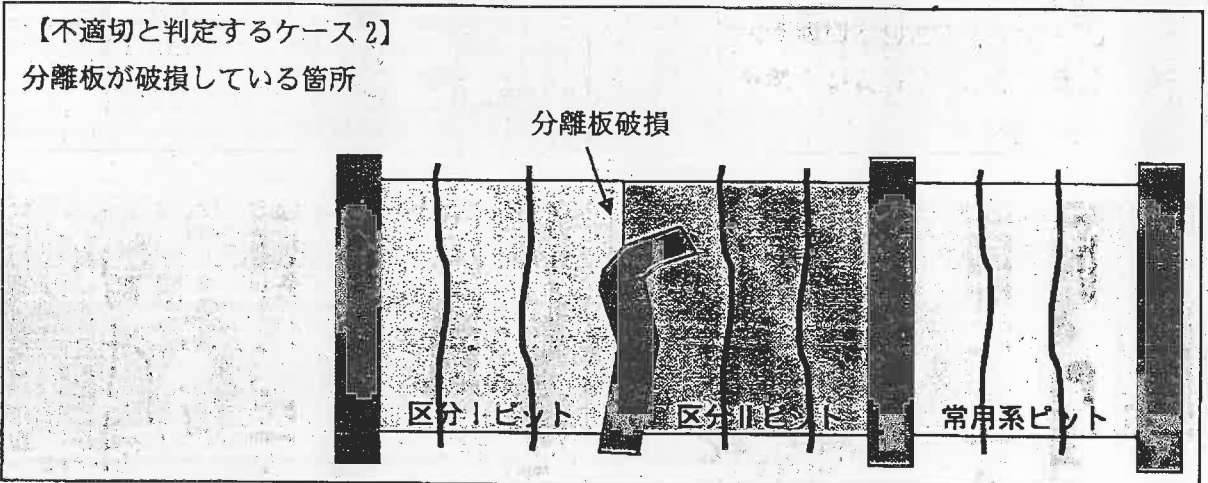
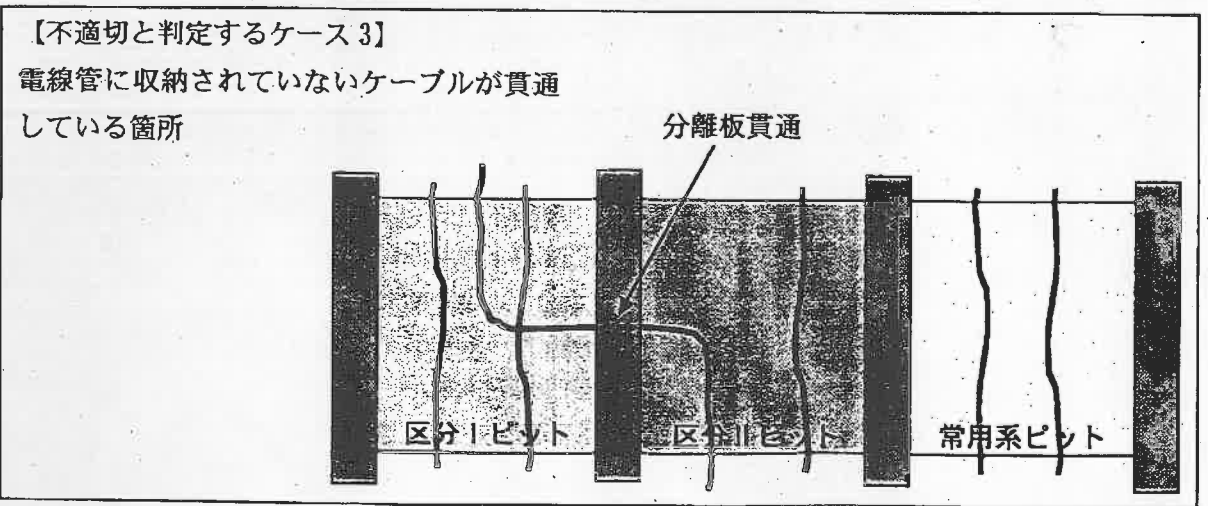
参考2

不適切な状態である分離板（具体的には、分離板の未設置、破損している分離板、電線管に収納されていないケーブルが貫通している分離板のこと）、不適切な敷設状態であるケーブル、不適切な状態であるケーブルトレイ（安全系2区分を跨ぐケーブル）の調査結果は以下のとおりとなりました。

不適切な状態である分離板の解説

原因調査結果	再発防止対策
1	ケーブル敷設の管理（区分分離する等）が不十分であった。	ケーブル敷設を設計管理プロセスで管理できるようルール化する。管理手法の判断の根拠を記録するようルール化する。
2	設計の仕様書において区分分離の基本的な方針は記載していたが、詳細なケーブル敷設方法を記載していなかった。	設計の仕様書においてケーブル敷設方法を定める。
3	取り付け・取り外しが容易にできる形状としていたため、破損等が発生しやすい状況にあった。	破損等が発生しにくい素材や固定方法に変更する。
4	中央制御室床下ケーブルピットにおける区分分離に従ったケーブル敷設に係る要求事項の理解が不足していた。	事例について、当社社員および施工会社を含めて広く周知する。
5	施工後の機能確認はしていたものの、区分分離した状態でケーブルが敷設されていることを確認する方法を定めていなかった。	中央制御室床下ケーブルピットでケーブル敷設をする場合は適切な敷設ルートであることの確認をおこなう。また、敷設ルートどおりに敷設したことを記録または立ち会いにより確認する。
6	中央制御室床下ケーブルピットのケーブル敷設に係る要求事項を明確にしていなかった。	
7	中央制御室床下ケーブルピットのケーブル敷設に関する設計要求に関する意識が不十分であった。 (根本原因調査による結果)	当該設計要求に対する意識・知識の向上のため当社社員に対して周知する。このほか、新規制基準に関する要求事項に対する意識・知識が不十分となることのないよう教育プログラムを作成し、継続的に教育をおこなう。

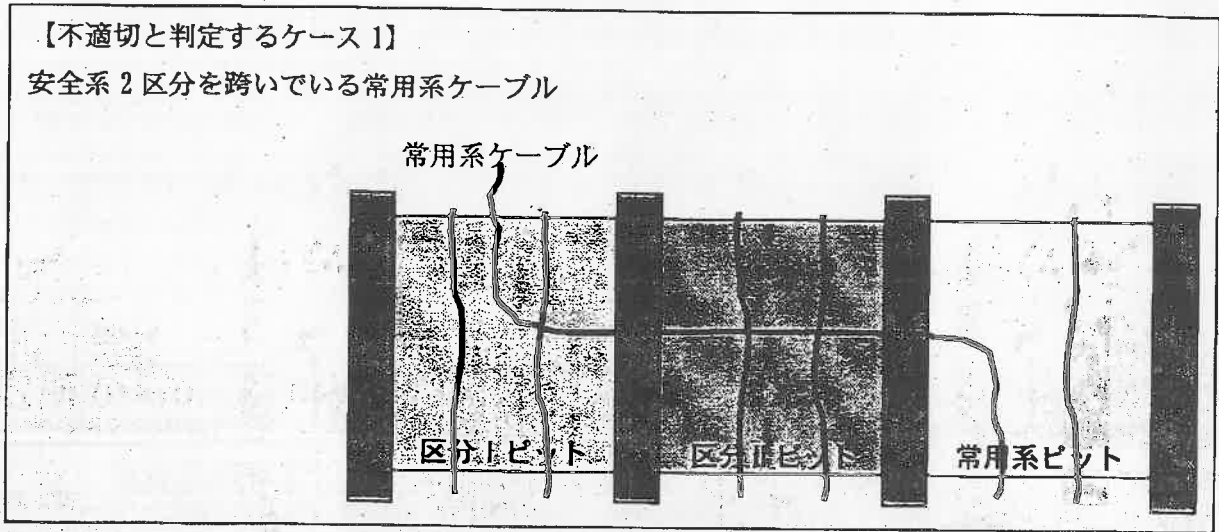
【不適切と判定するケース 1】

安全系 2 区分を跨いでいる常用系ケーブル

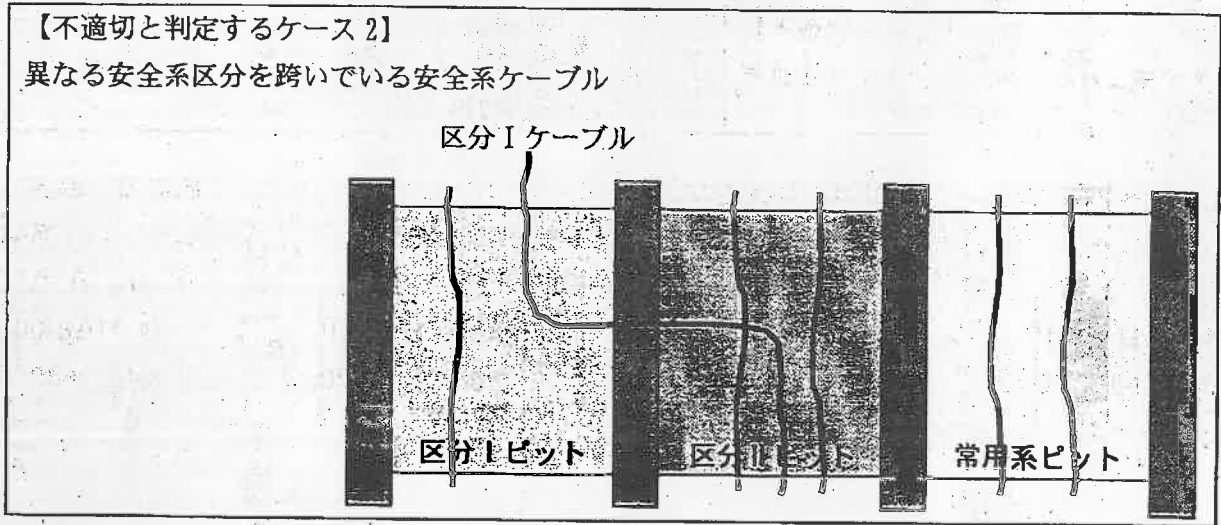
【不適切と判定するケース 2】

異なる安全系区分を跨いでいる安全系ケーブル
