浜岡原子力発電所 4 号機
中央制御室換気空調系ダクトの点検調査結果について

2017 年 6 月 7 日

浜岡原子力発電所 4号機 中央制御室換気空調系ダクトの点検調査結果(概要)

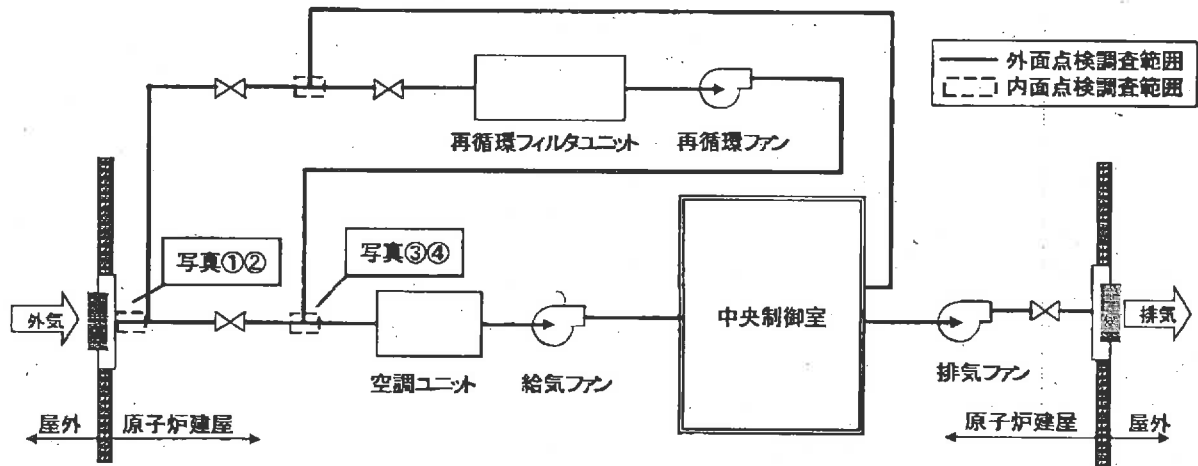
保温材のない状態で外面の目視点検をした範囲について、外気取入口近傍(写真①)の一部の表面に白錆が認められたものの、すべての範囲に機能・性能に影響を及ぼす異常はありませんでした。また、ダクトと支障物との隙間が狭くダクト自体を取り外さないと目視ができない箇所については、同じ環境下にある近傍ダクトの目視点検結果を用いて評価し問題はありませんでした。

内面の目視点検をした外気取入口近傍(写真②)および外気と中央制御室からの還気の合流箇所(写真④)の一部に表面的な腐食が認められたものの、すべての範囲に機能・性能に影響を及ぼす異常はありませんでした。

点検結果の例 白錆

写真①(外面)

表面的な腐食

写真②(内面)

写真③(外面)

写真④(内面)

4 号機の中央制御室換気空調系ダクトについて必要に応じ手入れをおこなうとともに、3,5 号機について引き続き点検調査してまいります。
