雨水浸入事象に係る原因と対策および再調査の結果について

2018年3月15日

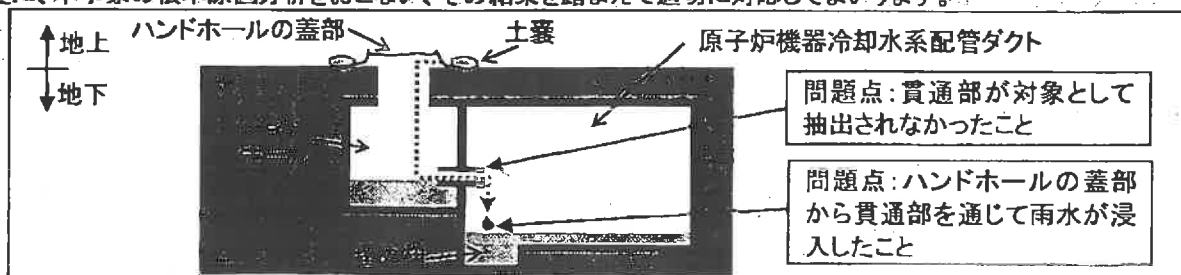
概略図

また、指示文書に基づく調査において雨水の浸入があった貫通部を含む8個の貫通部が対象として抽出されなかったという問題点、および作業によって開放していたハンドホールの蓋部に対して適切に養生を実施しておらず貫通部を通じて雨水が浸入したという問題点に対する原因と対策の検討をおこなってまいりました。(2018年2月14日お知らせ済み)
