## 浜岡原子力発電所3号機 気水分離器の揺れ止めの変形等について(続報)

2015年4月24日

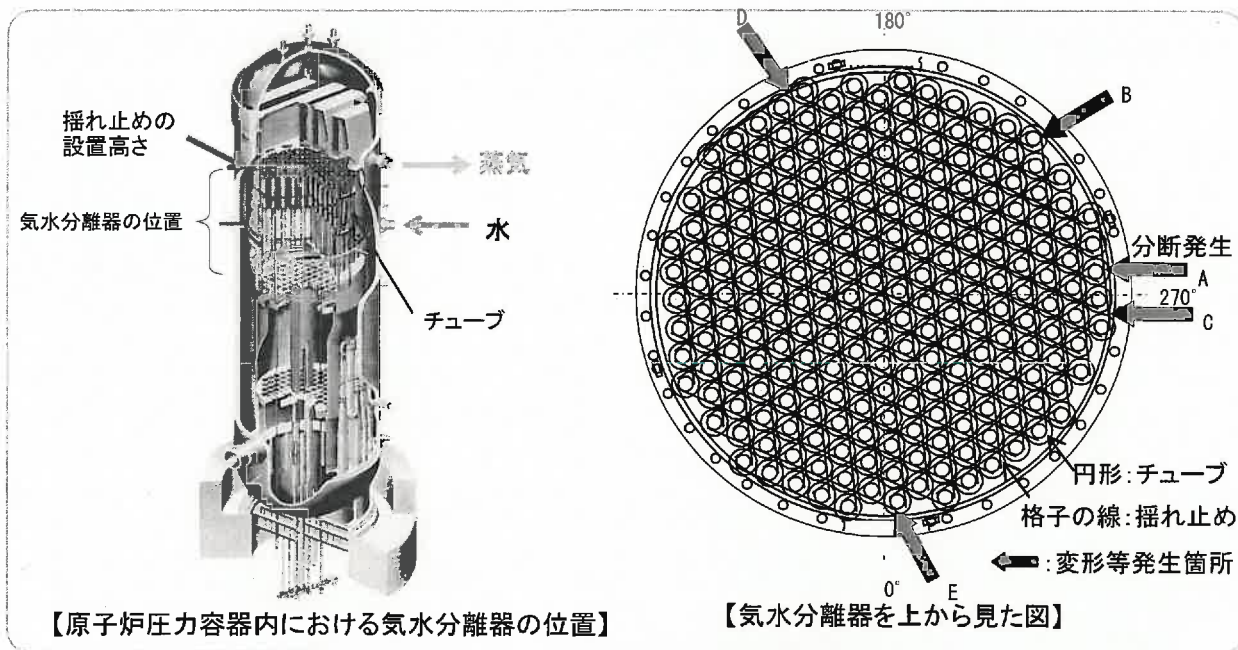
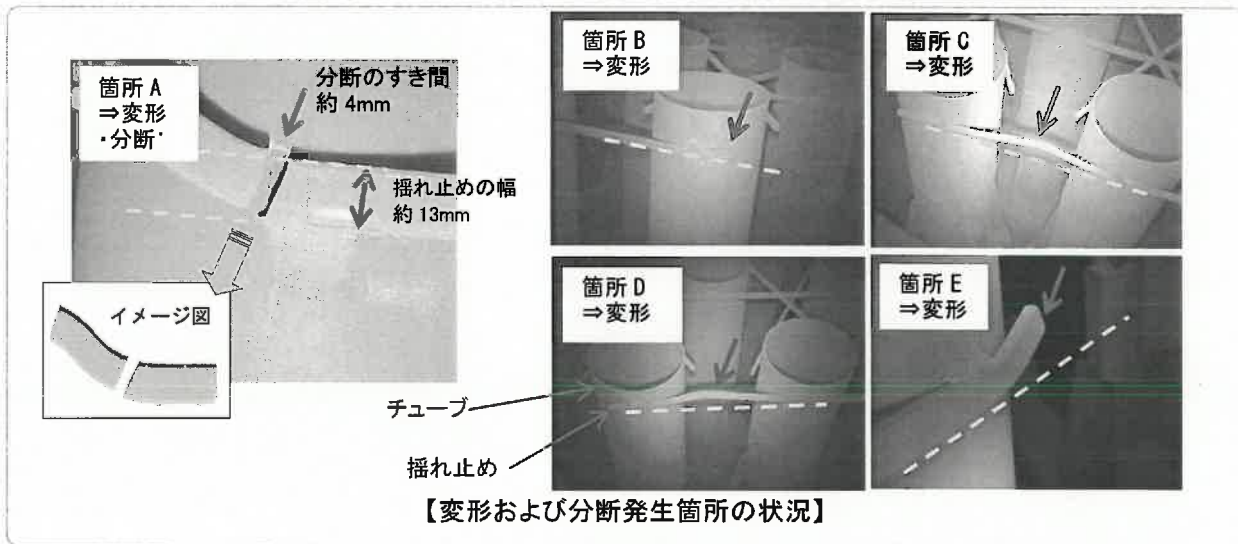
変形した揺れ止めに接触痕を確認したこと、および原子炉内の点検で使用する機材(気水分離器を固定するボルトの緩め・締付けをおこなう機材)にも同様の接触痕を確認したことから、揺れ止めは同機材が接触して変形したものと推定しました。

分断部近傍が変形していること、および分断部の破面を詳細に点検した結果、疲労破壊の特徴的な指示模様がみられたことから、機材が接触し揺れ止めが変形したことで応力が高まる部位が生じ、かつ原子炉内の蒸気の流れによる振動の影響によりき裂が発生、進展し分断に至ったものと推定しました。

当社は、現在3号機の原子炉内構造物の検査を進めております(検査の実施については、2014年7月16日お知らせ済み)。このうち、気水分離器の点検を実施していたところ、2014年11月4日、気水分離器の揺れ止めの5箇所に変形があり、そのうち1箇所が分断していることを確認しました。

気水分離器を固定するボルトの緩め・締付けをおこなう際の確認に用いる水中カメラにて、ボルトの取外し・取付け機材を移動する際に揺れ止めの位置を確認し接触を防ぐよう注意します。
