浜岡原子力発電所 2号機 原子炉建屋内(放射線管理区域内)での  
計装配管からの水の漏えいについて (統報)

2011年9月9日

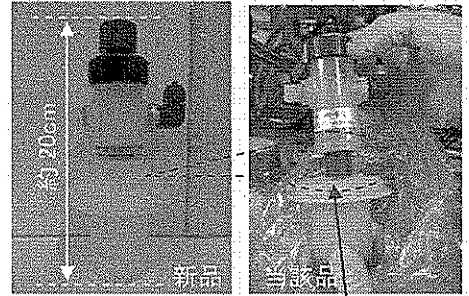
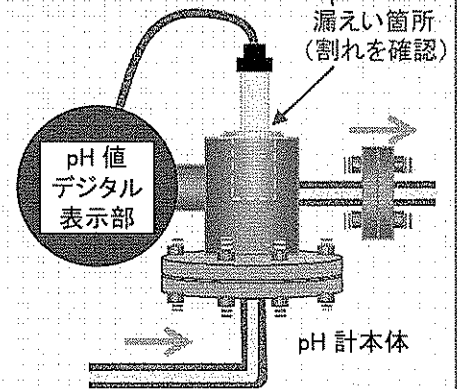
pH計漏えい発生箇所

原因	<p>当社は、2010年10月29日に発生した2号機の液体廃棄物処理系のpH計入口配管接続部(フランジ部)からの漏水について原因を調査した結果、pH計出口弁(以下、「当該出口弁」という。)の動作が緩慢となり、pH計に過大な圧力が加わり、pH計検出器収納ホルダ(ポリ塩化ビニル樹脂製)に割れが発生し、漏れたものと判断しました。</p> <p>当該出口弁の切替動作を確認した結果、正常な弁に比べ約3倍の時間(切替時間:約9秒)を要することを確認しました。</p> <p>このため、当該出口弁は、構造上、切替動作中に一時的に締め切り状態となる構造であり、切替動作に通常の3倍の時間を要したことで、締め切り状態が長時間継続し、pH計検出器収納ホルダ部に耐圧設計値を超える洗浄水圧力(約700kPa)が加わったと推定しました。</p>
対策	<p>当該出口弁について、切り替え動作中に締め切り状態とならない構造の弁へ取り替えます。</p>
