志賀原子力発電所1号機 低圧タービン動翼取付部のひびの確認について

平成25年5月17日
北陸電力株式会社

蒸気タービン動翼取付部のひびの状況

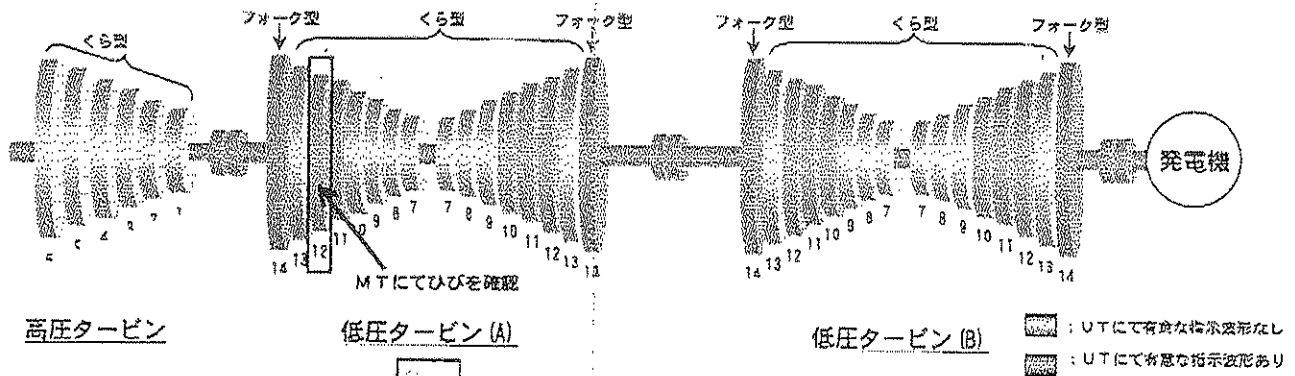
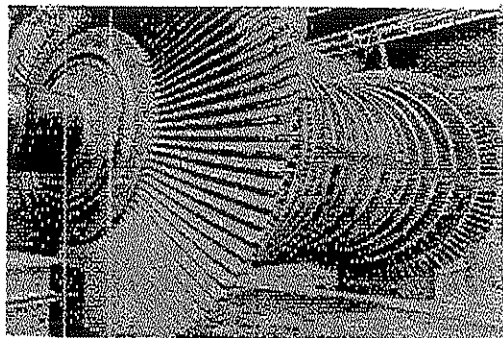
低圧タービン(A)

蒸気出口側

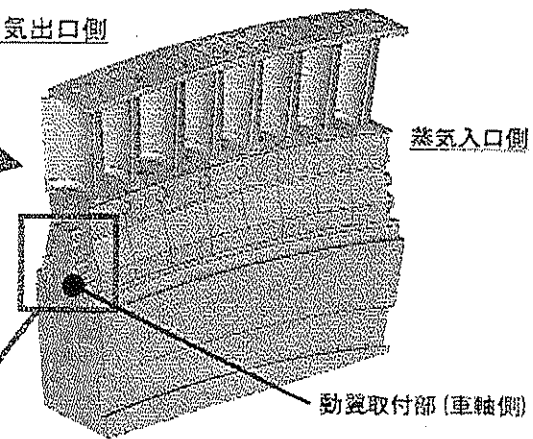
動翼部拡大

- 蒸気タービン動翼取付部6,917箇所*について、超音波探傷検査(UT)を実施。
 - 低圧タービン(A)の高圧タービン側第12段動翼取付部で、UTにより有意な指示波形が確認された4箇所について、磁粉探傷検査(MT)を実施。
 - MTの結果、当該4箇所^にひびを確認。
(ひびの長さは、最大で約14mm)
- * 1箇所：動翼1枚分の範囲

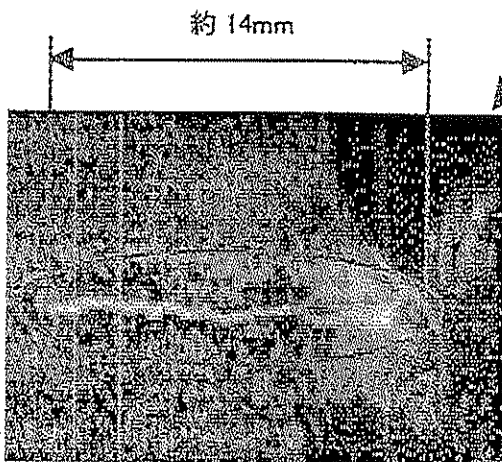
磁粉探傷検査によるひびの状況(最大長さ箇所)

動翼を取り付けた状態で実施した超音波探傷検査^{※2}にて有意な指示波形が確認された箇所について、動翼を取り外し、昨日（5月16日）より磁粉探傷検査^{※3}を実施したところ、同日、低圧タービン(A)の動翼取付部にひび（最大長さ約14mm）を確認しました。
