志賀原子力発電所1号機 原子炉内の燃料集合体 チャンネルボックス上部（クリップ）の一部欠損について

平成25年9月27日
北陸電力株式会社

チャンネルボックス上部の一部欠損状況

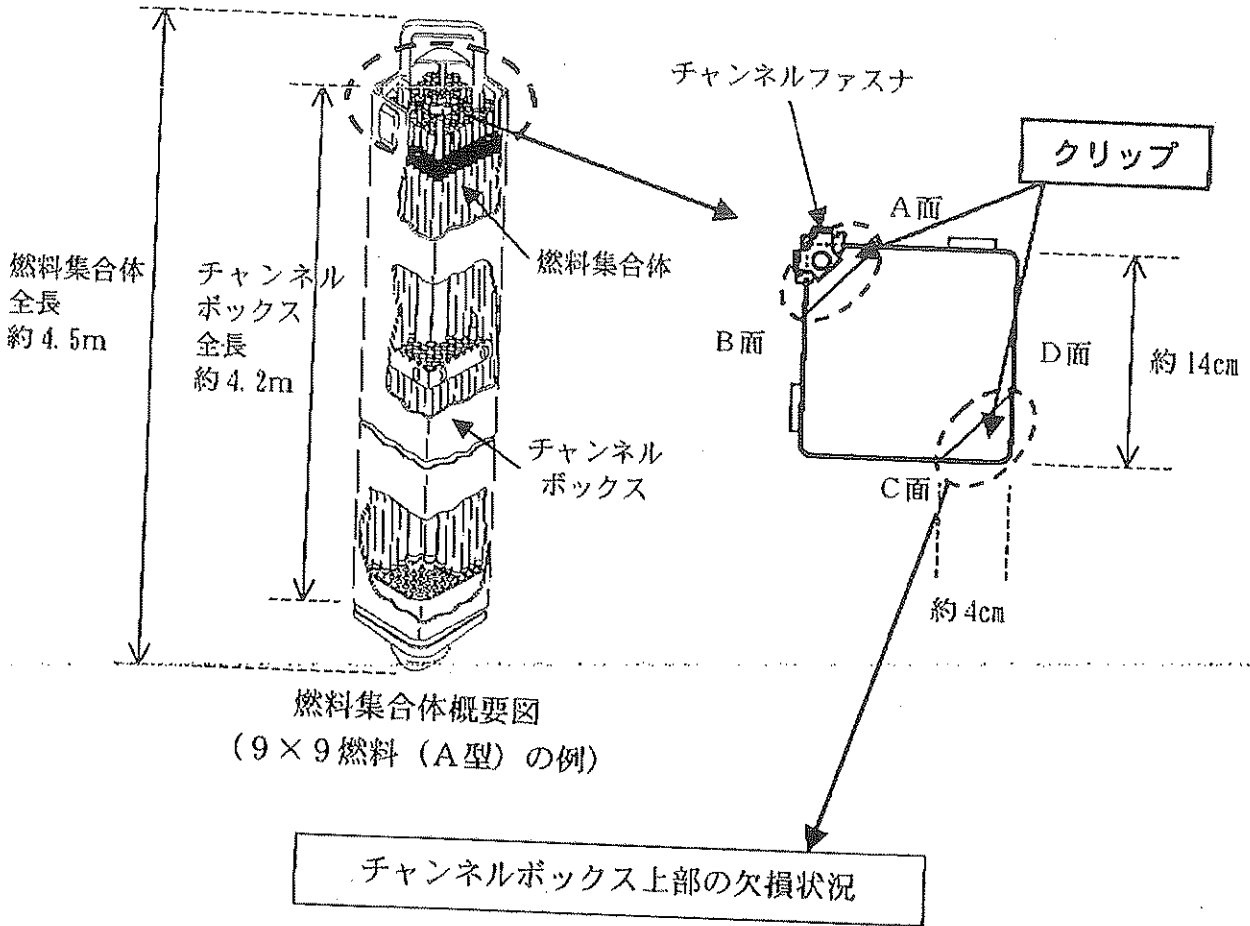
炉内調査記録

昨日（9月26日）、1号機の原子炉内にあった燃料の点検が終了し、1号機の原子炉内の燃料についても、チャンネルボックス1体の上部（クリップ）に一部欠損を確認しました。

なお、原因は、使用済燃料貯蔵プール内の燃料と同様に溶接不良と考えていますが、点検結果を取りまとめた後に同委員会に報告書を提出する予定です。
