志賀原子力発電所1、2号機 ケーブル等の敷設状態の現場調査終了について

平成28年3月18日
北陸電力株式会社

添付資料：志賀1号機 中央制御室等ケーブル敷設状況概要図

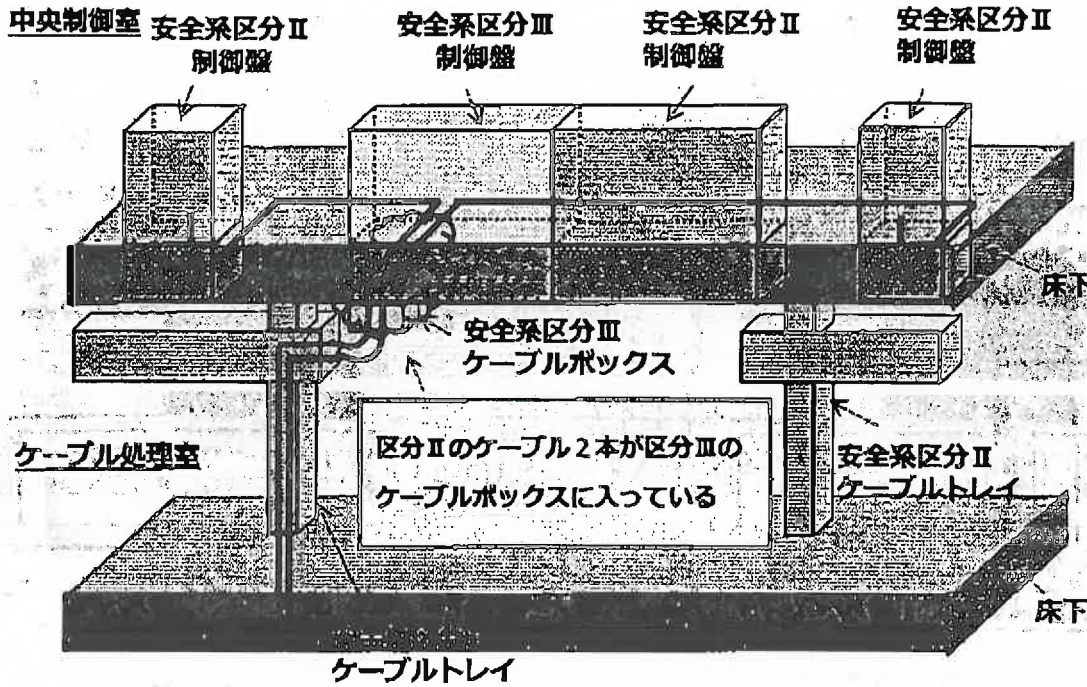
[1号機 中央制御室 (断面図)]

調査の結果、1号機において、新たに不適切な状態のケーブル4本を確認しました。当該ケーブルについては、難燃性材料が用いられていること等により、直ちに安全上の問題が生じるものではありません。

現状の敷設ルート

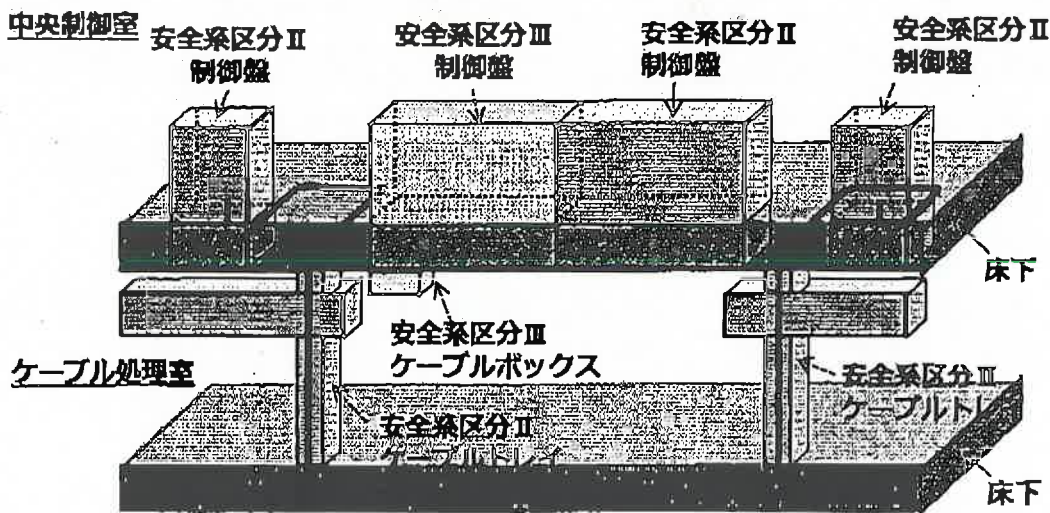
[1号機 中央制御室 (断面図)]

正しい敷設ルート

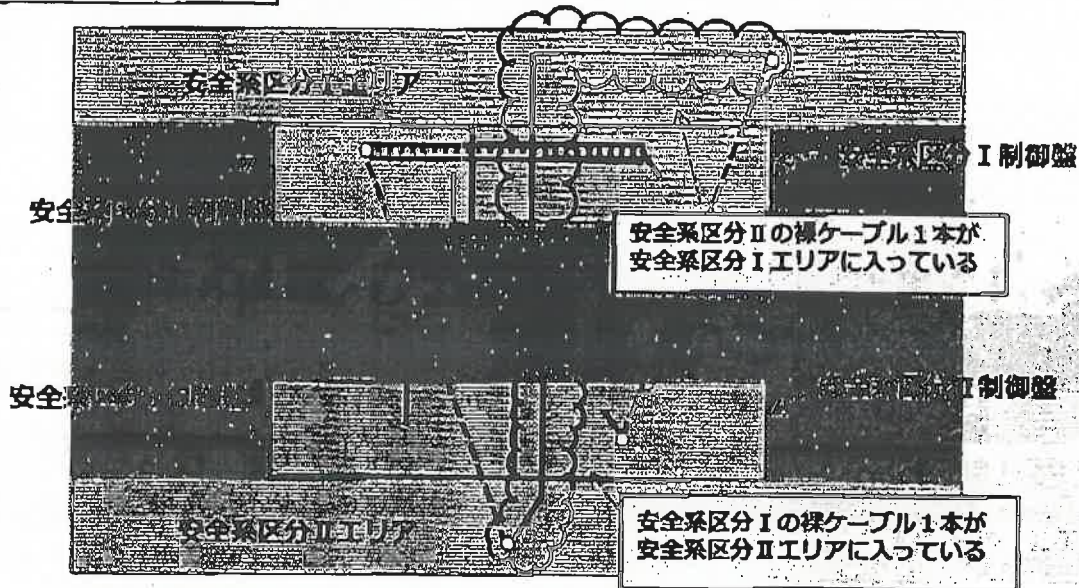
[1号機 中央制御室(上から見た図)]

現状の敷設ルート

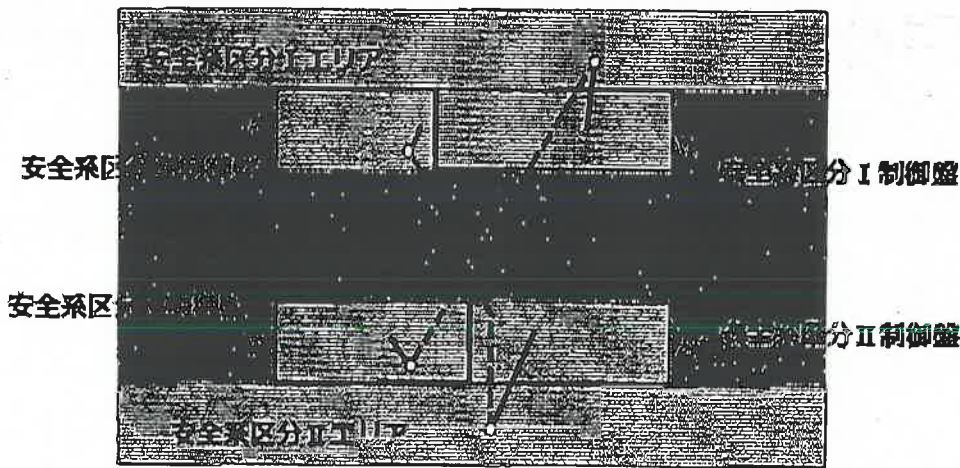
[1号機 中央制御室(上から見た図)]

正しい敷設ルート
