志賀原子力発電所2号機における雨水流入事象に関する 原子力規制委員会への報告について

平成28年12月26日
北陸電力株式会社

志賀原子力発電所 原子炉建屋内への雨水流入に係る報告書の概要

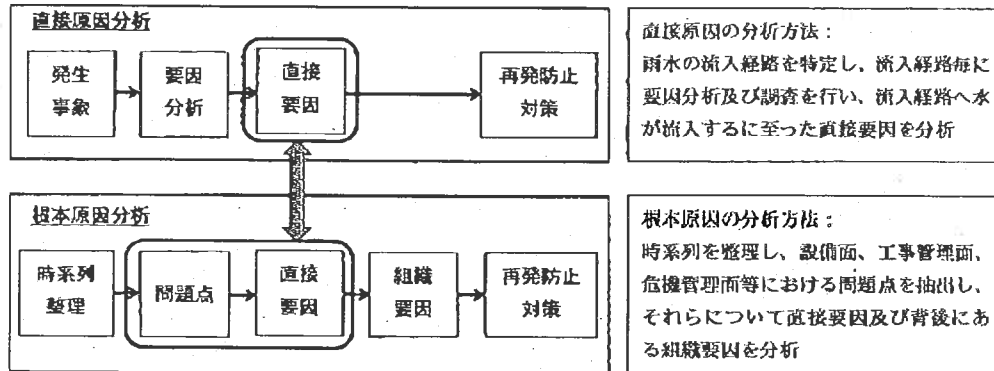
・直接原因分析、根本原因分析を行い、10個の直接要因、6個の組織要因を抽出し、それらに対する再発防止対策を策定した。なお、直接原因分析で抽出した直接要因は、根本原因分析で抽出した10個の直接要因に包絡されることを確認した。
