# Press Release

2021年8月27日  
中部電力株式会社

## 浜岡原子力発電所敷地内における火災に係る原因と対策について

# 浜岡原子力発電所敷地内における火災に係る原因と対策

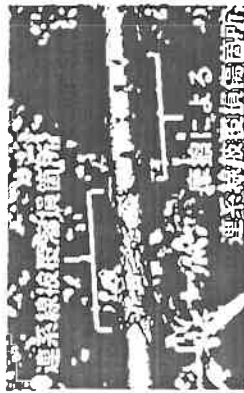
消防署立会のもと、現場確認を実施し、当該送電線の破損の溶出と複数の樹木の接触痕(写真1参照)および樹木の焼け跡(写真2参照)を確認しました。当該送電線の損傷状態を確認した結果、送電線外面の破損に起因(熱)による溶損および溶損による損傷)を確認したため、破損の補修を行いました。(写真3参照)。

なお、送電線内部の導体に損傷は確認されませんでした。

写真1 当該送電線の損傷状況

現場確認の結果から、火災発生メカニズムは、送電線に樹木が接触し、風による溶損で破損が原因のため、破損の記録が保てなくなり、樹木を介して接触が発生し、その熱により火災に至ったと断定しました。

#### ① 樹木接近状況の確実な確認

定期的な巡視確認の際、送電線と樹木の接近状況を確認できる位置まで移動して確認出来ない場合は、高所作業車等も使用して確実な確認します。

#### ② 伐採基準の明確化

樹木の成長を考慮し、巡視確認の頻度に応じた伐採基準を定め、確実な伐採を実施します。
