浜岡原子力発電所3号機 原子炉建屋2階における水の漏えいについて (統報)(原因と対策)

2021年10月15日

浜岡3号機原子炉建屋2階において、原子炉ウエル(注1)の除染(注2)作業に使用した洗浄水を排水する際、洗浄水が排水枡から漏えいし、当社社員が被水した事象(2021年9月8日お知らせ済)について、原因と対策がまとまったことから、お知らせします。

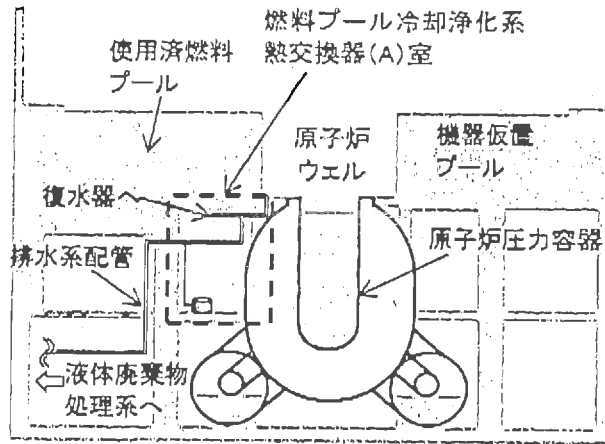
図1 原子炉建屋 断面概略図

事象の 概要と 問題点	<p><事象の概要></p> <p>①原子炉ウエルの除染作業に使用した洗浄水は、通常復水器に排水しておりますが、復水器が点検中であったことから、洗浄水を液体廃棄物処理系へ排水する計画としました。</p> <p>②作業計画段階で、洗浄水を液体廃棄物処理系に排水するにあたっては、排水系配管から分岐した配管に接続される排水枡から溢水する可能性があったため、排水枡と配管の接合部に閉止栓を取り付けることとしました。また、現場で配管の敷設状況を確認したところ、配管内部に水が溜まる範囲は、排水枡から燃料プール冷却浄化系熱交換器(A)室の天井付近(約3.4m)までと判断し、慎重に閉止栓を取り外せば問題なく排水できると考え、排水機能が付いていない閉止栓(図3参照)を選定しました。</p> <p>③実際には液体廃棄物処理系へ繋がる排水系配管は立ち上がっていたため、想定した範囲以上に洗浄水が残っており、閉止栓に高い圧力がかかっていた。(図2参照)</p> <p>④除染作業終了後、この状態で閉止栓を取り外したところ、閉止栓の構造上、排水量の調整ができなかった(図3参照)ため、想定以上の水の勢いにより周囲に飛散し、閉止栓の取り外し作業を行っていた当社社員の被水に至りました。</p> <p>⑤被水した当社社員は、当日のうちに身体の表面汚染密度を測定し、汚染がないことを確認しています。</p> <p><問題点></p> <p>作業計画段階で以下の問題点がありました。</p> <p>①配管内部の残水量を正確に把握できていなかったこと。</p> <p>②適切な閉止栓を選定していなかったこと。</p>
原因 と対策	<p><原因></p> <p>①現場や配管の高さ関係を示した図面を確認しなかったため、配管内部に想定以上の残水があることに気付かずに済みました。また、この確認行為を作業手順に定めるよう社内規程に定めていませんでした。</p> <p>②排水枡からの溢水防止を考えるにあたり、排水時の漏えいリスクを過小評価していたことにより、排水量を調整できる閉止栓(図4参照)を使用することまで思いが至っていませんでした。また、慎重に閉止栓を取り外せば問題なく排水できると考え、被水を想定した飛散防止措置まで思いが至っていませんでした。</p> <p><対策></p> <p>①閉止栓取り付け箇所で残水の排水作業を行う場合は、作業計画段階で、現場や配管の高さ関係を示した図面を確認し、配管内部の残水範囲および残水量を把握するようにします。これを確実なものとするため、同様な作業を実施する際には、配管内部の残水範囲および残水量を把握する確認行為を作業手順に定めることを社内規程に定めます。</p> <p>②閉止栓を設置することにより、配管内に残水が想定される場合は、排水量を調整できる閉止栓を使用することを社内規程に定めます。また、放射性物質を含む水の飛散リスクがある場合は、ビニールシートなどによる飛散防止措置を確実に実施することを社内規程に定めます。</p>
