**浜岡原子力発電所 5号機 原子炉機器冷却海水系  
除塵設備内のフィルタの一部破損について  
～これまでの原子炉機器冷却海水系の運転状態に異常なし～**

2021年12月10日

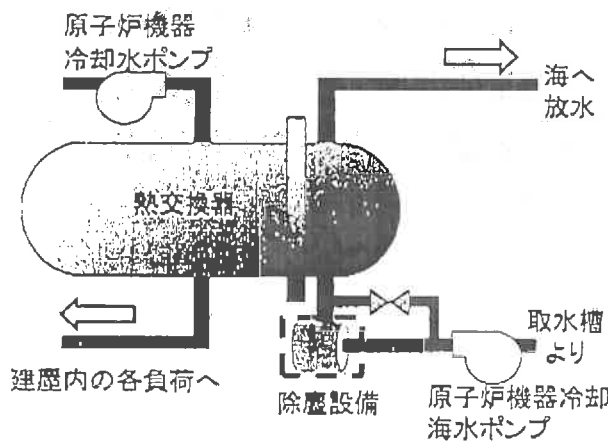
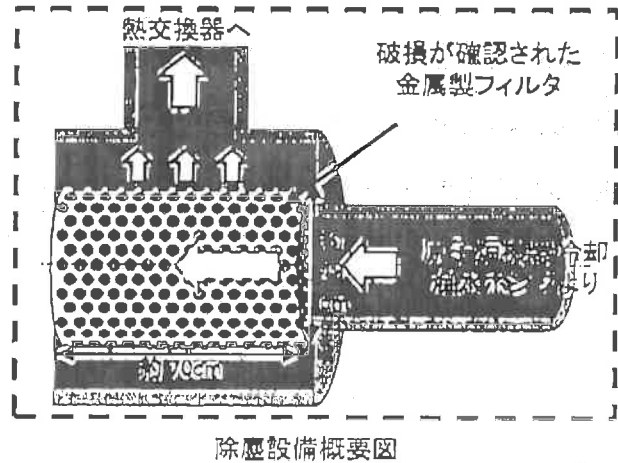
原子炉機器冷却海水系の概要図

発生号機	5号機 原子炉機器冷却海水系 除塵設備
発生年月日	2021年12月10日
状況	<p>定期検査中の5号機において、原子炉機器冷却海水系(注1)の熱交換器(C系)の入口配管に設置している除塵設備(O-2)(注2)を点検したところ、除塵設備の内部構造物である金属製フィルタの一部が破損している(約17cm×約10cm)ことを確認しました。</p> <p>今回、部品の一部に破損が認められましたが、これまでの原子炉機器冷却海水系の運転状態に異常は確認されておりません。</p> <p>2019年11月にも同系統に設置している除塵設備(A-1)において同様な金属製フィルタの破損事象(以下、「前回破損事象」という。)を確認(2019年11月26日お知らせ済み)していることから、今後の原因調査にあたっては、前回破損事象との関連性を調査してまいります。</p> <p>なお、今回の点検では前回破損事象の対策として、目視点検に加え渦流探傷試験(注3)を用いた点検を実施する予定でした。</p>
放射能の影響	本事象による外部への放射能の影響はありません。
