非常用ディーゼル発電機 排気管伸縮継手の破損に伴う24時間連続運転の中止 (続報:原因調査の結果 最終報告)

2022年10月25日

非常用ディーゼル発電機 排気管伸縮継手の破損に至った原因調査の結果と対策

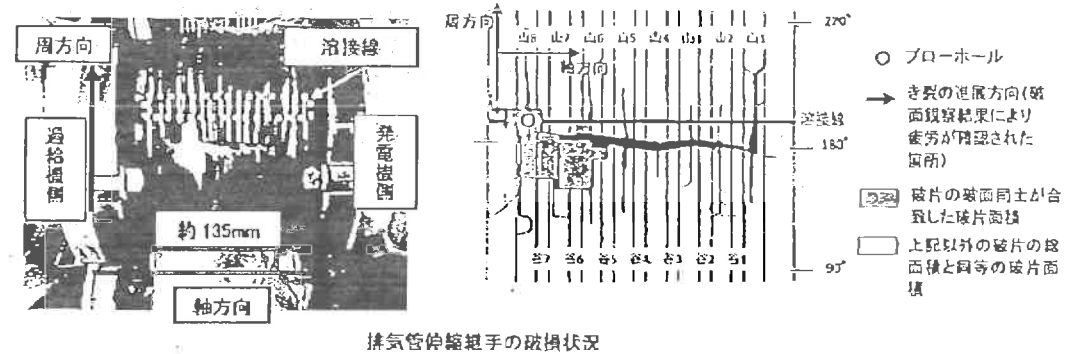
3. 当該排気管伸縮継手の破損メカニズムのまとめ

- 排気管伸縮継手の製作時に、溶接部にブローホール(溶接欠陥の一種)が発生したことにより、D/Gの運転・停止時に発生する応力がブローホール近傍で大きくなり、排気管伸縮継手の疲労寿命が設計での想定より短くなっていました。
- 当該排気管伸縮継手を長期間(13年)使用したことで、D/Gの運転・停止により、このブローホール近傍に過度な力が繰り返し加わり、き裂が発生しました。
- ブローホールを起点に発生したき裂がD/G運転中の振動に伴う疲労破壊により軸方向へ進展し、破損箇所が拡大することで、最終的に破損に至ったものと推定しました。

4. 今後の対策

排気管伸縮継手の定期取替時に、非破壊検査(注8)を実施し、排気管伸縮継手に初期き裂の原因となるブローホールが無いことを確認した上で、取付けをおこなっていきます。
