**浜岡原子力発電所 1号機 原子炉機器冷却水系の冷却水を補給するタンクの
レベル低下について～外部への放射能の影響なし～
(続報:原因調査の結果 中間報告)**

2023年4月13日

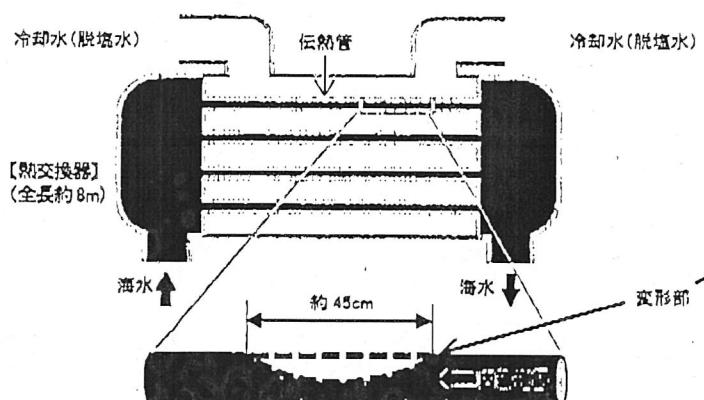
図1 热交換器(A-2)伝熱管変形部(イメージ)

熱交換器(A)系2基(A-1, 2)について、以下のとおり調査をおこないました。
この結果、漏えい確認や内部確認により、冷却水は熱交換器(A-2)の伝熱管の1本で確認された変形部分から、海水側に漏えいしたものと考えています。
また、伝熱管の欠陥確認の結果より、厚さが一様に減っている伝熱管が漏えいの確認された伝熱管の周辺に集中していることを確認しました。

調査方法	結果
水張りによる漏えい確認	熱交換器(A)系2基の水張りをおこない熱交換器(A-2)の伝熱管1本からの漏えいを確認しました。
ファイバースコープ(注2)による内部確認	漏えいを確認した伝熱管の内部をファイバースコープで確認した結果、伝熱管の一部が変形していることを確認しました(図1、図2参照)。 また、変形部分以外には、漏えいに至るような傷や孔等は確認されませんでした。
渦流探傷試験による欠陥確認(注3)	漏えいを確認した伝熱管の一部に変形が認められたため、熱交換器(A-2)系の伝熱管(漏えいを確認した伝熱管を除く)について、伝熱管自体の欠陥を調べる渦流探傷試験を実施した結果、厚さが一様に減っている(平坦減肉)伝熱管が漏えいを確認した伝熱管の周辺に集中していることを確認しました。 また、過去の同試験結果から、1号機の全ての熱交換器((A-1, 2), (B-1, 2))において平坦減肉が特定の範囲に集中していたことを確認しました。 なお、2~5号機の熱交換器の過去の同試験結果では、伝熱管の平坦減肉が確認されているものの、その伝熱管の数は僅かであり、特定の範囲に集中している状況は確認されておりません。
