原子力発電所の最近の状況について

2024年 2月21日

関西電力株式会社

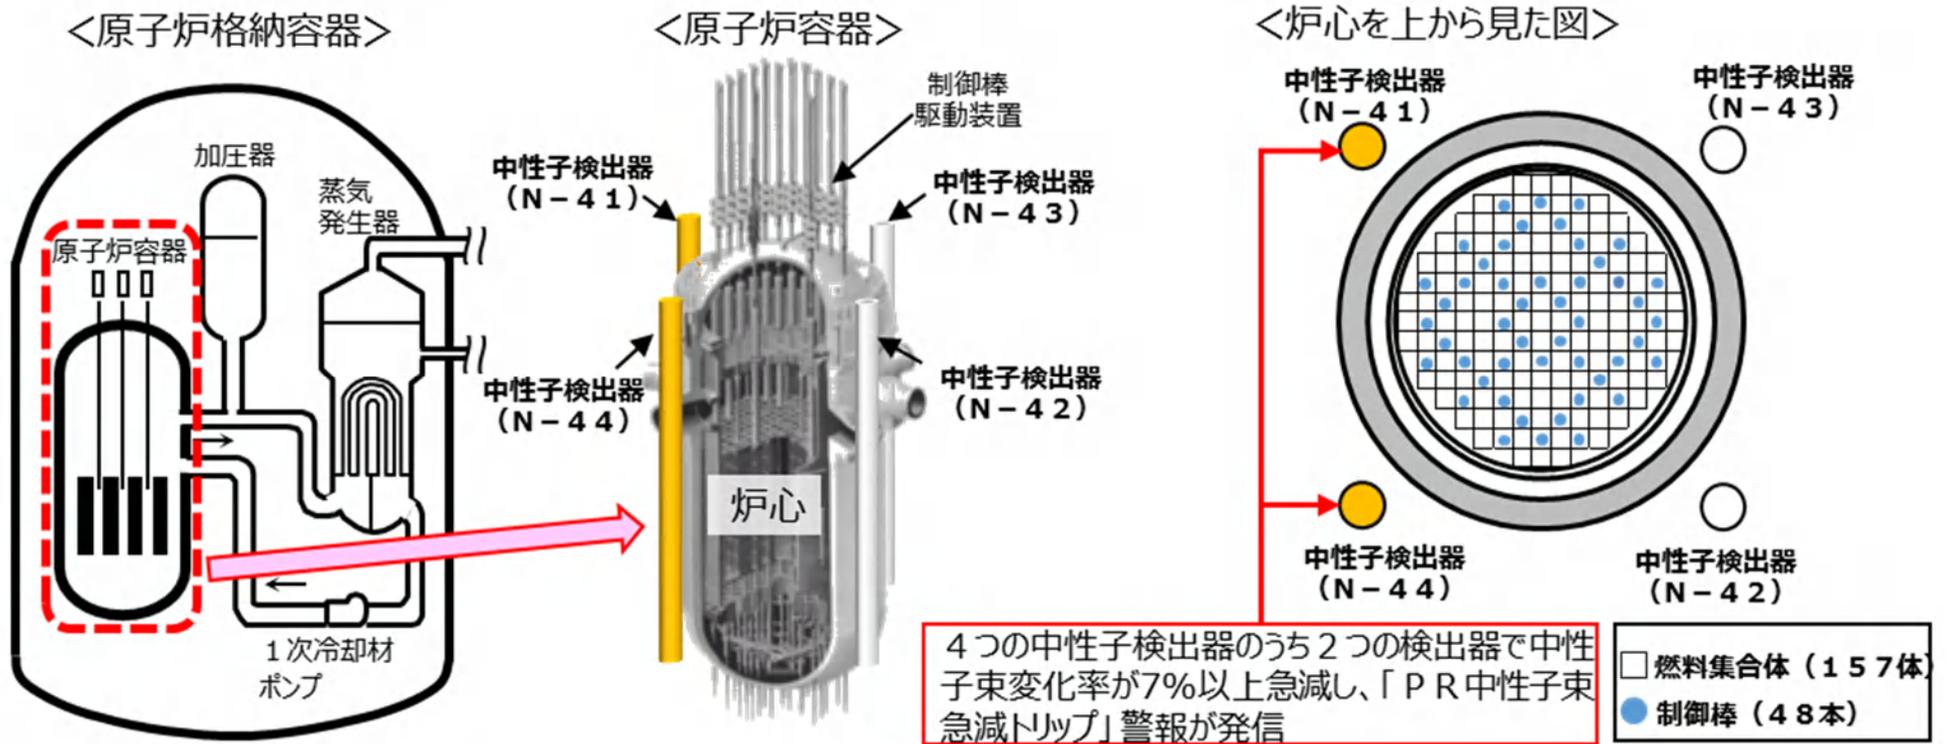
<事象概要>

高浜 4 号機は定格熱出力一定運転中のところ、2023年1月30日15時21分、B 中央制御室に「PR 中性子束急減トリップ※」警報が発信し、原子炉が自動停止するとともにタービンおよび発電機が自動停止した。

その後、1月30日15時35分に高温停止状態、1月31日20時33分に冷温停止状態へ移行した。

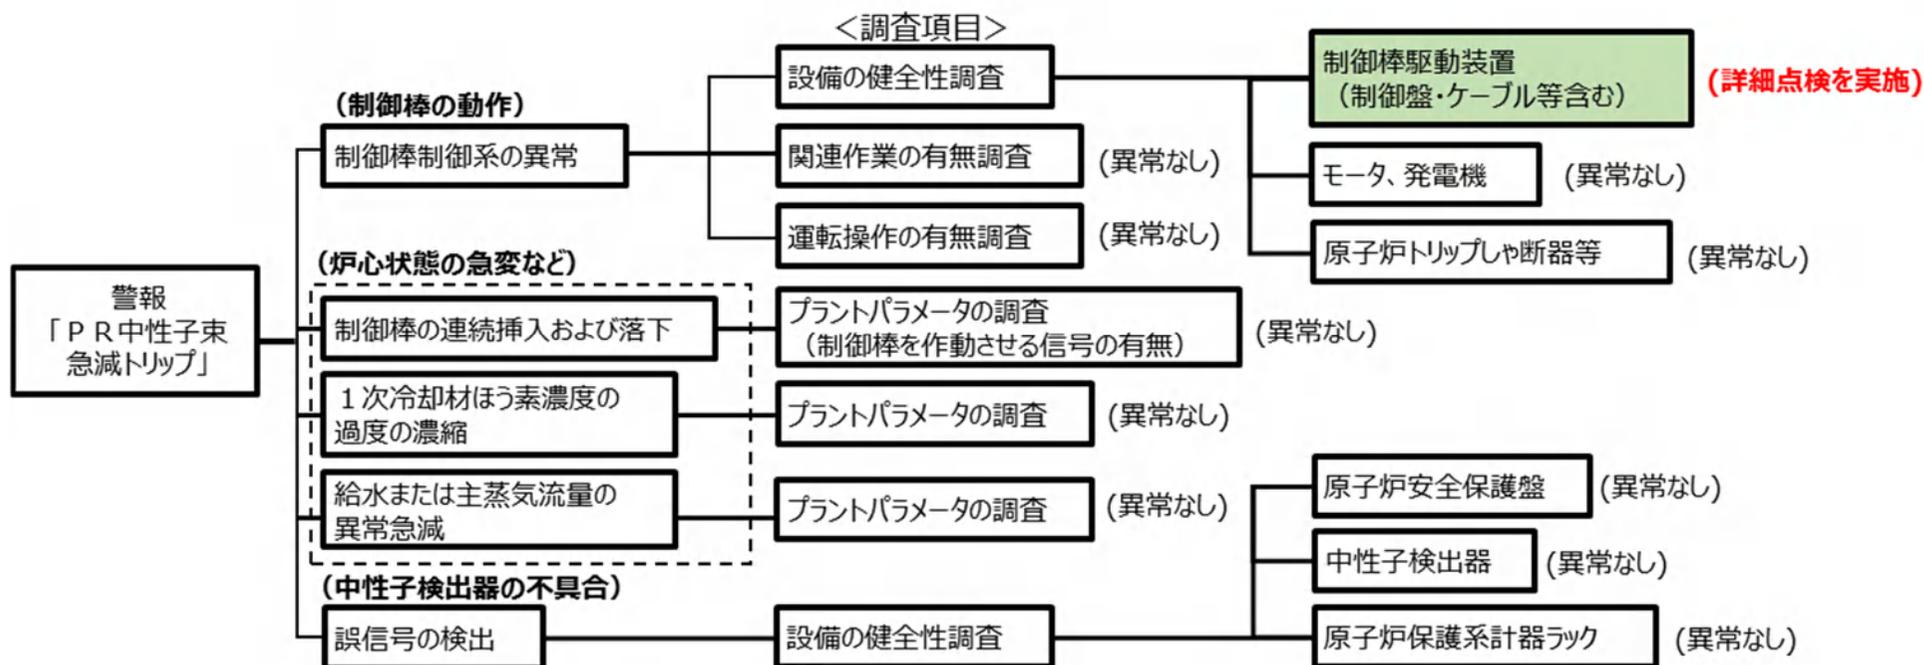
<原因調査>

- 「PR中性子束急減トリップ」警報が発信する場合に考えられるすべてのケースについて調査を実施した結果、制御棒駆動装置以外に異常はみられず、制御棒駆動装置の詳細点検を実施

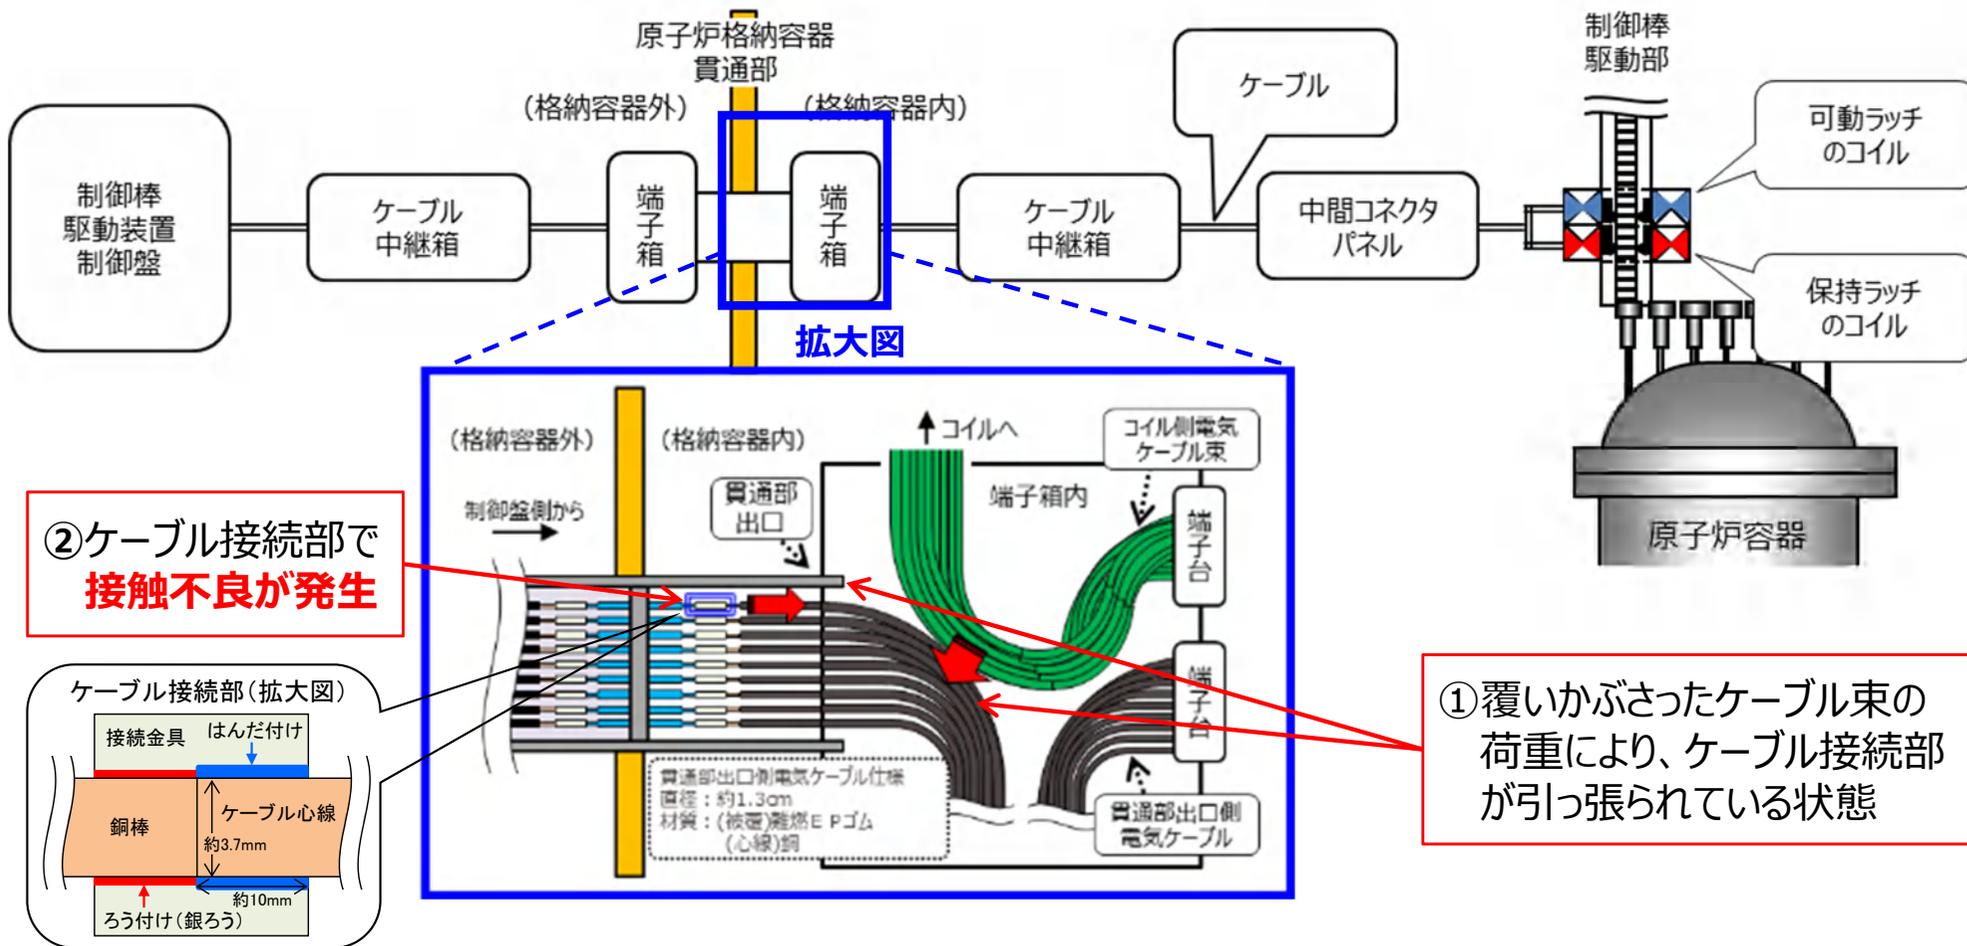
<推定原因>

- 調査の結果、原子炉格納容器貫通部出口（格納容器内側）と端子台の間において、貫通部出口側電気ケーブルに、コイル側電気ケーブルが覆いかぶさっていたことが判明。このため原子炉格納容器貫通部内から引っ張られる力が働き、電気ケーブル接続部で接触不良となり、制御棒駆動部への電流が低下したため、制御棒が1本落下し、原子炉自動停止に至ったものと推定

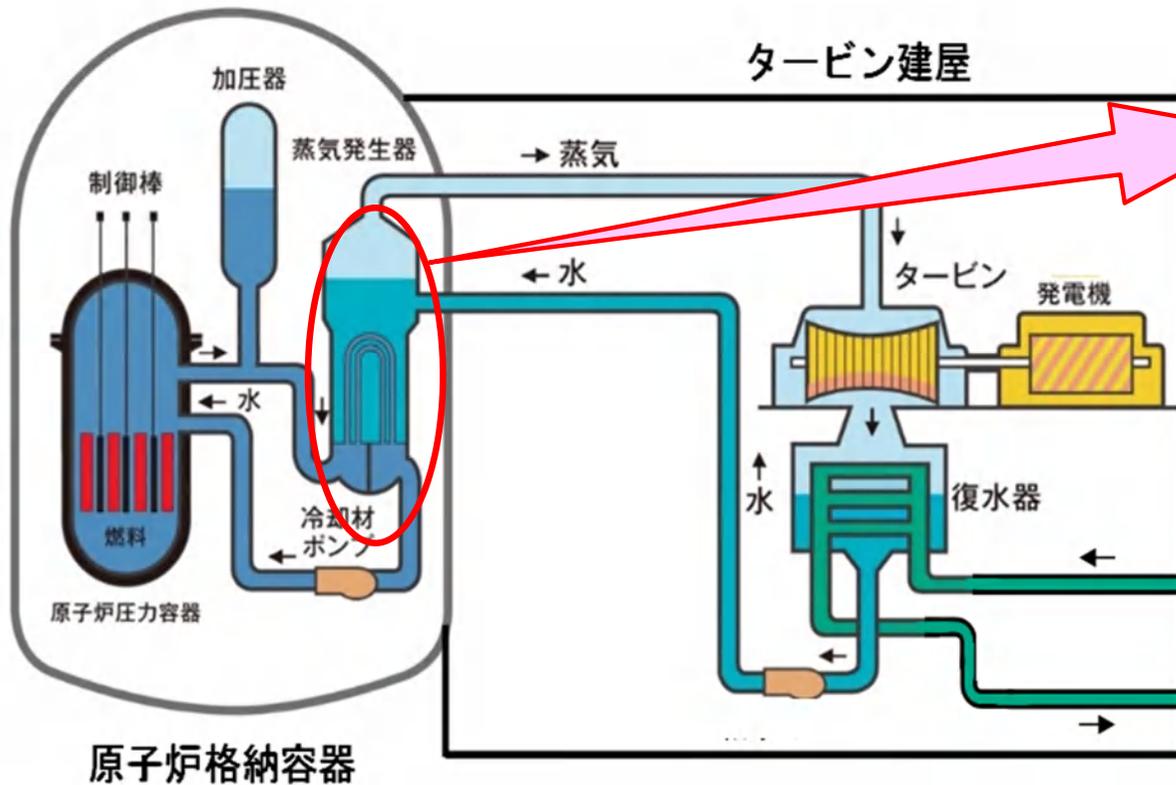
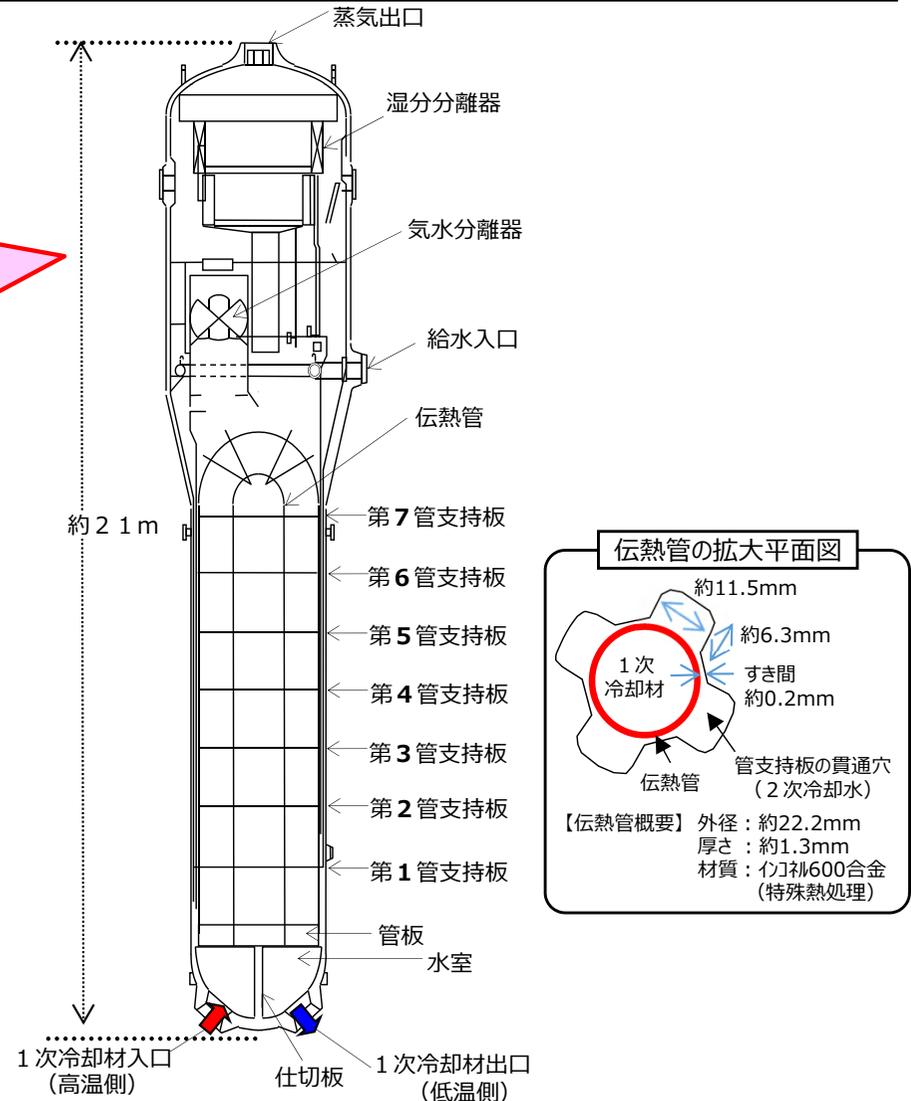
<系統概要図>

- 高浜3, 4号機の蒸気発生器はそれぞれ3台あり、定期検査において、伝熱管の全数(約3,300本/台)渦流探傷検査[※]を実施している。
- 検査の結果、高浜3号機では、2023年9月から実施した第26回定期検査において、1本の伝熱管に外面からの減肉とみられる有意な信号指示が認められた。また、1本の伝熱管に内面からの割れとみられる有意な信号指示が認められた。
- 高浜4号機でも、2023年12月から実施した第25回定期検査において、4本の伝熱管に外面からの減肉とみられる有意な信号指示が認められた。

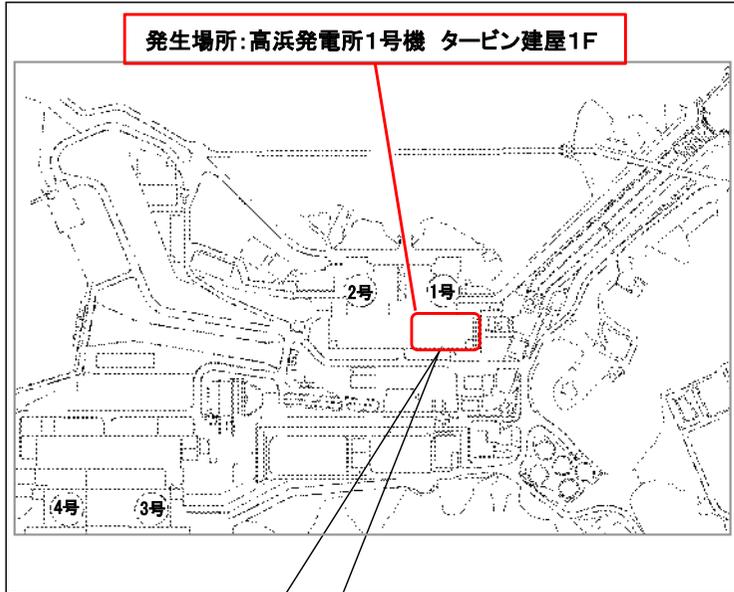
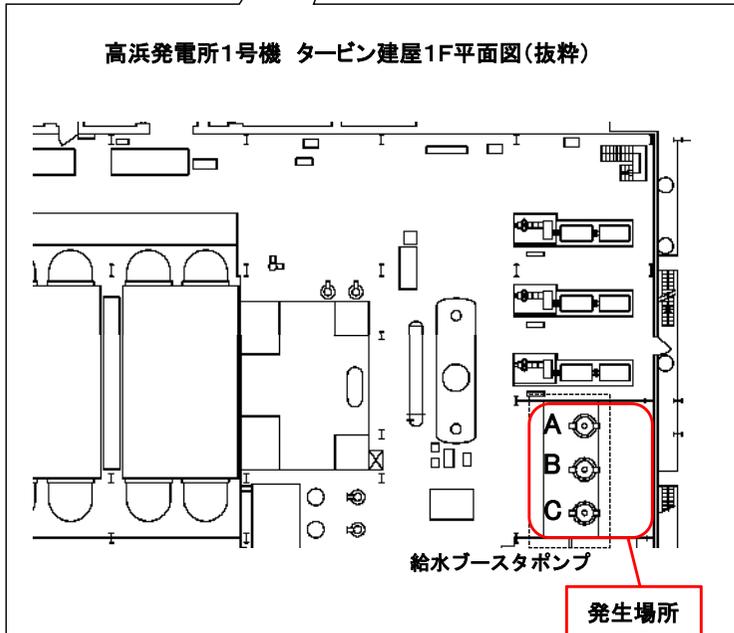
高浜発電所1号機 タービン建屋1F平面図(抜粋)

- 高浜 1 号機は定格熱出力一定運転中のところ、2024 年 1 月 21 日に B 給水ブースタポンプ入口配管の一部から僅かな蒸気漏れを確認したため、1 月 22 日に待機中の C ポンプを起動し、B ポンプを停止した。その後、A ポンプのグランド部からの 2 次冷却水の排水量が通常よりも多いことを確認したため、電気出力を 40% にした上で点検等を実施した。
- 現場確認の結果、B ポンプ入口配管のベント管の管台付け根付近からの漏えいであったことから、浸透探傷試験を実施したところ、管台溶接部に沿った浸透指示模様が認められた。また、当該ベント管頂部に凹みがあることを確認した。このため、当該部を切り出し、メーカー等にて破面観察等の調査を実施することとした。なお、A ポンプについては、グランド部の点検等の結果、異常は認められなかった。

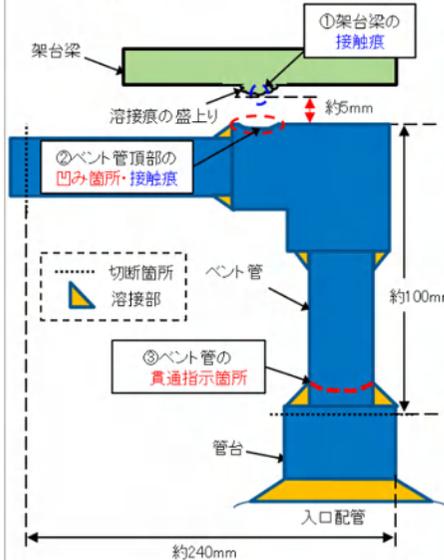
<ベント管拡大図>

①接触痕

②凹み箇所・接触痕

③貫通指示箇所

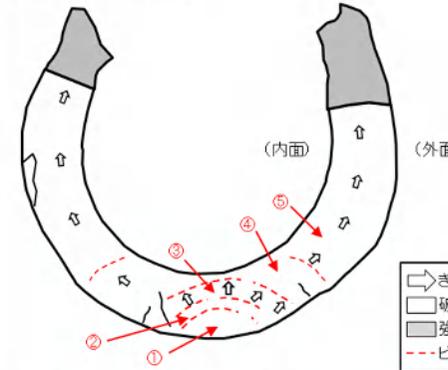
破面の状態(写真)

- 過去の定期検査（第 21 回定期検査 2002 年実施）の際、取り外した架台梁の復旧作業において、ベント管頂部と架台梁との隙間が十分に確保されず、プラント運転中は配管等の熱伸びによりベント管頂部と架台梁が接触し、ベント管付け根部に曲げ応力が発生する状態となっていた。この状態で B ポンプの運転に伴い、ベント管付け根部に振動も加わることで、きずがベント管の外表面に発生し、内面へ徐々に進展し貫通に至り、蒸気漏れが発生したと推定した。

破面観察結果

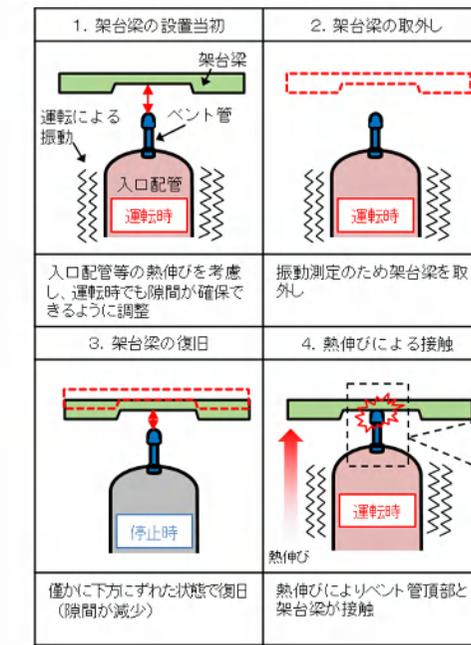
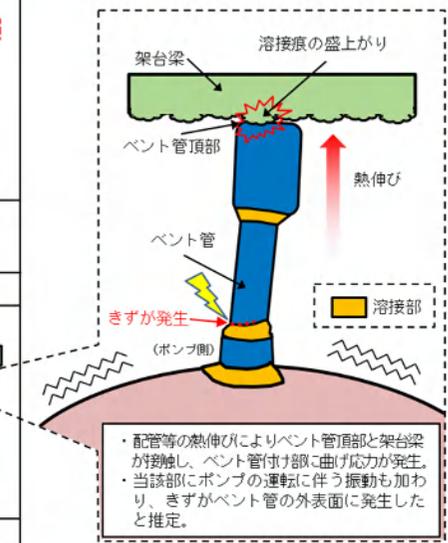
熱伸びによるベント管と架台梁の接触メカニズム

・配管等の熱伸びによりベント管頂部と架台梁が接触し、ベント管付け部に曲げ応力が発生。
・当該部にポンプの運転に伴う振動も加わり、きずがベント管の外表面に発生したと推定。

- 損傷したベント管については新品に取り替えるとともに、入口配管等の熱伸びが発生しても接触しないよう架台梁の形状を変更する。
- 発電所内で工事を実施した際は、高温状態の配管等が熱伸びで周辺機器と接触していないか工事完了後に確認する旨を社内マニュアルに反映する。
