3-3 旧県庁舎東西棟並びに県会議事堂棟の復元的考察

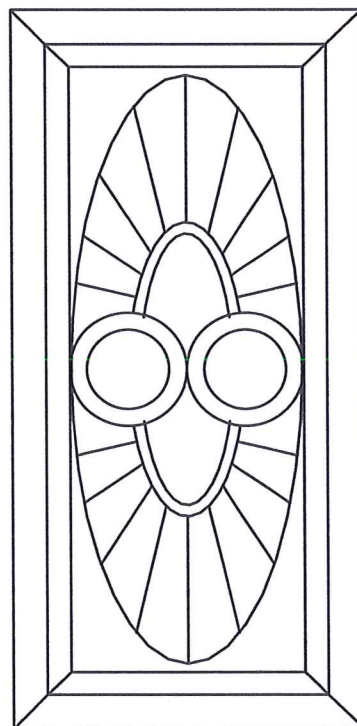
図3-17 縦楕円形模様

モールディング部分は精微な模様を描いている。また、四面すべての壁面に縦楕円形の漆喰模様（図 3-17）が用いられ、扉上方の木部彫刻にも同じ縦楕円形の模様が用いられている。さらに南側の欄間には、ステンドグラスが 6 ケ所嵌め込まれている。デザインはすべて同一で、長六角形・渦巻き・四角

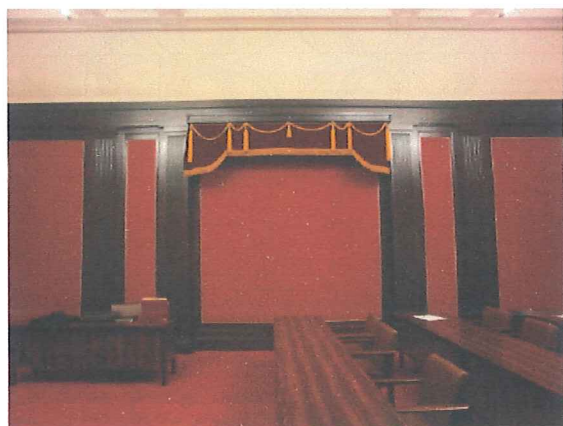
図3-15 旧正庁北面

「旧正庁」を除く上述の4室および2階の「旧警察部長室」「旧学務部長室」の計6ヶ所にはマントルピースが設置されていた。これらは屋外へと繋がる煙突を持たないため、暖炉としての機能ではなく装飾のために設置されたものと考えられる。このことは「岐阜県庁舎新築工事概要」における「要所ニ若干ノ電熱器ヲ配置セリ」との記述からも理解できる。これらはすべて現存しておりそれぞれに使用されている石材や意匠が異なっている（図3-9～3-14）。ただし、『岐阜県庁舎新築落成記念写真帖』掲載の写真と異なる場合もあり、途中で修理されていることが分かる。旧正庁にはマントルピースはないが、北側中央に緞帳を吊り正面性を強調している。おそらく戦前まではこの部分の壁に御真影を掲げていたと考えられる（図3-15）。

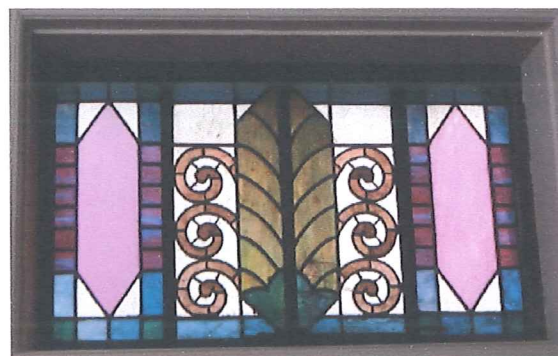
図3-18 旧正庁ステンドグラス

形といった要素から構成されている（図 3-18）。

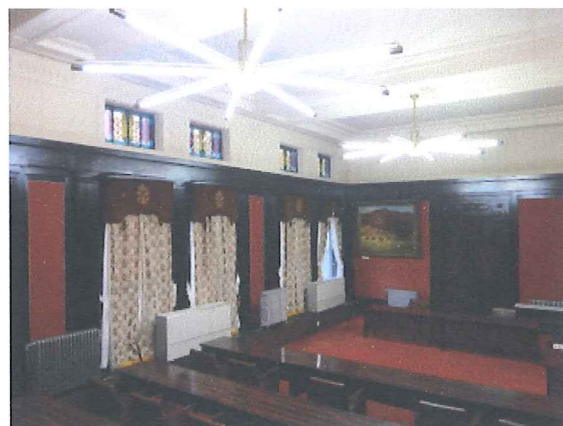
図3-16 旧正庁

「旧正庁」（図3-16）は、壁面の下方3分の2程度は扉・柱などを木材で構成し、壁部分は裂地を張る。上方は天井と同じく漆喰で塗り籠めて柱形や

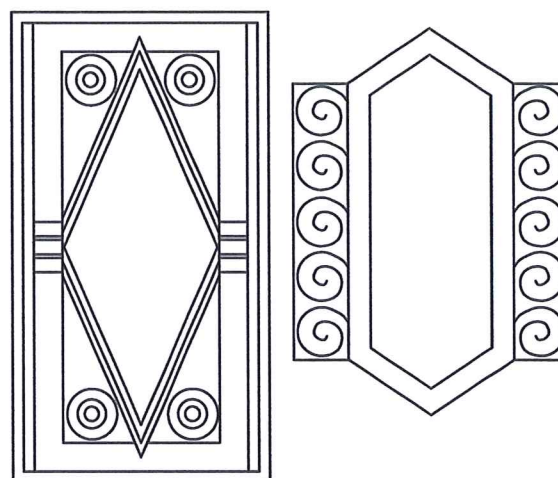
図3-19 ひし形模様1

「旧知事室」は、東・南壁面上方にひし形模様の装飾（図 3-19）、北面 2 ケ所、西面 1 ケ所の扉には長六角形と渦巻きを組み合わせた装飾が用いられている（図 3-20）。

「旧内務部長室」は、西・南壁面に旧知事室の壁面と同じ図 3-19 の装飾、北面 2 ケ所、東面 1 ケ所の扉も同様に図 3-20 の装飾が用いられている。

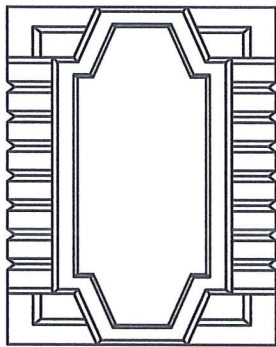
図 3-22 長八角形模様 1

「旧食堂」は、北壁面上方の木部に図 3-21 の装飾、すべての壁面に長八角形模様の装飾（図 3-22）が取り付けられている。

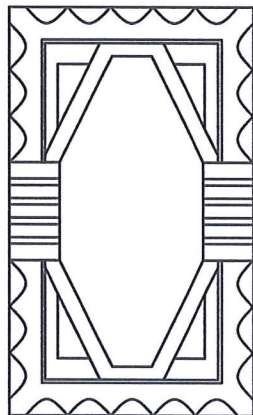
図 3-23 長八角形模様 2

「旧会議室」は、南壁面上方には旧食堂と同じ図 3-21 の装飾、北面 2 ケ所の扉には図 3-22 を変形した図 3-23 の装飾が用いられている。さらに、柱上部とマントルピース上部には、若葉とひし形を組

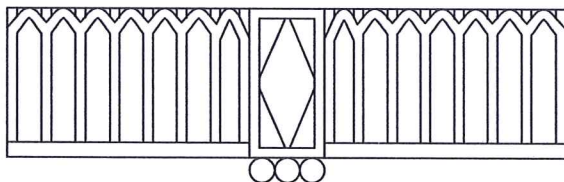
図 3-24 ひし形模様 3

み合わせた図 3-24 の装飾がある。

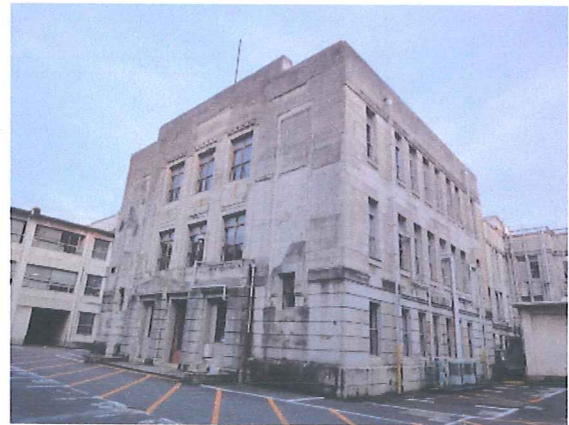
図 3-30 旧県会議事堂棟正面の現状

昭和 26 年に（県庁舎移転よりも 15 年早く）県会議事堂は隣地に移転し、その後は山の字部分の本館に連結する形で裏側にコの字形部分が増築され、県庁舎棟側の立面は両翼の北側ファサードを失っている（図 3-30）。中央の旧県会議事堂については、中庭に面したほとんど人目に触れない場所となったことや議会の移転により、劣化が激しい（図 3-31）。議事堂棟の平面は、議会機能が移転された際、無用となった旧議場に床スラブを設け 3 階事

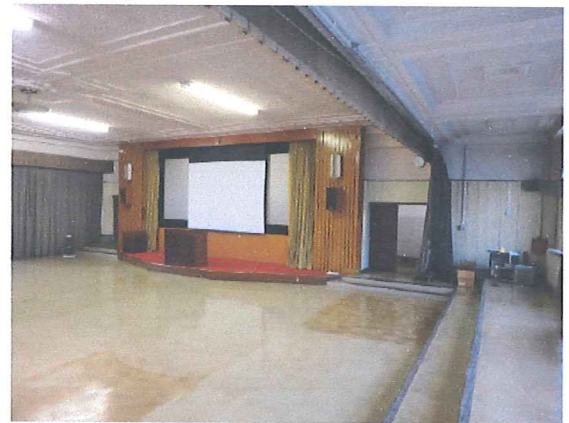
図 3-32 旧議場傍聴席（現在の 3 階大会議室）

務室として増床し改造され（図 3-32,33）、同時に傍聴席および旧県会議事堂棟入口脇の東西にあった階段も撤去されたと推測される等、旧県会議事堂棟内部は大きく改変されている。しかしその一部には竣工当時の遺構も残されている。

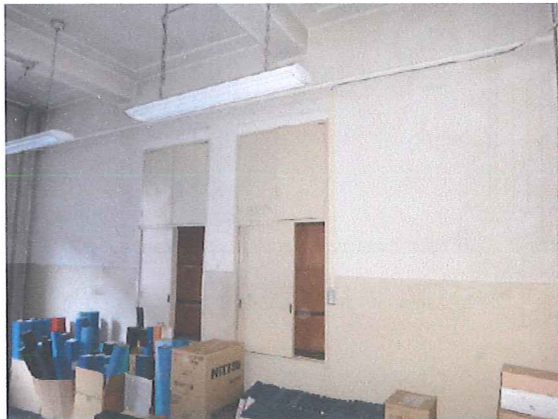
図3-33 収納として利用されている開口部

そこで、旧状を把握するために調査を行った。まず、旧県庁舎の東西両翼北端の増築部との連結箇所室内側において、開口部を塞いだ痕跡および収納棚への転用が確認できた（図 3-34）。詳細に分析する

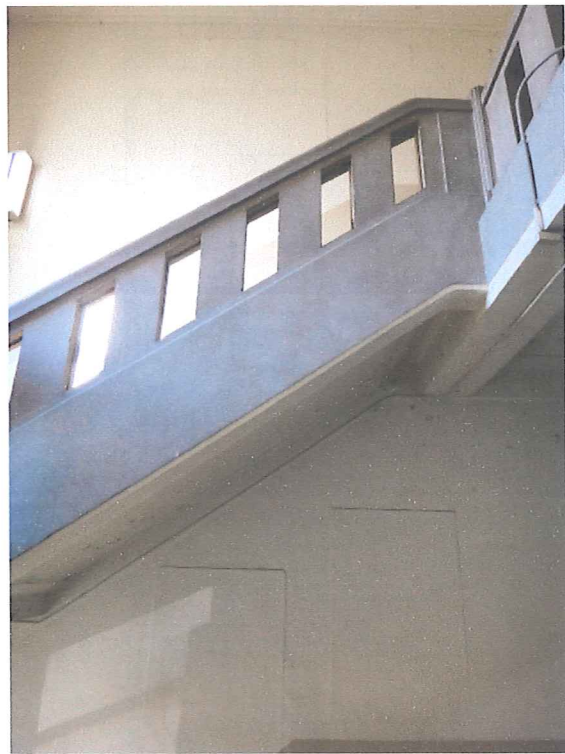
図3-34 開口部の痕跡(北西隅階段の北西2~3階)

ことにより、元々の開口部の縦横寸法や壁厚さ等が分かった。さらに、北西隅1階の階段下の2カ所におそらく竣工時と見られる建具が残されていることが確認できた(図3-35)。また旧県会議事堂棟入口

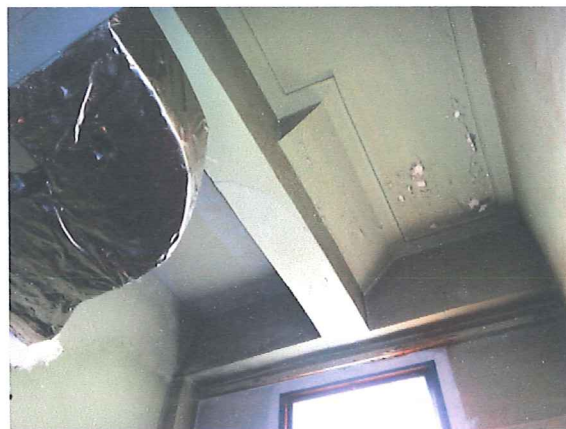
図3-35 議場入口手前西側に残る階段の痕跡

の両脇の壁には、かつて階段が設置されていた痕跡が見られ(図3-36)、また別の箇所(県会議事堂棟の中心、県庁舎側からの議場入口手前西側)にも同様に撤去された階段の痕跡を発見した。また、現状の3階からは一部しか旧状が判別できない旧傍聴席については、旧議場であった2階部分の後補の天井パネルを剥がしたところ、傍聴席部分の躯体を下から見上げる形で確認できた(図3-36,37)。
