降雨の状況

山地・林道の被害

山地・林道被害の詳細(7月30日(水)15時現在)

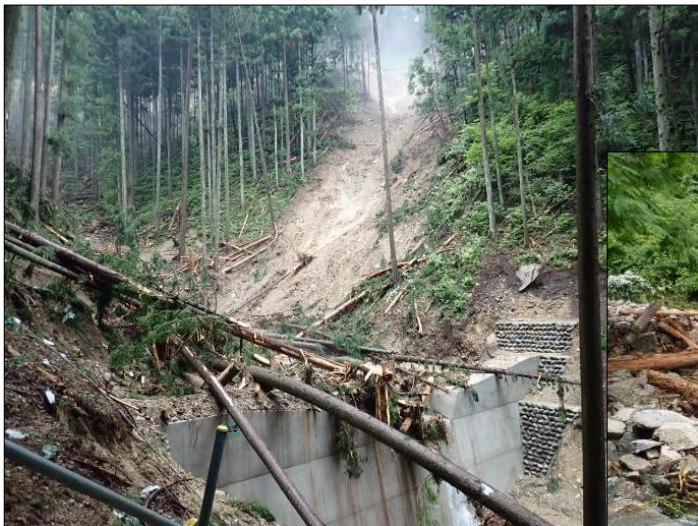
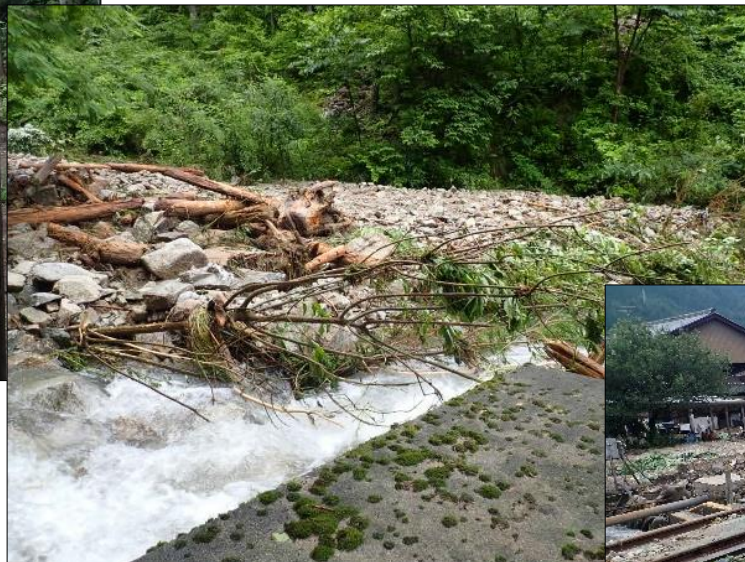
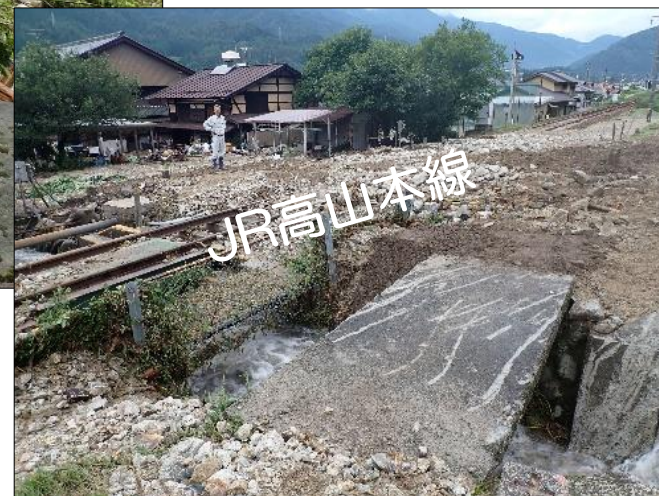
① 下呂市萩原町上呂地内

崩壊地の直下で谷止工が崩土を捕捉
→土砂の流下エネルギーの増大を抑止

既設谷止工による土砂等捕捉

- 被害状況 梅雨前線の影響に伴う記録的な集中豪雨により、山腹崩壊が発生し溪流を流下した土砂が下流のJR高山線や人家に流出した。(人的被害なし)。
- 気象条件 最大時間雨量36mm(最大24時間雨量330mm)(観測点:上呂)
- 応急対応 JRおよび市が土砂を撤去

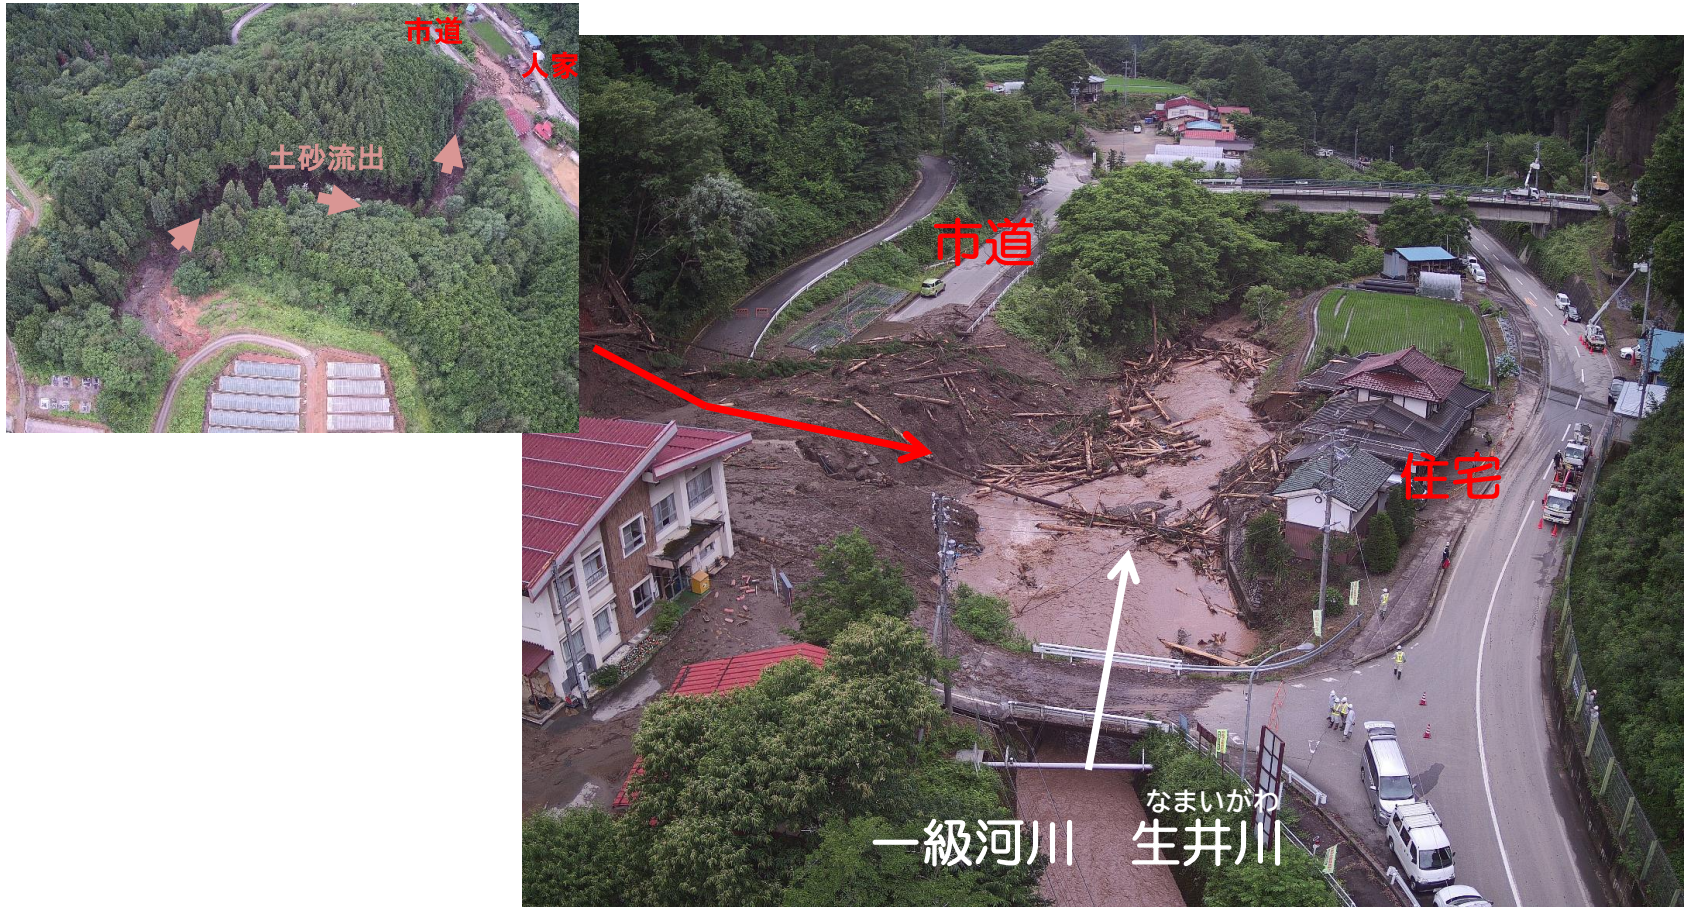
② 高山市滝町(岩井町眠木)地内

- 被害状況 梅雨前線の影響に伴う記録的な集中豪雨により、溪流内の堆積土砂や侵食された土砂や立木が市道や生井川を越えて、人家に流出した。(人的被害なし)。
- 気象条件 最大時間雨量45mm(最大24時間雨量221mm)(観測点:岩滝)
- 応急対応 県土木事務所及び市により市道上の土砂を撤去

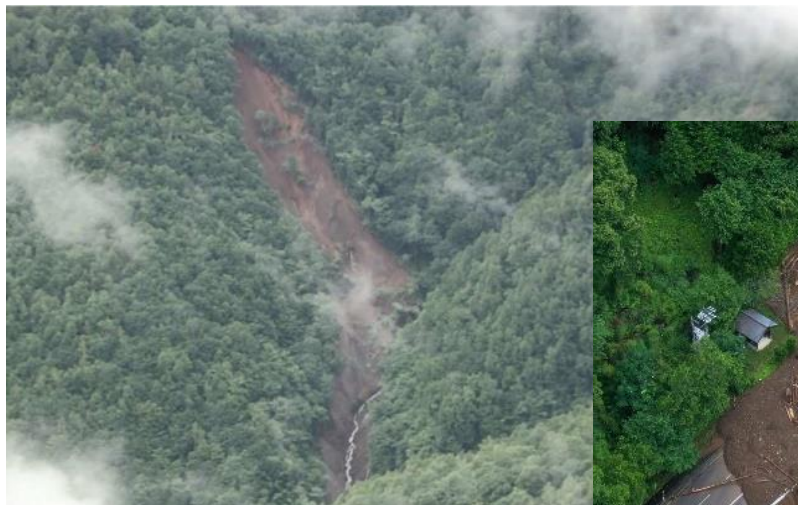
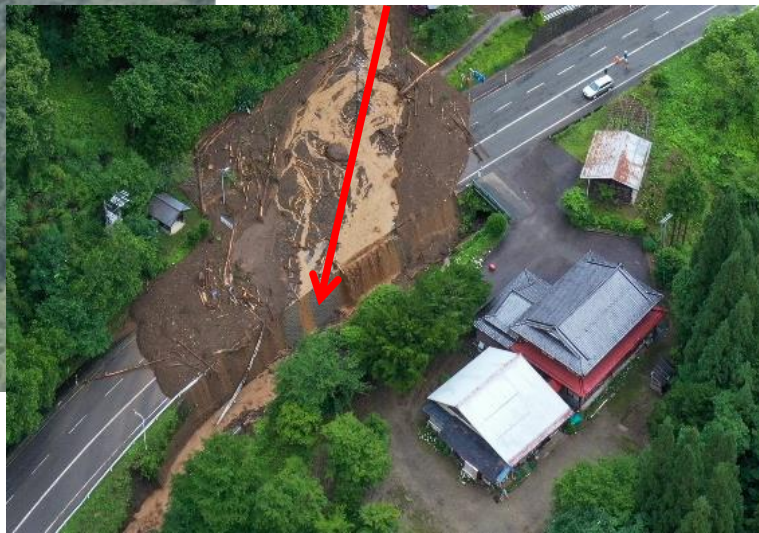
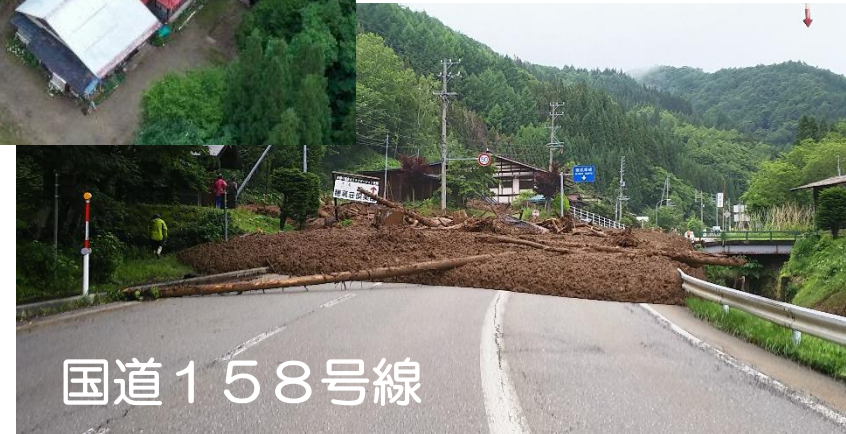
③ 高山市丹生川町久手地内

発生源（山腹崩壊）

国道158号線

- 被害状況 梅雨前線の影響に伴う記録的な集中豪雨により、溪流内の堆積土砂や侵食された土砂や立木が国道や人家に流出した。（人的被害なし）。
- 気象条件 最大時間雨量23mm（最大24時間雨量243mm）（観測点：丹生川）
- 応急対応 県土木事務所及び市により国道上の土砂を撤去

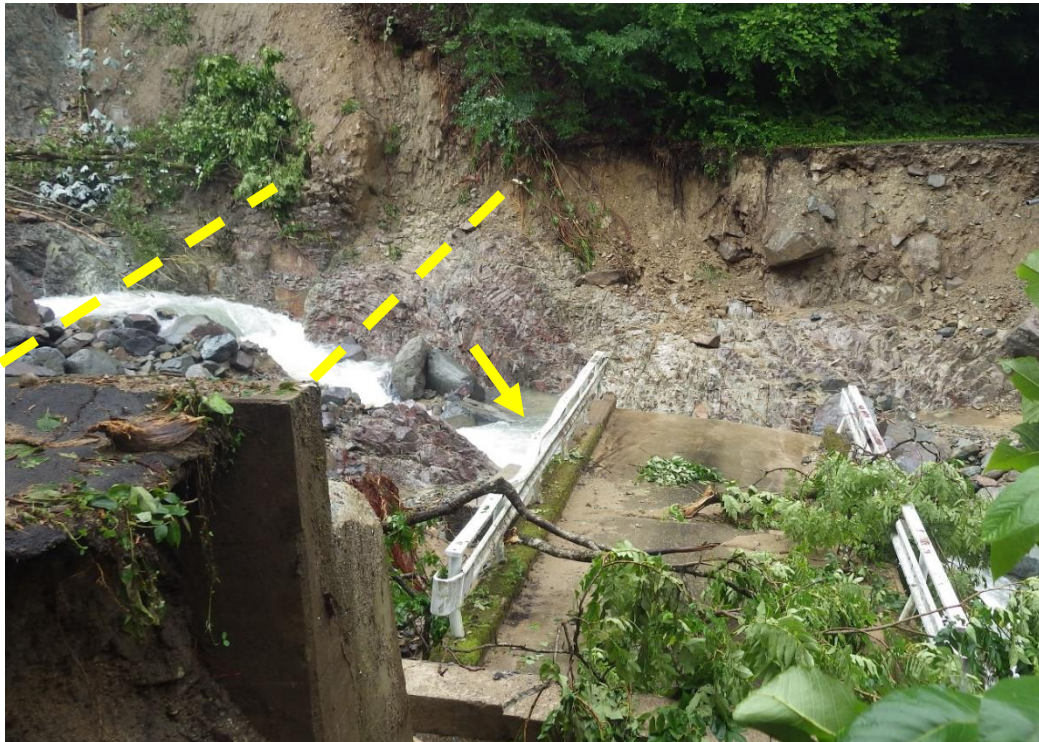
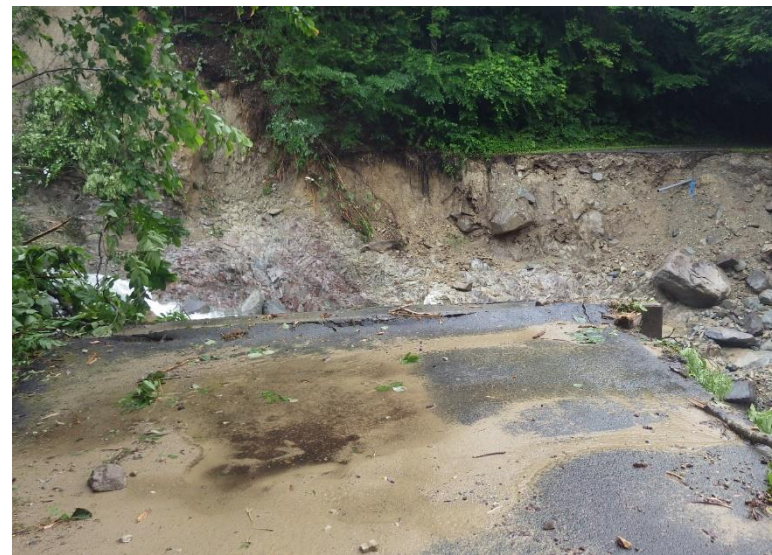
④ 林道 ジャコウ線(下呂市小坂町)

橋梁落下

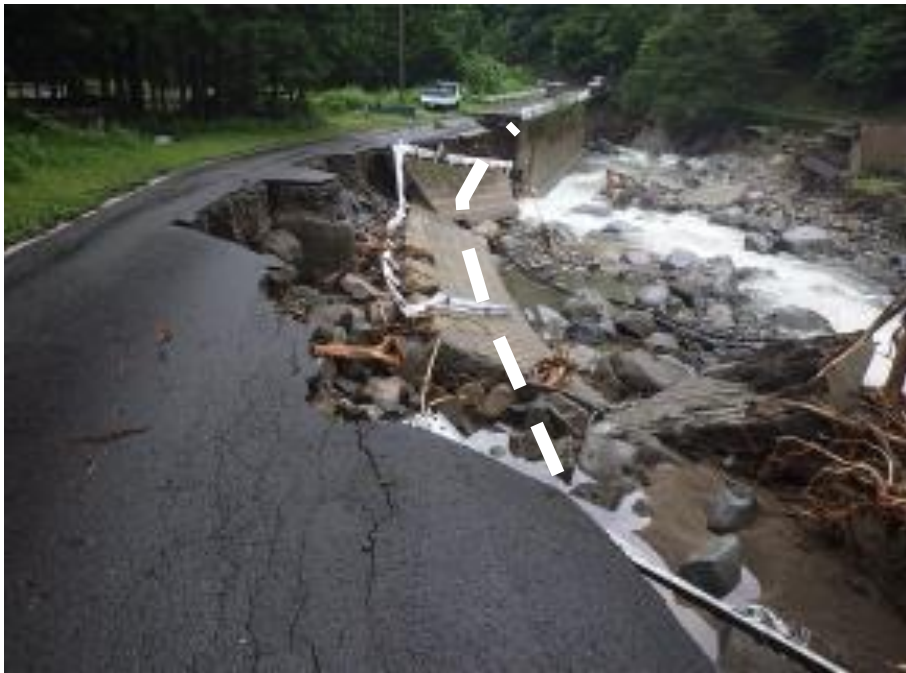
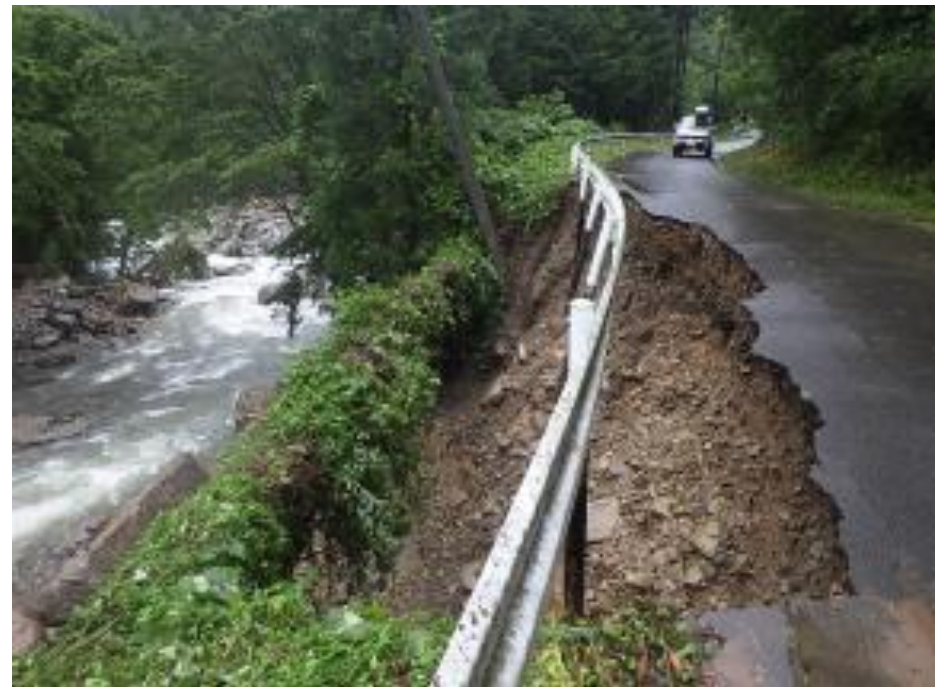
あ た が す に し ぼ ら
⑤ 林道 阿多粕～西洞線(高山市久々野町)

路側崩壊

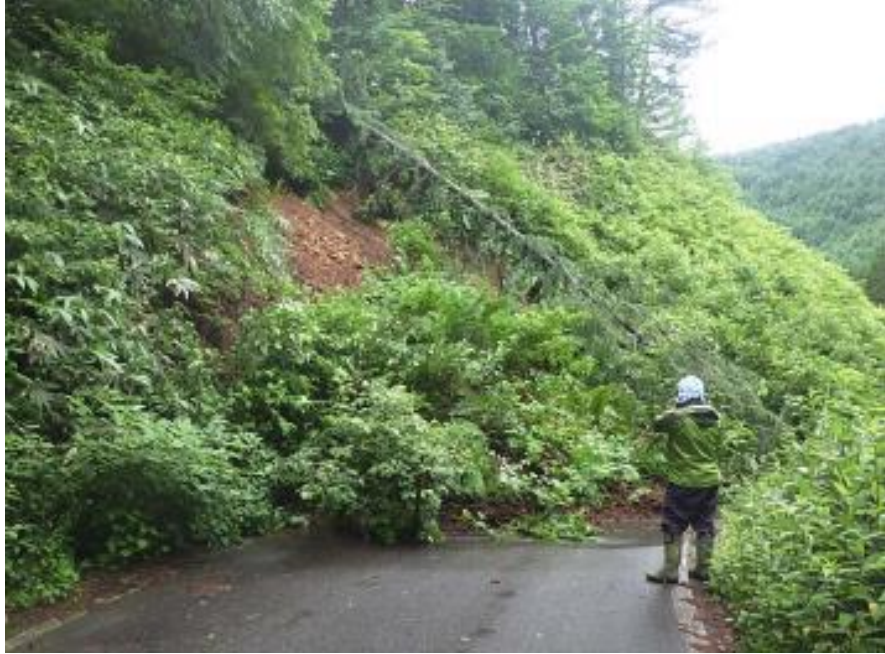
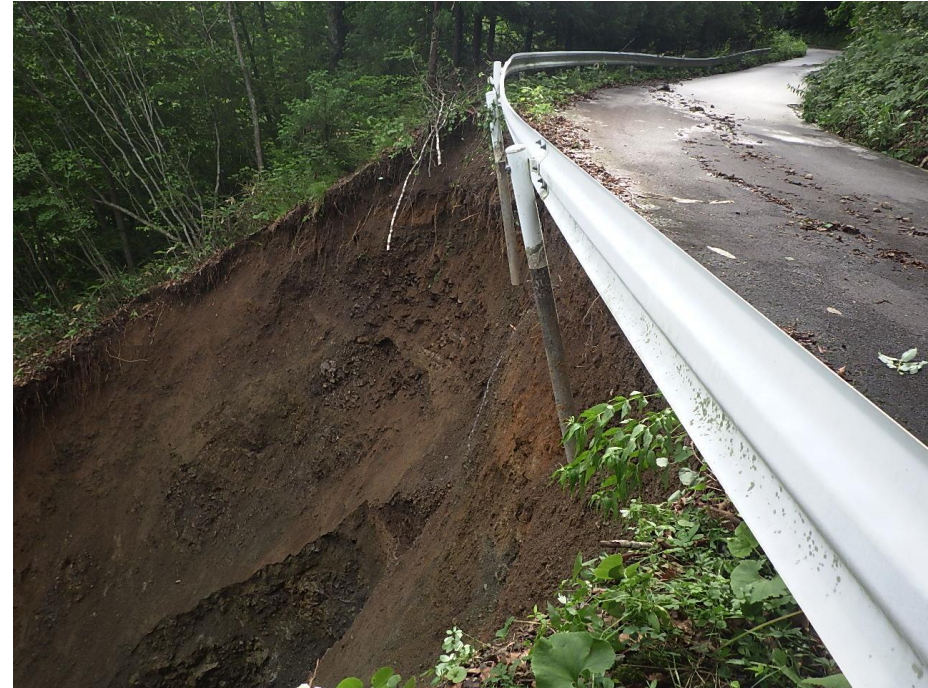
⑥ 林道 駄吉線(高山市丹生川町～朝日町)

法面崩壊

路側崩壊
