高浜発電所3号機の定期検査状況について
(蒸気発生器伝熱管の損傷に関する原子炉施設故障等報告書の提出について)

2020年9月7日
関西電力株式会社

高浜発電所3号機の定期検査状況について

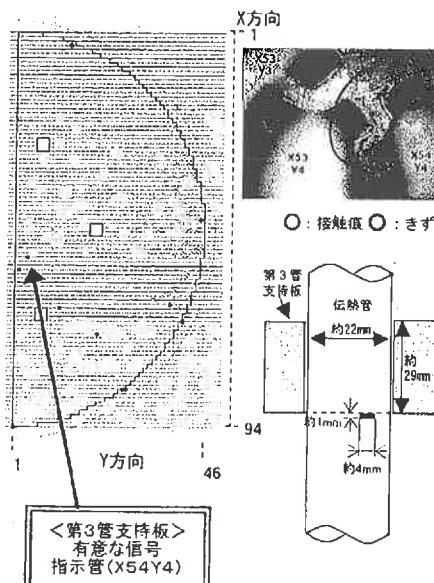
B-蒸気発生器伝熱管(低温側)の状況

高浜発電所3号機（加圧水型軽水炉 定格電気出力87万キロワット、定格熱出力266万キロワット）は、2020年1月6日から第24回定期検査を実施しており、3台ある蒸気発生器（SG）の伝熱管全数※1について渦流探傷検査（ECT）※2を実施した結果、B-SGの伝熱管1本、C-SGの伝熱管1本について、管支持板※3部付近に外面（2次側）からの減肉とみられる有意な信号指示が認められました。

その後、有意な信号指示があった伝熱管の外観を小型カメラを用いて調査した結果、B-SG伝熱管に幅約4mm、C-SG伝熱管に幅約1mmと約4mmの周方向のきずがあることを確認しました。いずれもきずの形状から摩耗減肉の可能性が高いことを確認するとともに、当該伝熱管周辺の管支持板等に接触痕が認められました。

- : 有意な信号指示管 (1本)
- : 既施査管(査管部応力腐食割れ) (10本)
- : 既施査管(査管部応力腐食割れ以外) (124本)

当該伝熱管2本について、高温側および低温側管板部で閉止栓（機械式栓）を施工し、使用しないこととします。

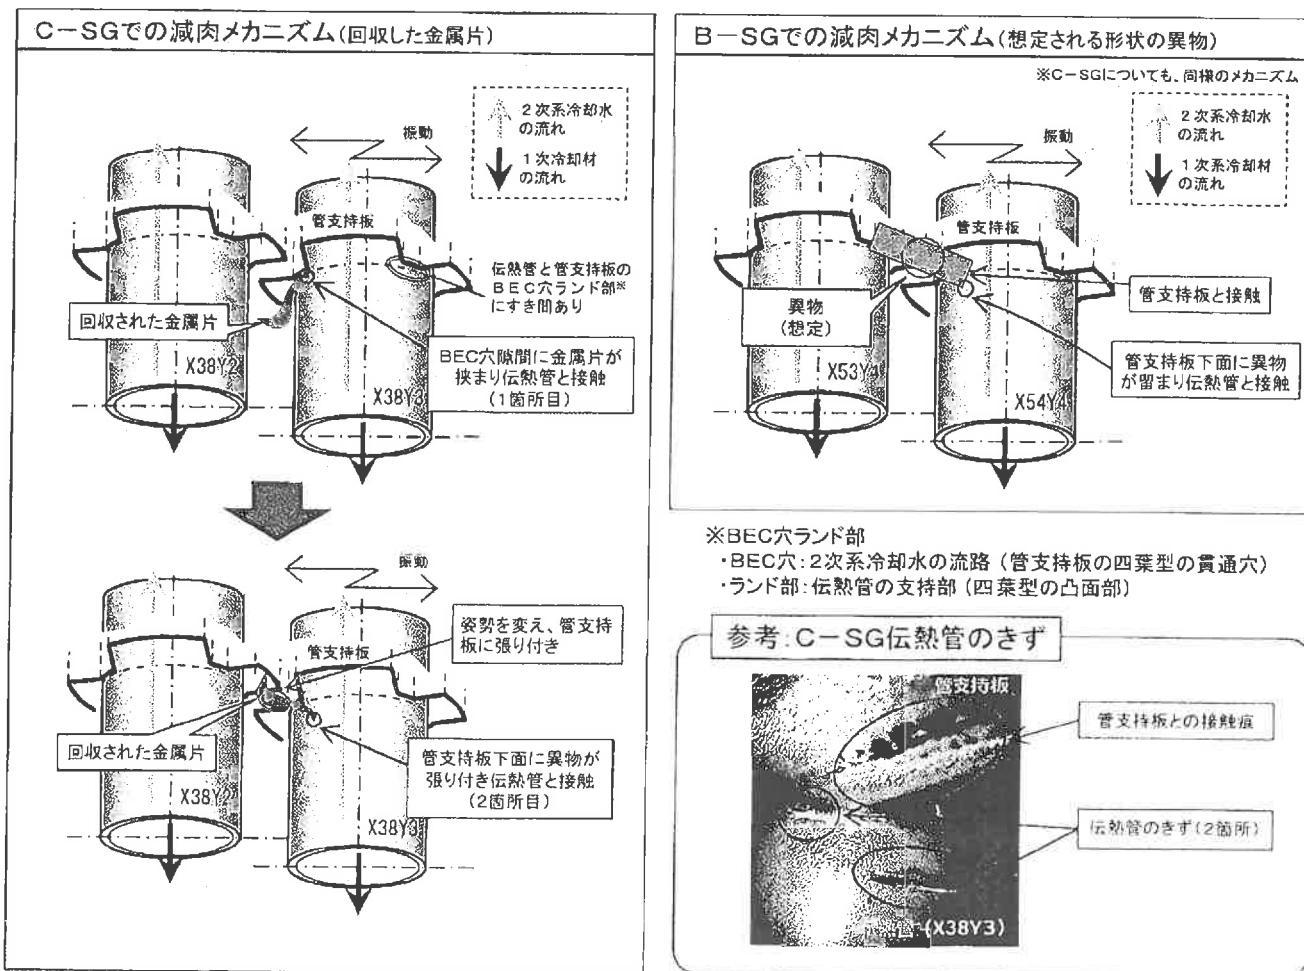
伝熱管損傷の推定メカニズム

B、C-SGについて摩耗減肉が確認され、C-SGで金属片を回収できることから、工場でその金属片と形状、重さが同じ試験片を用いて再現試験を実施しました。その結果、SG器内の水、蒸気の流れにより管支持板下面に留まった異物に伝熱管が繰り返し接触することにより、摩耗減肉が発生することを確認しました。

工場における再現試験等の結果、管支持板下面に留まった異物に伝熱管が繰り返し接触することで摩耗減肉が発生することを確認しました。
