## 高浜発電所4号機の定期検査状況について (蒸気発生器伝熱管の渦流探傷検査結果)

2020年11月20日

関西電力株式会社

# 高浜発電所4号機のECT信号指示管位置図

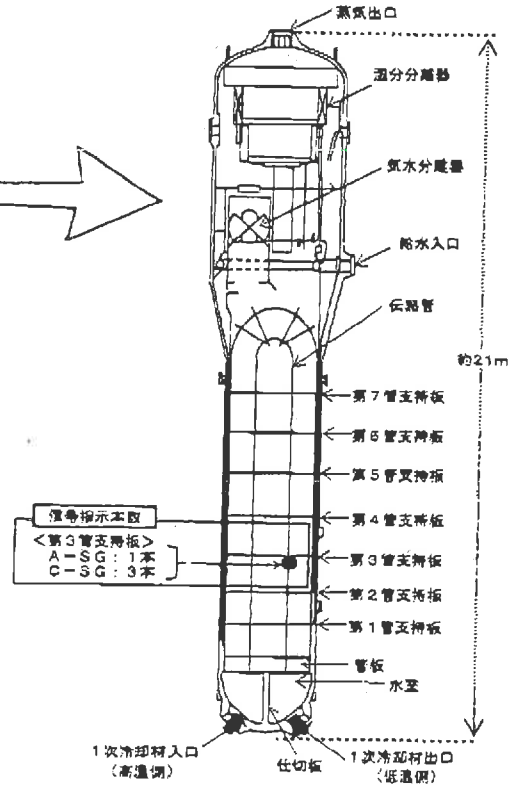
## 蒸気発生器の概要図

信号指示本図  
 <第3管支持板>  
 A-SG: 1本  
 C-SG: 3本

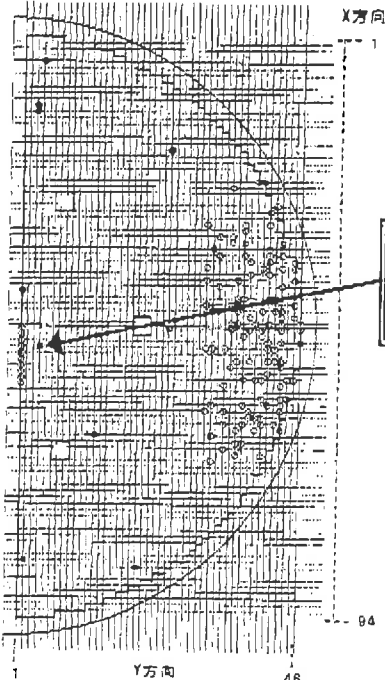
A-蒸気発生器上部より見た  
伝熱管位置を示す図

その結果、A-SGの伝熱管1本、C-SGの伝熱管3本について、管支持板<sup>※4</sup>部付近に外面(2次側)からの減肉とみられる有意な信号指示が認められました。

- : 有意な信号指示管 (1本)
- : 既設検査所(外面減肉) (1本)
- : 既設検査所(伝熱管部応力腐食割れ) (8本)
- : 既設検査所(伝熱管部応力腐食割れ以外) (129本)

今後、有意な信号指示があった伝熱管の外観等を確認するため、小型カメラによる調査等を実施する予定です。

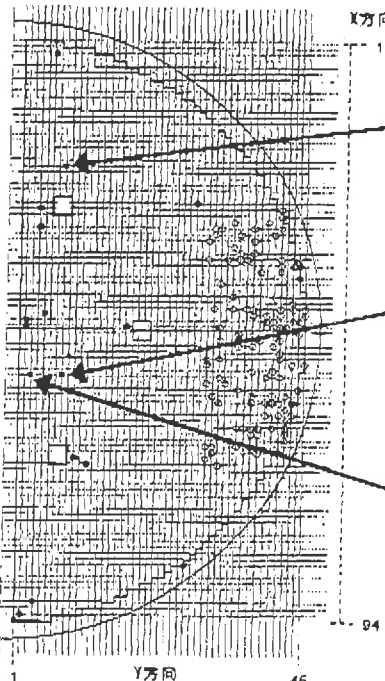
C-蒸気発生器上部より見た  
伝熱管位置を示す図

- : 有意な信号指示管 (3本)
- : 既設検査所(外面減肉) (3本)
- : 既設検査所(伝熱管部応力腐食割れ) (13本)
- : 既設検査所(伝熱管部応力腐食割れ以外) (110本)
