## 高浜発電所4号機の定期検査状況について (蒸気発生器伝熱管の渦流探傷検査結果に関する点検状況)

2020年11月25日

関西電力株式会社

# 高浜発電所4号機の定期検査状況について (蒸気発生器伝熱管の渦流探傷検査結果に関する点検状況)

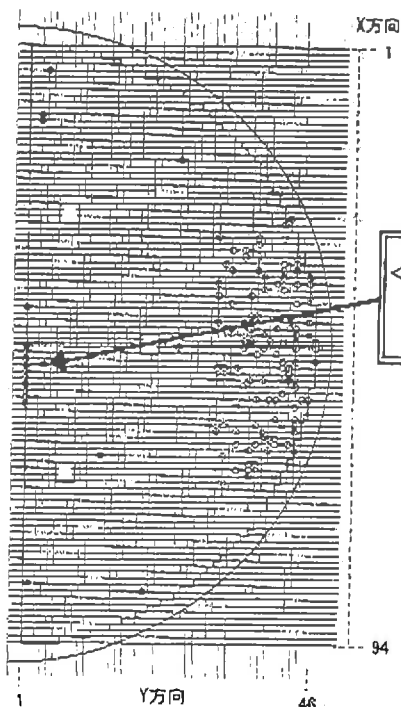
## A-蒸気発生器上部から見た 伝熱管位置を示す図

その結果、A-SGの伝熱管1本、C-SGの伝熱管3本について、管支持板<sup>※4</sup>部付近に外面(2次側)からの減肉とみられる有意な信号指示が認められました。

<第3管支持板>  
有意な信号  
指示管  
(X51-Y4)

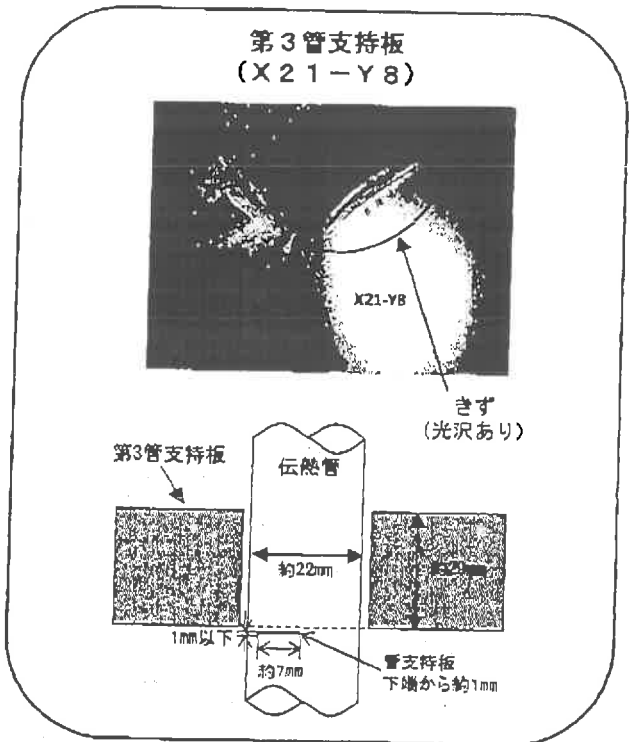
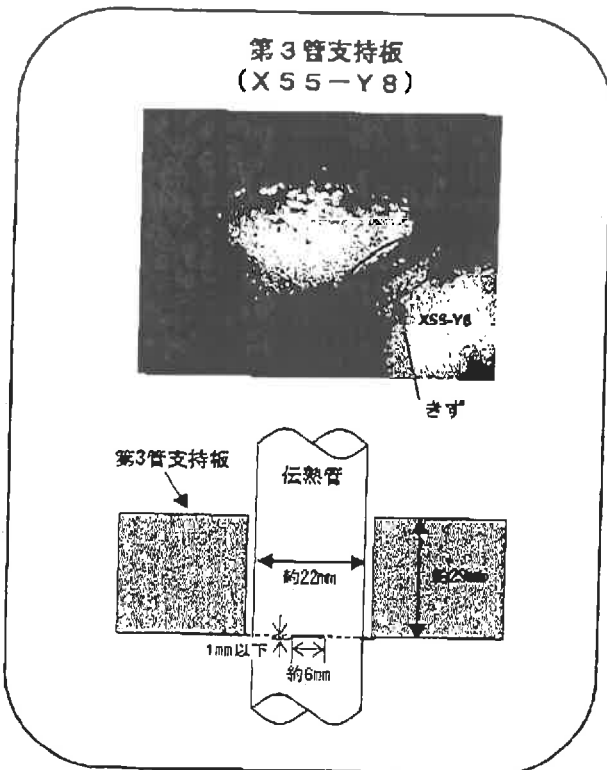
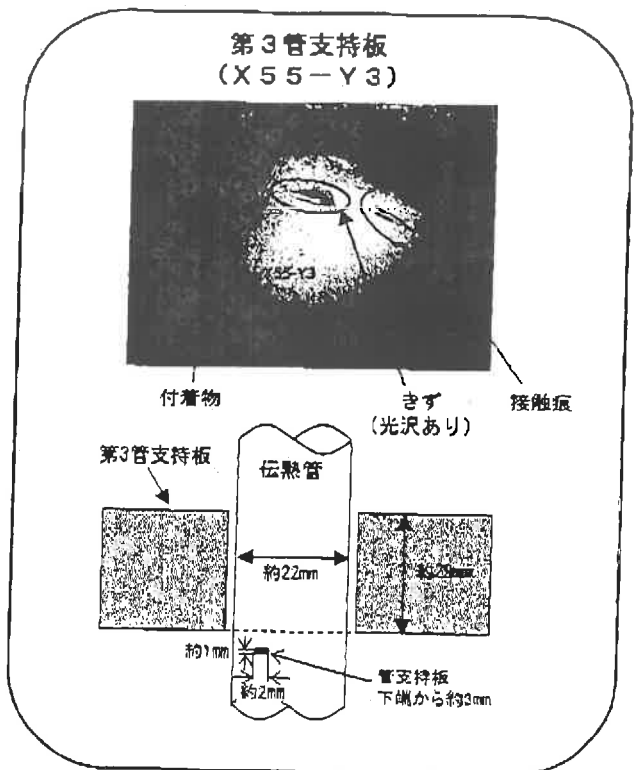
### 小型カメラで確認した C-蒸気発生器伝熱管のきずの状況

- ・有意な信号指示があった3本の伝熱管には、幅約1mmもしくは1mm以下、周方向に約2mmから7mmのきずを確認しました。このうち、1本の伝熱管において、伝熱管と管支持板の間に付着物が挟まっていることを確認しました。今後、この付着物の回収を行う予定です。
- ・また、きずの位置は、ECTおよび外観確認の結果から、1本が第3管支持板下端付近、2本が第3管支持板下端から約1mmから3mm下であることを確認しました。

これら4本の伝熱管の一部には、減肉箇所に光沢のある金属面が認められていることや、きずの形状や過去の類似事例の調査結果等から摩耗減肉の可能性が高いことを確認しました。

A-SGおよびC-SGで確認された付着物については、今後、工場において化学成分分析、外観観察等の詳細調査を実施する予定です。また、SG器内およびSGブローダウン系統の配管内等に異物が残存していないか確認するため、引き続き、小型カメラ等による調査を行う予定です。
