高浜発電所3号機の原子炉起動予定および調整運転の開始予定について

2021年3月5日
関西電力株式会社

高浜発電所3号機 第24回定期検査の概要

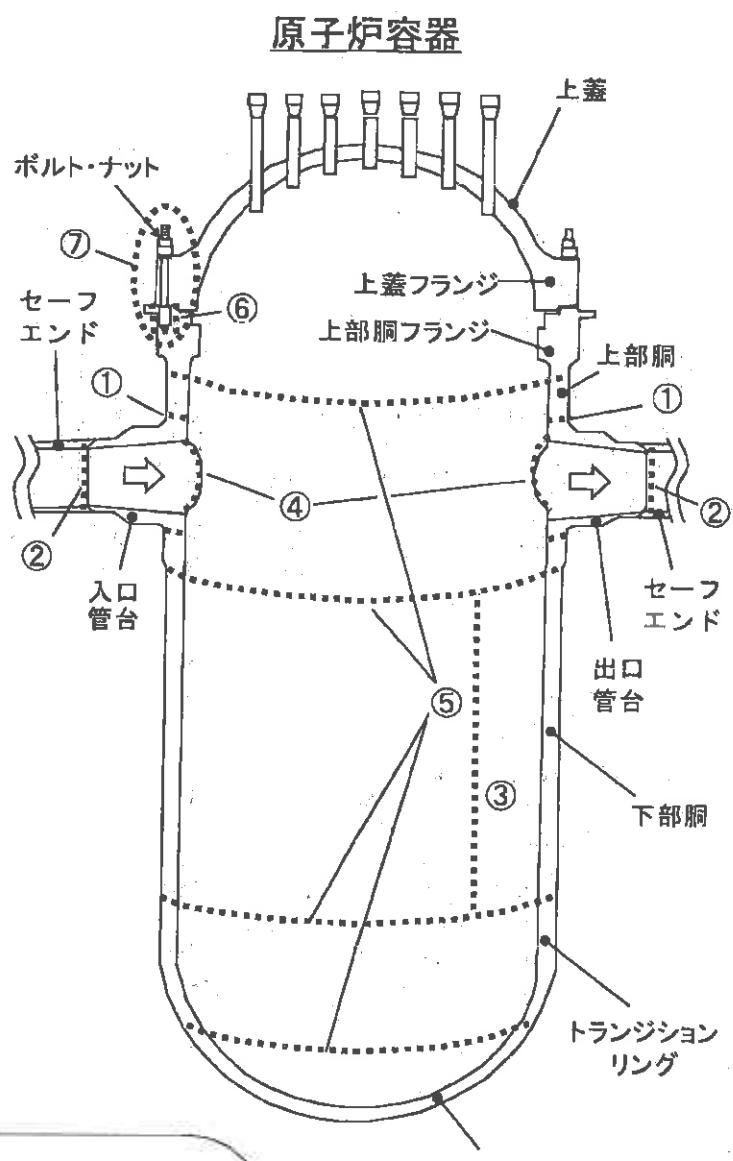
図-5 原子炉容器供用期間中検査

原子炉容器の供用期間中検査として、原子炉容器溶接部等の超音波探傷検査を行い、健全性を確認しました。

- ①入口管台と胴との溶接部(A~Cループ)
出口管台と胴との溶接部(A~Cループ)
全6箇所の溶接部を検査
- ②入口管台とセーフエンドとの溶接部(A~Cループ)
出口管台とセーフエンドとの溶接部(A~Cループ)
全6箇所の溶接部全周を検査
- ③下部胴の長手溶接部
全3箇所の溶接部を検査
- ④入口管台内面丸み部(A~Cループ)
出口管台内面丸み部(A~Cループ)
全6箇所の丸み部を検査
- ⑤胴の溶接部
全4箇所の溶接部を検査
- ⑥胴フランジ ネジ穴のネジ部
58箇所中20箇所を検査
- ⑦スタッドボルト
58本中17本を検査

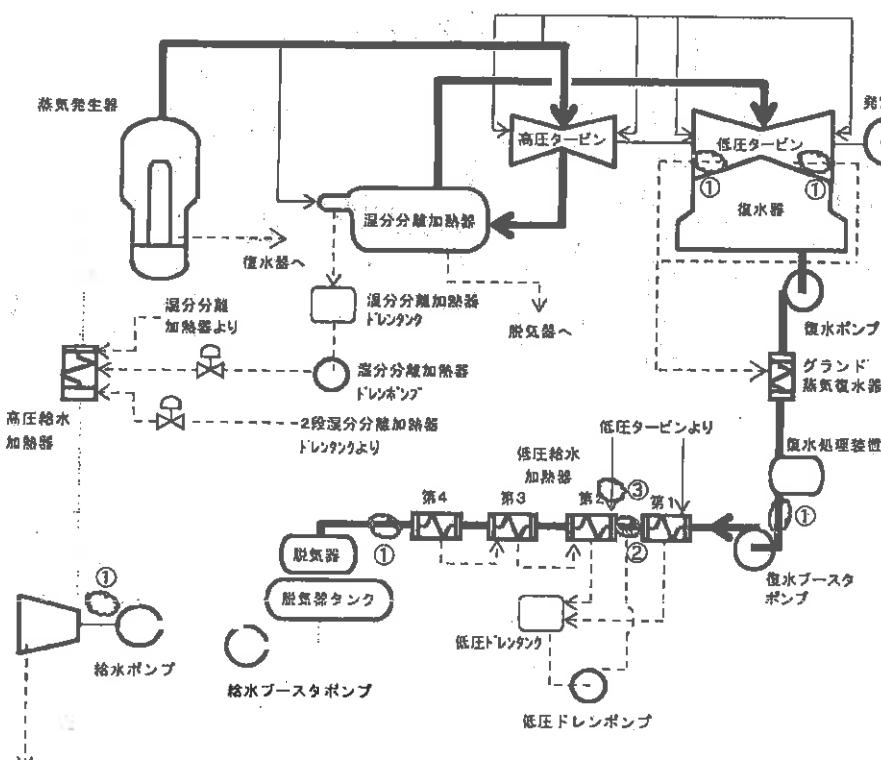
<系統別概要図>

必要最小厚さを下回っている箇所、および次回定期検査までに必要最小厚さを下回る可能性があると評価された箇所はありませんでした。

過去の点検において減肉傾向が確認された部位41箇所、配管取替え時の作業性を考慮した部位4箇所、今後の保守性を考慮した部位2箇所、合計47箇所を耐食性に優れたステンレス鋼もしくは低合金鋼の配管に取り替えました。

- ①過去の点検で減肉傾向が確認されているため計画的に取り替えた箇所（41箇所）
 - ・必要最小厚さとなるまでの期間が10年未満の箇所
炭素鋼 ⇒ 低合金鋼 3箇所
 - ・必要最小厚さとなるまでの期間が10年以上の箇所
炭素鋼 ⇒ ステンレス鋼 18箇所
炭素鋼 ⇒ 低合金鋼 20箇所
- ②配管取替時の作業性^{*1}を考慮して取り替えた箇所（4箇所）
炭素鋼 ⇒ ステンレス鋼 4箇所
- ③今後の保守性^{*2}を考慮して取り替えた箇所（2箇所）
炭素鋼 ⇒ ステンレス鋼 2箇所
[合計 47箇所]

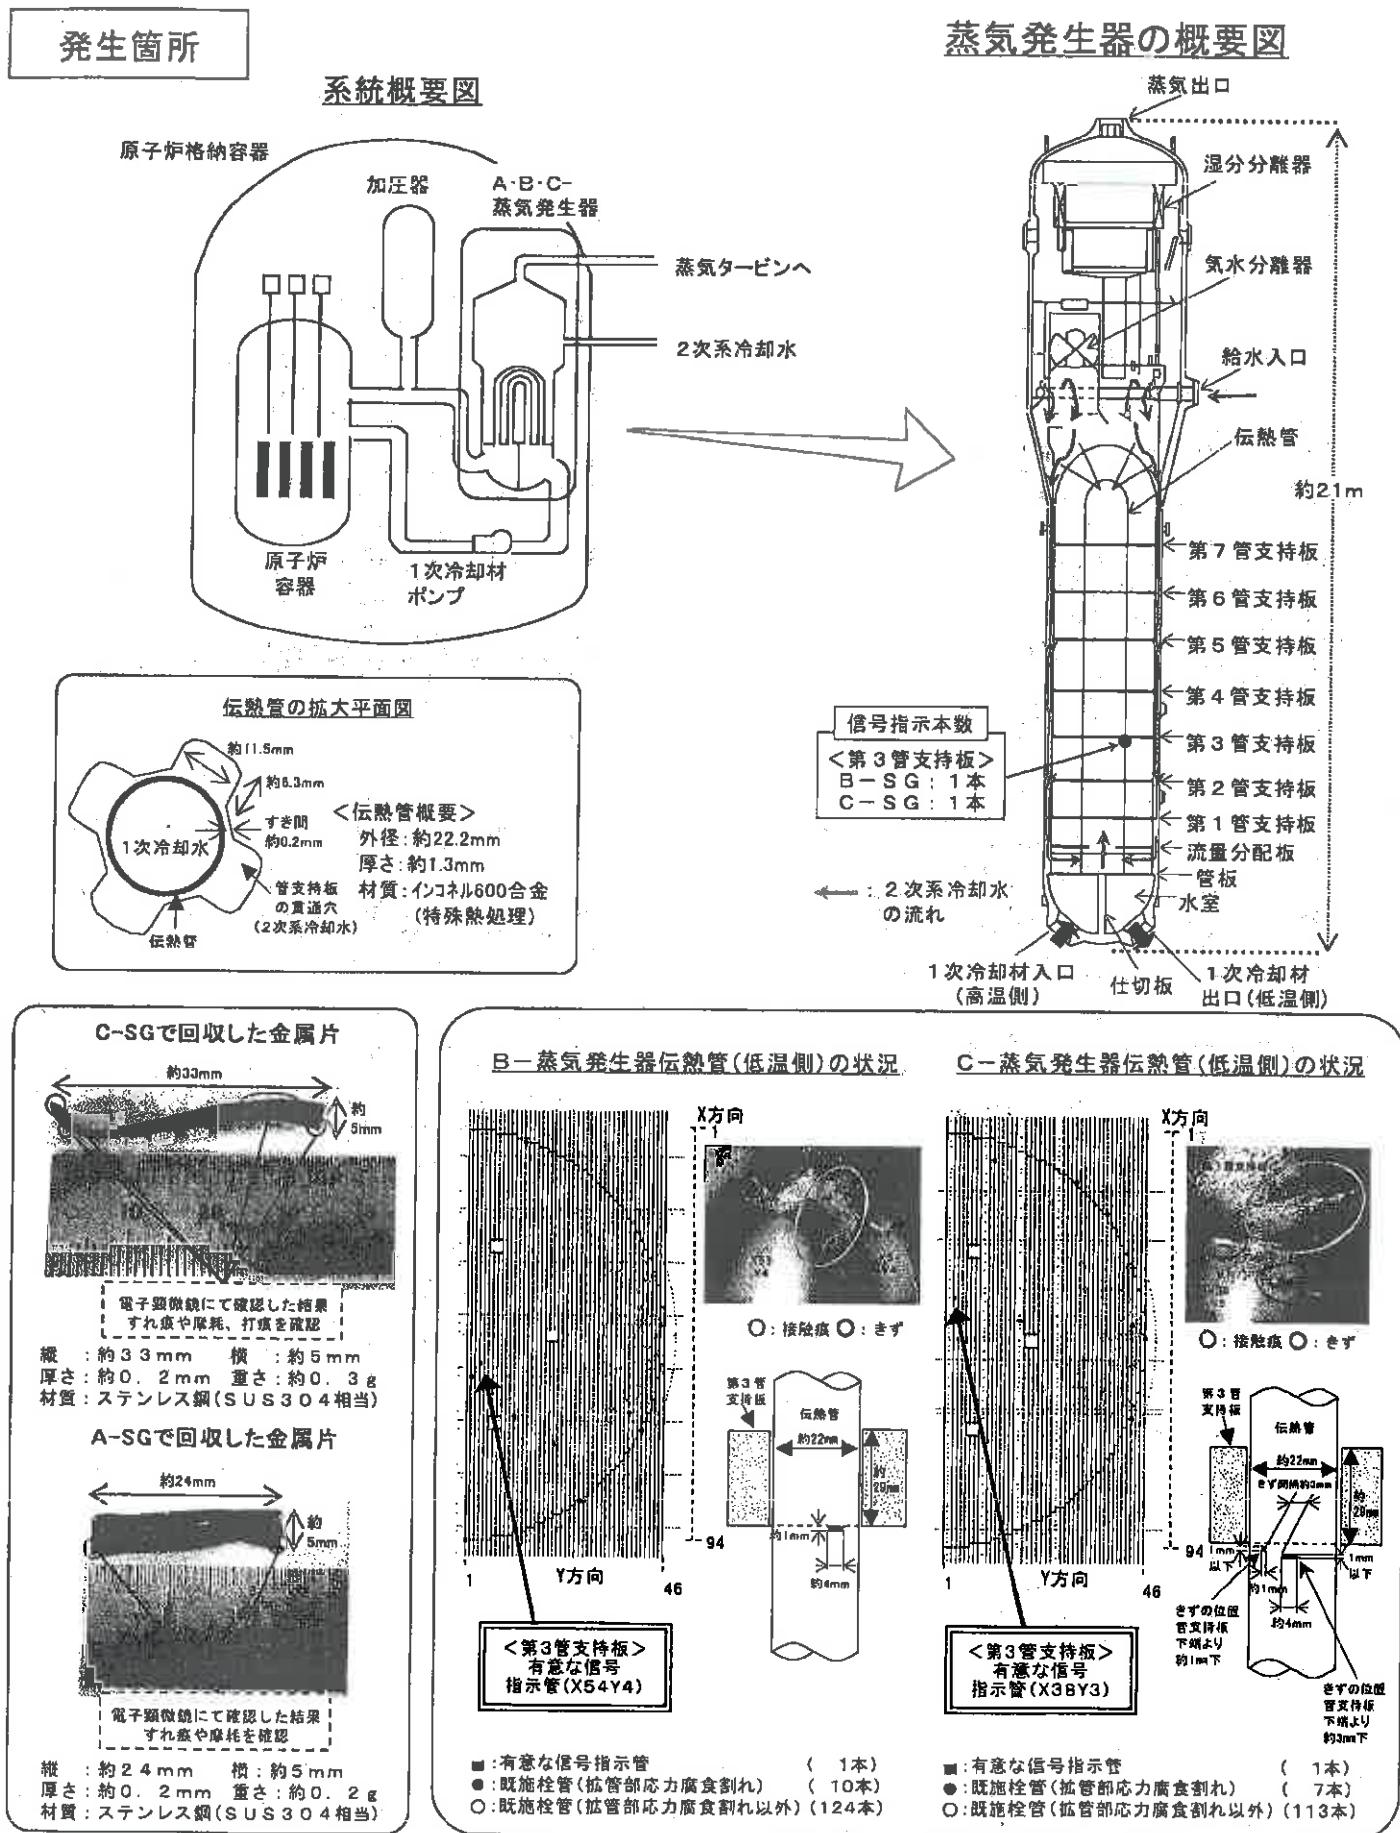
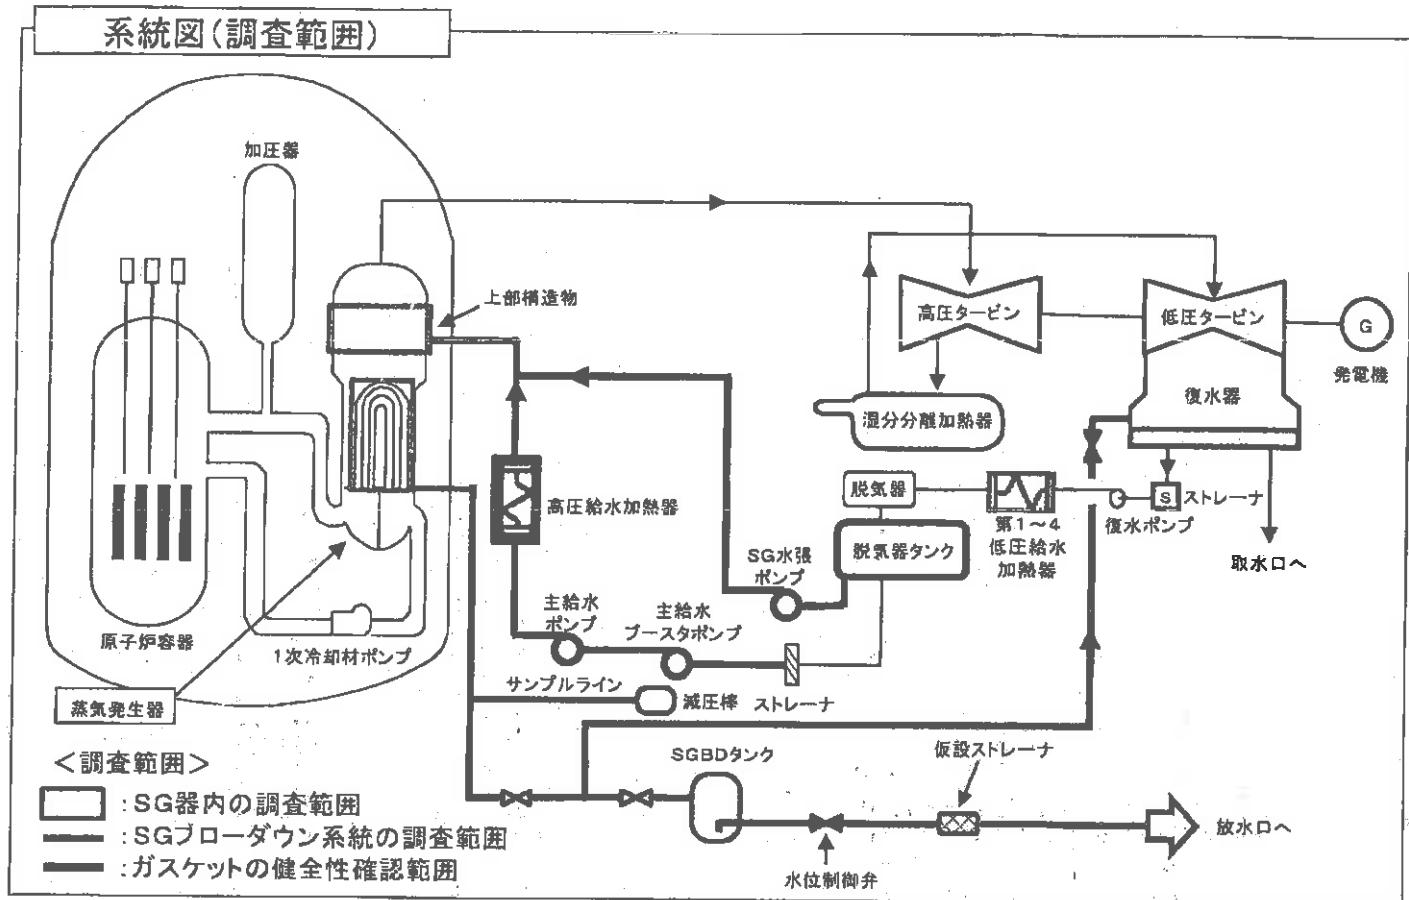
図-7 蒸気発生器伝熱管の渦流探傷検査結果

3台ある蒸気発生器(SG)の伝熱管全数(既施栓管を除く計9,782本)について、渦流探傷検査を実施した結果、B-SGの伝熱管1本、C-SGの伝熱管1本について、管支持板部付近に外面(2次側)からの減肉とみられる有意な信号指示が認められました。

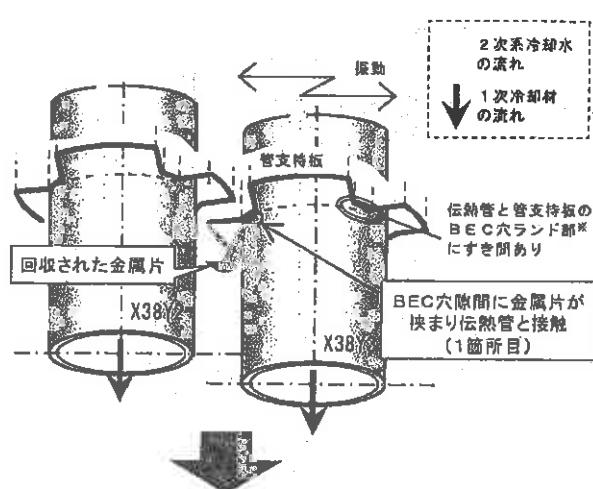
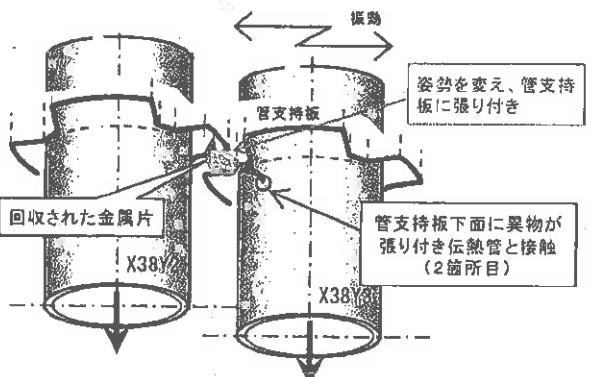
C-SGでの減肉メカニズム(回収した金属片)

原因は、管支持板下面に異物が留まり、その異物に伝熱管が繰り返し接触したことによる摩耗減肉が発生したものと推定しました。なお、異物は前回(第23回)の定期検査以前における弁等の分解点検時に混入したものと推定しました。

伝熱管損傷の推定メカニズム

工場における再現試験等の結果、管支持板下面に留まった異物に伝熱管が繰り返し接触することで摩耗減肉が発生することを確認しました。

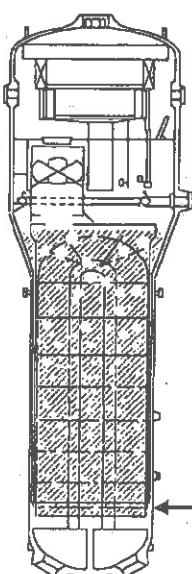
SG器内の薬品洗浄結果

その後、高浜発電所4号機第23回定期検査において、SG伝熱管の外面減肉が発生し、原因は稠密なスケールによるものと推定しました。高浜発電所3号機においてもスケールの性状等を調査した結果、高浜発電所4号機と同様に稠密層を主体とするスケールであることを確認しました。前回(第23回)と今回の定期検査において発生した伝熱管の損傷原因是、上記のように異物によるものと推定していましたが、高浜発電所4号機の事象を踏まえ、スケールによる減肉の可能性も否定できないと考えています。

◆高浜発電所4号機の対策であるSG器内の薬品洗浄を高浜発電所3号機において先行実施し、洗浄後に回収したスケールが脆弱化していることを確認しました。

従って、高浜発電所4号機の対策であるSG器内の薬品洗浄を高浜発電所3号機において先行実施し、洗浄後に回収したスケールが脆弱化していることを確認しました。
