大飯発電所3号機の出力降下に関する調査状況について
(循環水管ベント弁付近からの海水漏れ)

2021年8月5日
関西電力株式会社

A循環水管ベント弁付近からの海水漏れ (調査状況)

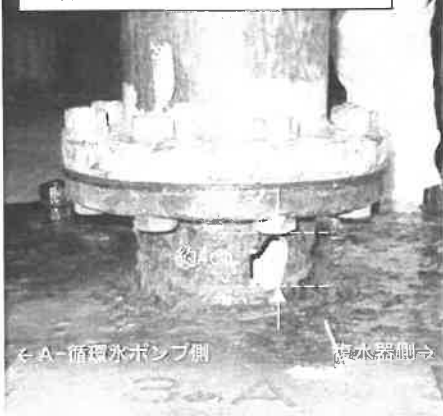
漏えい箇所(貫通孔)写真

その後、A-循環水管のベント弁付近の点検を行ったところ、海水は、当該弁と循環水管の接続配管(炭素鋼：直径約17cm、長さ約13cm、厚さ約7mm)から漏えいしていることを確認しました。

海水漏えい箇所の外観点検を行った結果、直径約4cmの円形状の貫通孔を確認しました。
