# 中央新幹線瀬戸トンネル新設工事における 肌落ちによる災害について

令和3年12月28日  
岐阜県環境影響評価審査会

東海旅客鉄道株式会社  
中央新幹線瀬戸トンネル新設工事共同企業体

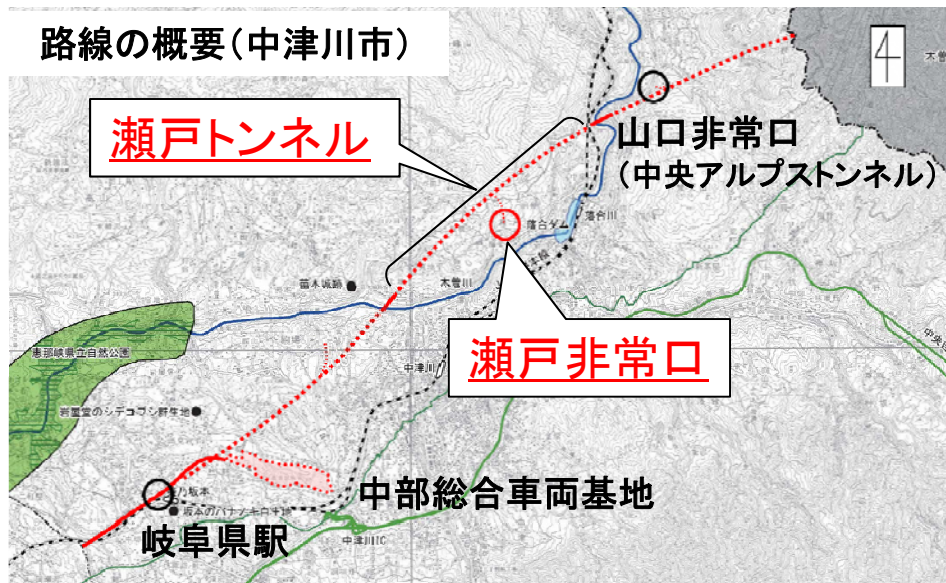
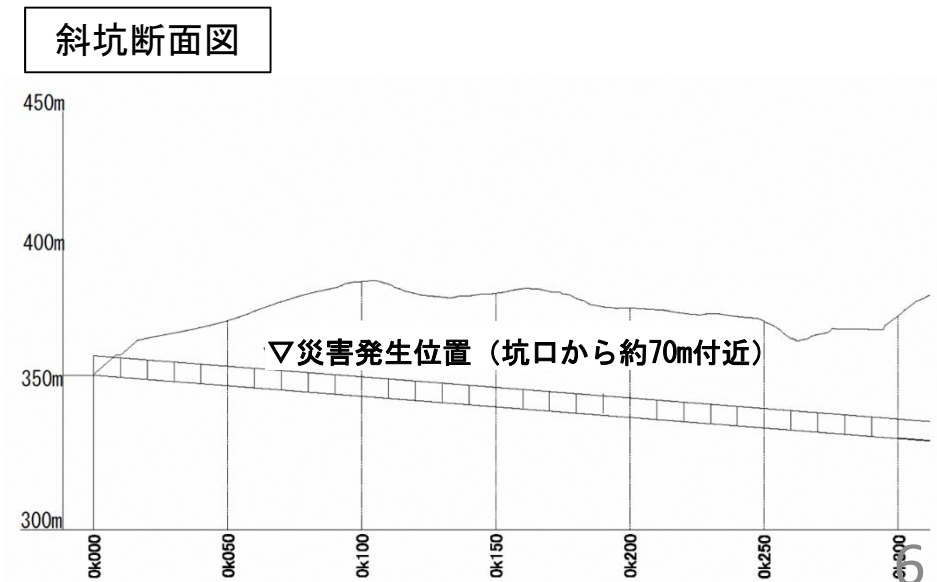
1. 発生日時 令和3年10月27日（水）19時20分頃 天候 晴
2. 発生箇所 岐阜県中津川市瀬戸
3. 工事件名 中央新幹線瀬戸トンネル新設
4. 請負会社 奥村組 J V
5. 受 傷 者 作業員 A 1次下請 村崎建設(株)44歳・・・病院搬送後、死亡  
作業員 B 1次下請 村崎建設(株)52歳・・・左足首ほか骨折全治2か月
6. 概 況 作業員が斜坑掘削に伴う発破作業後の残薬有無の点検のために切羽に近づいた際、切羽左肩付近より肌落ちが発生した。肌落ちした付近にいた作業員 A の足が岩塊に埋まったため、作業員 B が救出に向かったところ、さらに最初の肌落ち箇所近傍で地山の一部が落下し、作業員 A が岩塊の下敷きになり、作業員 B の足が岩塊に埋まった。

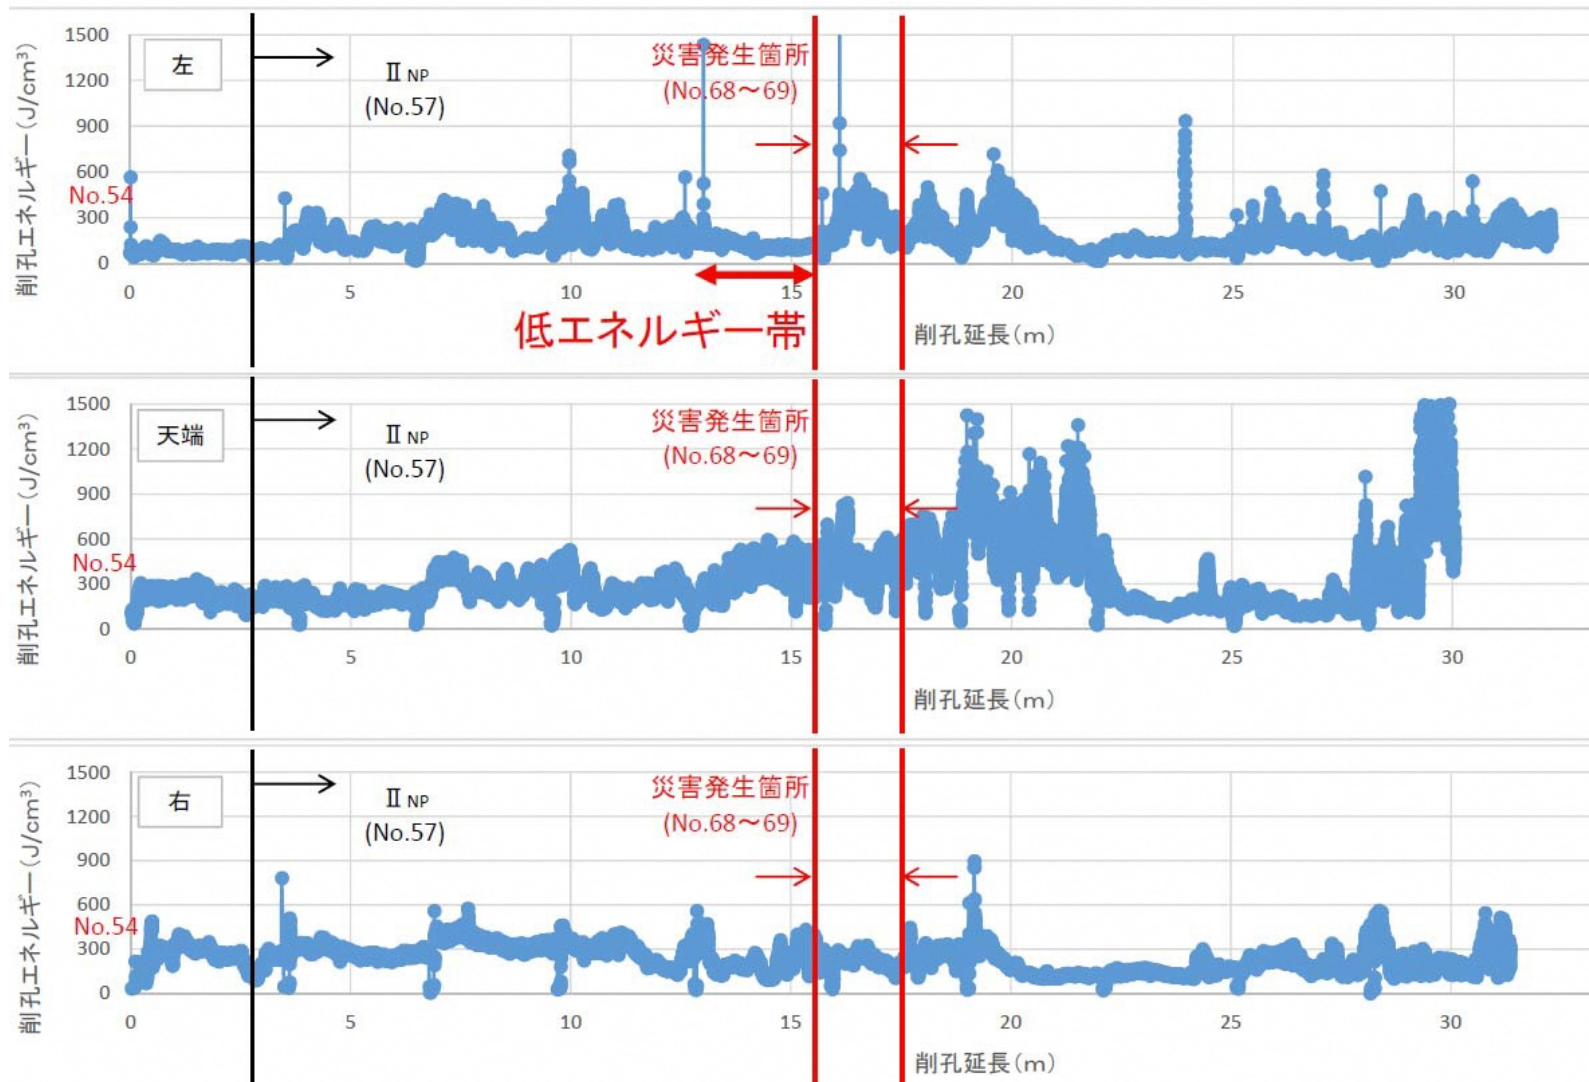
## ③第3回削孔検層(0K054M~0K084M付近)の結果

- ・左の調査地点の付近は延長2m程度の低エネルギー帯を示していた。
- ・天端及び右の調査地点は高エネルギー状態を示していた。
- ・局所的な風化帯のため、支保パターン変更までには至らない地山状況と判断した。

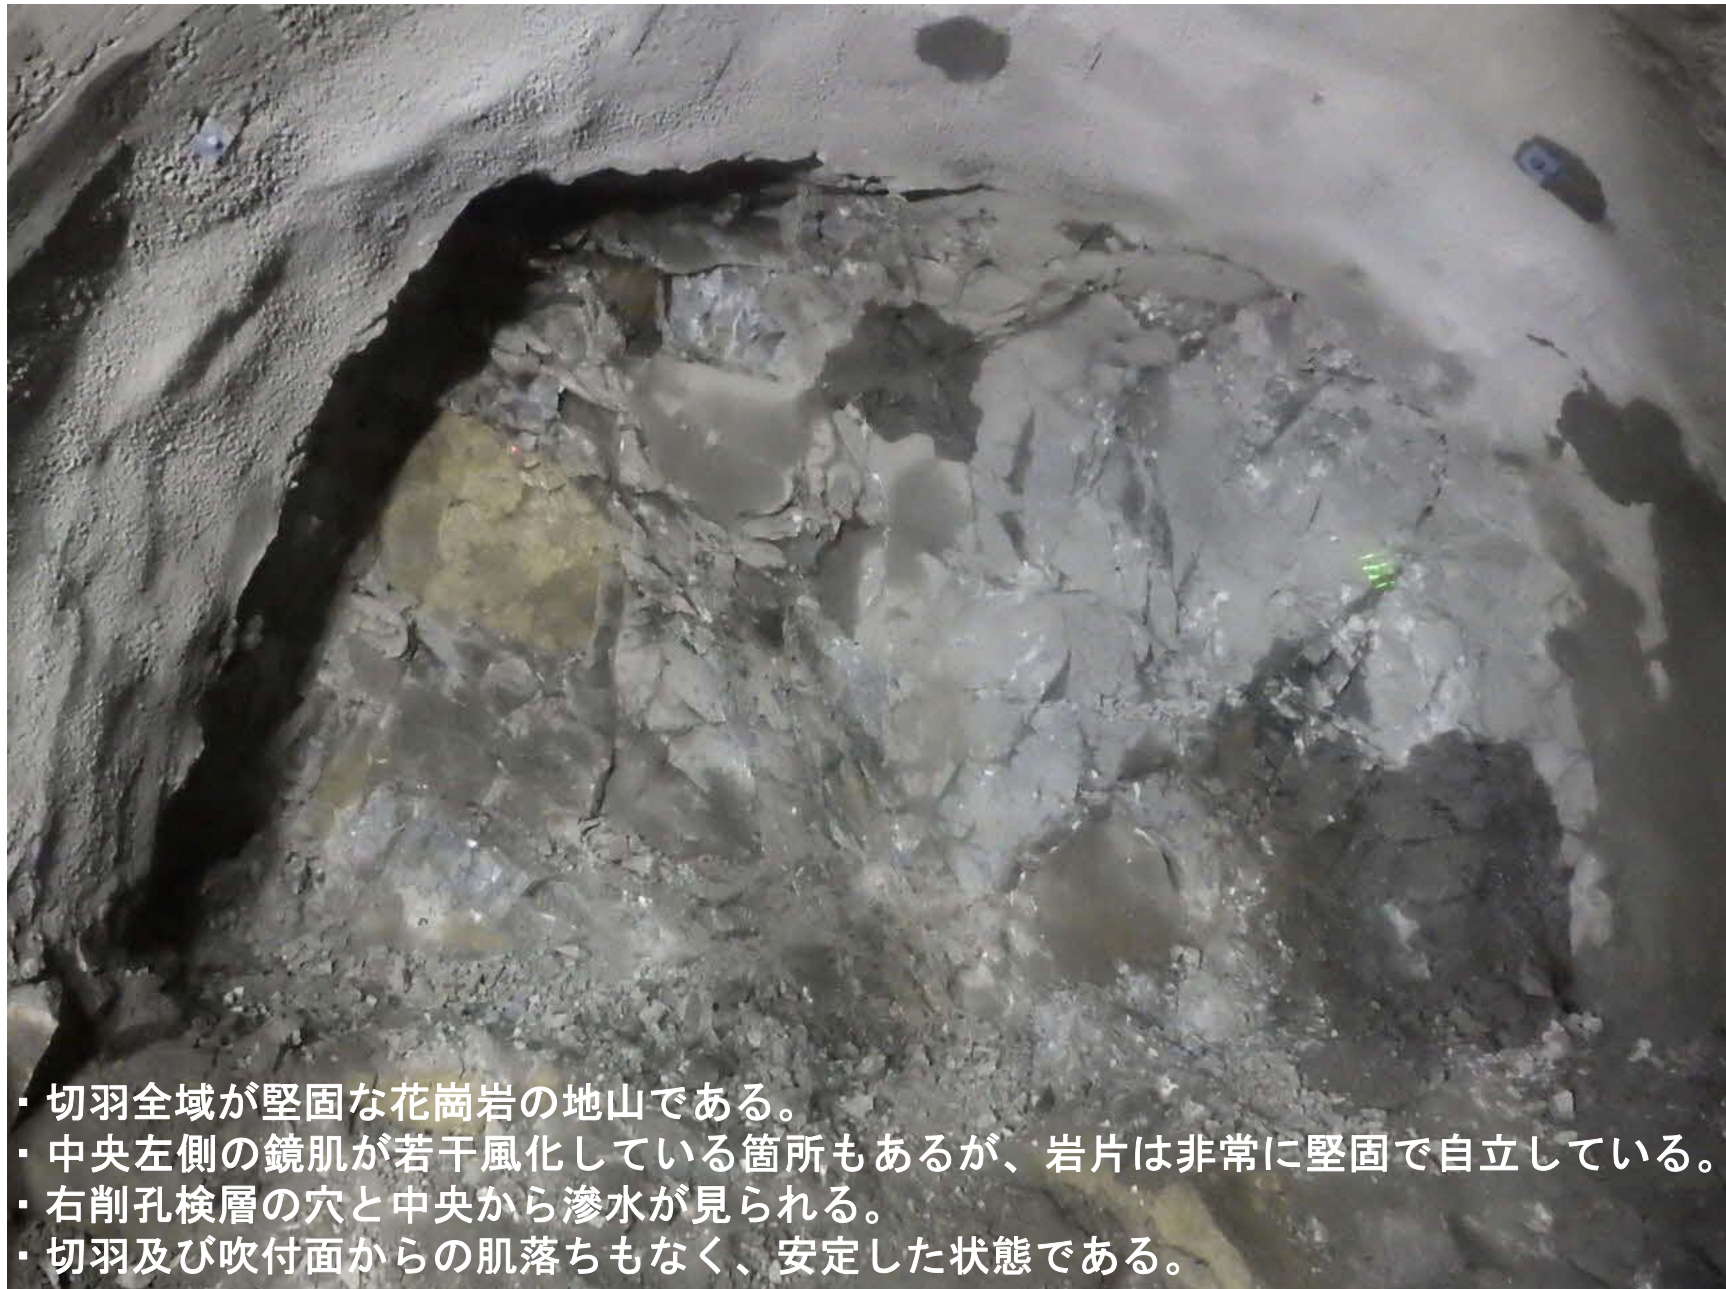
## 切羽の状況(0k61.2m)

- ・ 切羽全域が堅固な花崗岩の地山である。
- ・ 中央左側の鏡肌が若干風化している箇所もあるが、岩片は非常に堅固で自立している。
- ・ 右削孔検層の穴と中央から滲水が見られる。
- ・ 切羽及び吹付面からの肌落ちもなく、安定した状態である。

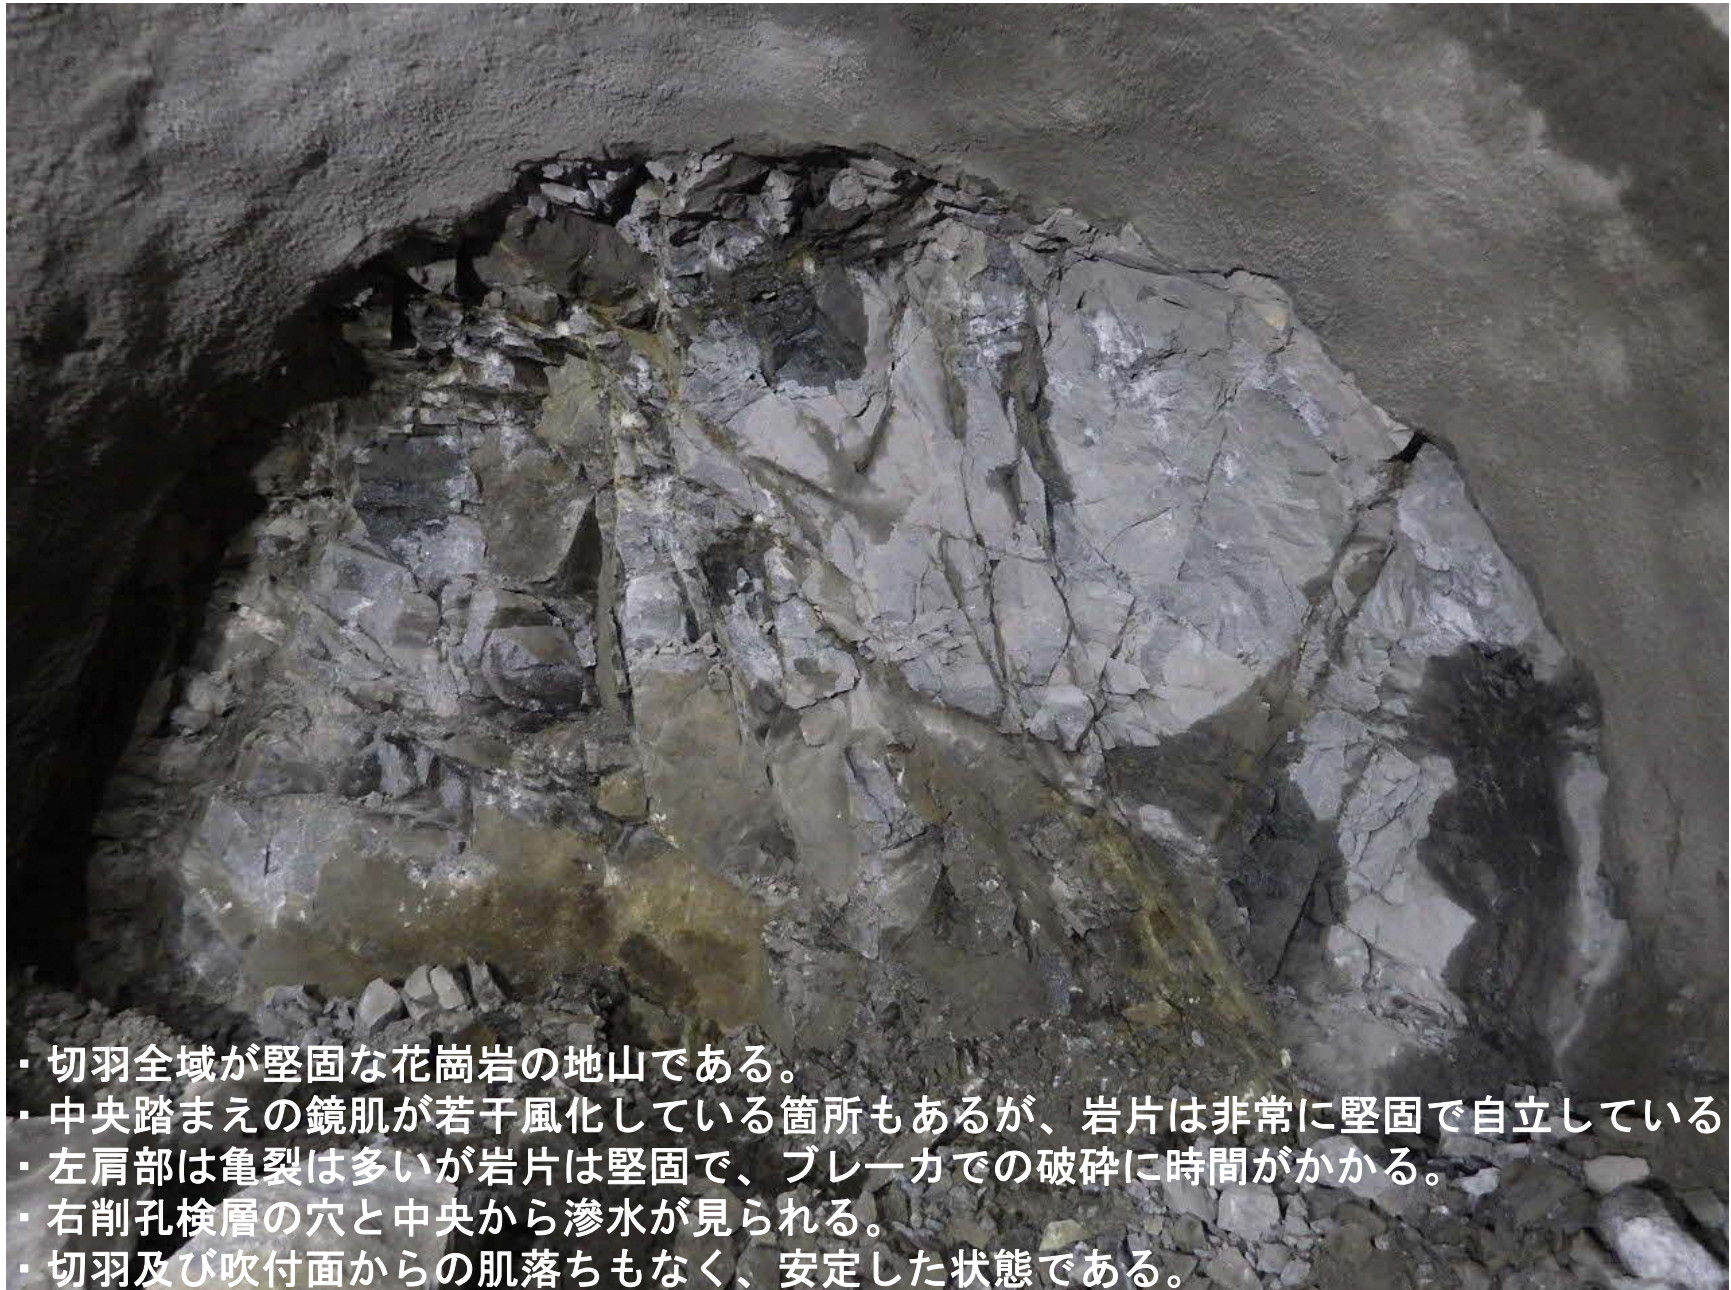
## 切羽の状況(0k62.8m)

- ・切羽全域が堅固な花崗岩の地山である。
- ・中央踏まえの鏡肌が若干風化している箇所もあるが、岩片は非常に堅固で自立している
- ・左肩部は亀裂は多いが岩片は堅固で、ブレーカでの破碎に時間がかかる。
- ・右削孔検層の穴と中央から滲水が見られる。
- ・切羽及び吹付面からの肌落ちもなく、安定した状態である。

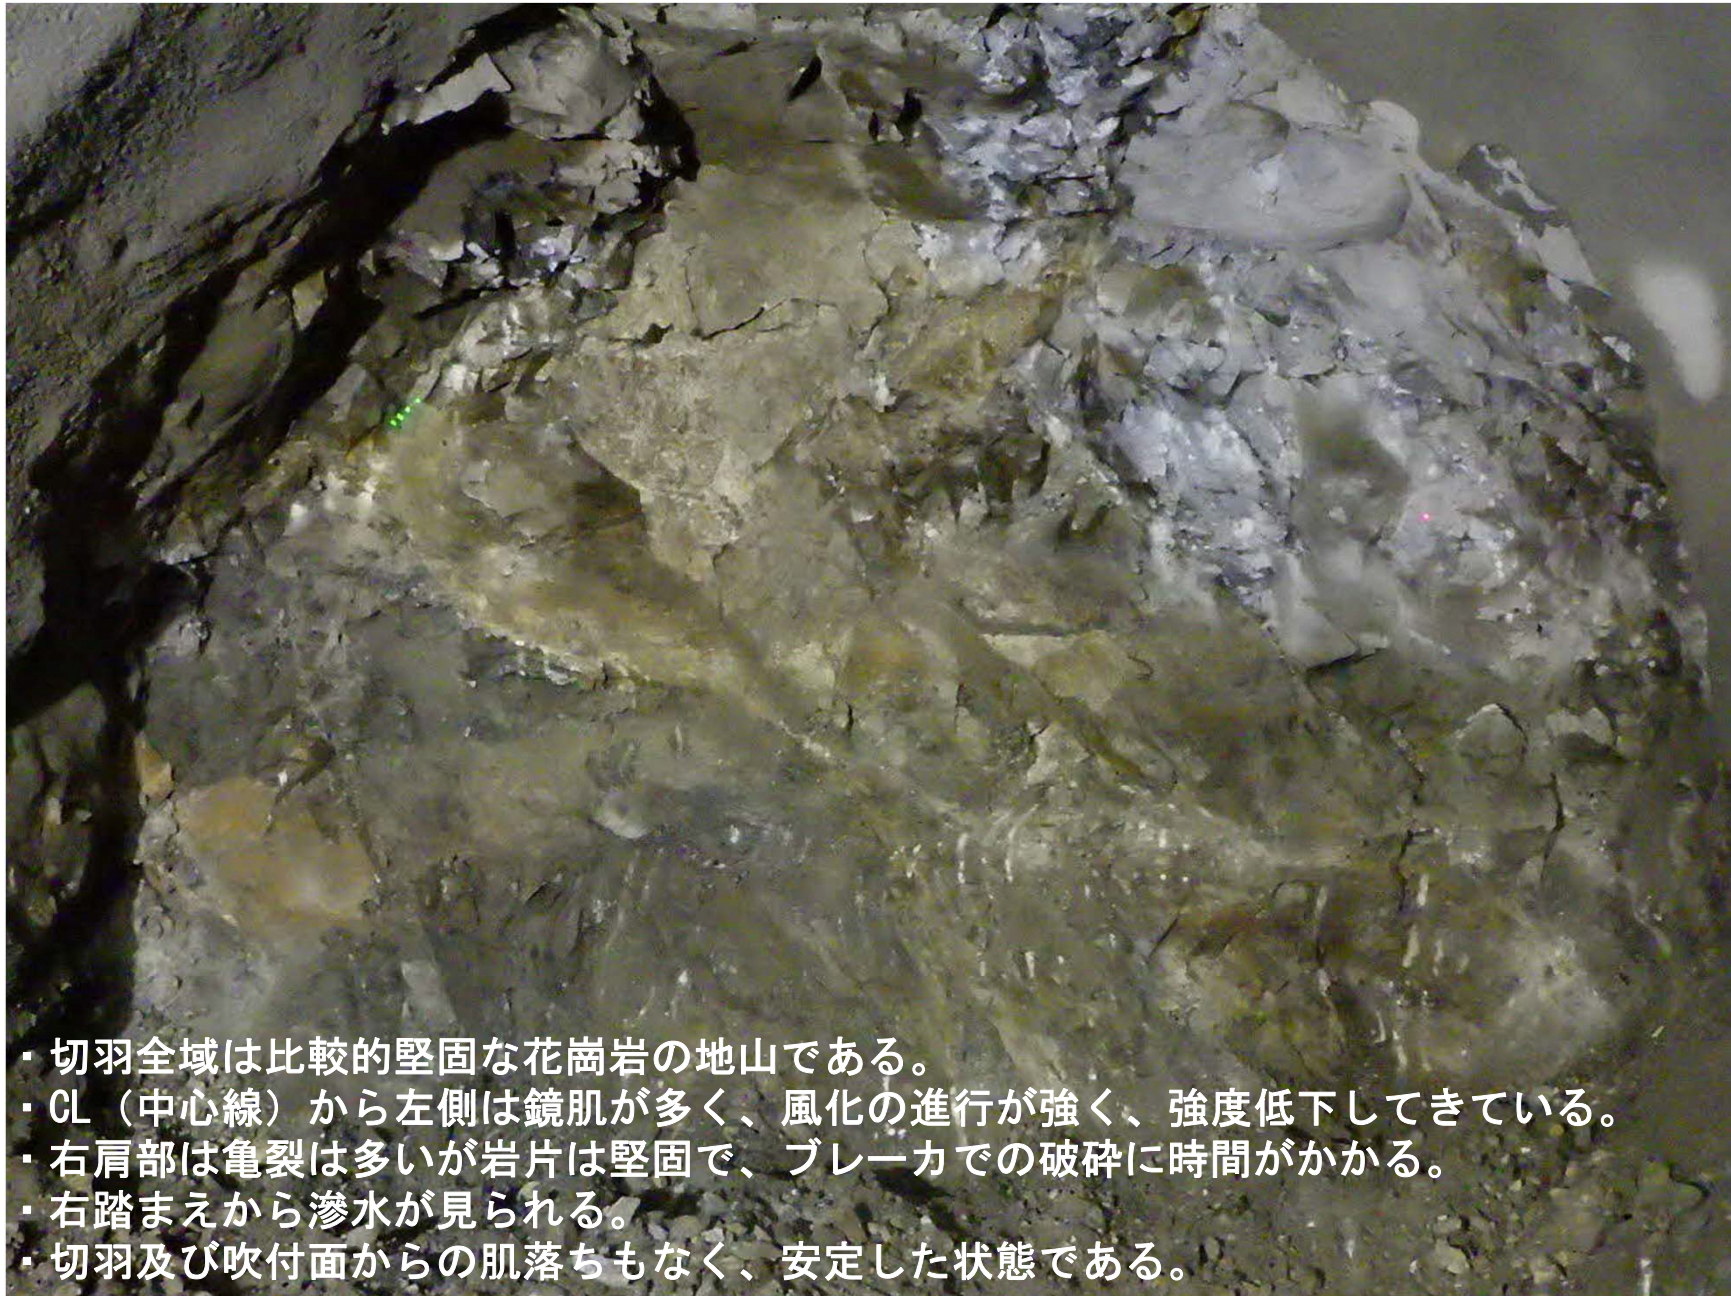
## 切羽の状況(0k70.2m)

- ・ 切羽全域は比較的堅固な花崗岩の地山である。
- ・ CL（中心線）から左側は鏡肌が多く、風化の進行が強く、強度低下してきている。
- ・ 右肩部は亀裂は多いが岩片は堅固で、ブレーカでの破碎に時間がかかる。
- ・ 右踏まえから滲水が見られる。
- ・ 切羽及び吹付面からの肌落ちもなく、安定した状態である。

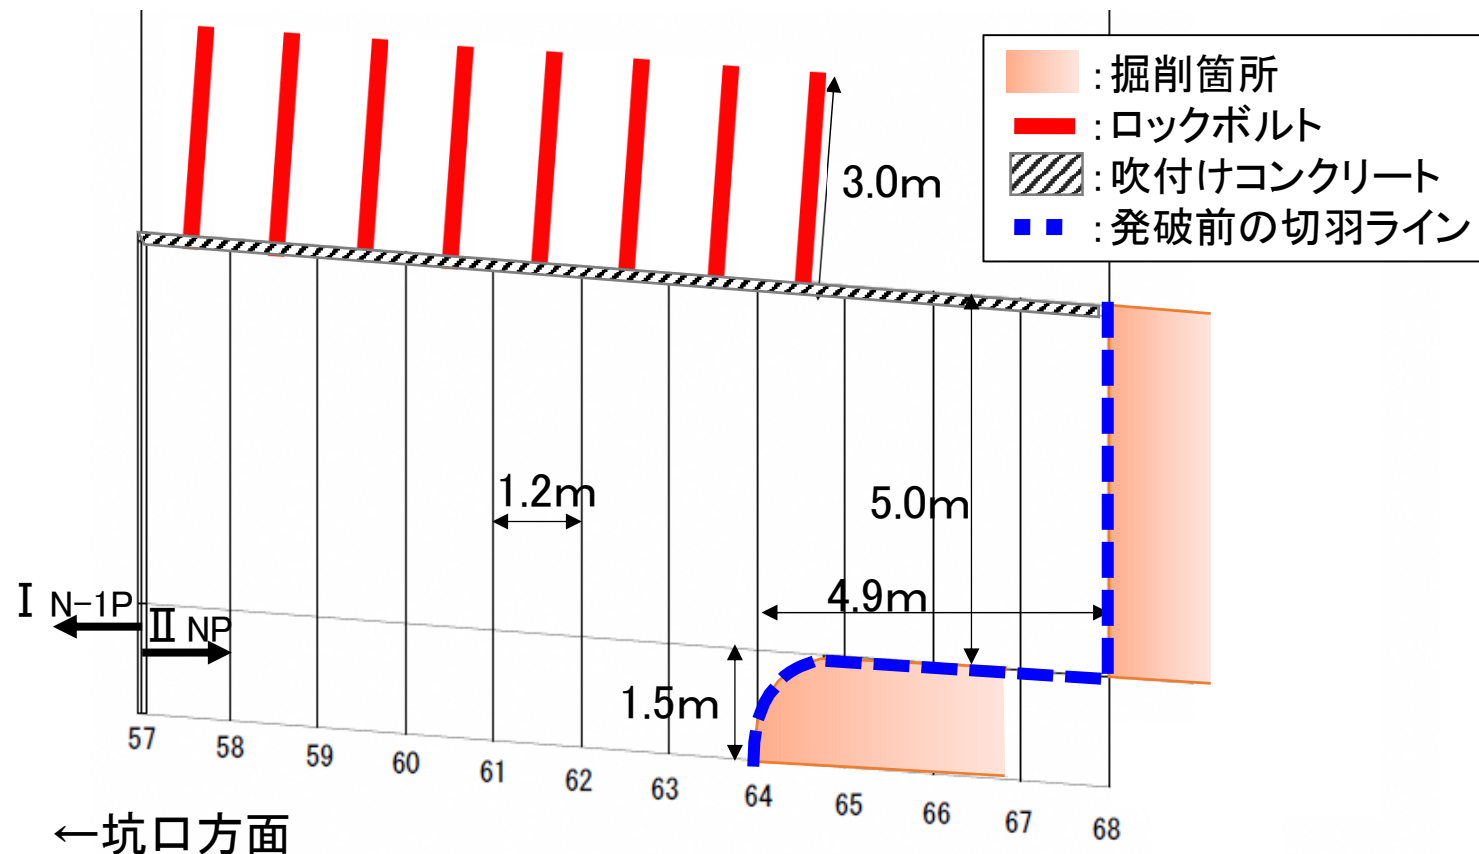
# 災害発生時のロックボルト打設位置及び補助ベンチについて

- 災害発生時は、ドリルジャンボのガイドシェルが補助ベンチに支障する状況であり、ロックボルトを法線方向に打設できないことから、未施工区間(3間分)があった。
- ロックボルト未施工区間についても、コソク後の地山点検時に浮石等がなく、所定巻厚を確保しながら吹付けコンクリートを施工し、災害直前の発破前の段階でも坑内点検時に吹付け坑壁面に変状等はなかった、との報告を受けている。

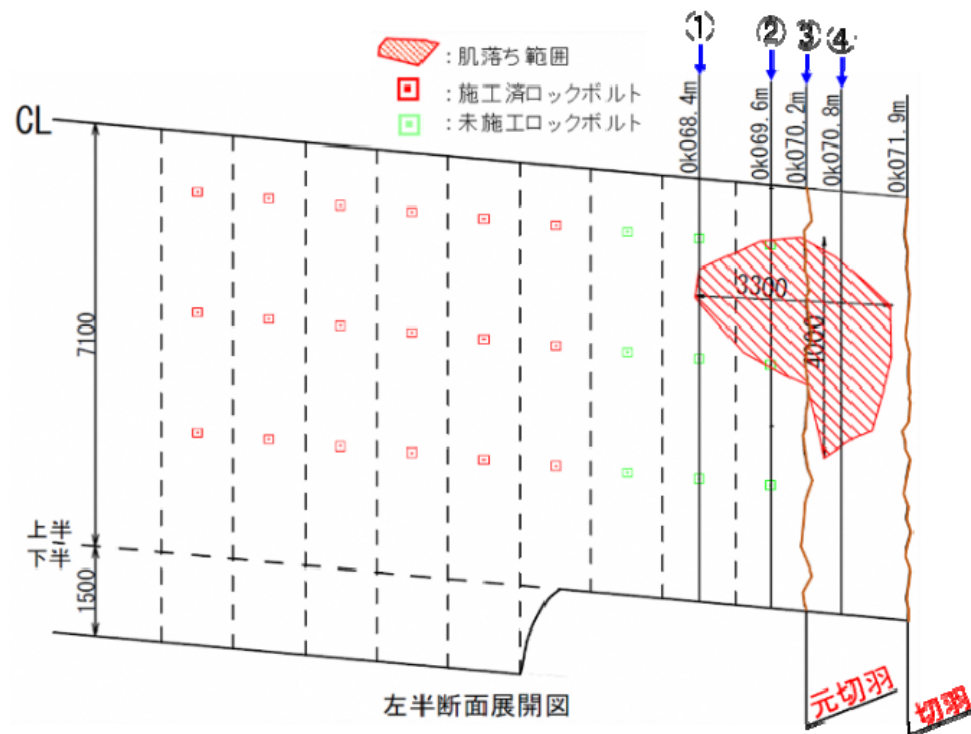
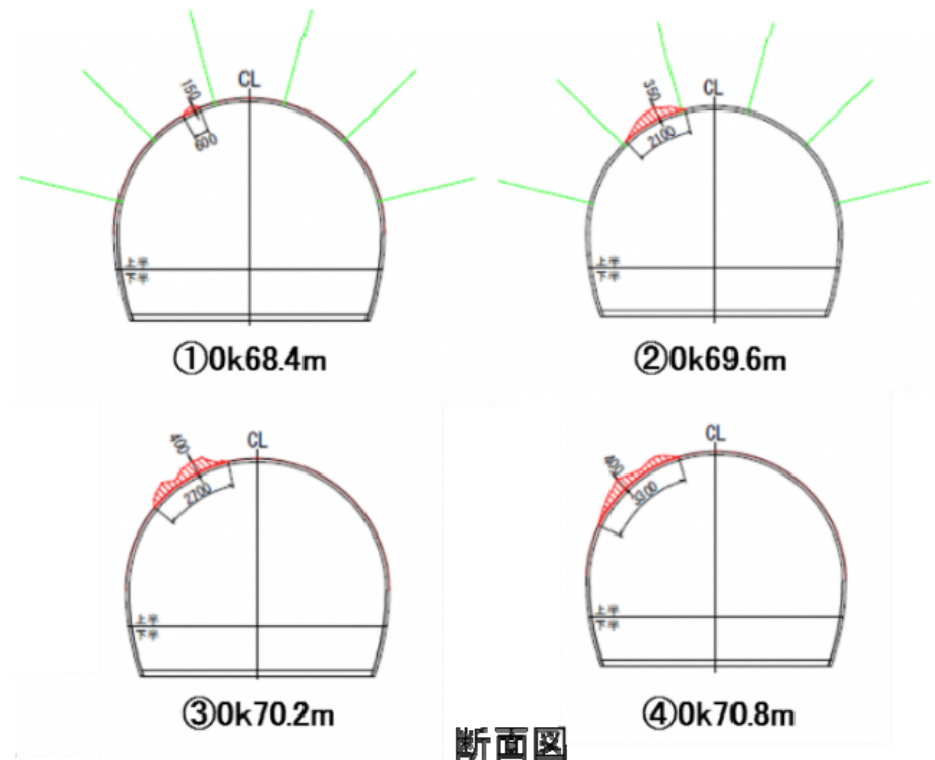
# 災害発生時のロックボルト打設と肌落ちとの関係について

- 肌落ち範囲は、0k069.6m(②)に打設予定のロックボルト(緑色)のうちの2本の間に位置している。
- 今回の肌落ちは、ロックボルトの有無に係らず、主に発破後の岩盤が露出した切羽区間(元切羽から切羽の間)で発生したものと考えられる。

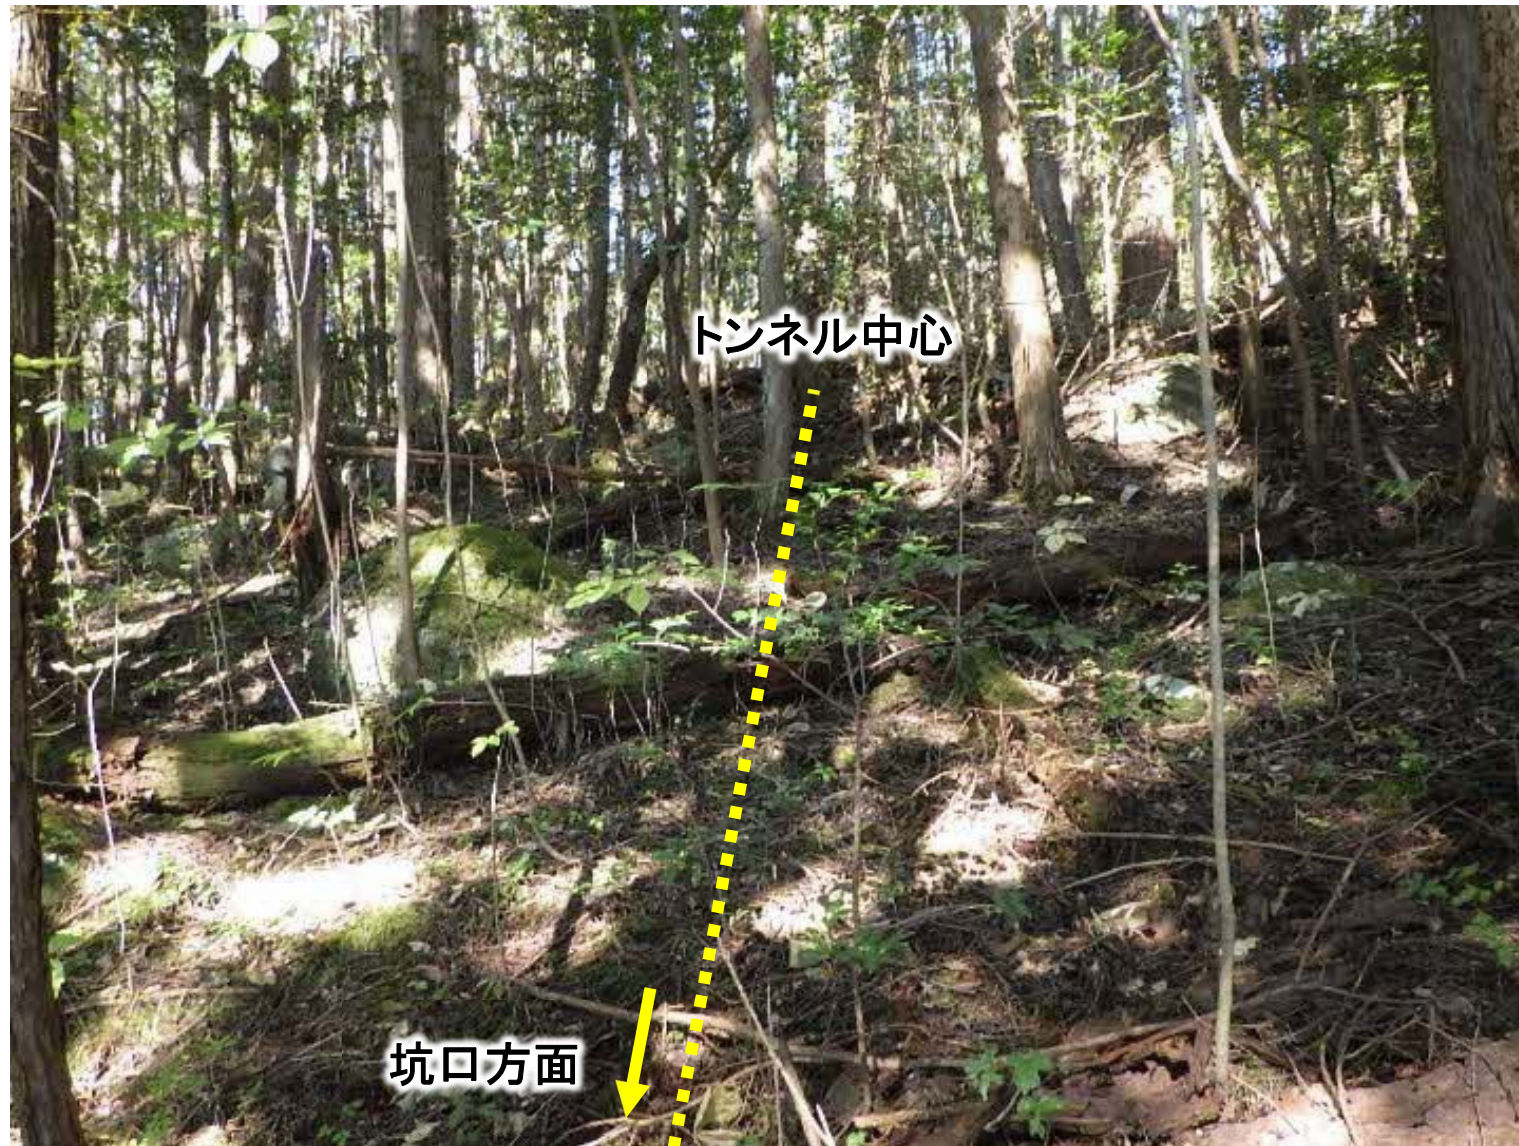
災害発生箇所付近の地表面確認状況

10月28日の10:50頃、地表面に変状がないことを奥村組JVが目視にて確認している。

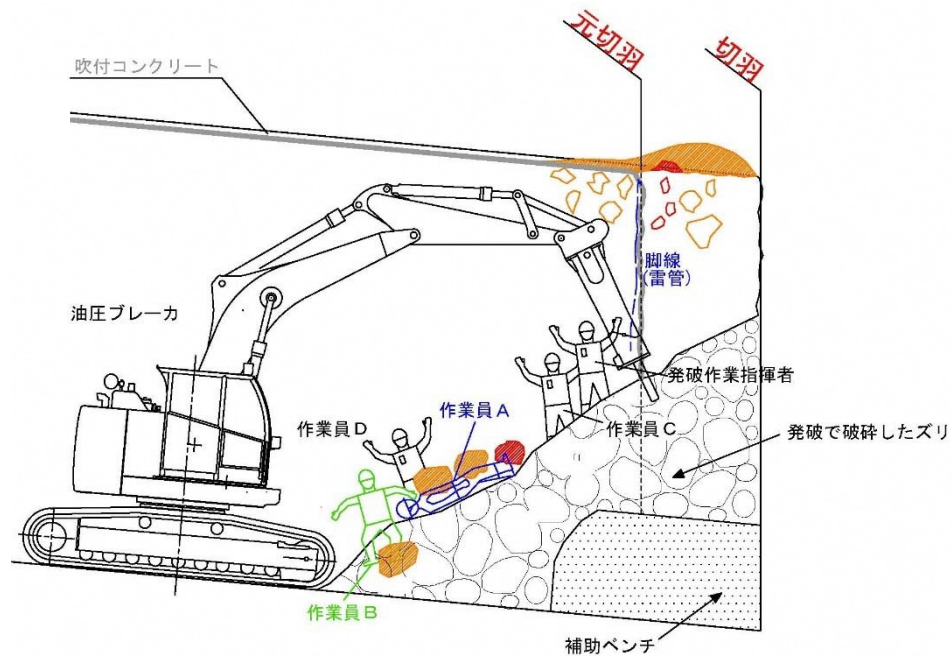
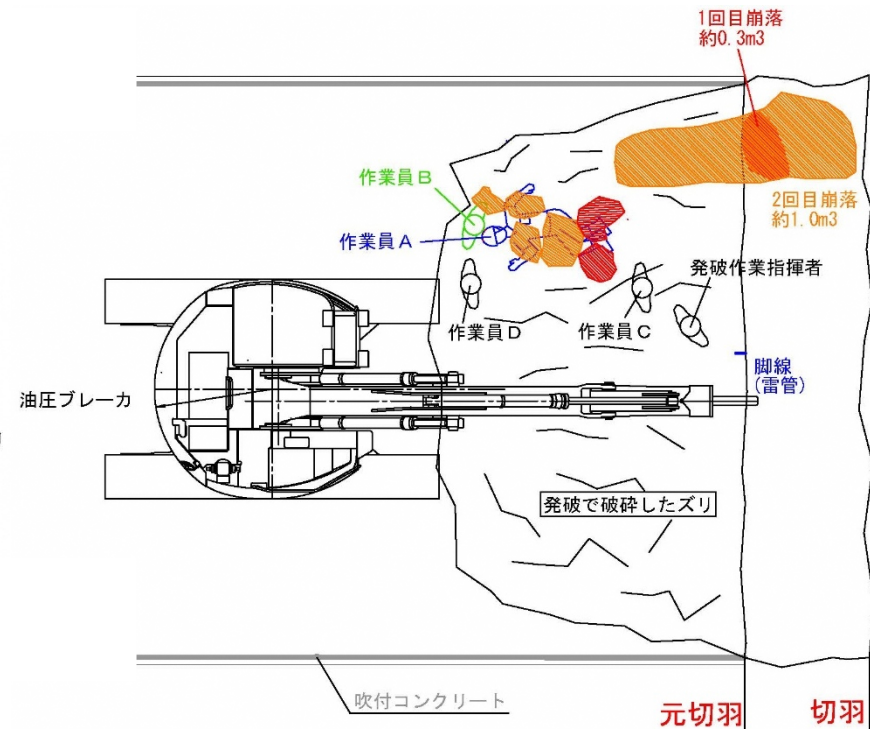
# 災害の状況

- ・ 発破作業指揮者は、不発を疑った脚線の導通試験のため、徒歩でズリ山に登った。
- ・ 作業員 A～D も、発破作業指揮者に追従して、徒歩でズリ山に登った。
- ・ 作業員 E と切羽監視責任者は、油圧ブレーカよりも後方にいた。
- ・ 1回目の肌落ちで転がった岩塊に、作業員 A が足を挟まれ転倒した。
- ・ 作業員 B が作業員 A を救出に向かったところ、2回目の肌落ちが発生した。
- ・ 作業員 A は全身が岩塊の下敷きになり、作業員 B の足も岩塊に埋まった。

| | 瀬戸トンネル | 中央アルプストンネル山口工区 |
|---|---|---|
| 対策 | <ul style="list-style-type: none"> <li>奥村組JVは切羽の立入禁止範囲を明確に定め、作業手順を詳細に作成して作業員に周知し、ずい道等の掘削等作業主任者の指示があるまで作業員を立入禁止範囲内に立入らせないこと</li> <li>やむを得ず作業員が立入禁止範囲に立入って切羽に近づく必要がある場合は、切羽の浮石を十分に落とし、残薬付近を除き、吹付けコンクリートを施工すること。立入禁止範囲への立入りにあたってずい道等の掘削等作業主任者は、切羽監視責任者による切羽の常時監視がなされていることを確認したうえで、高所にはドリルジャンボのマンケージなどに作業員を搭乗させて、低所にはネットやマット、マンケージなどで作業員の上部を防護した後に、立入らせること</li> </ul> | <ul style="list-style-type: none"> <li>掘削断面形状を見直す</li> <li>坑内計測の頻度を上げる</li> <li>地山弱部を補強するなど最適な補助工法を実施する</li> </ul> |
