平成23年度に建設工事で発生した事故事例（流出による事故）

平成30年度に建設工事で発生した事件事例（工具・資材による事故）

令和2年度に建設工事で発生した事件事例（建設機械事故）

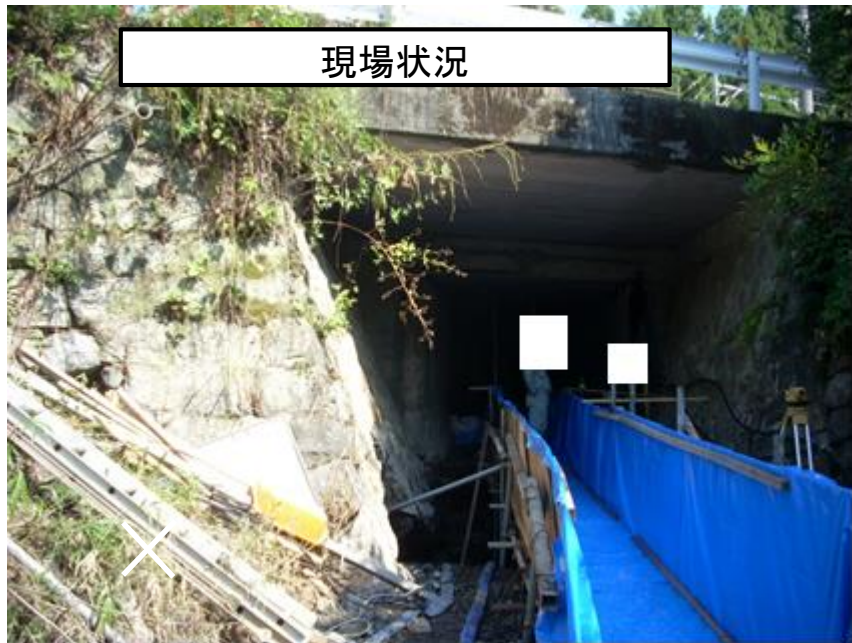
根固部のコンクリート打設を実施したところ、床面からの少量の湧水にコンクリートのアクが混入し、締切により水量の少なくなった河川下流部に流入したため水質が強アルカリ性となり、魚類がへい死した。

工事で発生する濁水等は直接河川に流れないように対処していたが、床面からの少量の湧水に対する対策が講じられていなかった

現場状況

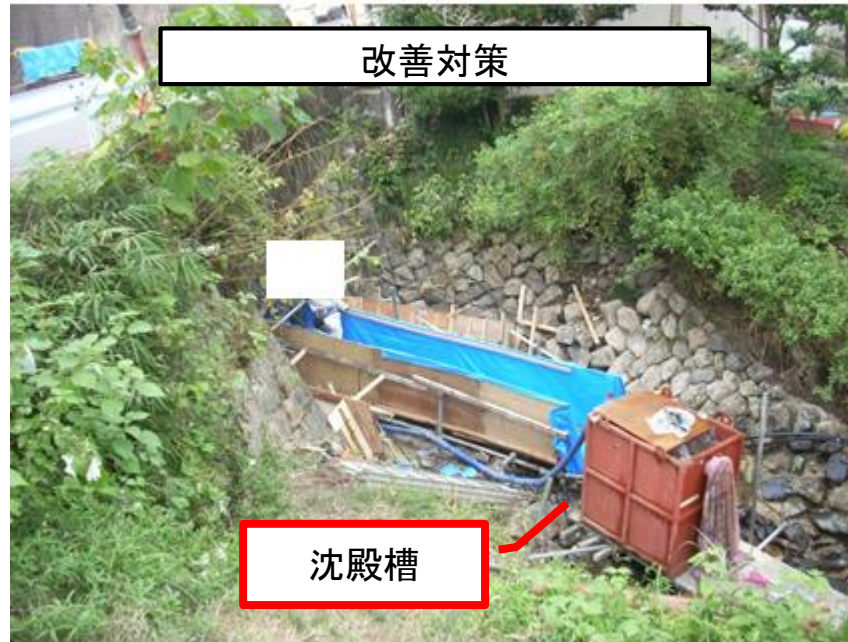
改善対策

- ・湧水を排除するため排水ポンプによる排水を徹底
- ・万が一を想定し沈殿槽を設置する

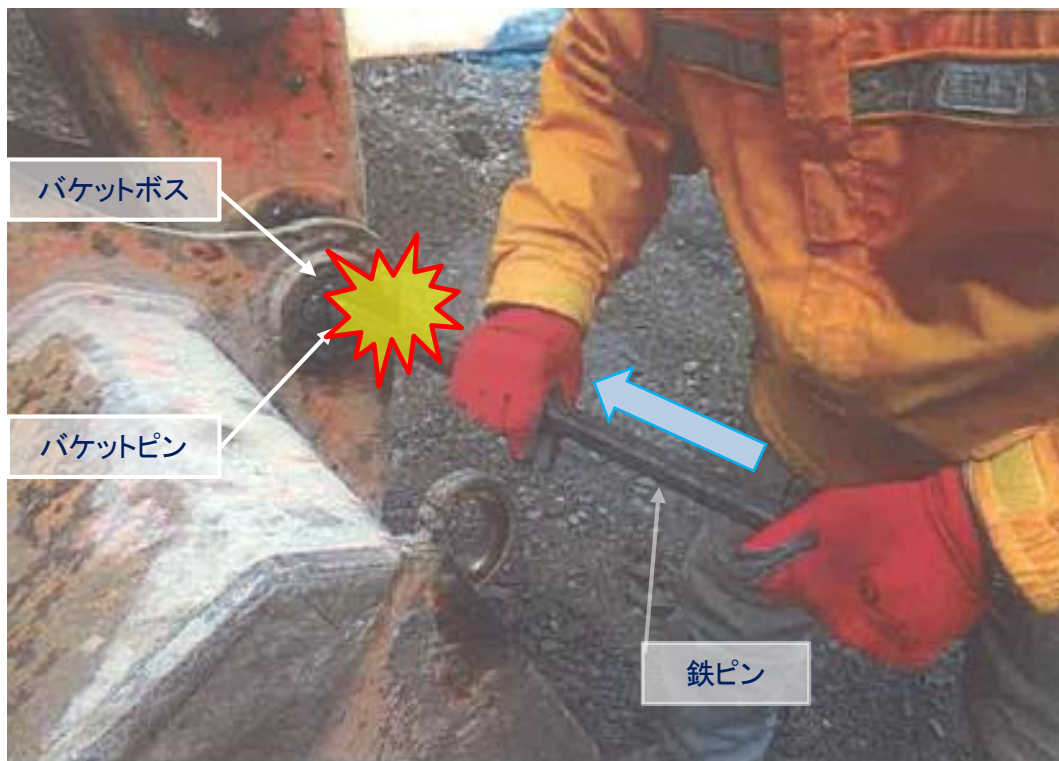
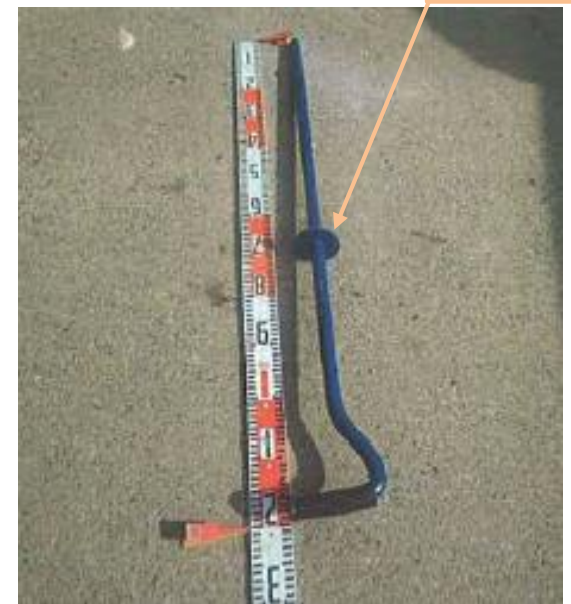
今回の事故を契機に製作した専用工具

- ・慣れた作業に潜む危険性を見落とさないよう、現場状況確認後に具体的なKYミーティングを実施する
- ・鉄ピンの途中に鋸状の部材を付けた専用工具を製作し、この工具を使用する作業手順を徹底する

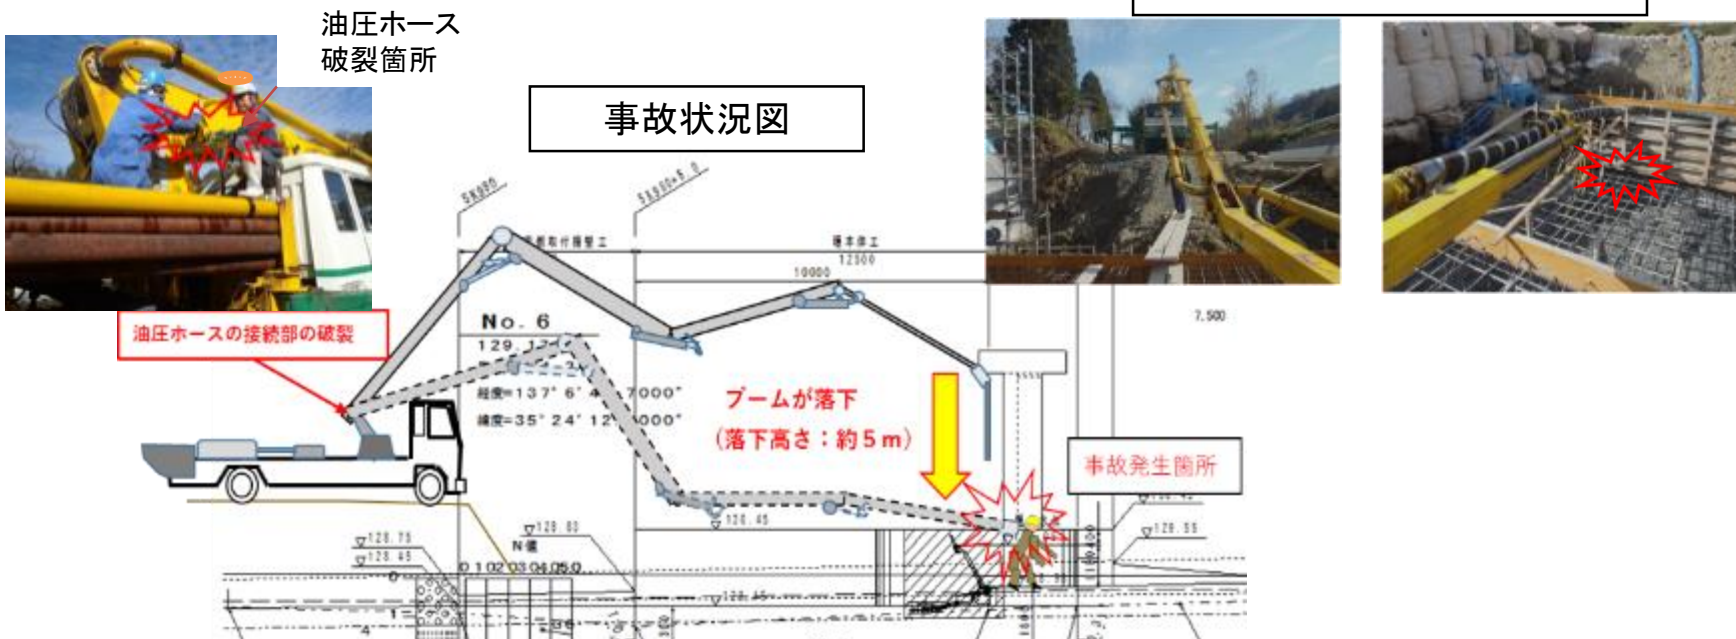
コンクリート打設中に、コンクリートポンプ車の油圧ホースが破裂したことにより、ポンプ車のブームが下に落ち、ブームが作業員の背中にあたり負傷した

- ・事故を起こしたコンクリートポンプ車は形式が古く、一部の油圧ホースが安全弁を経由しない構造であったため、油圧が抜けた際にブームが落下した。
- ・コンクリートポンプ車の点検・整備は実施されていたが、点検時に油圧ホースの劣化を把握していなかった。
- ・被災者は、コンクリートの締固め作業を行っていたが、ポンプ車のブームに対して注意不足であった。

事故発生箇所の状況

- ・全ての油圧ホースが安全弁を経由するコンクリートポンプ車を使用する。
- ・コンクリートポンプ車、油圧ホース、安全弁の点検項目を付け加えた作業前点検表を作成し、点検を徹底する。また、機械を安全に作動させる重要部品について、使用年数を確認すると共に、異音などの変化が見られた場合には、早期に部品交換または修理を行う。
- ・コンクリートポンプ車の圧送作業手順に合わせた安全確認チェックリストを作成し、作業をチェックする。またK Y ミーティングでの安全確認や、現場代理人の監視などを徹底する。
