# 平成22年度に建設工事で発生した事故事例（交通事故）

## 平成23年度に建設工事で発生した事故事例（交通事故）

# 平成29年度に建設工事で発生した事故事例（交通事故）

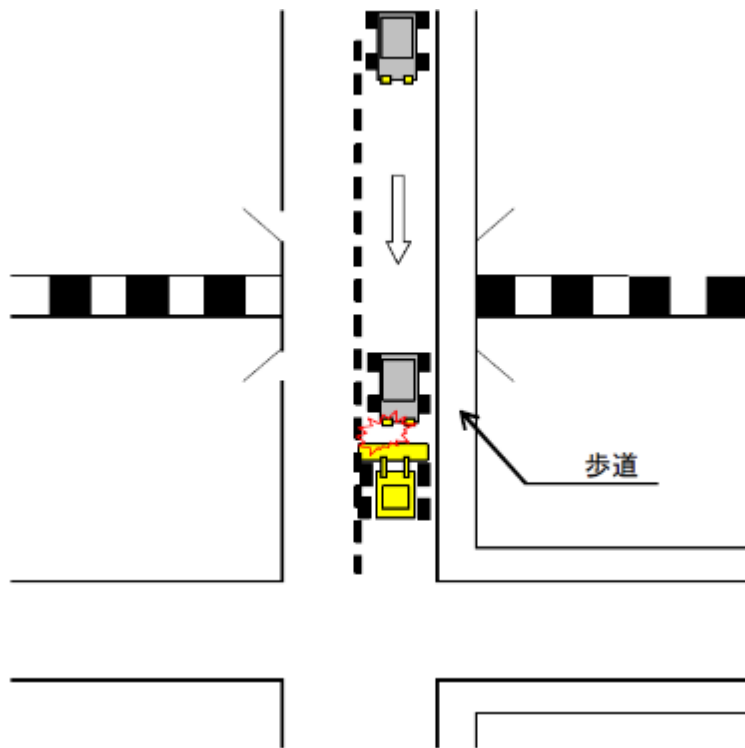
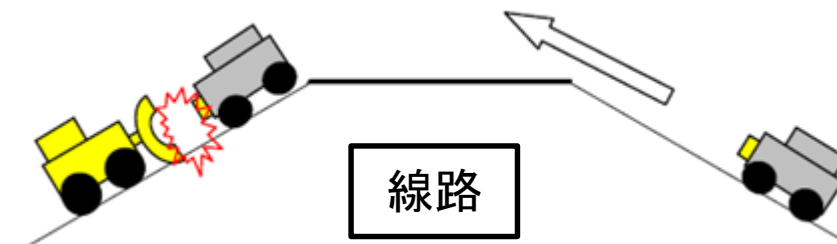
逆走による除雪作業を行っていたところ、一般車両のライトに気づき停車していたが、一般車両が除雪ドーザに気づくのが遅れたことや路面が滑りやすい状態であったことが重なり衝突した。

安易に判断して除雪手順と異なる逆走による除雪作業を実施した

被害状況：一般車両の左側面後部を損傷

手順どおりの除雪作業の徹底

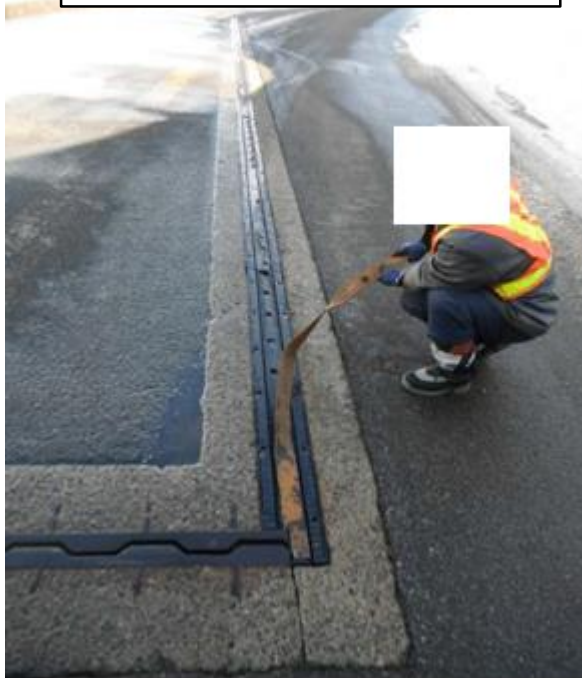
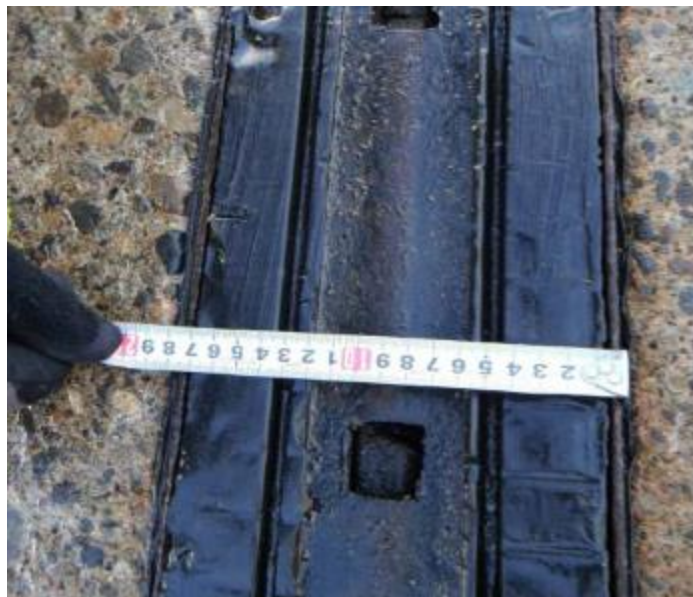
除雪作業中、除雪ドーザにより栈橋縦方向の伸縮装置を破損させ、運転手はこれに気付かず、路上に破損した伸縮装置の鉄板が放置された。その後、一般車両が路上の鉄板を発見したものの、避けきれずに車に衝突し、車体に傷がついた。

橋梁前後にスノーポールを設置していたが作業員が気づかなかった

剥がれた鉄板の状況

被害状況: 一般車両車体右後部付近に擦り傷

安全教育の徹底

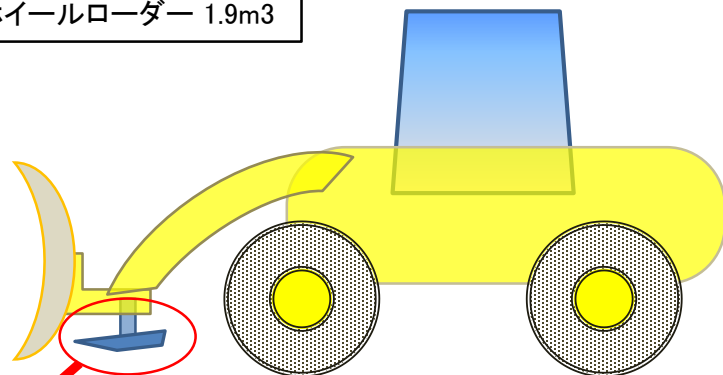
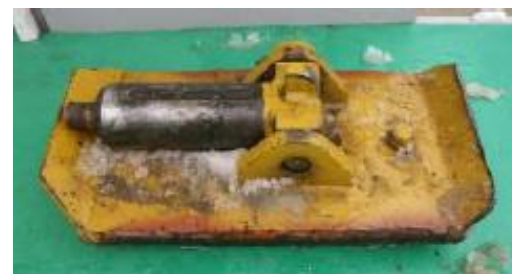
ホイールローダー 1.9m<sup>3</sup>

除雪作業を行っていた機械（ホイールローダー）の部品（ソリ）が離脱して県道上に落下したことに気付かず作業を継続し、その場を後にしたが、約4時間後、その現場を通りかかった一般車両が離脱した部品に乗り上げ、車体下部を損傷した。

・法令で定められた点検・整備は行われており、ソリ部品も目視点検で異常は確認されていなかったが、ソリを本体に固定していたピンが外れ（折れたのか緩んだのかは不明）ソリが離脱した

・ソリ取り付け部について、月毎の点検で、ピンの傷の有無、変形、摩耗、緩みについて重点的に点検を実施する

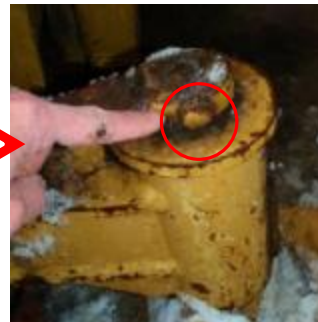
ピン有

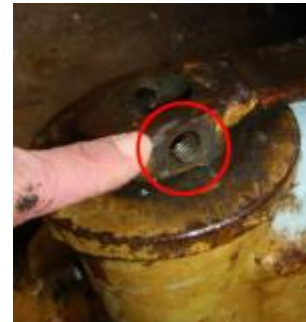
ピン無
