平成24年度に建設工事で発生した事故事例（架空線損傷事故）

平成29年度に建設工事で発生した事故事例（架空物損傷事故）

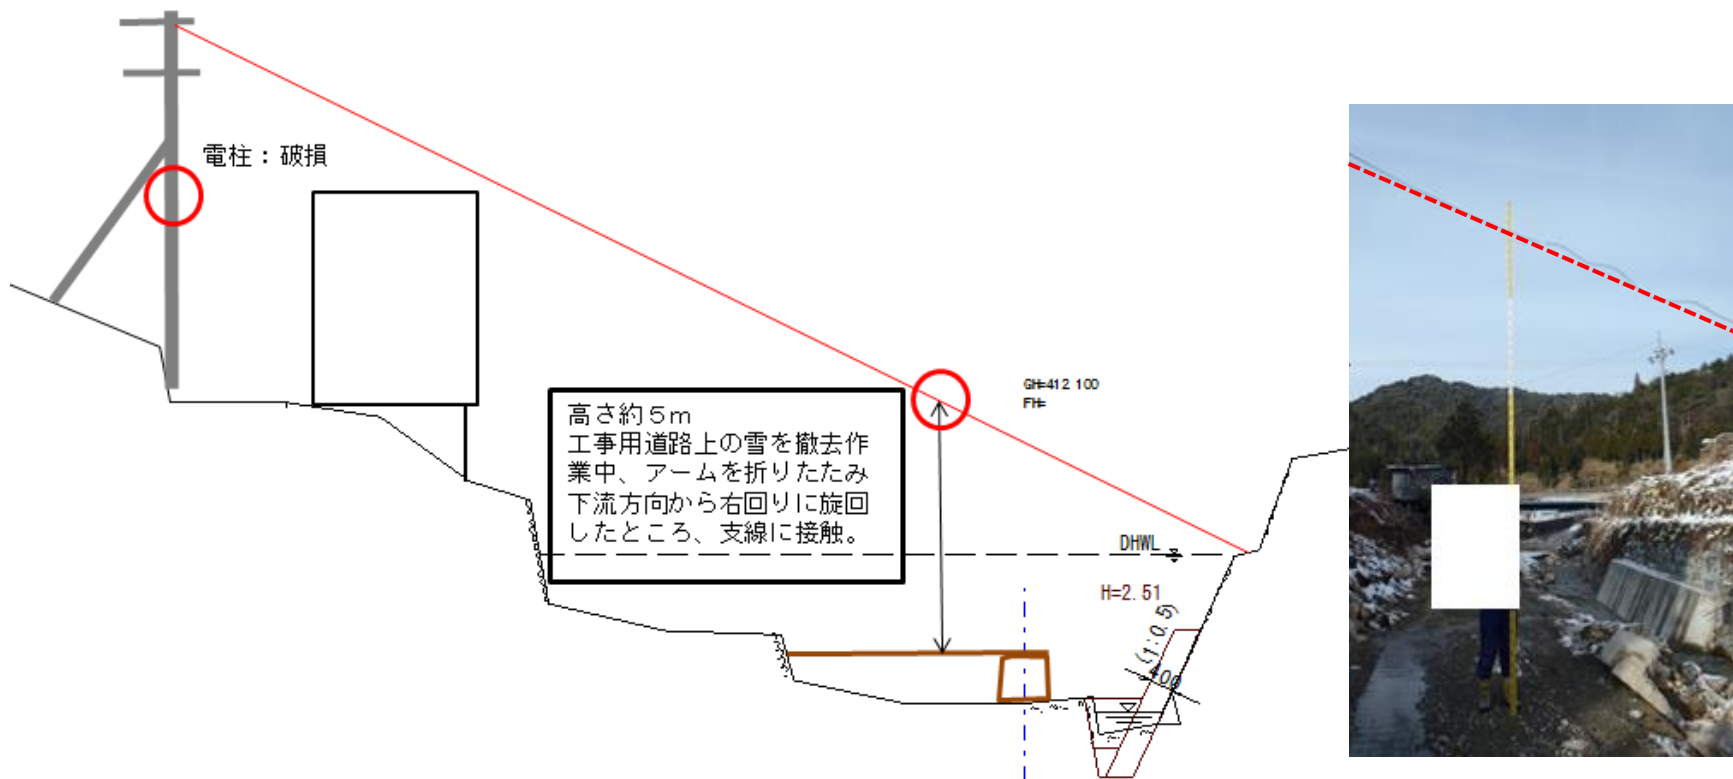
バックホウによる仮設作業道路の除雪作業中、後方を確認しようと旋回したところ、ブームを電柱支線に接触させ、電柱を折損した。

見張員や防護管設置等安全対策が実施されていなかった

被害状況：電柱折損、通電に支障なし

安全対策実施の徹底

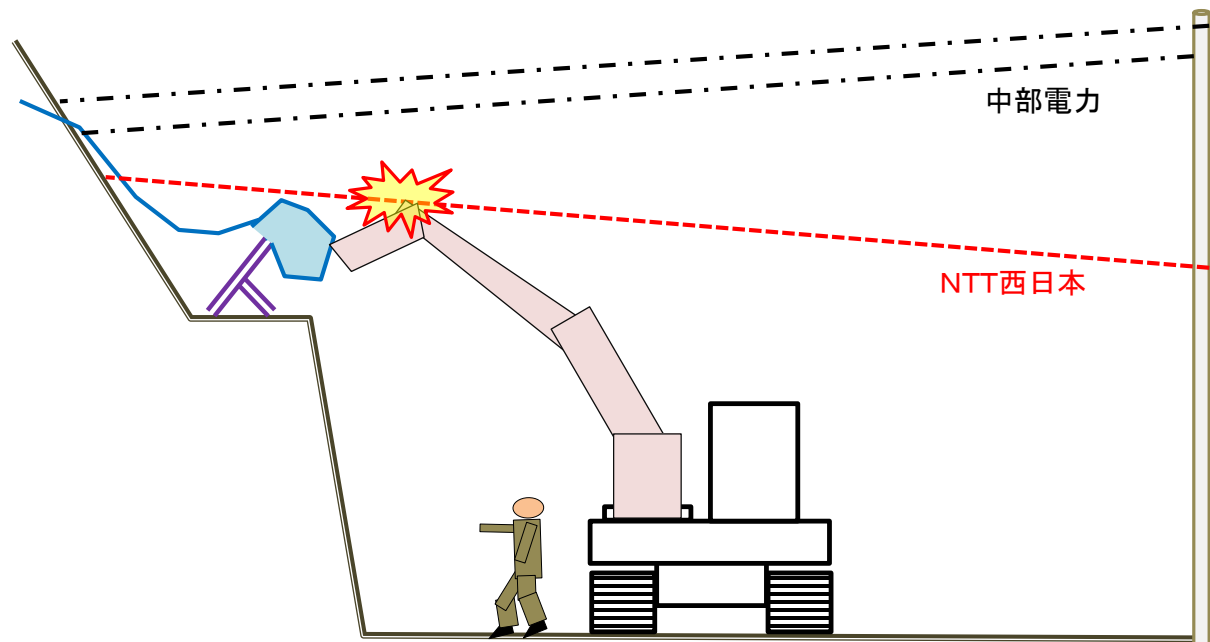
国道除雪作業において、雪庇除雪作業をBH0.50m3を使用し行っていた。道路反対側にあった電柱から道路上を横断する形で、地上約9m付近に2本(中部電力)、地上から約5m付近に1本(NTT西日本)の引張支線があった。監視員は、支線の存在をオペレーターに伝えていたが、オペレーターは上部の2本のみと思い込み、下部の引張支線を認識せず作業を行ったため、BHのバケットで断線した。

・監視員が支線の設置状況をオペレーターに正確に伝えられず、オペレーターが全ての支線の存在を把握せず作業を行った

【被害状況】 引張支線(NTT西日本)切断

・除雪区間の地図に作業注意箇所を明示し、作業打合せ時にオペレーター、監視員及び作業員に施設状況を伝え注意を促す
・毎月の安全訓練実施時に作業注意箇所について説明し確認する
・監視員を重機作業箇所に配置し、作業注意箇所をオペレーターに伝え、状況を実に把握しているかを確認して作業を行う
・監視員はオペレーターから見やすい位置で監視作業を行い、危険がある場合はホイッスルで速やかに警告する
