平成23年度に建設工事で発生した事件事例（立木処理による事故）

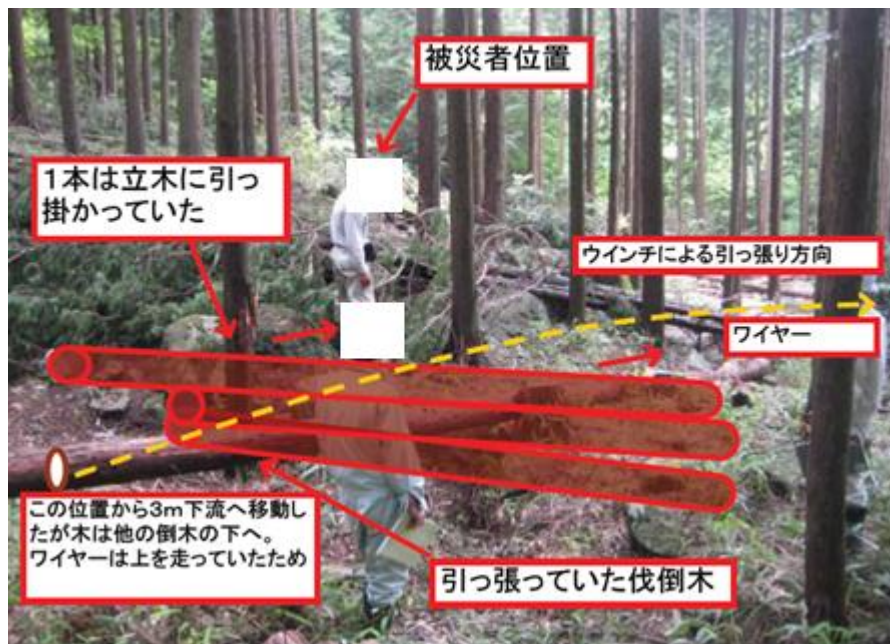
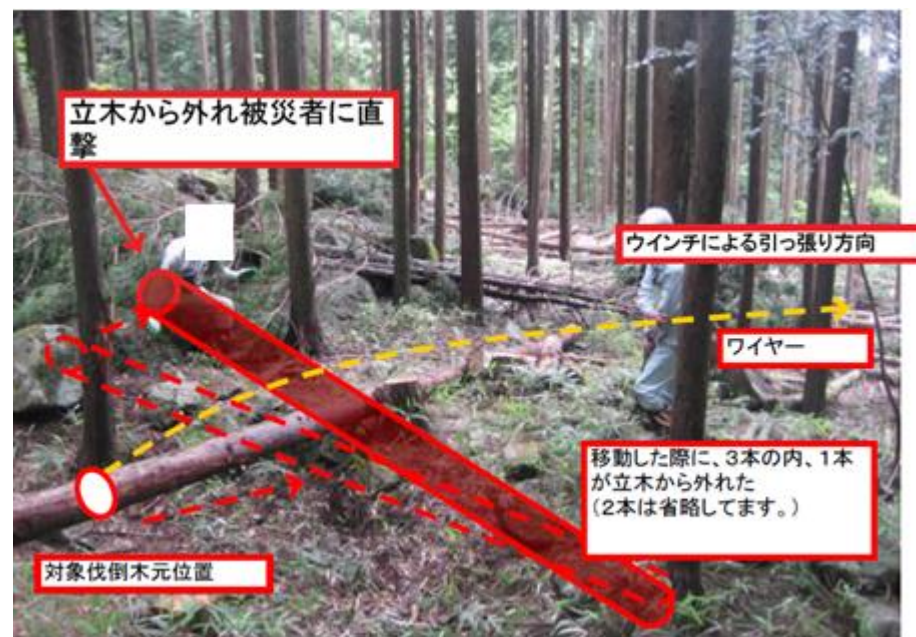
伐採木をグラップルのウインチを使い作業道に引きずり出そうとしたところ、別の伐採木に引っ掛かり、木が跳ねて、近くにいた作業員の膝に当たり負傷した。

- ・被災者が集積状況を十分注意していなかった
- ・異常発生時に対する対策がとられていなかった

被害状況: 1週間の加療(右膝打撲)

- ・安全教育の徹底
- ・監視員を配置

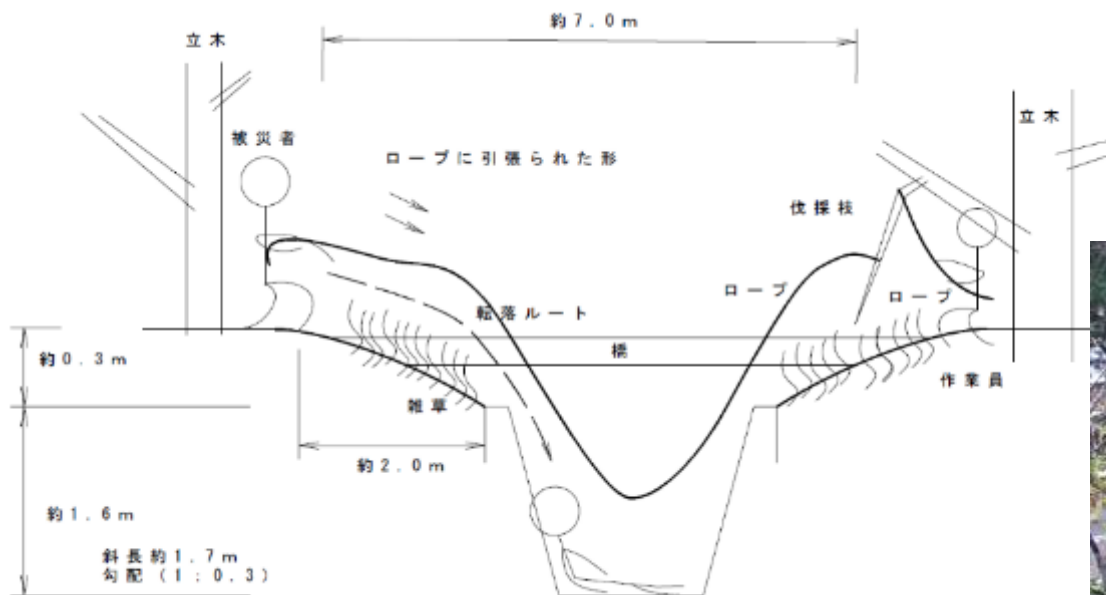
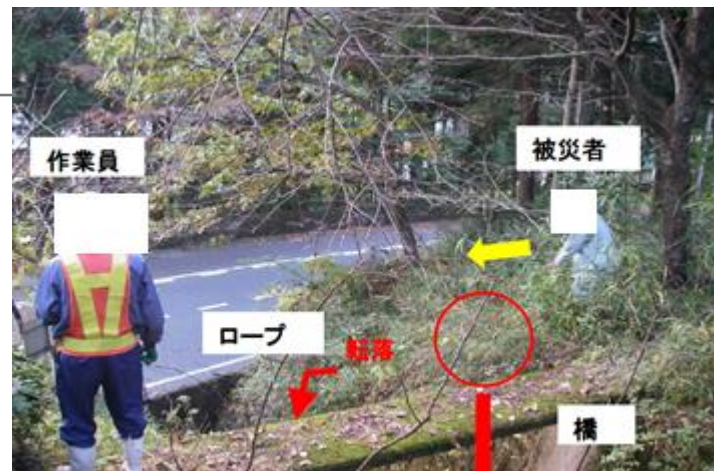
伐採する枝の道路上への落下を防ぐため、作業員が伐採する枝にロープを結束し固定していた。伐採後、結束していたロープを片付けようとした時、背中から滑る形で水路に転落した。

作業員自身が自身の体調不良を軽視していた

被害状況：全治1か月（第二腰椎圧迫骨折等）

前日、午前、午後に体調チェックシートを活用し健康状態を把握する

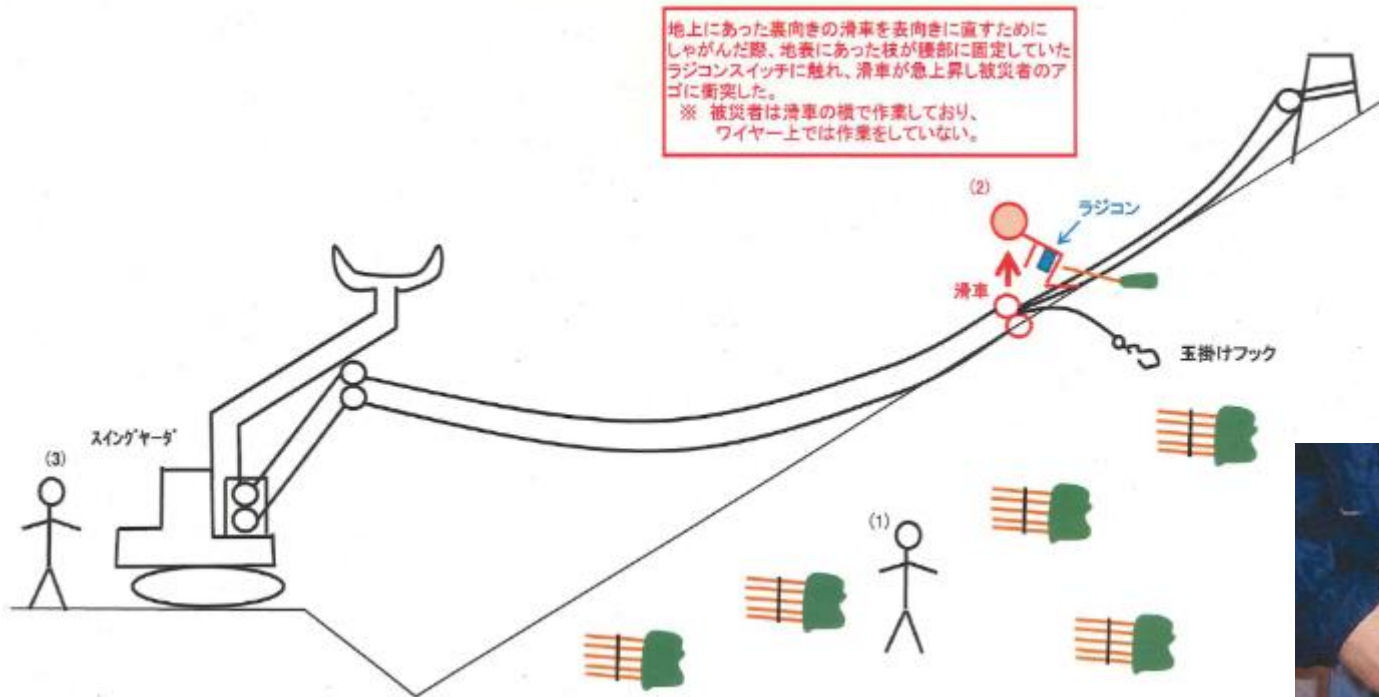
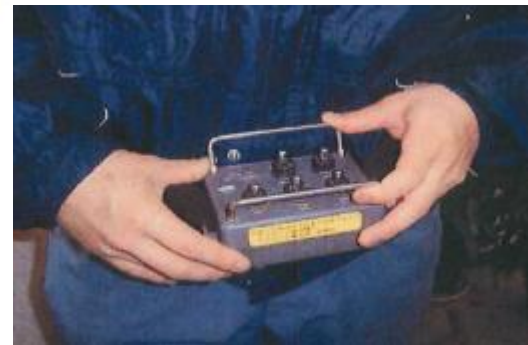
スイングヤーダで支障木の枝を搬出する作業を行っていたところ、地上にあった滑車が裏向きであったため、表向きに直そうとしゃがんだ際に、枝がラジコンのコントローラーに触れ、滑車が稼働し跳ね上がり作業員の顎に当たった。

操作ラジコンのスイッチを入れたままにしていた

被害状況: 2週間の治療(歯牙打撲等)

稼働時以外はスイッチを切るよう徹底する

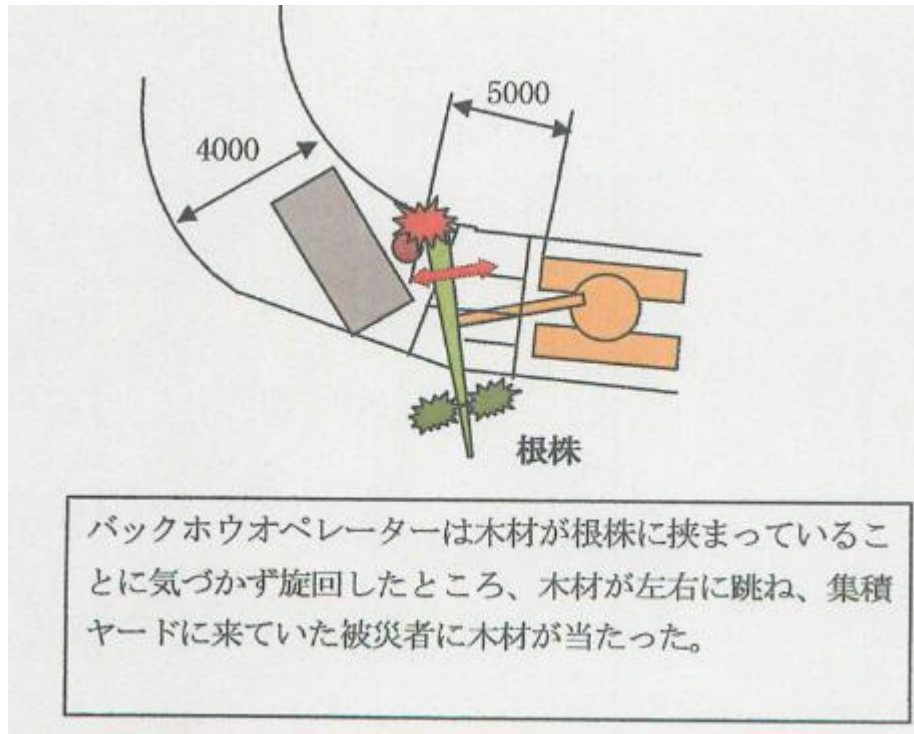
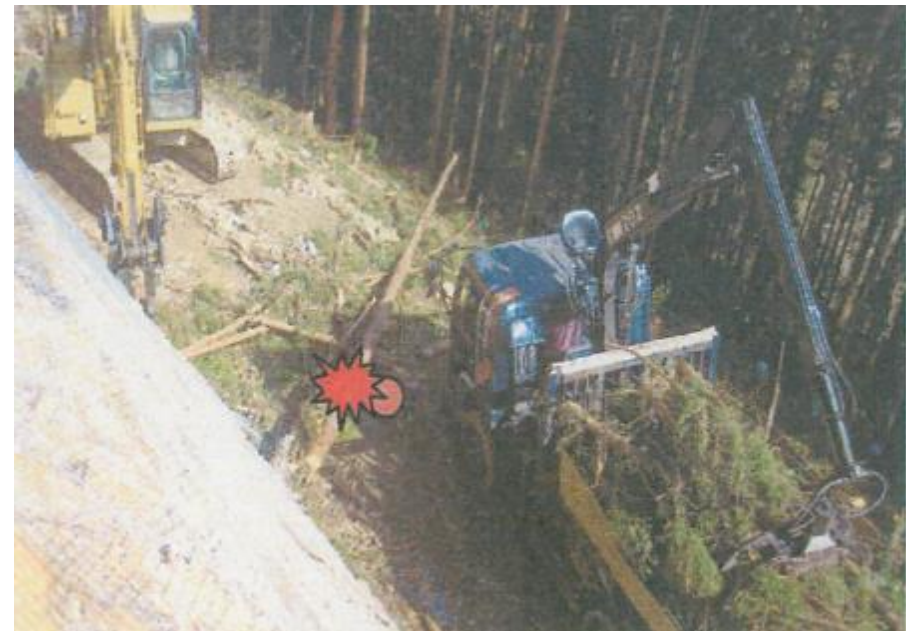
立木の集積作業中、グラップルで掴んだ木の一端が近くの根株に引っ掛かり、木が根株から外れて搬出用トラック付近を歩いていた作業員に当たり負傷した。

- ・バックホウの旋回範囲内に作業員が立ち入った
- ・伐採作業における事故予防策が十分ではなかった

被害状況: 1か月の治療(肺座礁)

- ・旋回範囲内に入らないよう安全教育の徹底
- ・複数の作業が重ならないよう工程を明確に区切る

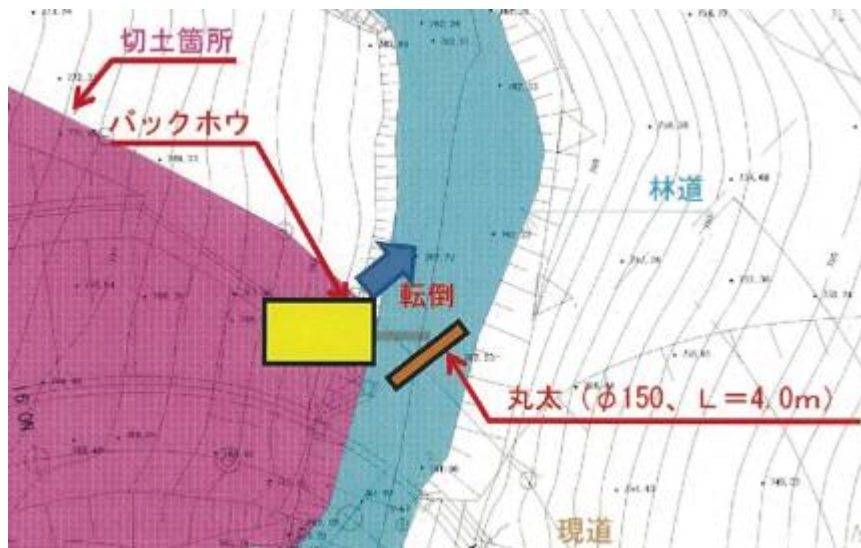
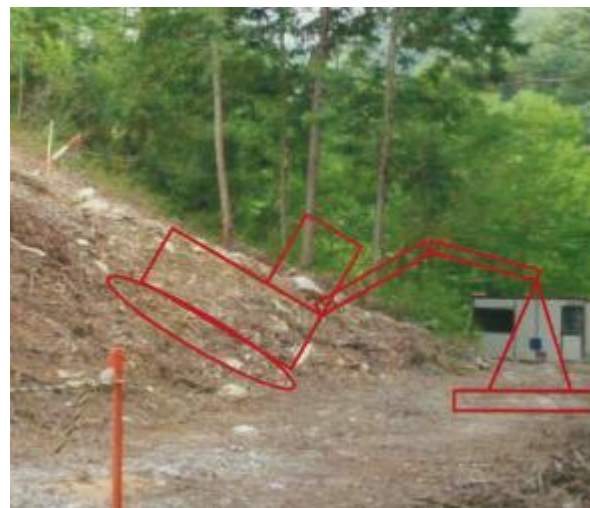
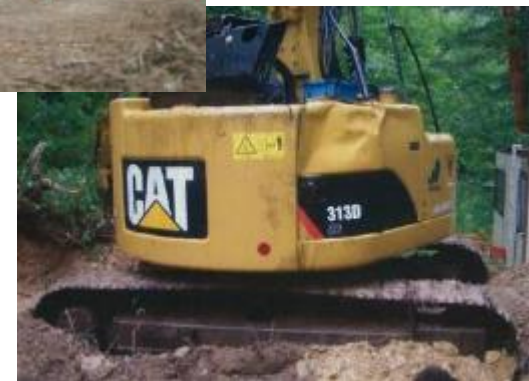
伐採作業中、丸太3本(φ150,L=4.0m)をクレーン機能付きバックホウでワイヤーを用いて吊り上げ、運搬しようとしたところ、バックホウがバランスを崩して横転した。

- ・傾斜地で荷を吊り上げ移動しようとした。
- ・クレーン機能に切り替えなかった。

被害状況: バックホウの損傷

- ・安全教育の徹底。
- ・バックホウに注意喚起の掲示。

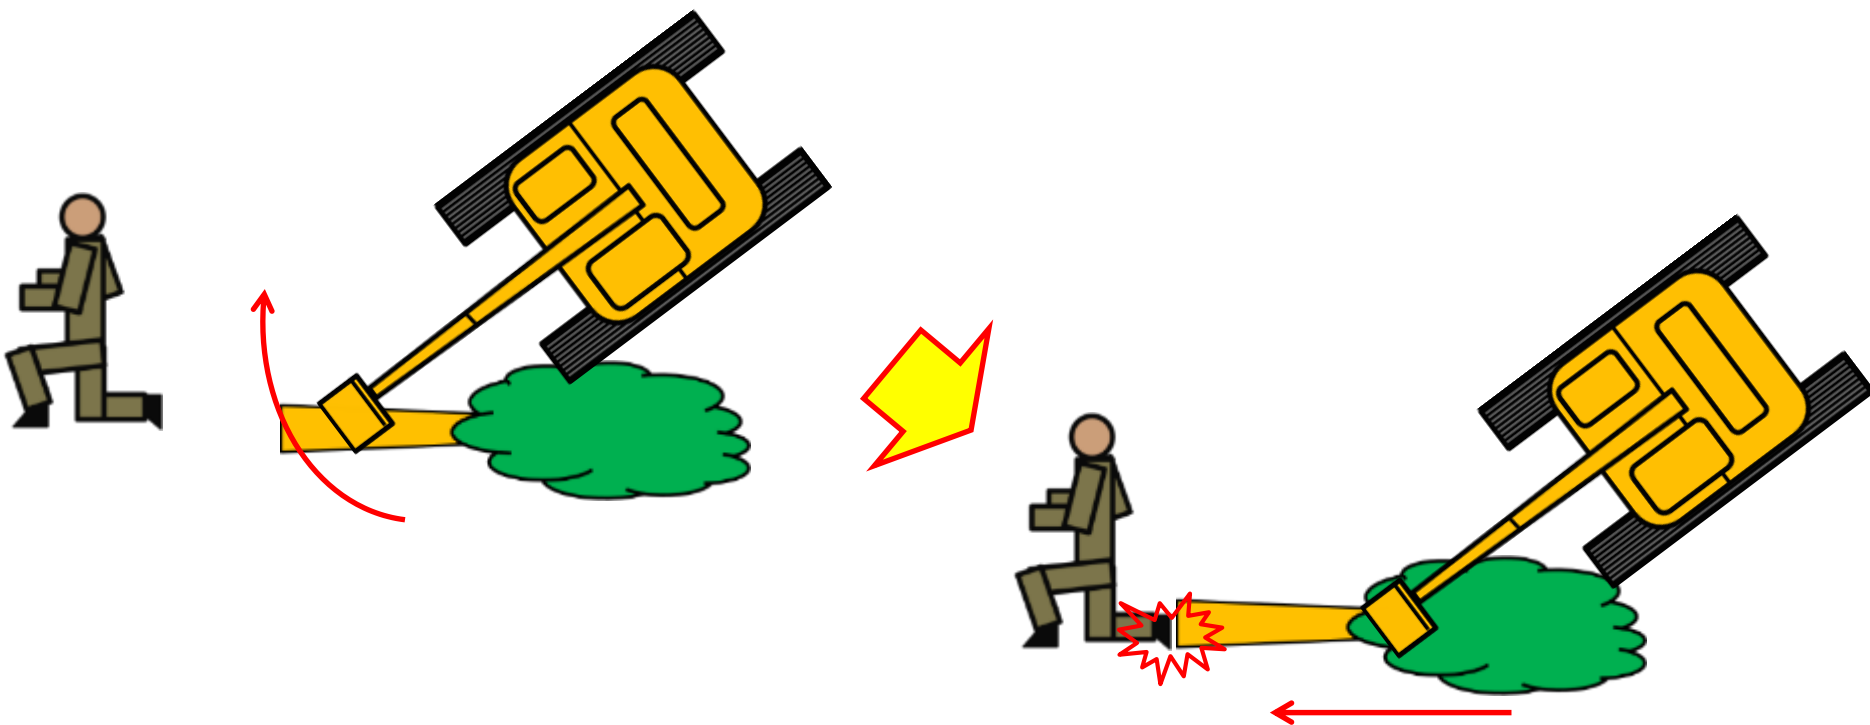
バックホウで伐倒木を移動しようとバケットで幹を動かした際、枝がしなり木が跳ねて落下し、幹が付近で測量作業（バックホウに背を向けていた状態）していた作業員の足に当たり負傷させた

- ・朝のミーティングで作業内容の周知不備
- ・監視人を置かず、近接作業を行った

被害状況: 30日間の入院(左足関節脱臼骨折)

- ・作業間の連絡・調整を綿密に行う
- ・近接作業を行う場合は監視人を置く

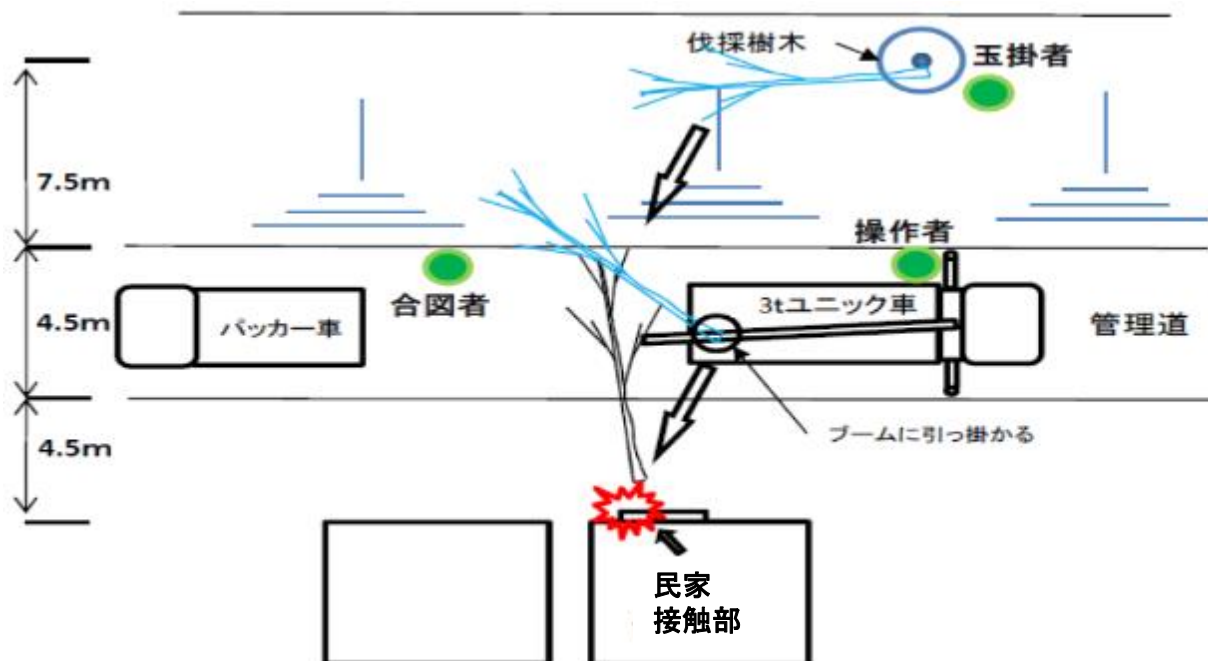
伐採した河川堤防法面の樹木（長さ約10m）を移動式クレーンで吊り上げていたところ、伐採木の幹がクレーンのブームに接触したため、これをかわそうと荷を下げ、左右にブームを操作した際、幹がブームから外れた反動で吊荷が大きく振れ、隣接する民家窓の底に接触、庇を損傷させた

- ・地切りした段階でクレーンを止め、玉掛け状態を確認しなかった
- ・隣接家屋に接触する危険性について認識不足であった

被害状況: 隣接民家の窓の庇を損傷(1箇所)

- ・吊荷は適切な長さに切断するとともに、地切り時に玉掛けの状態を確認する
- ・吊荷のブレを抑えるため誘導ロープ使用する
- ・危険予知活動の徹底

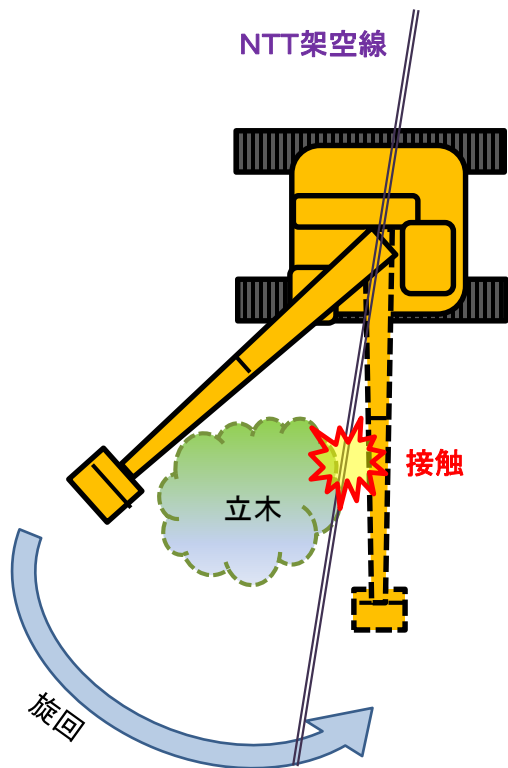
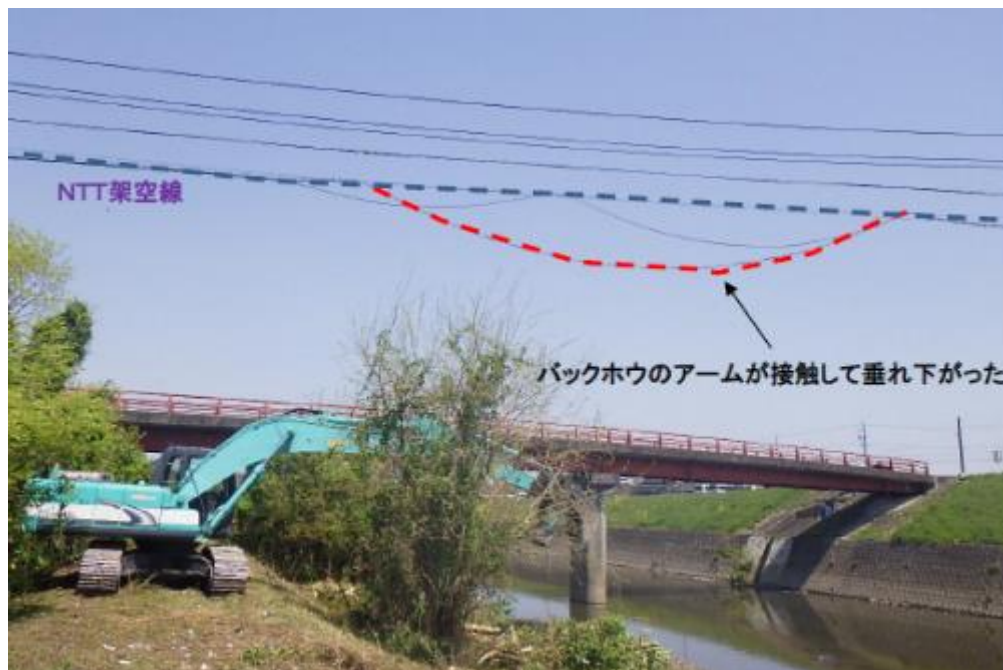
立木の伐採作業で、バックホウ(0.7m³級)を旋回させる際、アームを手前の木の上を通そうとし、上空にあったNTTの架空線に接触し、電話線が垂れ下がった。

・架空線の存在は確認していたものの認識が浅く、架空線近接作業に必要な措置を講じていなかった

【被害状況】 NTT架空線損傷（通信障害なし）

- ・着工前の防護管設置を徹底する
- ・KY活動で架空線の位置確認を作業員全員に周知徹底する
- ・監視員を配置する
- ・注意喚起ののぼりを設置する

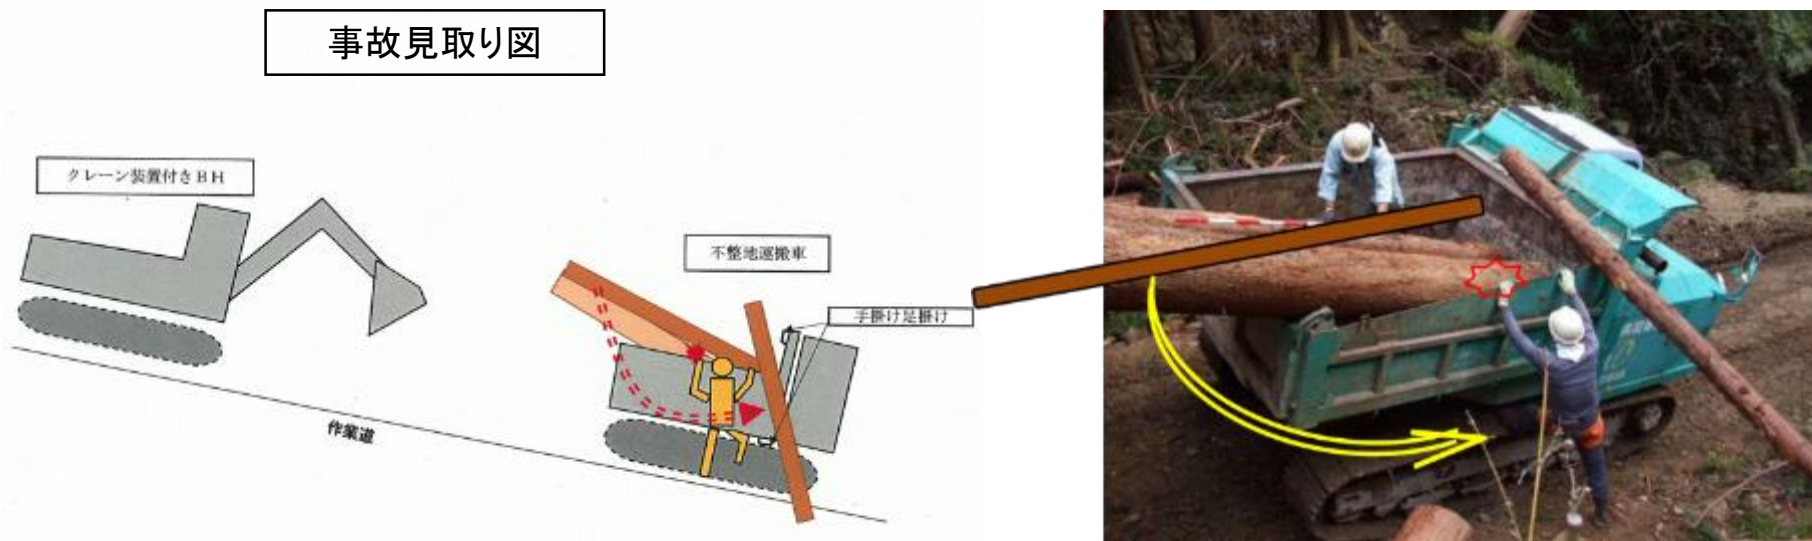
事故発生状況

県単治山事業工事において、支障木を搬出するため、バックホウの運転手と作業員1名で玉切りした材を不整地運搬車に積込む作業を行っていたところ、荷台上で不安定になっていた木材が荷台から滑り落ち、荷台に手を掛けていた作業員の左手に当たり負傷した。

- ・玉掛けワイヤーを外す時、木材が安定した状態で置かれているのか確認が不十分。（木材の端が荷台に接地していなかった。材の末口が荷台奥側になっていた。）
- ・作業員は、特装車の荷台に上がる際に、荷台上の木材の安定状況の確認を怠った。また、同車両の昇降設備を使用せず、安易に荷台に手を掛けた。
- ・作業手順書が作成されていなかった。

【被害状況】 左小指切断（3週間の加療）

- ・木材の積卸し作業では、荷の安定状況を十分確認し作業を進めることとし、吊り上げ吊り下ろし時に、荷の安定の確認の合図を視差呼称で交わし作業することを徹底する。
- ・荷台への積み込みには、木材の元口を荷台奥側に積み込むこととし、荷台への昇り降りは必ず手足掛けの付いた位置で行うこととする。
- ・手順書を作成し現場作業員に作業手順に沿った作業を徹底させる。
