敦賀発電所1, 2号機の現況について

2022年1月18日

日本原子力発電株式会社

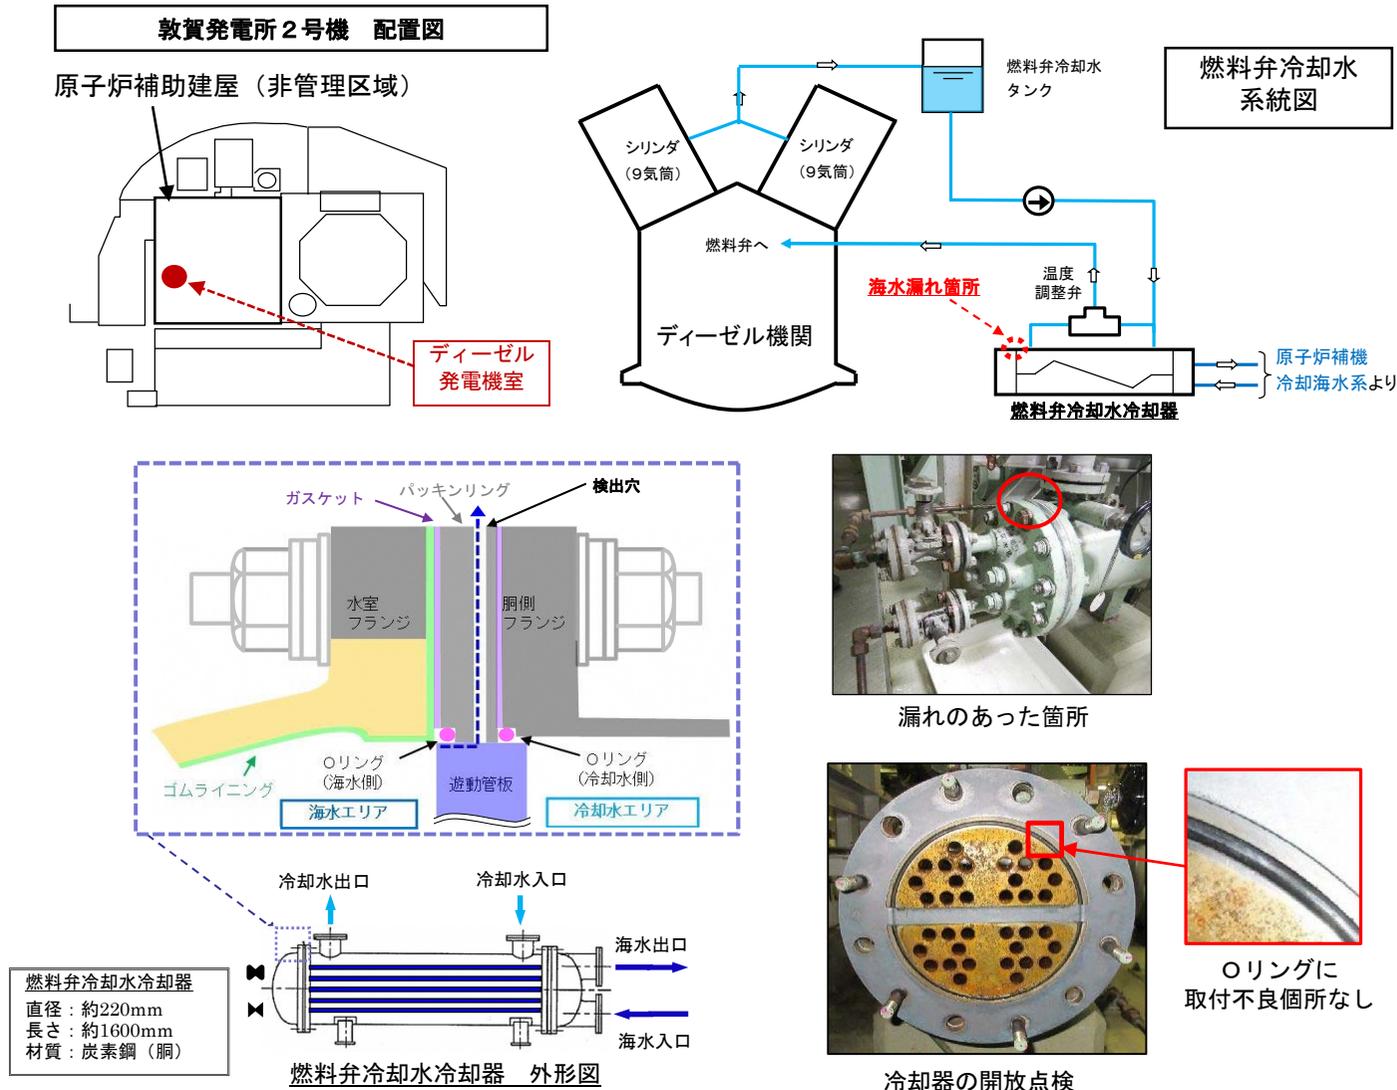
第18回定期検査中の敦賀発電所2号機において、8月18日11時09分頃、前日に海水のにじみが確認されたBディーゼル発電機燃料弁※冷却水冷却器のフランジ部を点検するため当該部を清掃したところ、海水の漏れ（糸状）が発生しました。このため、当該冷却器を隔離し11時39分に漏れは停止しました。

当該フランジ部を開放して点検した結果、海水を止水するためのOリングが本来の仕様より線径（断面の太さ）が0.3mm細い製品が使用されており、必要な面圧が確保されていないことを確認しました。なお、当該冷却器の他の部品に異常は認められませんでした。

Oリングの仕様が異なっていた原因を調査したところ、点検を行った会社が点検対象の発電機名称をよく確認せず、A号機用のOリングを誤って発注し、使用していたことが判明しました。

対策として、発注や納入時等にOリングの仕様を明確に確認できるよう、発電機毎に異なる部品番号を用いることとしました。

当該冷却器については、本来の仕様のOリングに交換した上で漏れがないことを確認し、2021年8月27日に復旧しました。

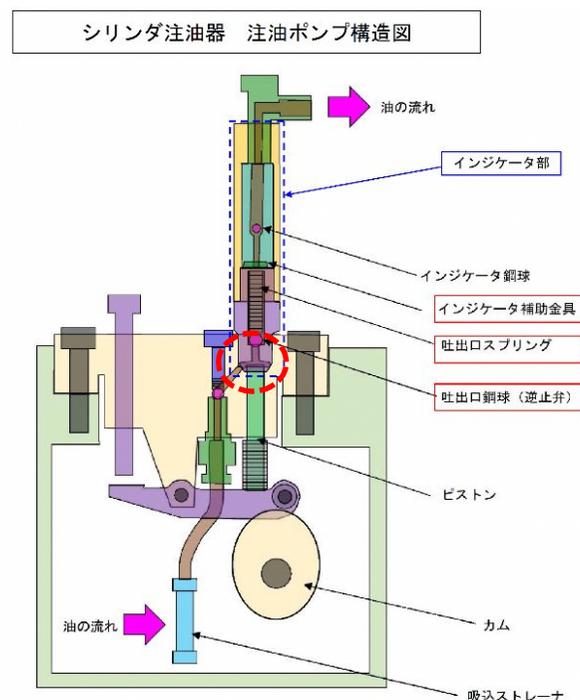
第18回定期検査中の敦賀発電所2号機において、2021年9月2日16時22分頃、運転員がAディーゼル発電機の機関予備潤滑運転※¹ (頻度：1回/2週間) の準備作業として、シリンダ注油器※² (以下「当該注油器」という。) を操作し、シリンダ (全18気筒) への注油を終えた際、インジケータの鋼球が下限位置にあるところ、No.16シリンダのみ中間位置に留まっており、注油が継続している可能性があることを確認しました。このため、機関予備潤滑運転の準備作業を中断し、当該注油器に潤滑油を供給する弁を閉止した結果、鋼球はインジケータ内の下限位置まで下降しました。

インジケータは内部の鋼球の上下動によりシリンダ油の注油状態を確認するもの。ディーゼル機関が停止中はシリンダ油が供給されず、鋼球はインジケータ下限位置にあり、機関運転中や機関予備潤滑運転中は、シリンダ油の流れを受け、インジケータ下限位置から上昇する。

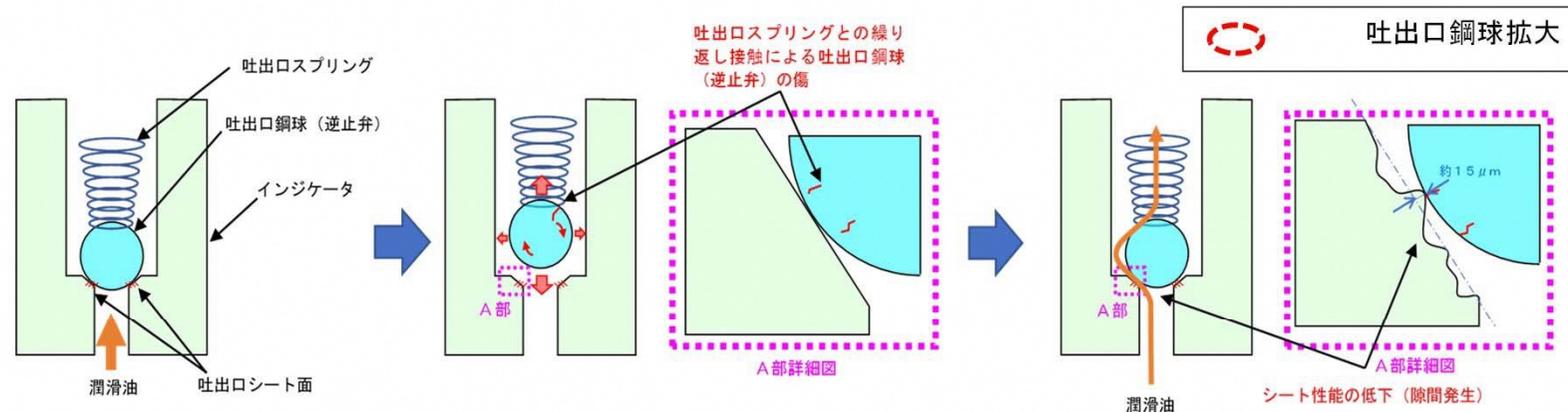
インジケータ鋼球が中間位置となった事象のメカニズム

原因調査のため、取り外した当該注油器を点検した結果、インジケータ部にある潤滑油逆止弁のシート面に微細な傷が発生していることを確認しました。これにより逆止弁が閉位置でもシート部に僅かな隙間が生じるため、注油が継続したと推定しました。

吐出口鋼球 (逆止弁) と吐出口シート面により、潤滑油をシートしている。

長期間による吐出ロスプリングとの繰り返し接触により、吐出口鋼球 (逆止弁) 表面に傷が発生する。

傷が発生した吐出口鋼球 (逆止弁) との繰り返し接触により、吐出口シート面が局部的に変形し、吐出口鋼球 (逆止弁) の傷によって吐出口シートが削られ、傷が発生する。
吐出口シート面の傷頂部を支点に吐出口鋼球 (逆止弁) が着座することにより、吐出口鋼球 (逆止弁) と吐出口シート面に隙間が発生し、シートパスが発生する。

逆止弁の微細な傷は、運転開始以降、長期間使用していたことにより生じたものと考えられることから、対策として、次回のディーゼル発電機点検時に長期間使用しているすべてのインジケータ部について、交換を実施します。また、今後は定期的に交換を実施していきます。
