### 第 3 章 鋼橋の調査・補修に関する事例

これは、国道 23 号の木曾川大橋におけるトラス斜材の破断事故に伴い、岐阜県内のトラス橋について臨時点検を実施し、岐阜県鋼橋梁補修検討委員会で問題があると判断された橋梁について、詳細な調査と補修設計を実施した事例である。

第3章 下路トラス斜材の補修例（その1） ～愛岐大橋・藍川橋～

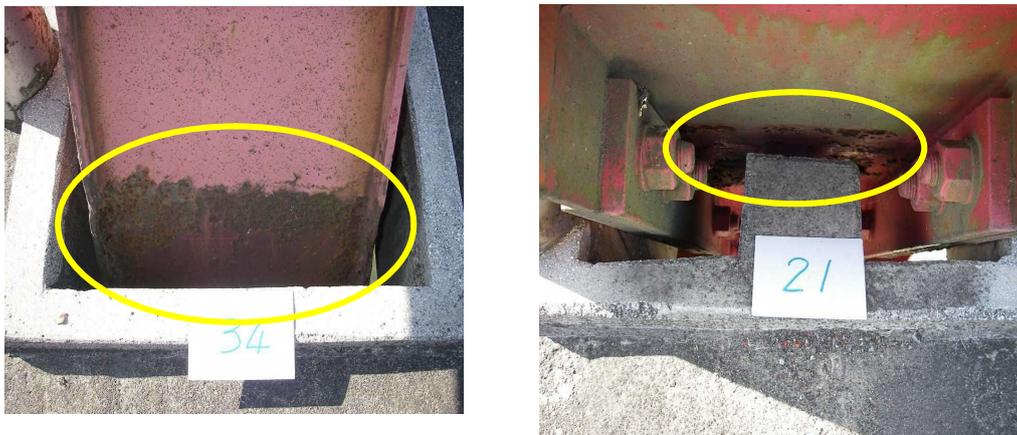
平成19年11月の藍川橋の状況が下の写真である。工事後、8年経過した状態であるが、塗装は劣化し鋼材の腐食が発生している。

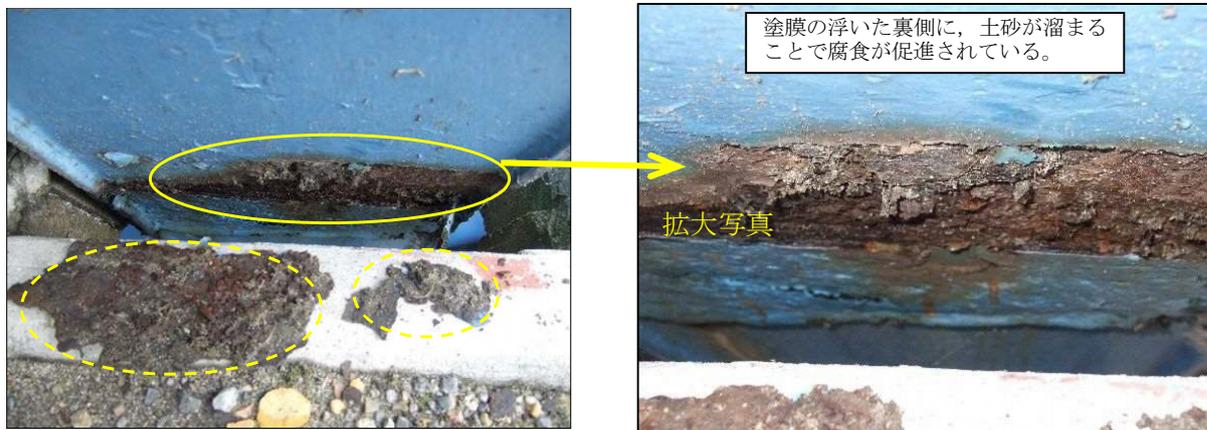
愛岐大橋の塗装の状況を示したのが下の写真である。

塗装が割れて、塗膜と鋼材の間（すき間）に土砂が溜まっている。

この土砂は、路面排水によるものと考えられるが、鋼材表面がこの土の影響で、絶えず湿潤な状態となることで、鋼材の腐食が加速したものと推測される。

このような状況になった原因の1つは、平成11年当時の塗装に課題があったものと考えられる。藍川橋の施工時の写真を示す。

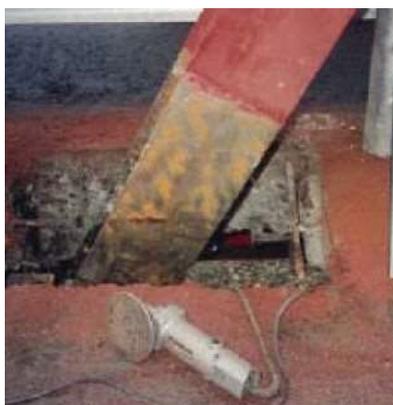
これは、本工事のケレン状況（3種ケレン程度）の写真である。

再塗装の劣化が早い原因に、下地処理が不十分であることが指摘されているが、緊急工事という限られた時間のなかでは、十分な下地処理が出来なかった可能性がある。

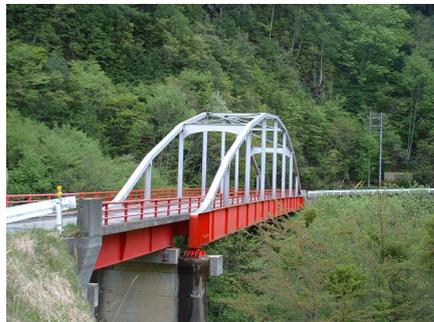
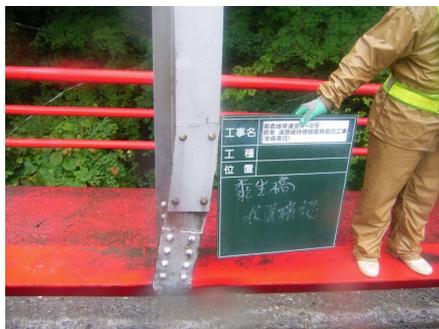
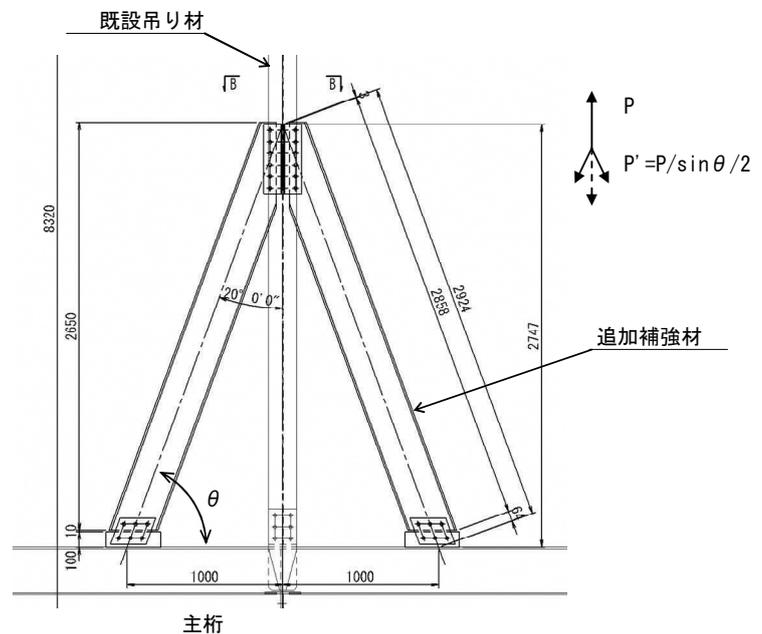
損傷は吊り材の変形量が大きく、大きな亀裂や破断が生じており緊急的な補修がされている。しかしその応急対策に対する根拠に乏しく断面性能の回復が出来ているとは考えにくい。そのため、取替等の恒久的な対策が必要であると考えられる。しかし、変形は大きいものの当該橋梁の供用年数があとわずかであることから損傷した斜材を取り替えることは工事規模が大きくなり、費用対効果に劣る。

そのため、部分的に追加部材を配置するにより補強を行うものとし、供用年数に応じた機能回復を計る。

追加する吊り材の断面については、現状の断面と同じ部材を用いて取替えを行う。材質については現状の断面は SS41 材となっているが、溶接性を考慮した SM400 材を使用する。

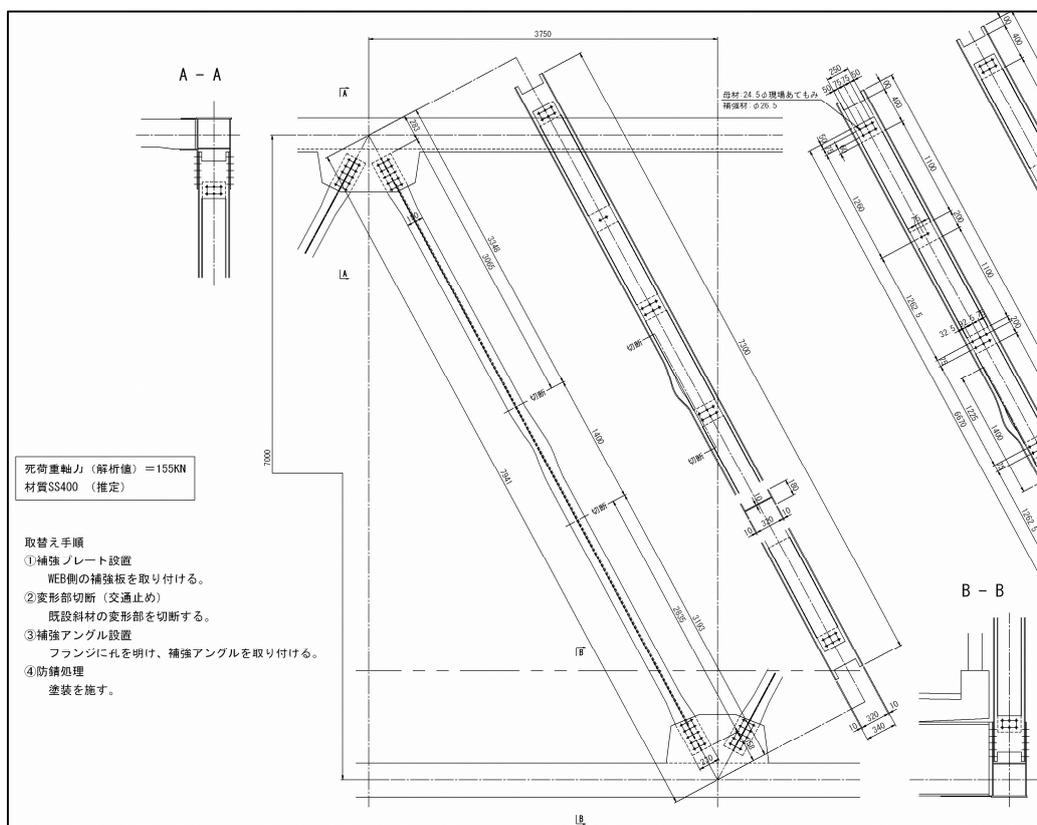
損傷は斜材の変形量が大きく、斜材の亀裂へと進展の恐れが予想される変形が生じている。そのため、部分的な補修では機能回復が十分とは考えにくいので斜材を一部切断し部分的に取り替えるものとする。

取り替える斜材の断面については、現状の断面と同じ部材を用いて取替えを行う。材質については現状の断面は SS41 材となっているが、溶接性を考慮した SM400 材を使用する。

斜材の取替に当たり、ベントの設置が出来ないことから架設時に斜材のバイパスとなる部材を設けて、斜材に生じている軸力を負担させる。そのうえで、斜材の損傷部を切断し、応力が建設当時の応力状態以下となるようにして安全性に配慮し取替を行うものとする。

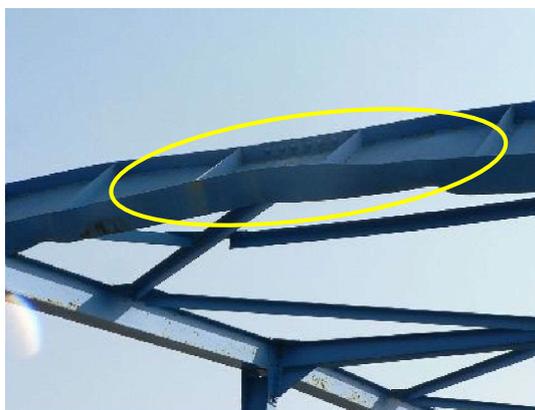
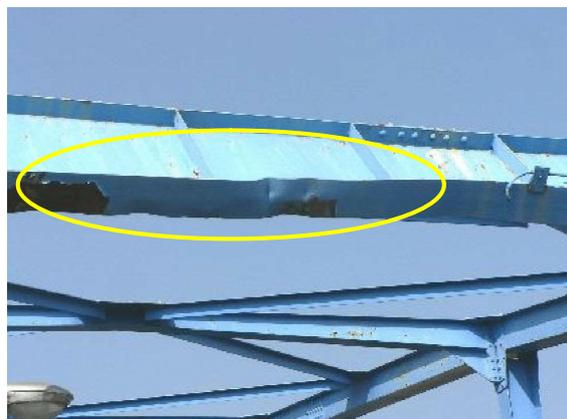
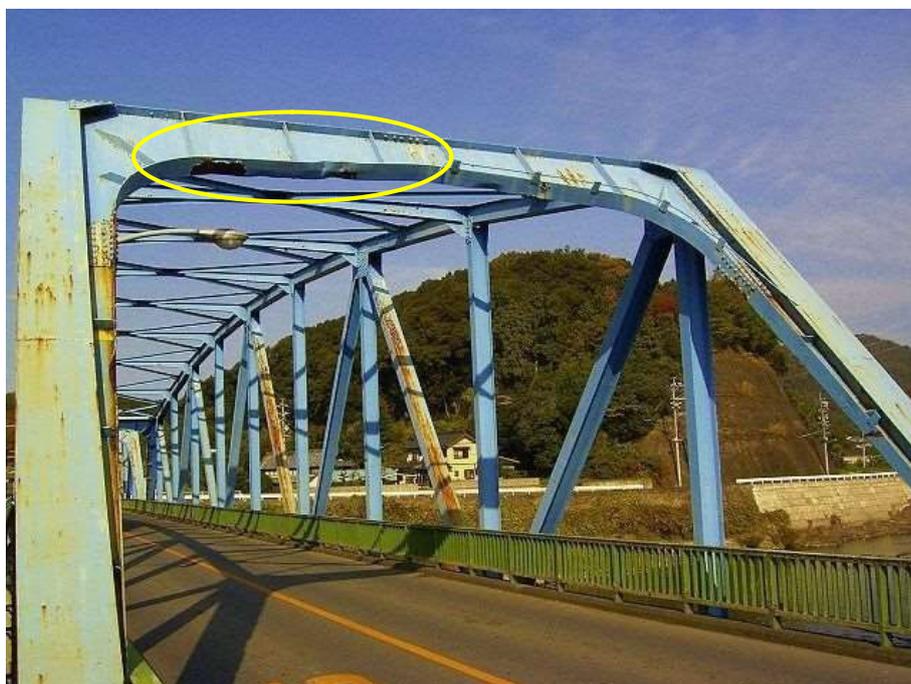
損傷を受けている橋門構については、複数の衝突痕があり変形を生じている。これは、建築限界からの余裕がないことが理由と考えられる。変形した部材の補修を行ったとしても抜本的な解決策とはならず、同様な衝突により再度損傷を受けることが予想される。

そこで橋門構を、部材高の小さい橋門構に取替えることにより今後の衝突を回避し橋梁の機能を維持するよう補修を行う。

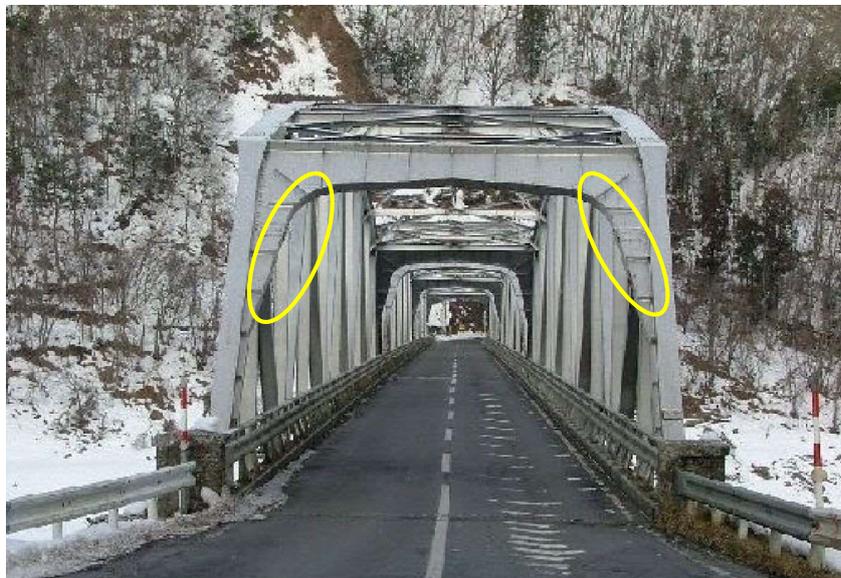
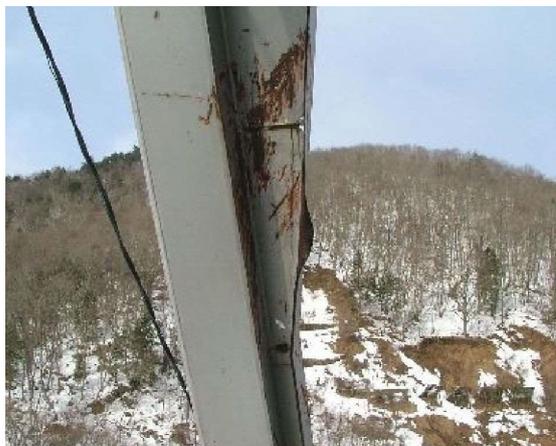
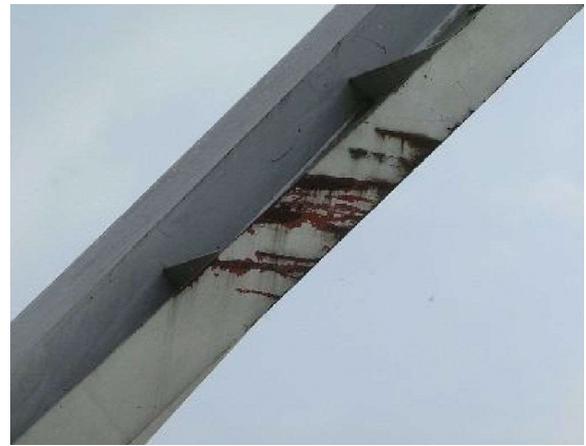
損傷を受けている橋門構については、複数の衝突痕があり変形を生じている。これは、建築限界に部材が干渉していることが理由と考えられる。変形した部材の補修を行ったとしても抜本的な解決策とはならず、同様な衝突により再度損傷を受けることが予想される。

そこで橋門構のニーブレス部を幅の小さい部材に取替えることにより今後の衝突を回避し橋梁の機能を維持するよう補修を行う。

部材中央部は損傷を受けていないことから建築限界に干渉しているのは、側方部分のみと考えられる。そこでニーブレス部分の形状変更を目的として部材の一部を切断し部分的に取替えるものとする。

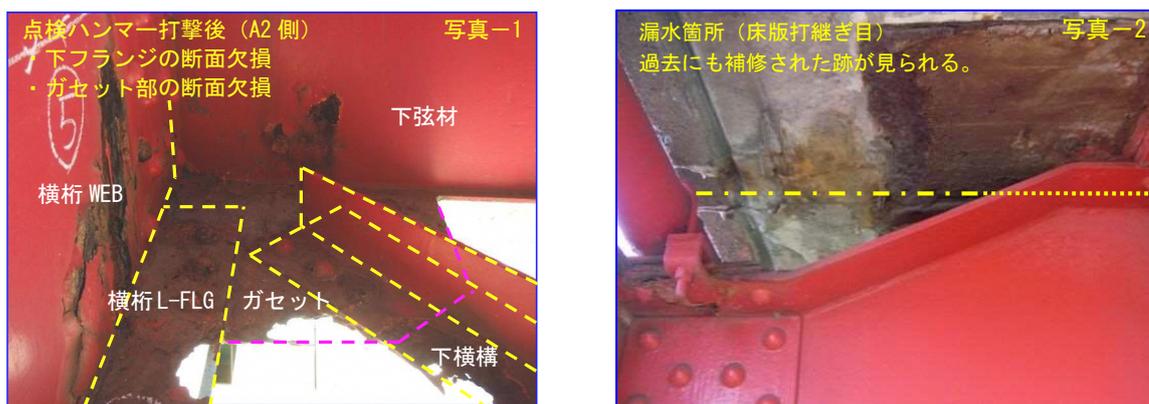
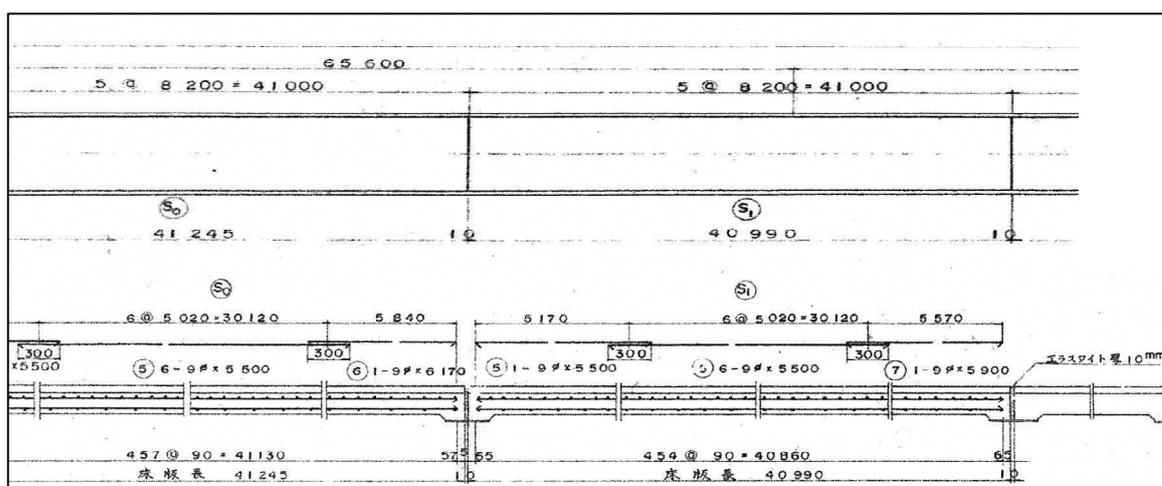
図-1 床版竣工図

大垣大橋では、横桁・横構のガセット部に腐食による断面欠損が生じている。(写真-1) 竣工図を確認したところ、既設床版は一定のロット毎に分離した構造で、横桁上で目地材を挟み打継がれていることが解り、腐食の原因は、既設床版打継ぎ目からの漏水が原因と推察された。(図-1, 写真-2) このため、全てのガセット部について調査を行った結果、全ての床版打継ぎ目部でガセットの腐食が確認された。

腐食による断面欠損が生じてる部位は、下横構および横桁を接続するガセットおよびその近傍の横桁・下横構で、板厚減少が著しい箇所は、部分的な取替を行う。
