# 美浜・大飯・高浜発電所の最近の状況について

2022年 5月24日

関西電力株式会社

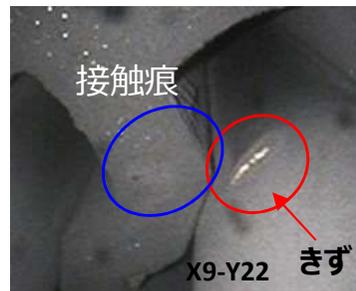
A-SG 第4管支持板

小型カメラにより、A,B-SGについては管板から第7管支持板上部、C-SGについては管板から第2管支持板上部の調査を行った結果、スケールおよびスラッジの残存を確認。また、伝熱管の外観観察の結果、ほぼ全ての伝熱管は全面的にスケールに覆われており、一部の伝熱管は局所的にスケールが剥離した痕跡が認められた。異物は確認されなかった。

- 伝熱管の外面減肉が認められた原因は、これまでの運転に伴い、伝熱管表面に生成された稠密なスケールが前回定期検査時の薬品洗浄の後も S G 器内に残存し、プラント運転中に管支持板下部に留まり、そのスケールに伝熱管が繰り返し接触したことで摩耗減肉が発生した可能性が高いと推定した。
- また、伝熱管内面に有意な信号指示が認められた原因は、既往知見である応力腐食割れ(※)と推定した。  
※：S G 製造時に伝熱管内面のローラ拡管の際に生じた引張応力と運転時の内圧および温度環境が相まって生じる割れ。

- 外面からの摩耗減肉に対しては、薬品洗浄前に S G 器内のスケールおよびスラッジを可能な限り除去するため、小型高圧洗浄装置を用いて管支持板の洗浄を実施する。その上で、S G 器内のスケールの脆弱化を図るため、前回より薬品量を増やした条件（1, 2 回目ともに伝熱管全域を薬品濃度3%で洗浄）で薬品洗浄を実施する。
- 内面からの応力腐食割れに対しては、今後も、定期検査毎に実施する渦流探傷検査により、伝熱管内面からの応力腐食割れを早期に検出する。
- きずが認められた伝熱管 4 本については、高温側および低温側管板部で閉止栓(機械式栓)を施工し、使用しないこととする。

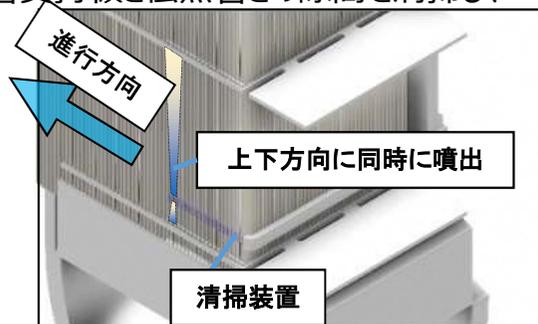
第 1 管支持板上ハンドホール(B)から装置を挿入し、上下方向に高圧水を噴射することで、管支持板と伝熱管との隙間を清掃し、スケール等を管支持板上へ移動させる。

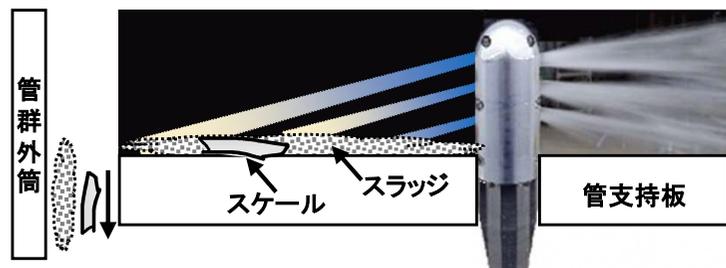
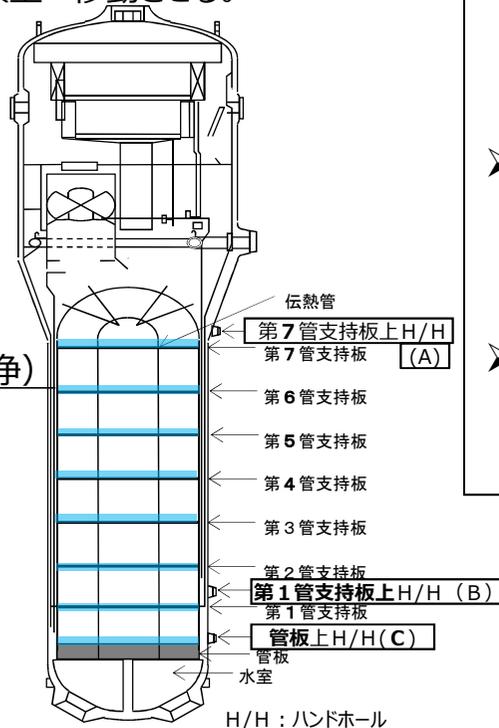
STEP 2-1 により管支持板上に移動させたスケール等を押し流し、管板に落下させる。
