原子力発電所の運営状況について

2022年6月1日
 関西電力株式会社

発電所名	高浜発電所3号機	発生日	2022年3月30日
件名	高浜発電所3号機の定期検査状況について (蒸気発生器伝熱管の損傷に関する原子炉施設故障等報告書の提出) 添付資料1～6参照		
事象概要 および 対策等	<p>高浜発電所3号機(加圧水型軽水炉 定格電気出力87万キロワット、定格熱出力266万キロワット)は、2022年3月1日から実施している第25回定期検査において、3台(A、B、C)ある蒸気発生器(SG)の伝熱管全数^{※1}について渦流探傷検査(ECT)^{※2}を実施しました。</p> <p>その結果、A-SGの伝熱管2本およびB-SGの伝熱管1本に有意な信号指示^{※3}が認められました。このうち、A-SGの1本は、高温側の管板^{※4}部に内面(1次側)からの割れとみられる信号指示で、残りの1本とB-SGの1本は、管支持板^{※5}部付近に外面(2次側)からの減肉とみられる信号指示でした。これらのほか、A-SGの伝熱管1本の管支持板部付近に外面(2次側)からの微小な減肉とみられる信号指示(判定基準未滿)が認められました。</p> <p>その後、伝熱管の外面減肉については、小型カメラによる損傷箇所の外観調査結果やSG器内から回収したスケール^{※6}の性状等の調査状況から、前回定期検査時に実施したSG器内の薬品洗浄後も残存していた稠密なスケールがプラント運転中に管支持板下面に留まり、伝熱管と繰り返し接触したことで摩擦減肉が発生した可能性が高いと推定したため、引き続き、回収したスケールの形状や性状等の調査や対策等の検討を行うこととしました。</p> <p>また、伝熱管内面に有意な信号指示が認められた原因は、既往知見である応力腐食割れと推定しました。</p> <p>なお、本件による環境への放射能の影響はありません。</p> <p>※1 過去に有意な指示が認められ、施栓した管等を除き、A-SGで3,272本、B-SGで3,247本、C-SGで3,261本、合計9,780本。 ※2 高周波電流を流したコイルを伝熱管に接近させることで対象物に渦電流を発生させ、対象物のきず等により生じた渦電流の変化を電気信号として取り出し、きず等を検出する検査であり、伝熱管の内面(1次側)より、伝熱管の内面(1次側)と外面(2次側)の両方を検査している。 ※3 割れを示す信号や20%以上の減肉を示す信号の指示。 ※4 蒸気発生器内の伝熱管が取り付けられている部品。伝熱管と管板で、1次冷却材と給水(2次冷却水)の圧力障壁となる。 ※5 伝熱管を支持する部品。 ※6 2次冷却水に含まれる鉄の微粒子が、SG内に流れ集まって伝熱管に付着したもの。</p> <p style="text-align:

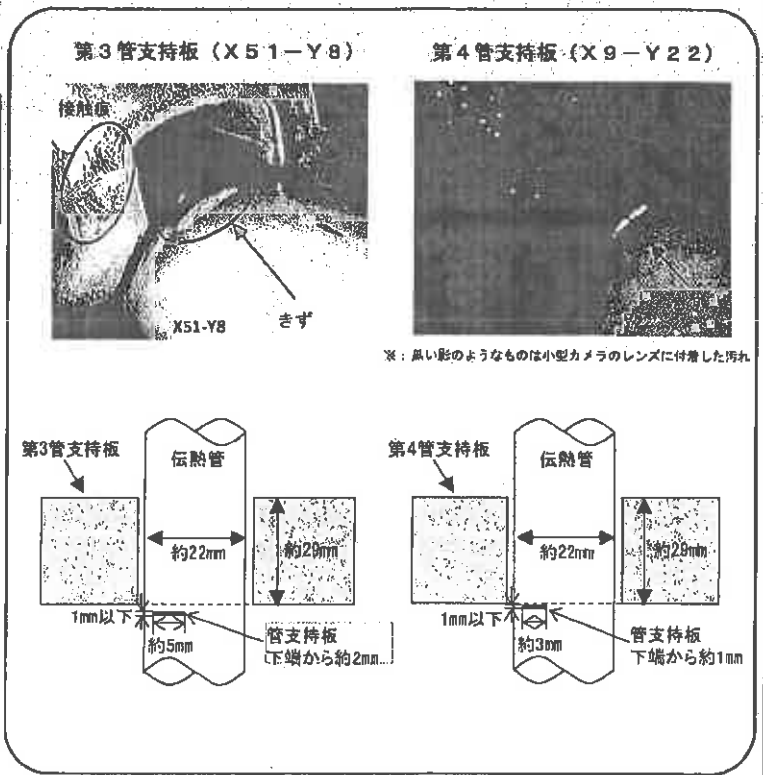
小型カメラで確認したきずの状況

小型カメラを用いた外観観察の結果、有意な減肉信号指示が認められた伝熱管2本および微小な減肉信号指示が認められた伝熱管1本に、信号指示箇所の伝熱管の周方向に摩耗減肉とみられるきずを確認しました。

その大きさは、A-SGの伝熱管で、幅1mm以下、周方向に約3mm～5mm、B-SGの伝熱管で、幅1mm以下、周方向に約3mmであることを確認しました。

なお、きずの周辺にはスケール等の付着物は認められなかったものの、当該伝熱管周辺の管支持板下面に接触痕を確認しました。

損傷が認められた蒸気発生器伝熱管4本については、高温側および低温側管板部で閉止栓（機械式栓）を施工し、使用しないこととします。

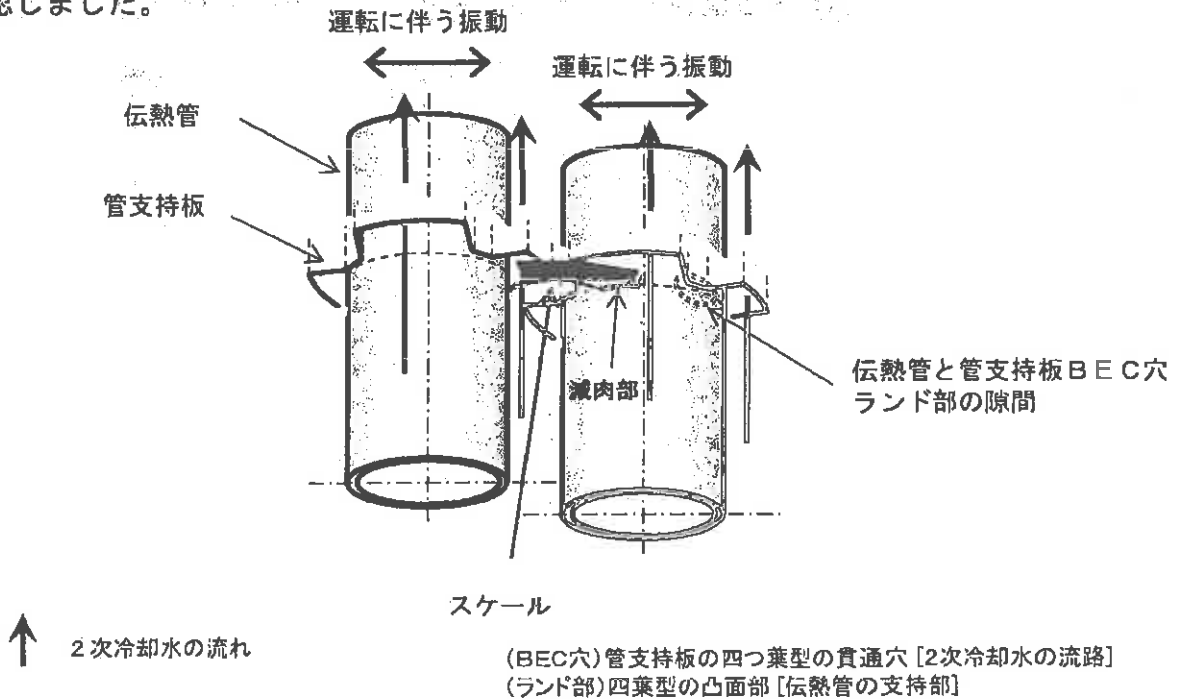
管支持板下面での減肉のメカニズム

工場における再現試験等の結果、SG器内の2次冷却水の流れにより、スケールの形状によっては管支持板下面に留まることを確認しました。

また、伝熱管がプラント運転に伴い振動することでスケールと繰り返し接触し、摩耗減肉が発生することを確認しました。

工場における再現試験等の結果、蒸気発生器内の水・蒸気の流れにより管支持板下面に留まったスケールに伝熱管が繰り返し接触することにより、摩耗減肉が発生することを確認しました。

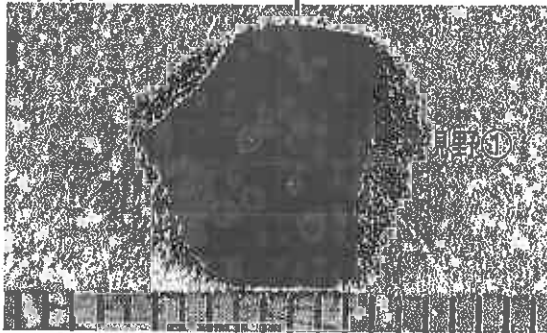
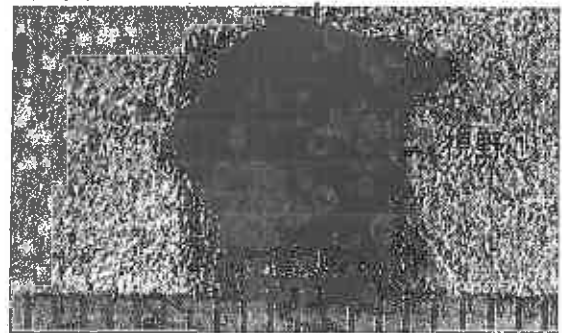
A蒸気発生器 第2管支持板上面（低温側）から回収したスケール

各SGの第1管支持板および第2管支持板上面等から取り出したスケールは、主に多角型、長尺型に分類され、長さが最大のもは、前者が長さ約17mm、幅約10mm、後者が長さ約47mm、幅約4mmであり、大半のスケールは管支持板の流路穴よりも大きく、運転中に管支持板下面の伝熱管の隙間に留まることが可能な形状でした。

形状：主に多角型と長尺型

寸法：多角型で長さが最大のもは、長さ約1.7mm、幅約1.0mm

長尺型で長さが最大のもは、長さ約4.7mm、幅約4mm

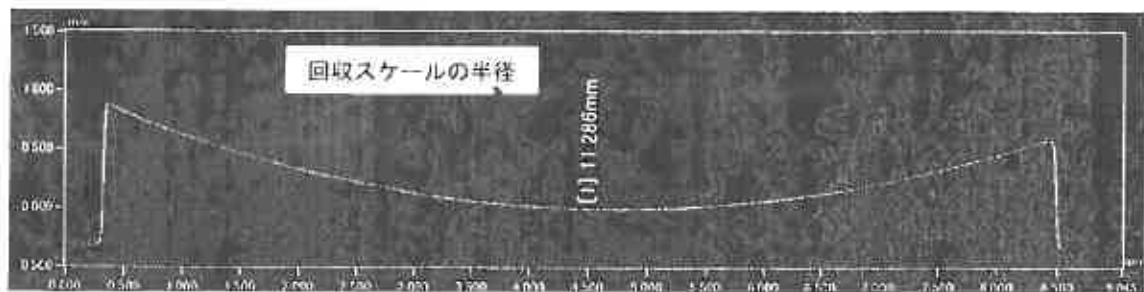
<視野①>

また、これらのスケールについては、目視確認の結果、やや湾曲した形状をしており、そのうち各SGから取り出した9個のスケールについて3次元測定器等により計測した結果、直径約22.3～22.6mmの円筒状に沿った形状であり、伝熱管(円筒)の外径(直径22.2mm)に近いことを確認しました。

直径約22.3~22.6mmの円筒状に沿った形状で、伝熱管（円筒）の外周（直径22.2mm）に近い形状

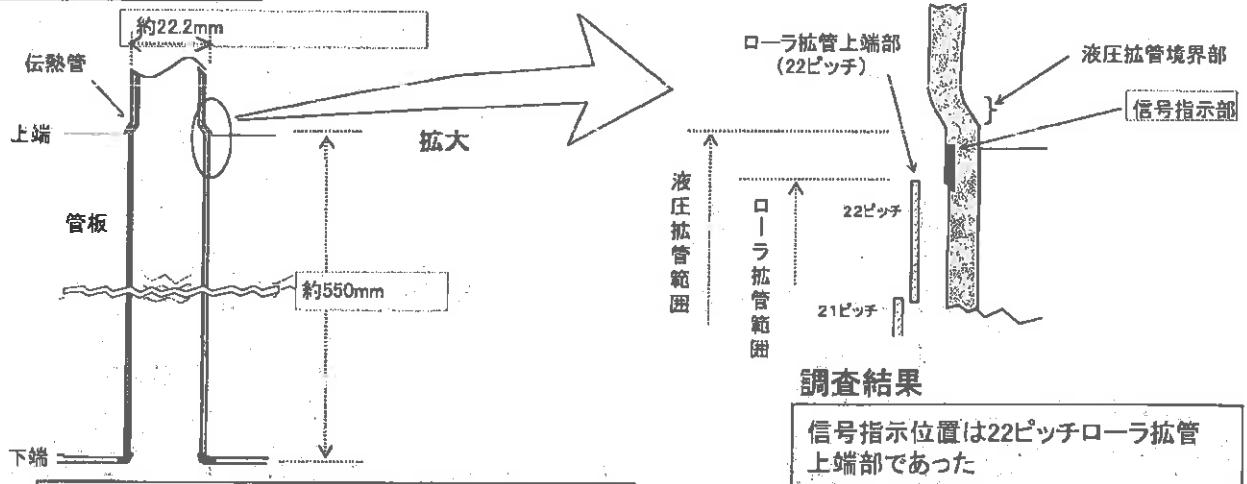
信号指示の位置

今回の有意な信号指示も、高温側管板部のローラ拡管上端部付近において、伝熱管の軸方向に沿った内面きずを示しており、過去の事例と特徴が類似していることを確認しました。また、1次冷却材の主要パラメータである温度、圧力、水質について調査を行い、これまでの運転実績の中で、過大な応力を発生させる温度、圧力の変化はなく、水質も基準値の範囲内で安定していたことを確認しました。

原因は、蒸気発生器製造時に伝熱管内面のローラ拡張の際に生じた引張り残留応力と運転時の内圧および温度環境が相まって生じる応力腐食割れ(既往知見)であると推定しています。

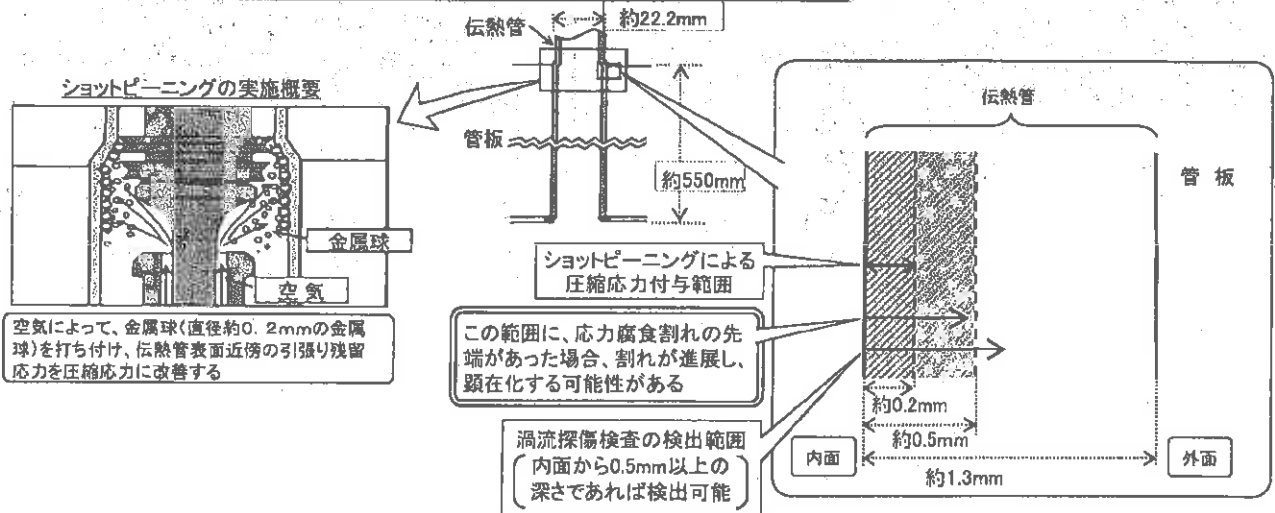
ショットピーニングの効果と渦流探傷検査の検出範囲

なお、高浜発電所3号機では、2001年の第13回定期検査において、伝熱管の高温側管板拡管部内面にショットピーニング[※]を施工し、伝熱管内表面の引張り残留応力を改善しています。しかしながら、この施工では、伝熱管内表面近傍（深さ約0.2mmまで）の引張り残留応力は改善されますが、これより深い部分では効果が小さいことが知られています。

<p>事象概要 および 対策等</p>	<p>このため、ショットピーニング施工時に、渦流探傷検査の検出限界未満（深さ約0.5mm未満）の微小なきずが既に発生していた場合、時間の経過とともになきずが進展する可能性があるとして推定しており、高経年化技術評価でも当該箇所での応力腐食割れの検出が否定できないとしています。今回の損傷についても、このような応力腐食割れが進展し、検出されたものと推定しています。</p> <p>※8 伝熱管内部に機械式ローラを通すことで伝熱管を押し広げて、伝熱管と管板を接合させる工程。</p> <p>※9 伝熱管内面に小さな金属球を高速で叩き付けることにより、伝熱管内面の引張り残留応力を圧縮応力に改善する工事。</p> <p>3. 推定原因</p> <p>伝熱管の外表面減肉が認められた原因は、これまでの運転に伴い、伝熱管表面に生成された稠密なスケールが前回定期検査時の薬品洗浄の後もSG器内に残存し、プラント運転中に管支持板下面に留まり、そのスケールに伝熱管が繰り返し接触したことで摩耗減肉が発生した可能性が高いと推定しました。</p> <p>また、伝熱管内面に有意な信号指示が認められた原因は、既往知見である応力腐食割れと推定しました。</p> <p>4. 対策</p> <p>(1) 外面からの摩耗減肉（洗浄条件の検討）</p> <p>今回の調査結果を踏まえ、薬品洗浄前にSG器内のスケールおよびスラッジを可能な限り除去するため、小型高圧洗浄装置を用いて管支持板の洗浄を実施します。</p> <p>その上で、SG器内のスケールの脆弱化を図るため、前回より薬品量を増やした条件（1回目、2回目ともに伝熱管全域を薬品濃度3%で洗浄）で薬品洗浄を実施します。</p> <p>(2) 内面からの応力腐食割れ</p> <p>今後も、定期検査毎に実施する渦流探傷検査により、伝熱管内面からの応力腐食割れを早期に検出します。</p> <p>(3) 伝熱管の施栓</p> <p>なきずが認められた伝熱管4本については、高温側および低温側管板部で閉止栓（機械式栓）を施工し、使用しないこととします。</p> <p style="text-align: right;">以上</p> <p>添付資料1：外面からの信号指示があった伝熱管の調査 添付資料2：スケールの形状および伝熱管外表面の調査結果 添付資料3：内面からの信号指示があった伝熱管の調査 添付資料4：蒸気発生器器内の洗浄 添付資料5：蒸気発生器伝熱管の施栓方法と施栓状況 添付資料6：これまでの経緯</p> <p style="text-align: right;">（2022年5月13日お知らせ済み）</p>
