高速増殖原型炉もんじゅ  
炉内中継装置の落下に係る復旧完了について

高速増殖原型炉もんじゅ  
炉内中継装置の落下に係る原因と対策等の報告について

高速増殖炉研究開発センター(高速増殖原型炉もんじゅ原子炉施設)  
炉内中継装置の落下による変形について  
(概要)

高速増殖炉研究開発センター(高速増殖原型炉もんじゅ原子炉施設)  
炉内中継装置の落下による設備への影響評価等について  
(概要)

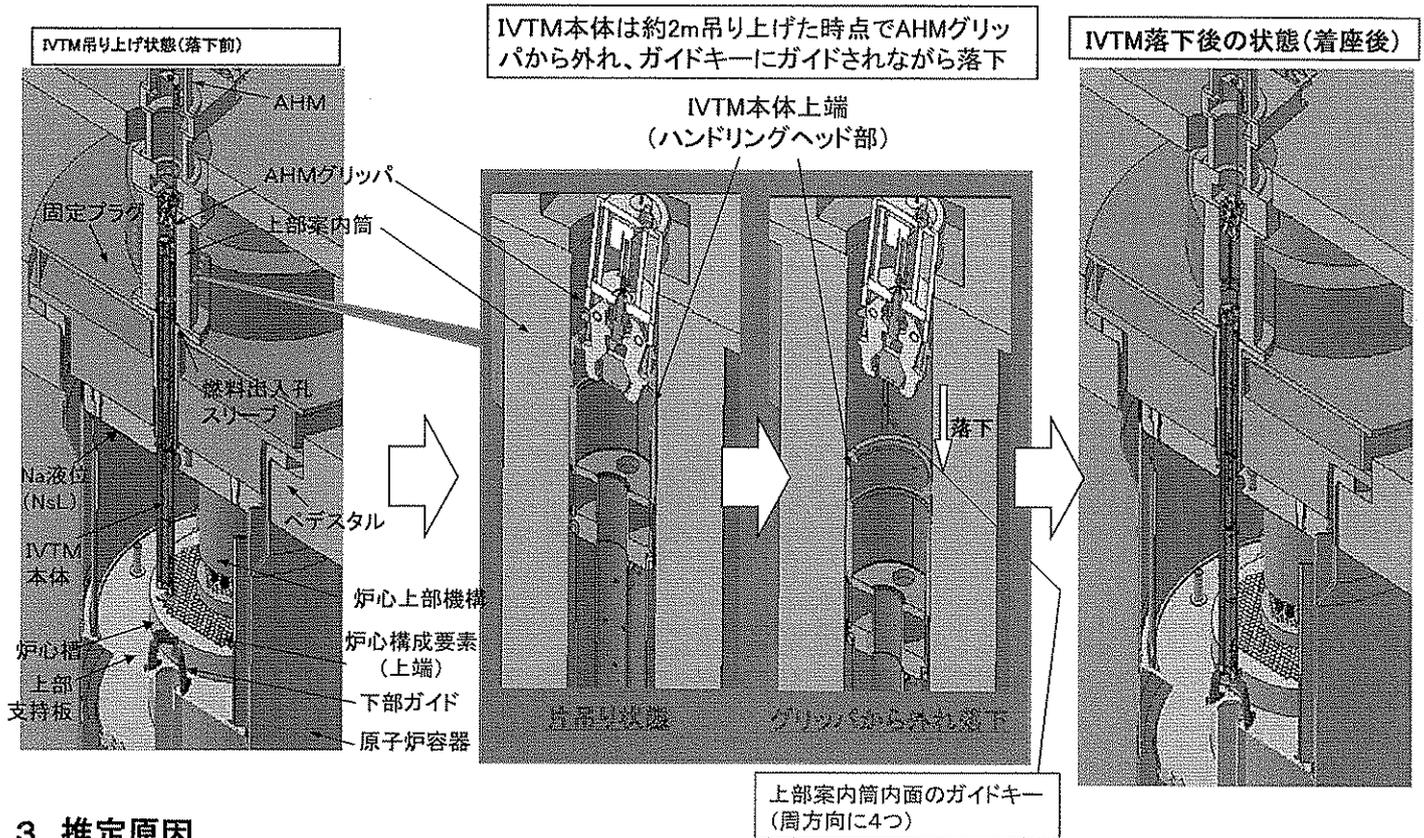
## 2. 炉内中継装置 (IVTM) 本体落下時の概要

- ① 爪開閉ロッドを固定している爪開閉ロッドとパワーシリンダの接続部のU字金具のねじが、燃料交換作業でのAHM起立・転倒等に伴い発生する振動により徐々に緩み、爪開閉ロッドが回転し始めた。
- ② その後のAHM使用によりU字金具のねじが緩み、爪開閉ロッドの回転が25°以上まで進行した。更に、IVTM本体をつかみ、吊り上げた際一気に90°まで回転した。これにより、AHMグリッパの幾何学的形状が維持されず、グリッパ爪が正常に開かなくなったことから、正常なつかみ状態とはならなかった。
- ③ IVTM本体は、この状態でつり上げが行われたため、片側のグリッパ爪のみによる片吊りの状態となり、約2m吊り上げた位置でつかみ部のバランスが崩れたことにより、グリッパ爪から外れて落下に至った。

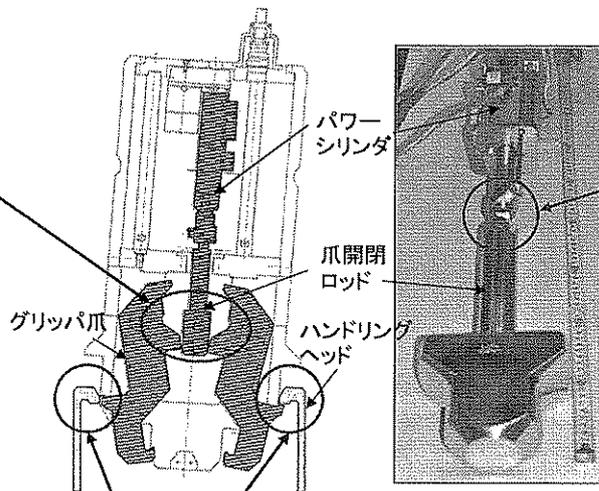
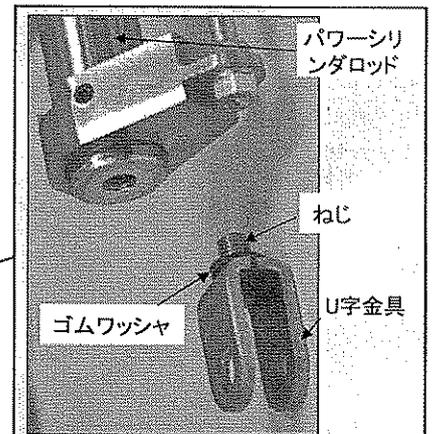
平板形状の爪開閉ロッドが回転したため、爪が正常に開かない状態となった。

U字金具ねじ部の緩み防止が十分でないと爪開閉ロッドは回転する構造となっていた。

爪開閉ロッドが回転し、爪が正常に開かず、IVTM本体のハンドリングヘッド溝部に爪がかからない中途半端な片吊り状態のまま吊り上げ。約2メートル吊り上げた位置でIVTM本体が爪から外れ、落下した。

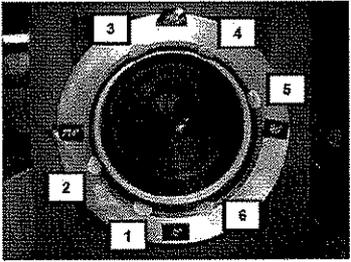
燃料出入孔スリーブ下端の圧痕

**【燃料出入孔スリーブ】**  
 ■燃料出入孔スリーブ下端  
 下端の圧痕に欠損がないことを確認

■本体据付座  
 取付けボルト、Oリングに脱落がないことを確認  
 →燃料出入孔スリーブには欠損はなく、構成する部品全てが回収されていることからルースパーツはない

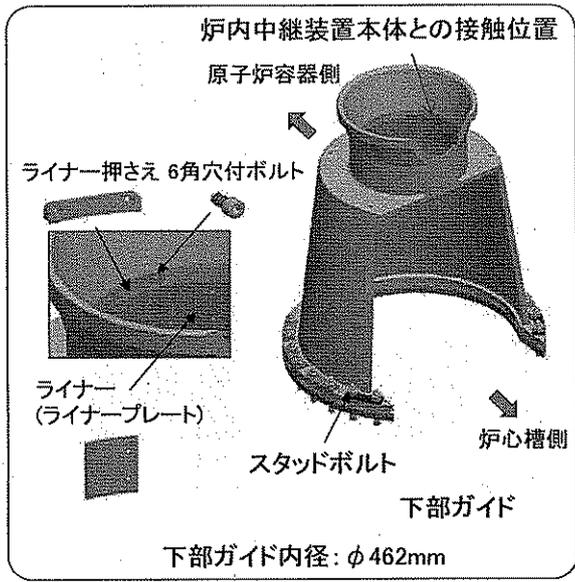
■下部ガイドの影響評価における確認  
 ⇒下部ガイドのライナープレートの嵌合部に発生する塑性ひずみが約0.35%であり、大きな変形が生じないため、ライナープレートの脱落はないと評価した。  
 ⇒ライナー押さえ、六角穴付ボルト取付け位置には直接IVTM本体が接触していないことと弾性範囲内のひずみであることから脱落はないと評価した。  
 ⇒下部ガイドを据付けているスタッドボルトに発生する応力は評価基準値以内であるため、上記以外の構成部品に脱落がないことを評価した。

■炉内中継装置本体の挿入・引き抜き時の荷重に基づく評価  
 ⇒荷重チャートに異常な荷重指示の上昇や低下がみられないことからライナープレート等の脱落がないことが裏付けられた。  
 →下部ガイドを構成する部品にルースパーツはない

炉内中継装置本体、燃料出入孔スリーブ等については点検・調査の結果ルースパーツがないことを確認した。下部ガイドについては影響評価を行いルースパーツがないことを確認した。
