高速増殖原型炉もんじゅ

炉内中継装置のこれまでの状況及び今後の進め方

平成23年1月18日

独立行政法人日本原子力研究開発機構

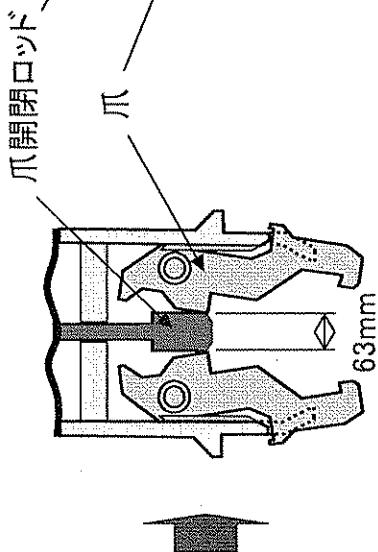
9月2日のグリッパ部
外観点検時に撮影

爪開閉ロッドの
90度回転

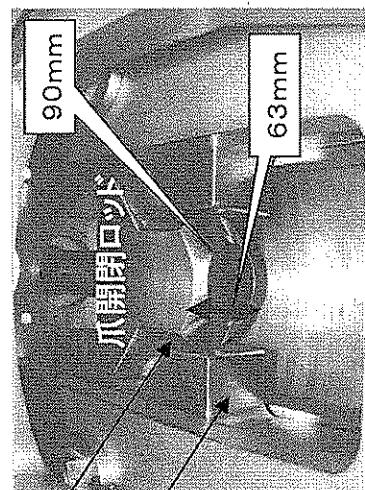
爪開閉ロッドの正常な状態

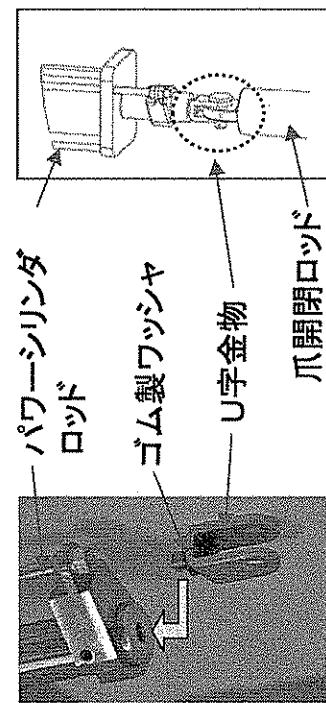
グリッパ部の点検を行ったところ、パワーシリンダロッドと爪開閉ロッドが90°回転していた。原団は、U字金物のネジ部の緩みによるものと確認した。また、2つあるグリッパ爪のうち片側にずれ痕を確認した。

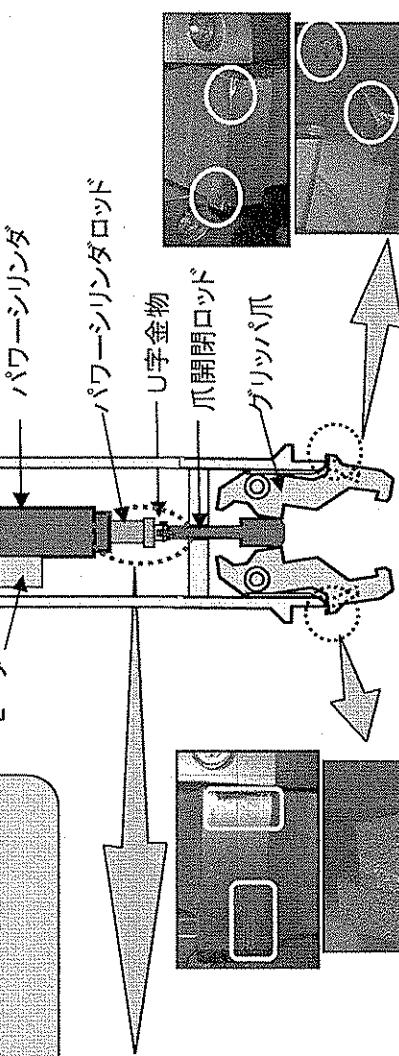
グリッパ部概略断面図
(爪開閉ロッド90°回転状態)

U字金物が、パワーシリンダにねじで固定されているところの緩みを確認した。ネジは、U字金物に溶接で固定されている。

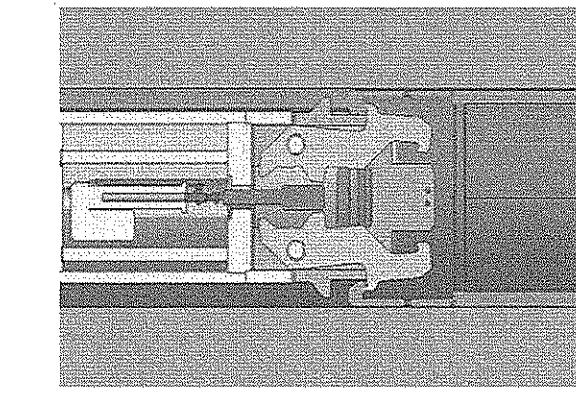
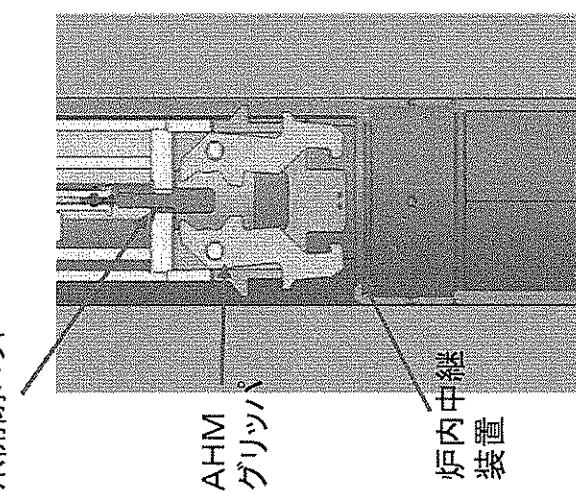
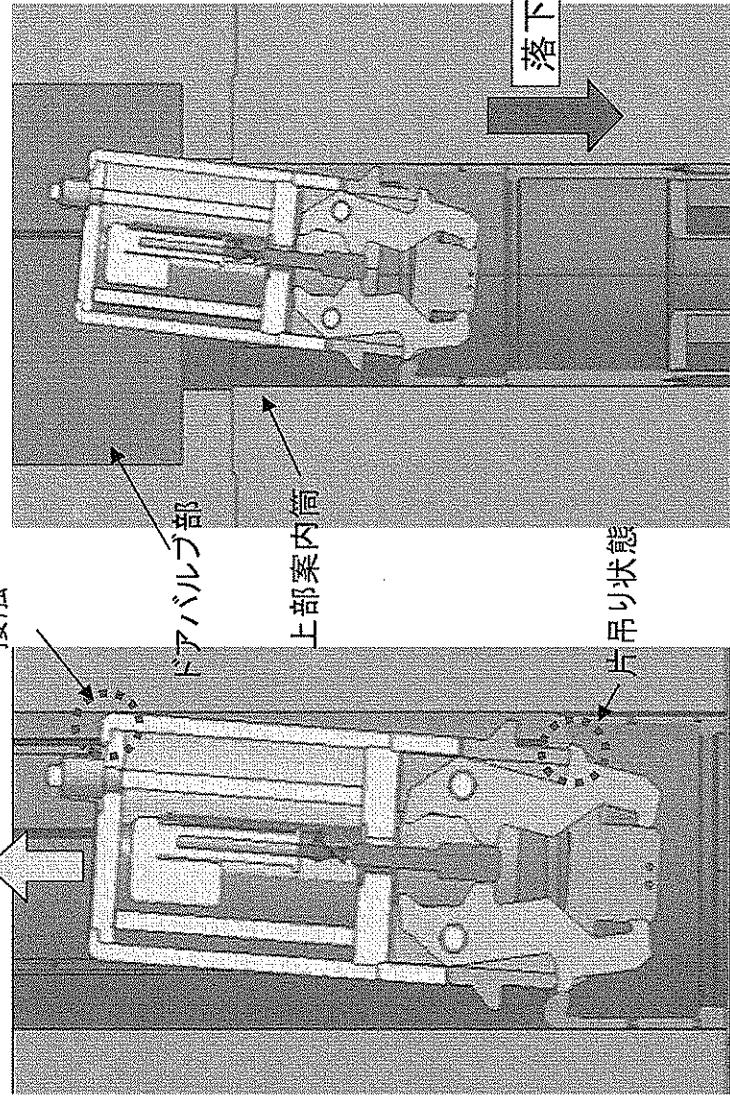
落下事象の推定シーケンス

原子炉機器輸送ケーシンググリッパが
炉内中継装置をつかむ

爪開閉ロッド
90°回転
爪開閉ロッド

爪先端が炉内中継装置ハンドリングヘッドに
かかること

片吊りでの吊上げ

上部案内筒に
接触

ドアバルブの空間で原子炉機器輸送
ケーシンググリッパの傾きが大きくなる

炉内中継装置
落下

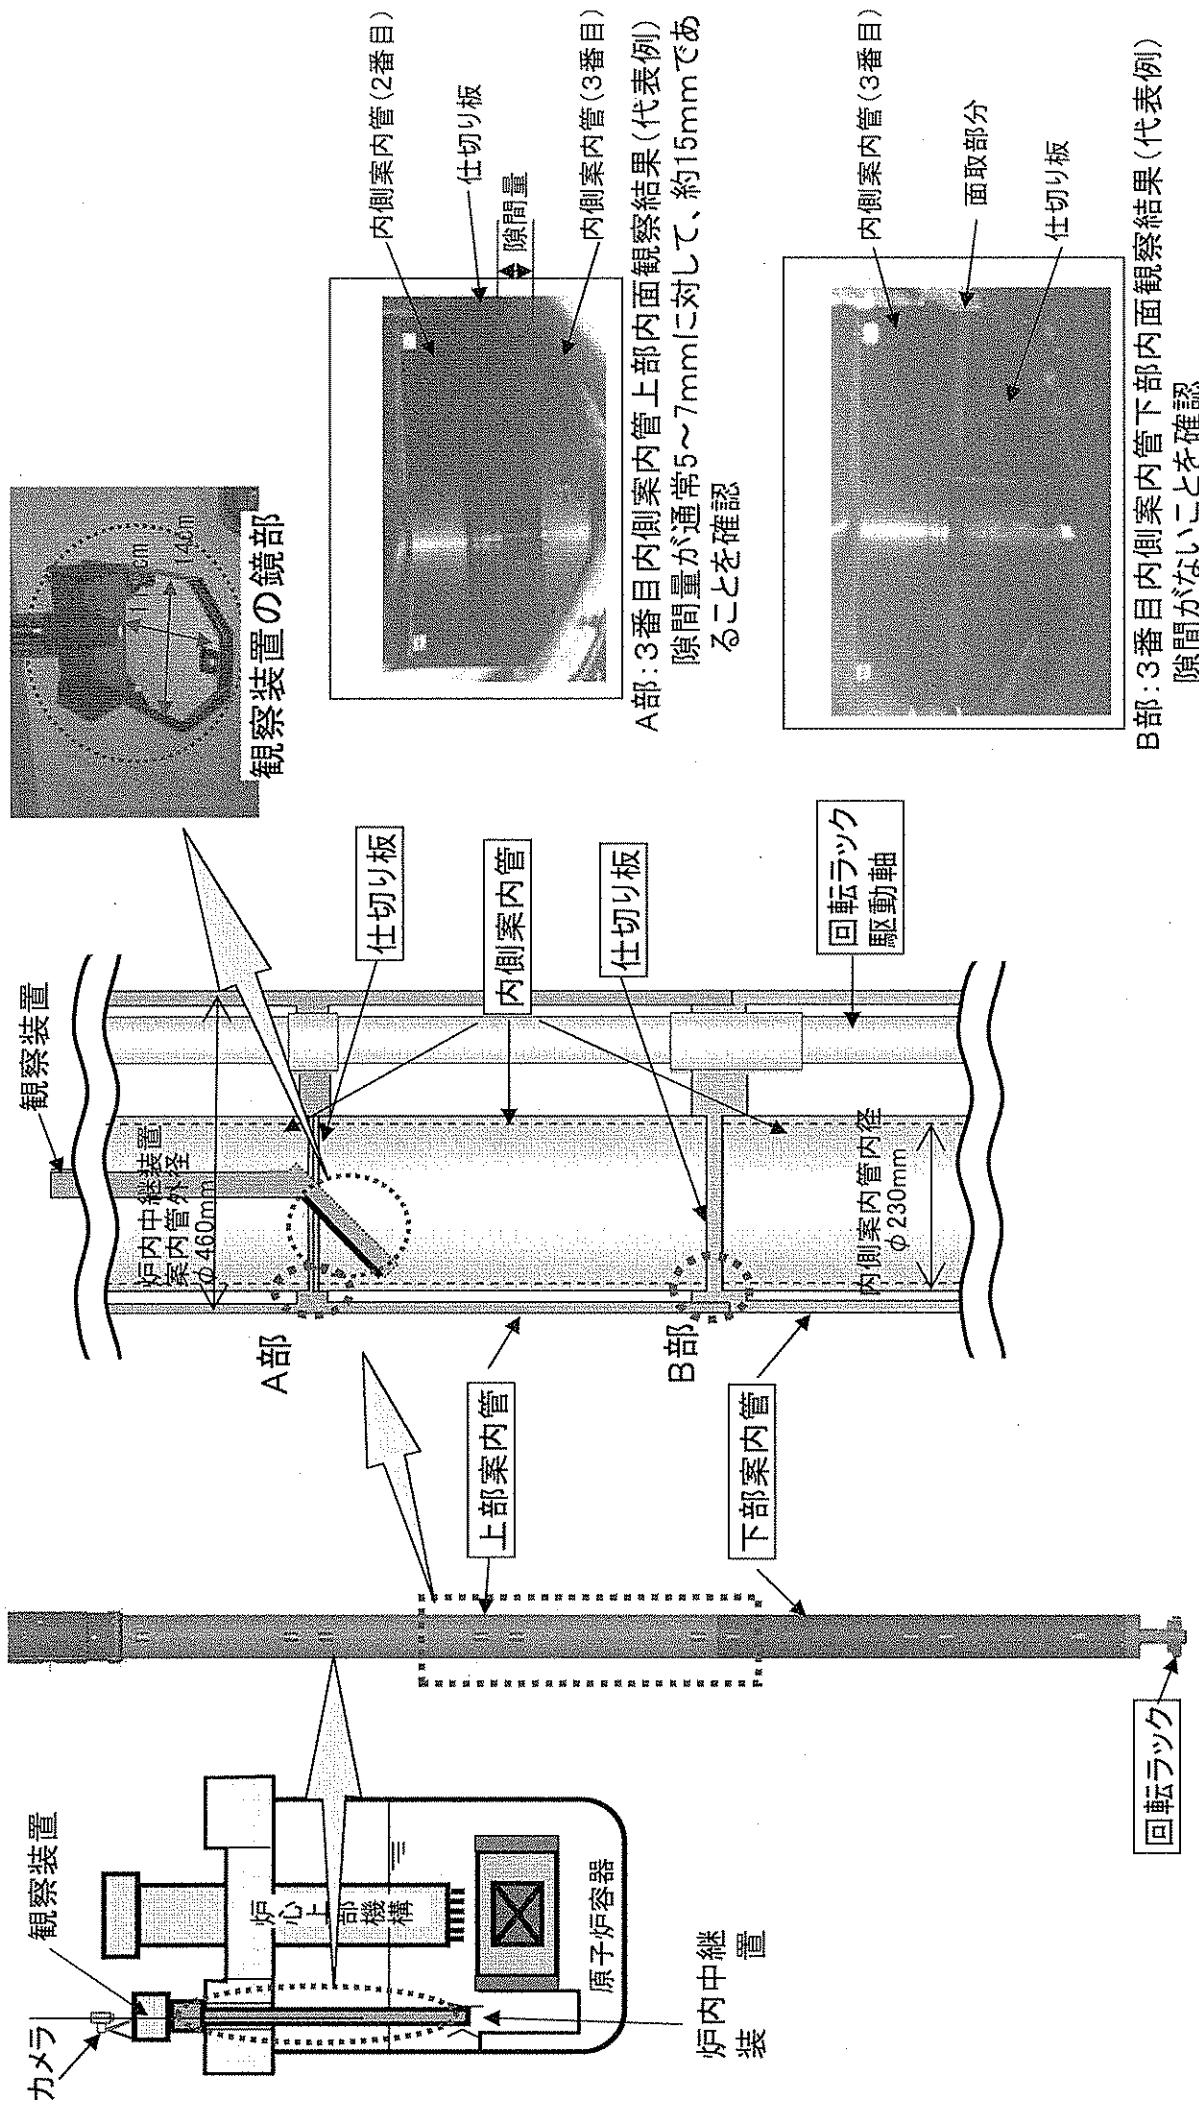
3. 1 炉内中継装置内側案内管の内面観察結果

11月9日に内側案内管の内面観察を行った結果、5分割してある内側案内管のうち、上から3番目 の上部と仕切り板間の隙間値(初期値(5~7mm)に対する、約15mm)と広がっていることを確認

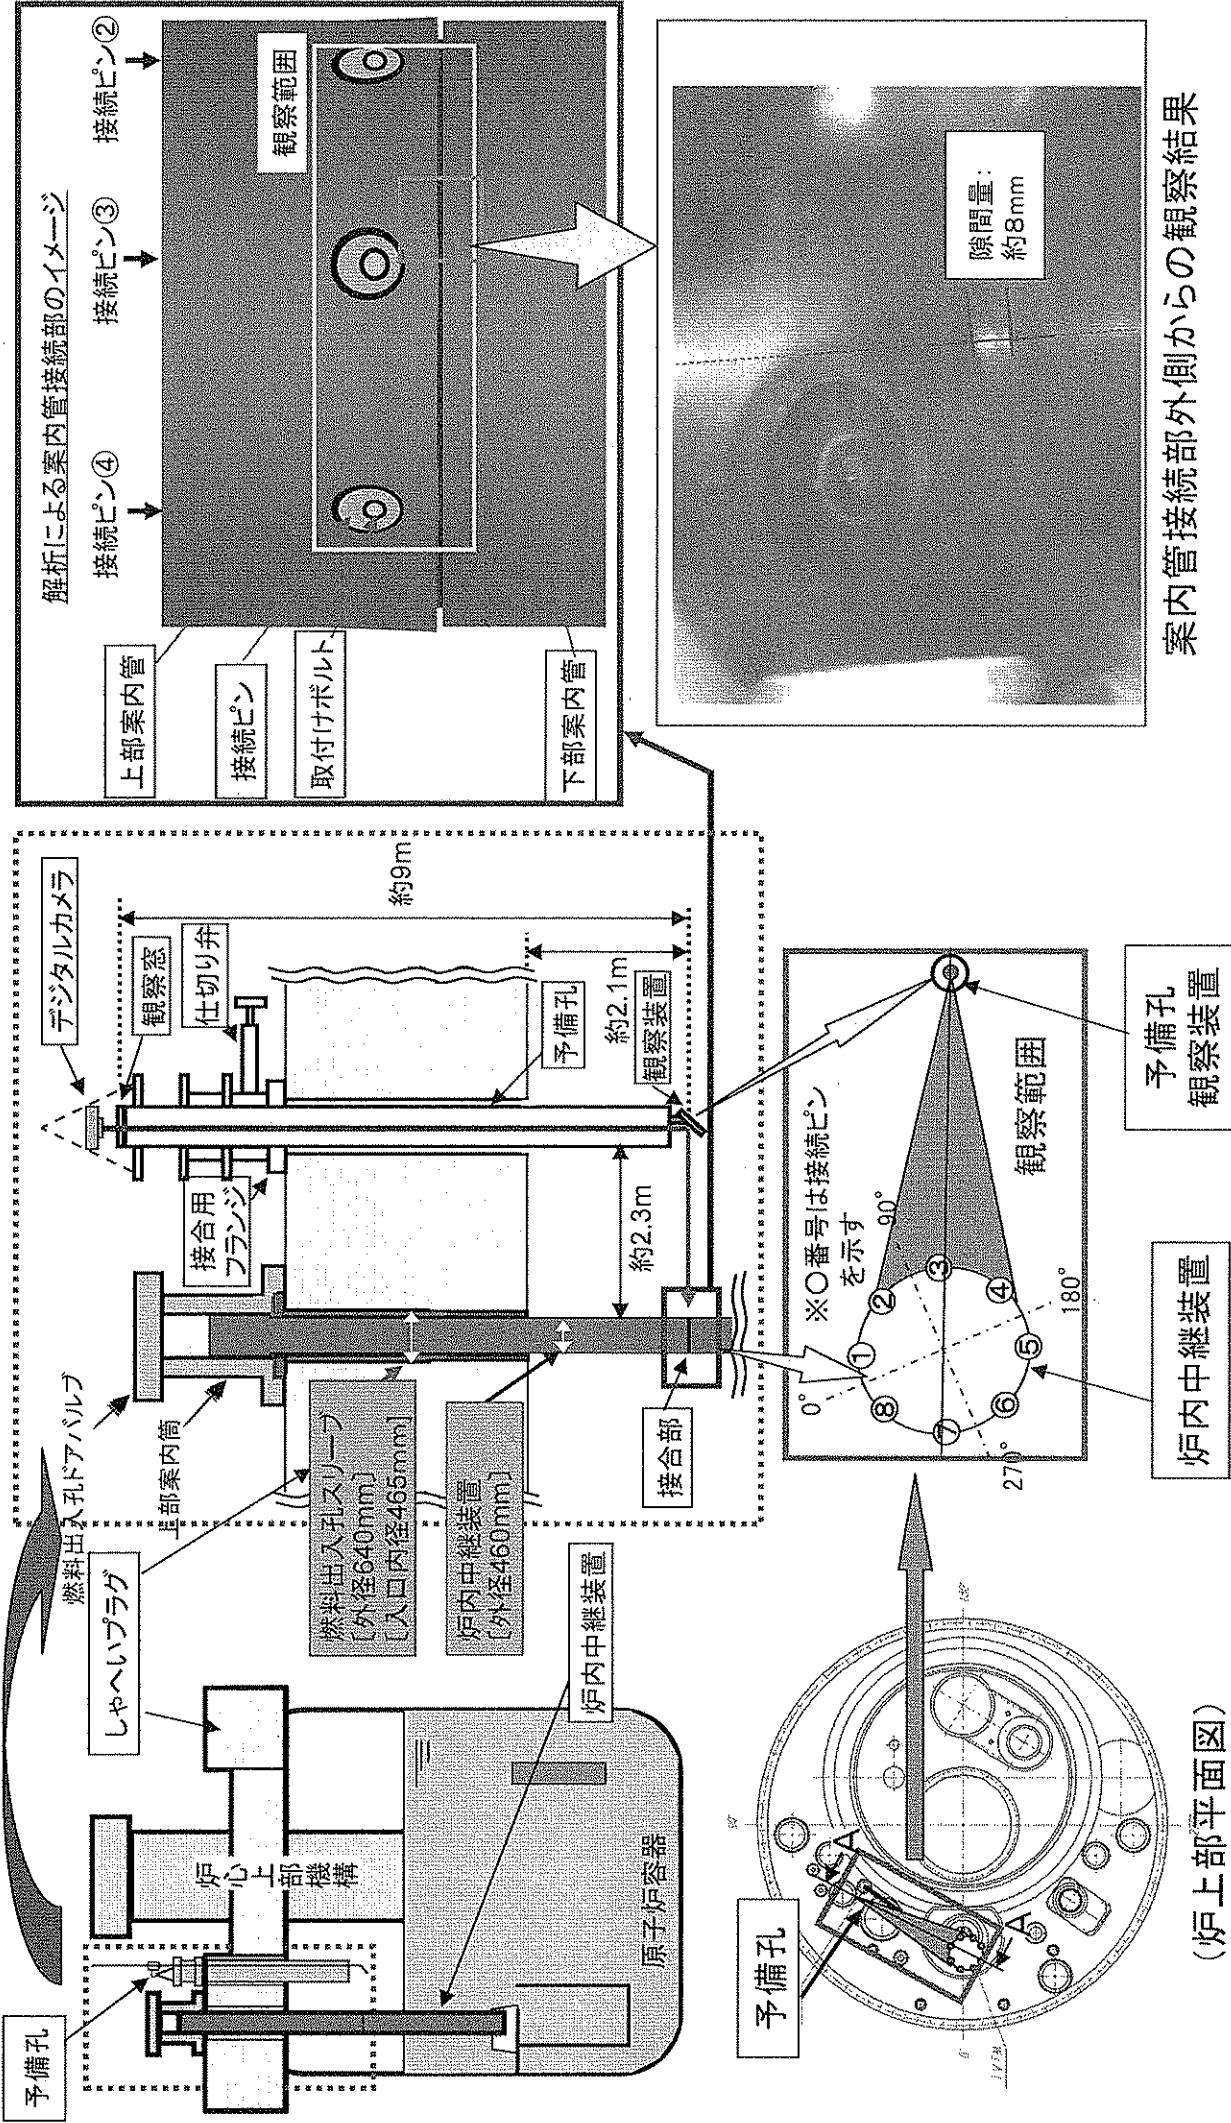
3.2 炉内中継装置外面観察結果

11月16日に案内管の外面観察を行った結果、通常隙間がない上部案内管と下部案内管のつなぎ部に約8mmの隙間量を確認

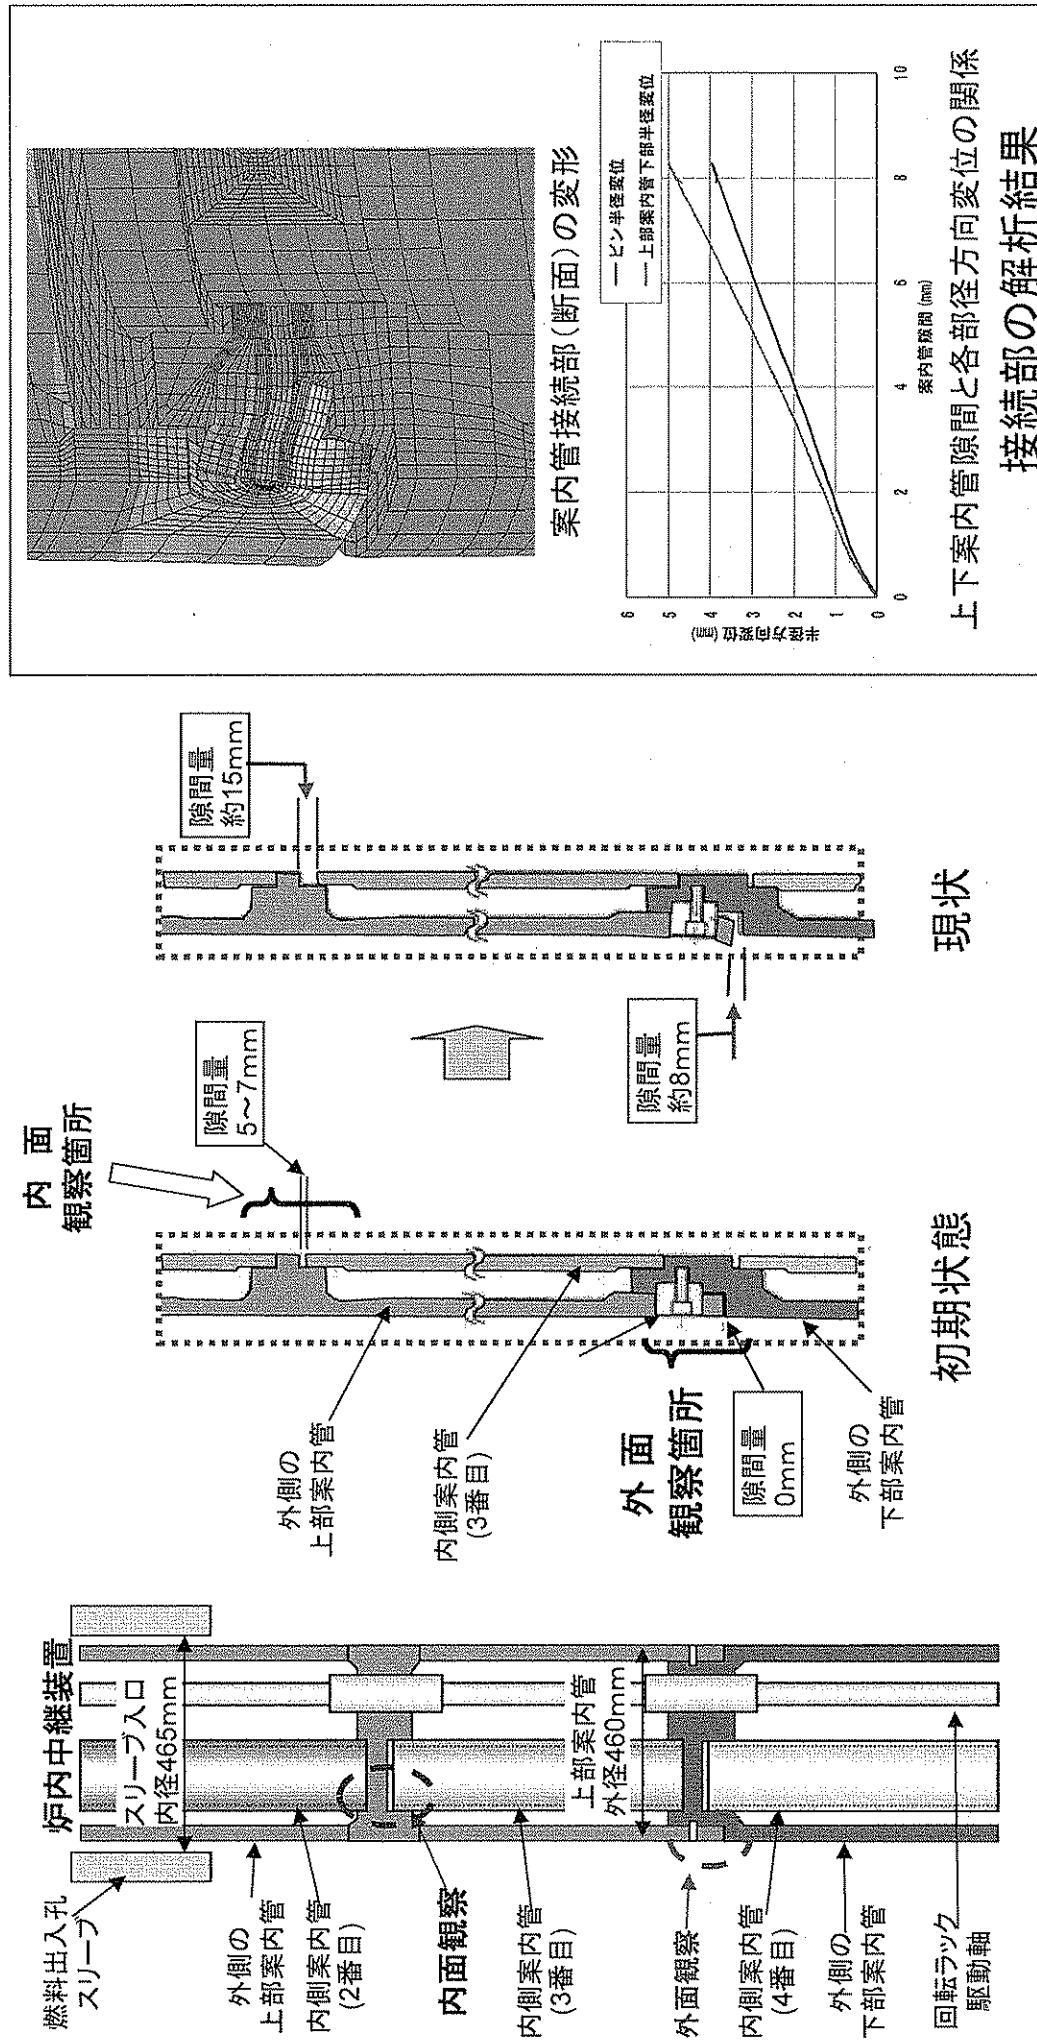
3. 3 炉内中継装置案内管接続部の変形(推定)

内側案内管の外面観察と外側の案内管の外面観察の隙間量から、外側の上部案内管の接続部の接続部で外側に約5mm(ピン近傍)張り出したものと推定(張出後の外径約470mmと推定)。このことから、炉内中継装置が燃料出入孔スリーブの入口部(入口部内径465mm)で接触しているものと推定

炉内中継装置と燃料出入孔スリーブの一體引抜きによる炉内中継装置の引き抜き復旧工事の方法を検討
