平成22年11月17日
独立行政法人
日本原子力研究開発機構
敦賀本部
(22-040)
(16時00分記者発表)

高速増殖原型炉もんじゅの炉内中継装置落下に係る状況について

添付資料：炉内中継装置の案内管接続部の外面観察結果

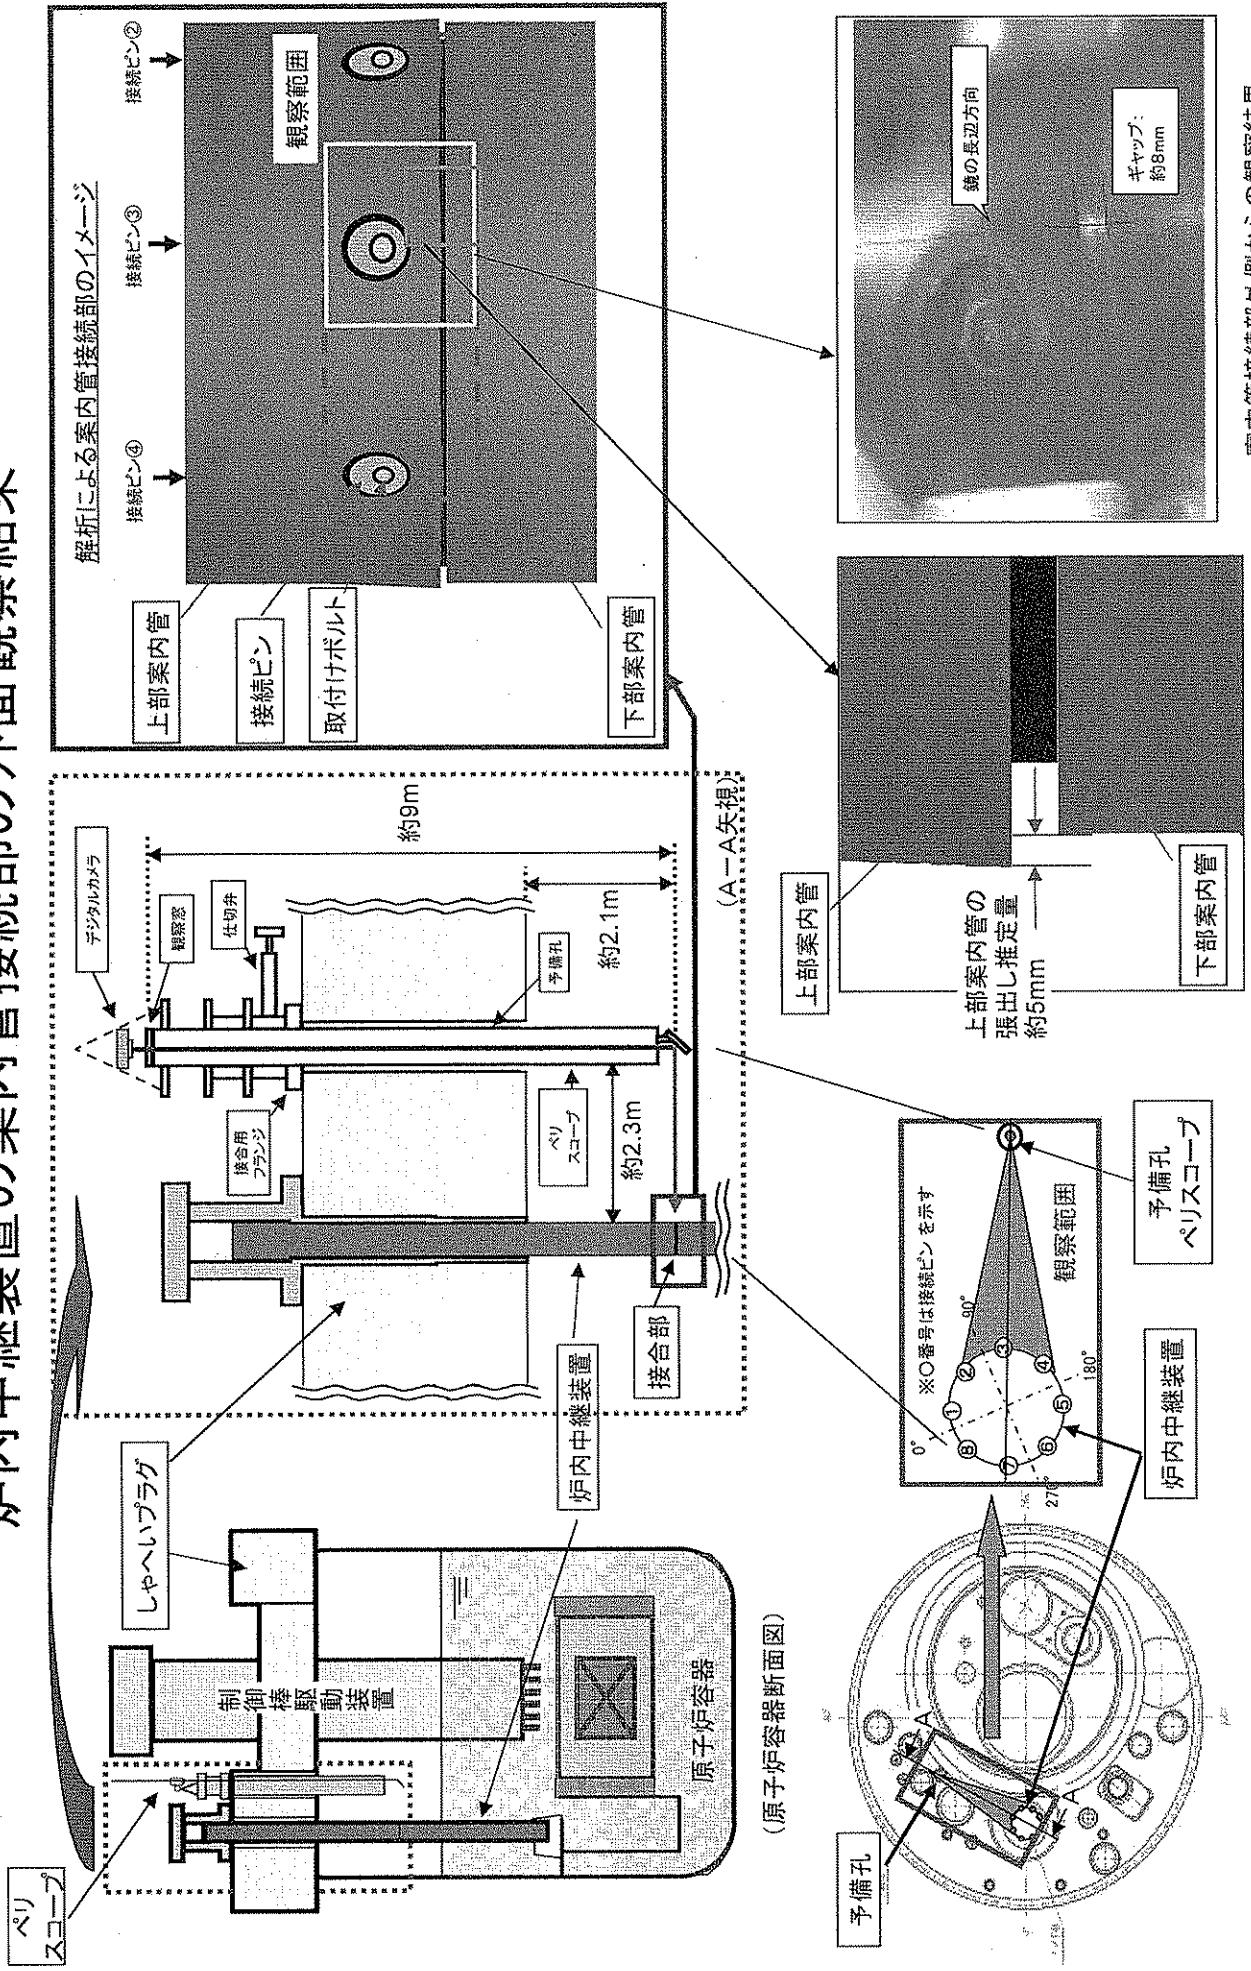
炉内中継装置の引抜きに向けた評価・判断に資するため、炉内中継装置の外面を観察するための装置の据付・調整等の検討・準備を進めてまいりましたが、11月16日、予備孔に挿入した観察装置による炉内中継装置の接続部近傍の外面観察を行いました。その結果、上部案内管と下部案内管の接続部にギャップが発生していることを確認しました。

内面観察及び外面観察の結果、また、これまでの解析を踏まえると、炉内中継装置が引き抜けない原因是、上部案内管と下部案内管の接続部の張出し（ピン近傍の張出し推定量；片側約5mm）によるものであると判断しました。

この評価結果による接続部の張出し量と炉内中継装置の外径、燃料出入孔スリーブ外径等を考慮して、炉内中継装置を燃料出入孔スリーブと一緒に引抜くという方針とし、それに向け詳細な検討を進めてまいります。
