平成22年10月29日  
独立行政法人  
日本原子力研究開発機構  
敦賀本部  
(22-038)  
(15時00分記者発表)

高速増殖原型炉もんじゅの炉内中継装置落下に係る状況について  
(お知らせ)

# 炉内中継装置の内面からの観察について

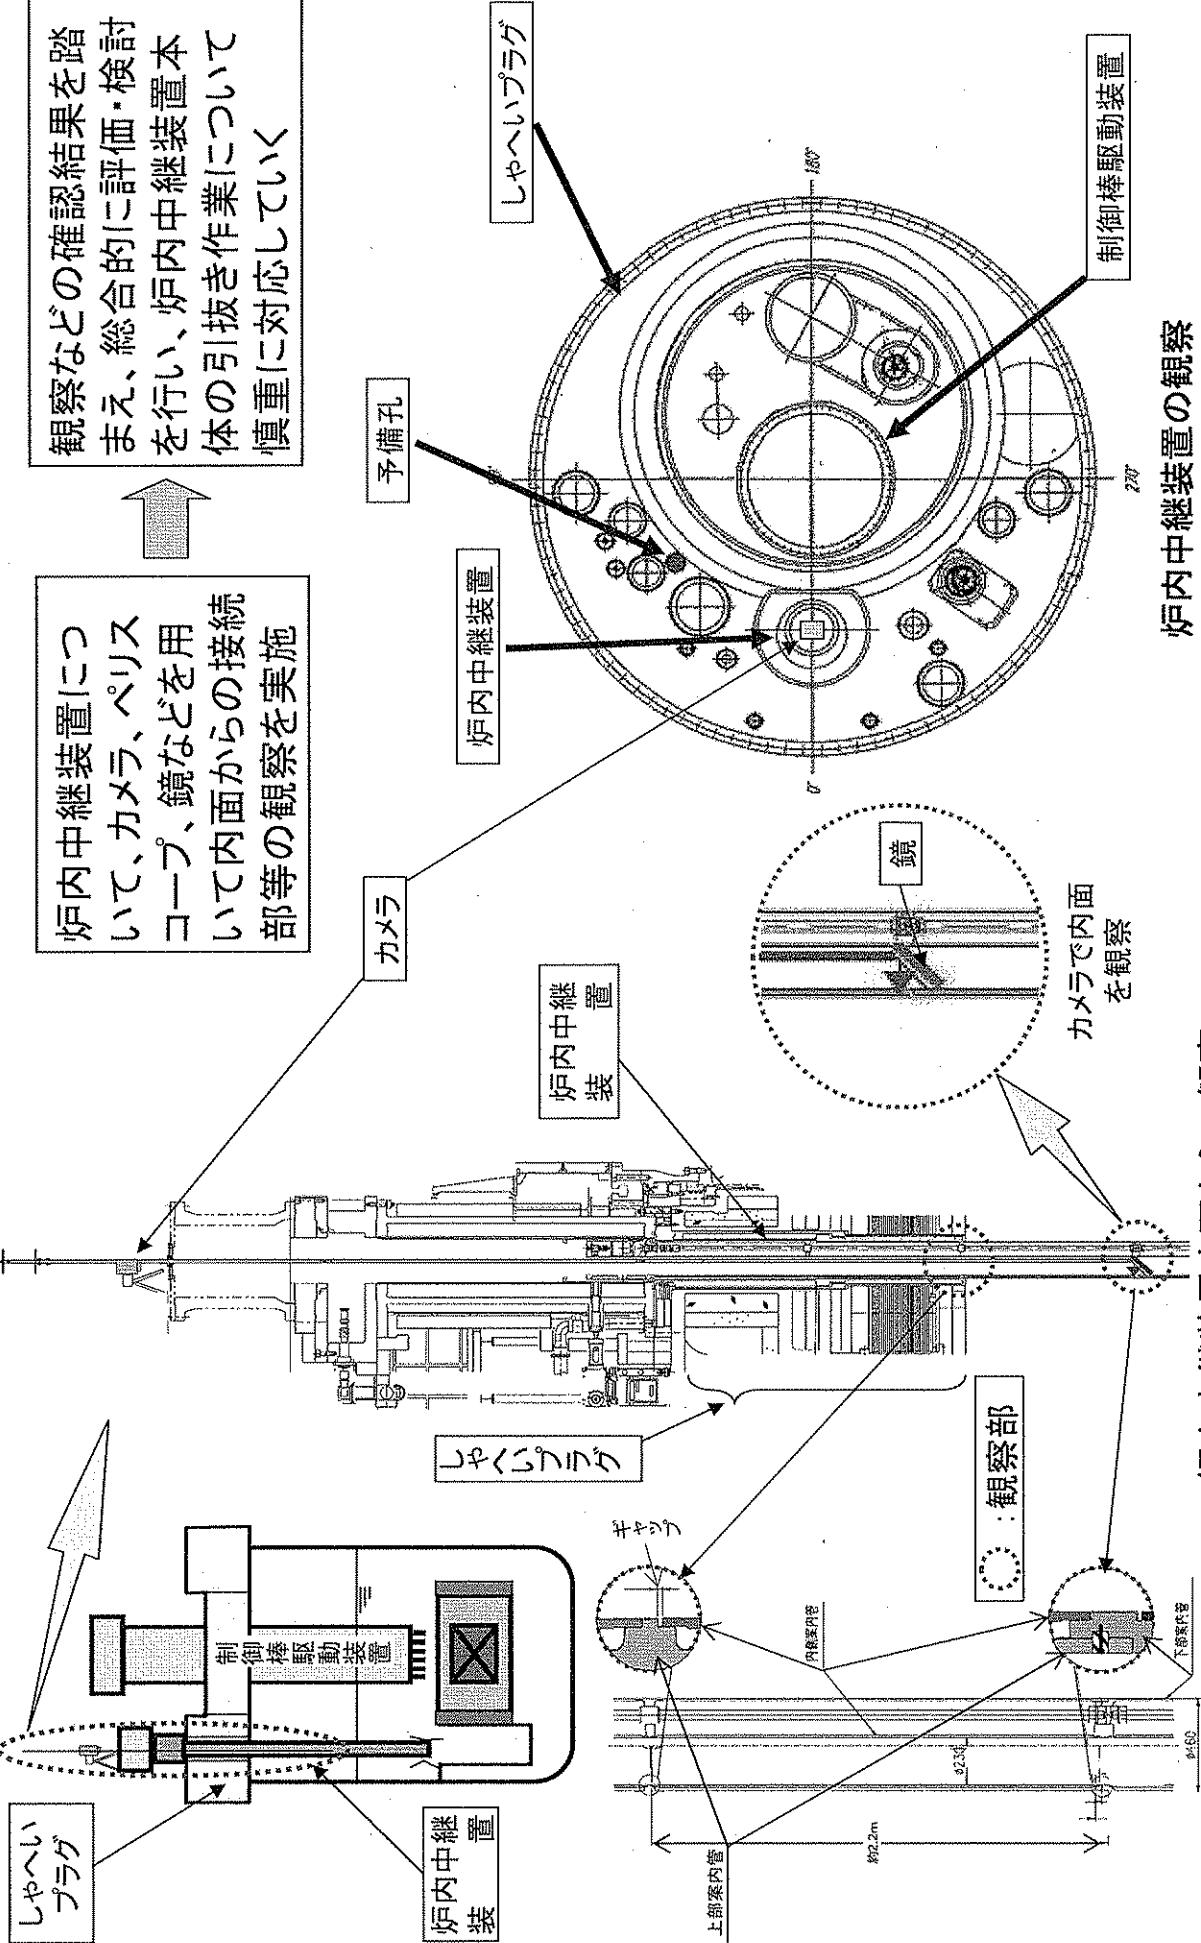
炉内中継装置の観察  
(原子炉容器上部の配置図)

炉内中継装置について、カメラ、ペリスコープ、鏡などを用いて内面からの接続部等の観察を実施

炉内中継装置内面からの観察

観察などの確認結果を踏まえ、総合的に評価・検討を行い、炉内中継装置本体の引抜き作業について慎重に対応していく

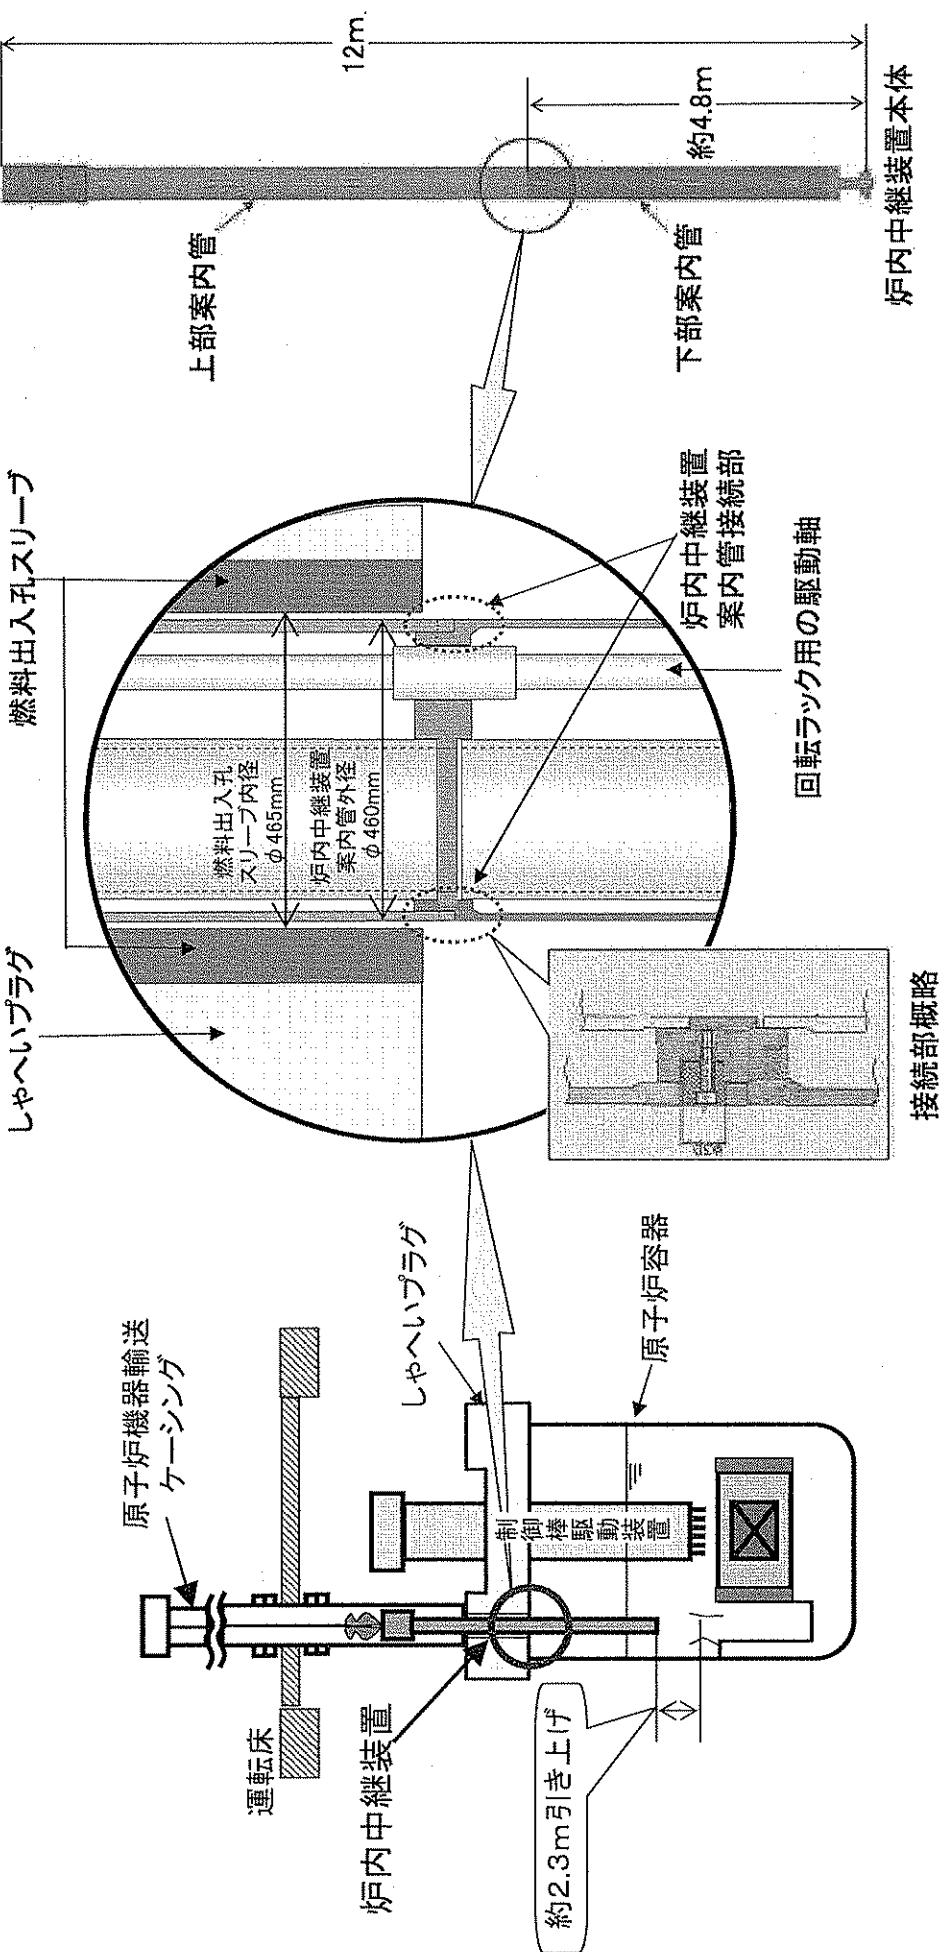
接続部概略

約2.3m程度引き上げた時点で吊り荷重が増加(約3.7t)の初期荷重に対し警報設定値4.8tまで増加することから引き抜くことができず、作業を中止。

これまでの検討状況から、何らかの原因で、炉内中継装置案内管接続部近傍が、しゃへいプラグの孔に差し込んでいる燃料出入孔スリーブの最下端部の狭隘部に干渉している箇所\*と干渉している可能性があると考えている。  
\*片側2.5mmの隙間
