平成22年10月19日
独立行政法人
日本原子力研究開発機構
敦賀本部
(22-037)
(15時00分記者発表)

高速増殖原型炉もんじゅの炉内中継装置落下に係る状況について

炉内中継装置引抜き作業の中断

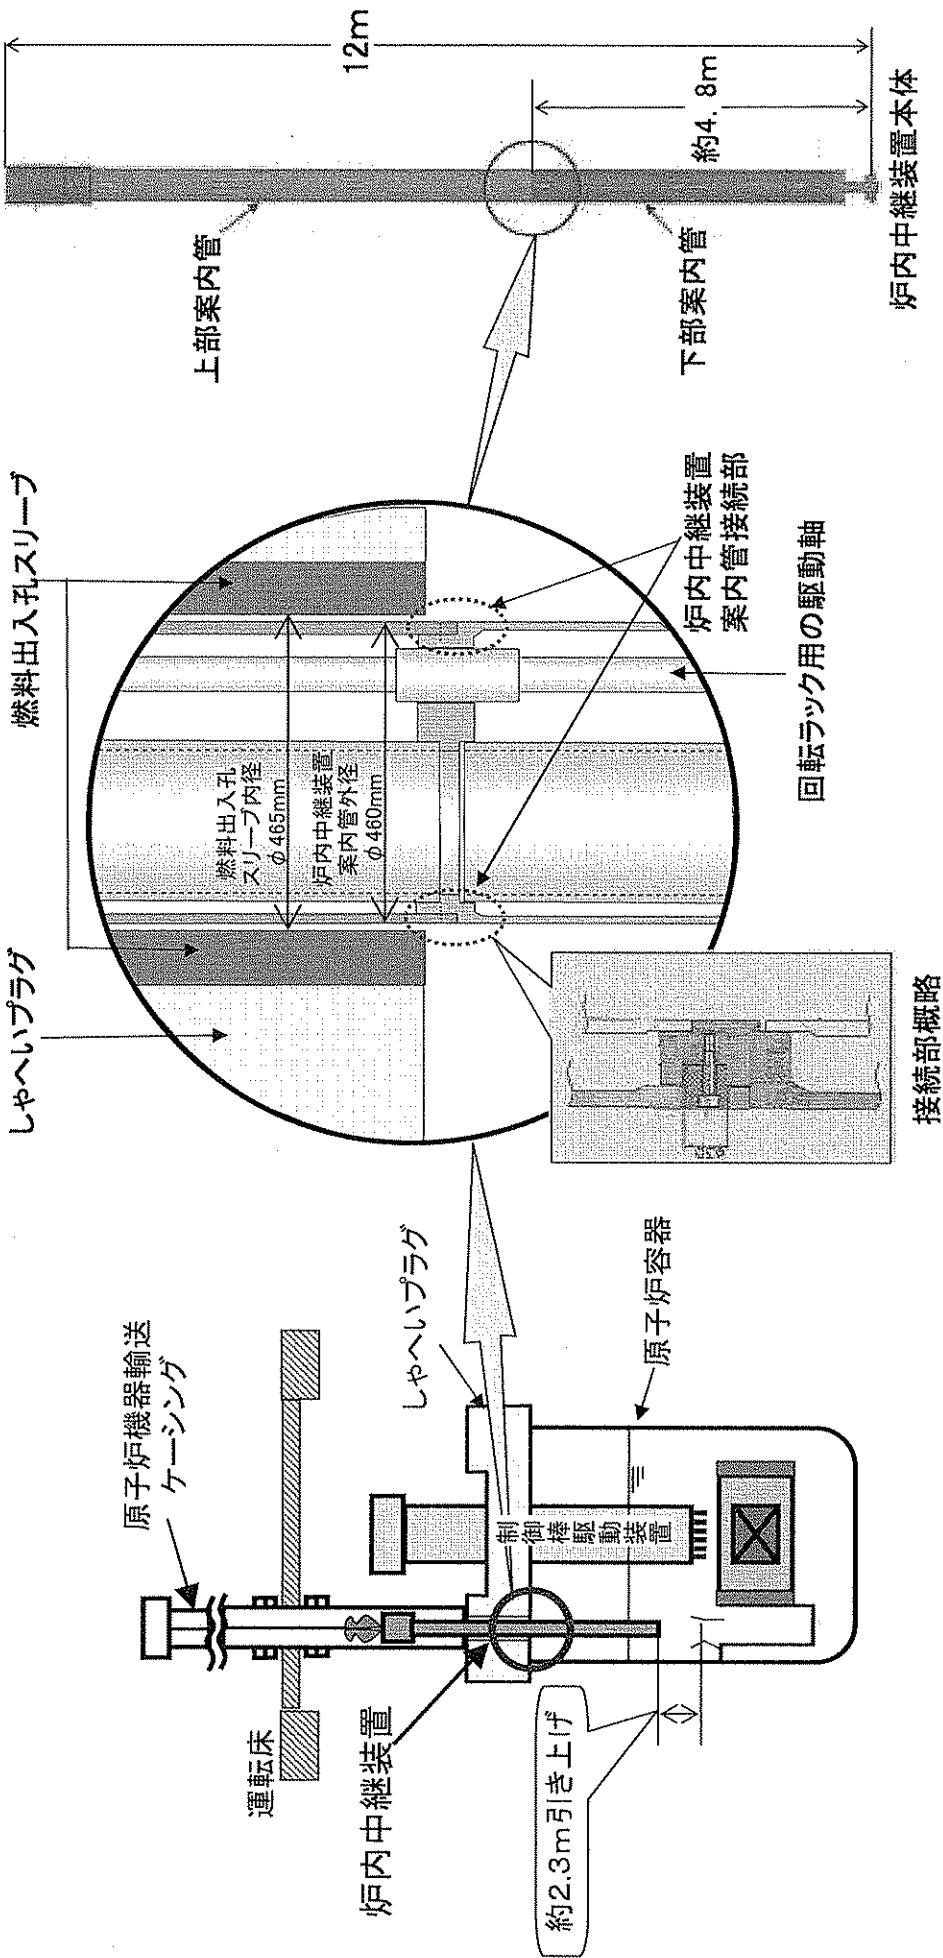
1

落下防止対策を行った原子炉機器輸送ケーシングを用いて、10月13日に炉内中継装置の引抜き作業を実施。

約2.3m程度引き上げた時点で吊り荷重が増加(約3.7tの初期荷重にに対し警報設定値4.8tまで増加)することから引抜くことができず、作業を中断。

これまでの検討状況から、何らかの原因で、炉内中継装置案内管接続部近傍が、しゃへいプラグの孔に差し込んでいる燃料出入孔スリーブの最下端部の狭隘部に窄んでいる箇所*と干渉している可能性があると考えている。
*片側2.5mmの隙間

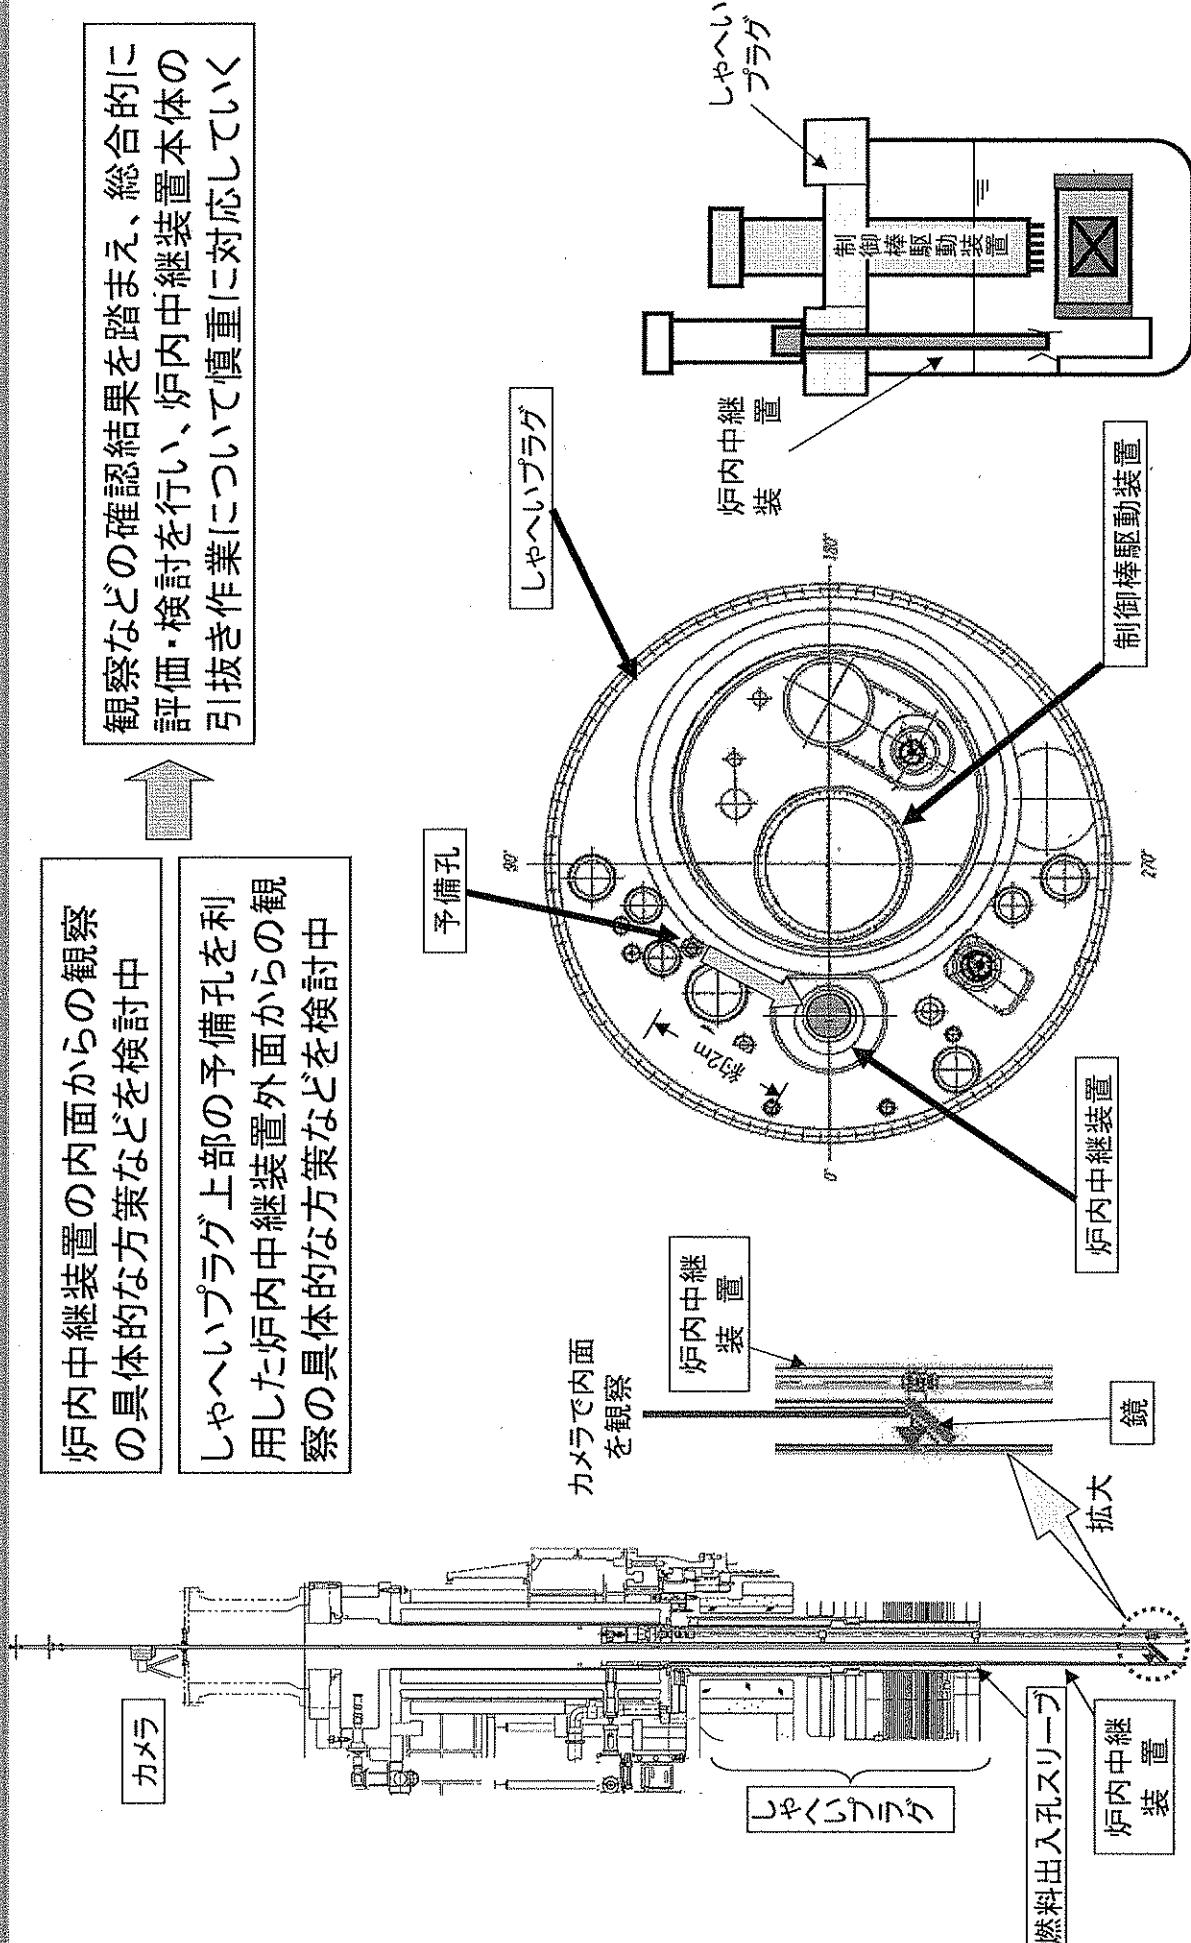
炉内中継装置における今後の対応

炉内中継装置内面からの観察
(イメージ図)

炉内中継装置外面からの観察
(原子炉容器のイメージ図)

炉内中継装置の内面からの観察
の具体的な方策などを検討中

しゃへいプラグ上部の予備孔を利
用した炉内中継装置外面からの観
察の具体的な方策などを検討中

観察などの確認結果を踏まえ、総合的に
評価・検討を行い、炉内中継装置本体の
引抜き作業について慎重に対応していく
