平成22年10月 1日
独立行政法人
日本原子力研究開発機構
敦賀本部
(22-033)
(15時00分記者発表)

高速増殖原型炉もんじゅ燃料交換片付け作業中における
炉内中継装置の落下について（中間報告）

高速増殖原型炉もんじゅ 燃料交換片付け作業中における炉内中継装置の落下について
 (中間報告)
 [概要]

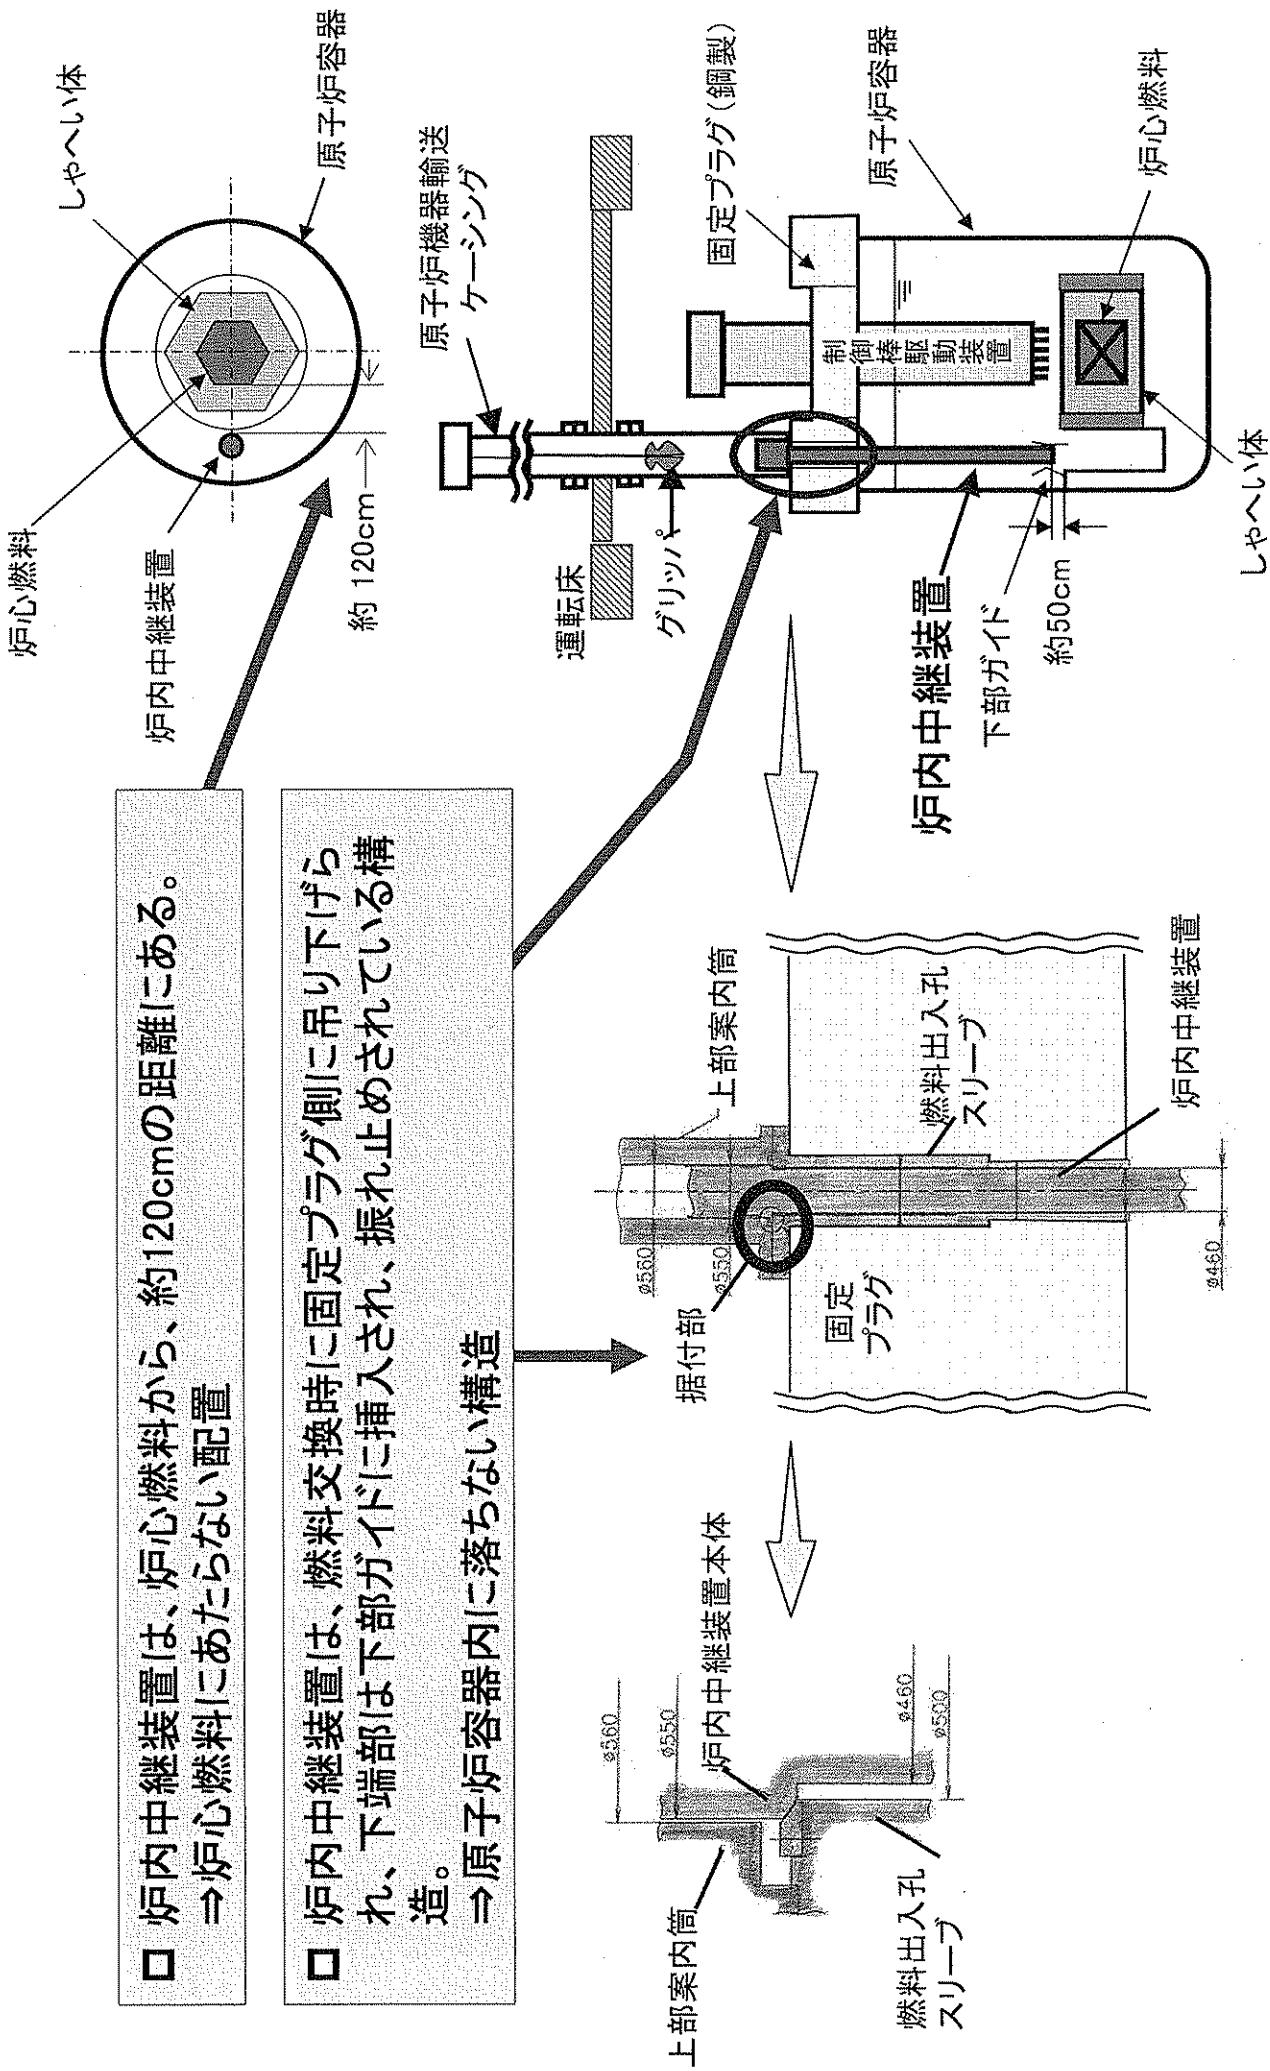
炉内中継装置の据付構造

□ 炉内中継装置は、炉心燃料から、約120cmの距離にある。
⇒ 炉心燃料にあたらない配置

□ 炉内中継装置は、燃料交換時に固定プラグ側に吊り下げる構造、下端部は下部ガイドに挿入され、振れ止めされている構造。
⇒ 原子炉容器内に落ちない構造

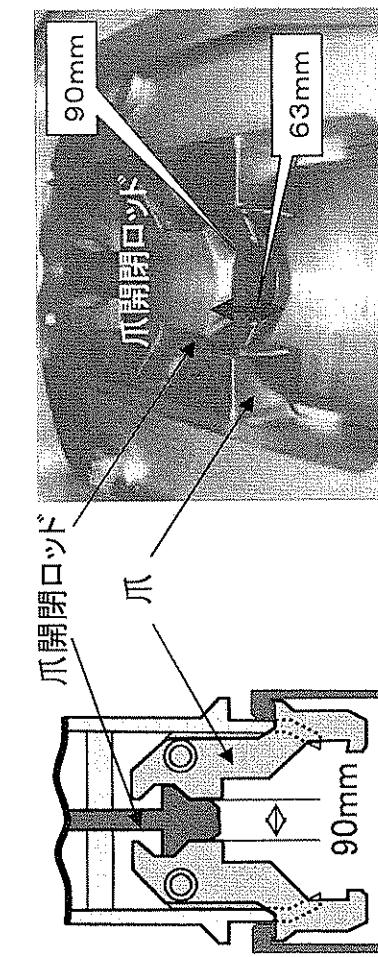
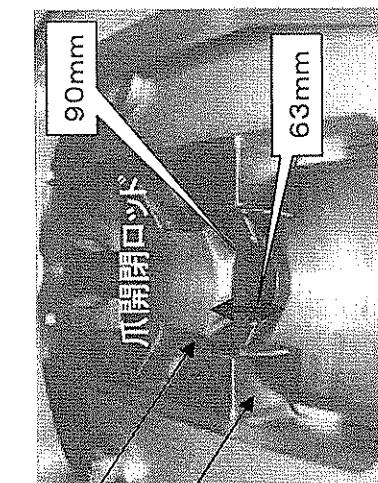
爪開閉ロッドの正常な状態

グリップバハ部を開閉する「爪開閉ロッド」が、グリップバハにに対して正しい状態から約90°回転していることを確認した。

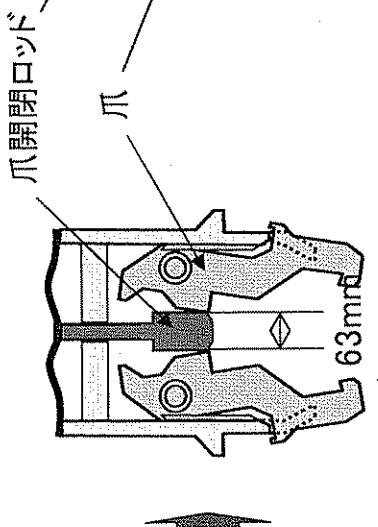
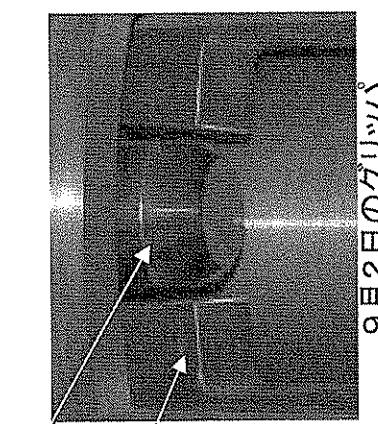
爪開閉ロッドの90度回転

- ・今回の事象発生前の燃料交換装置の取り付け及び取り出し作業は、問題なく実施できた。
- ・爪開閉ロッドに回転防止のための措置がないことに加え、U字金具が振動等により緩み、爪開閉ロッドが徐々に回転し、今回、炉内中継装置本体を吊り上げる段階で爪開閉ロッドが正常な位置から90度回転したと推定した。

9月2日のグリップバハ
外観点検時に撮影

爪開閉ロッドが正常位置よりも下がっても、グリッパの爪
が十分に開ききらない

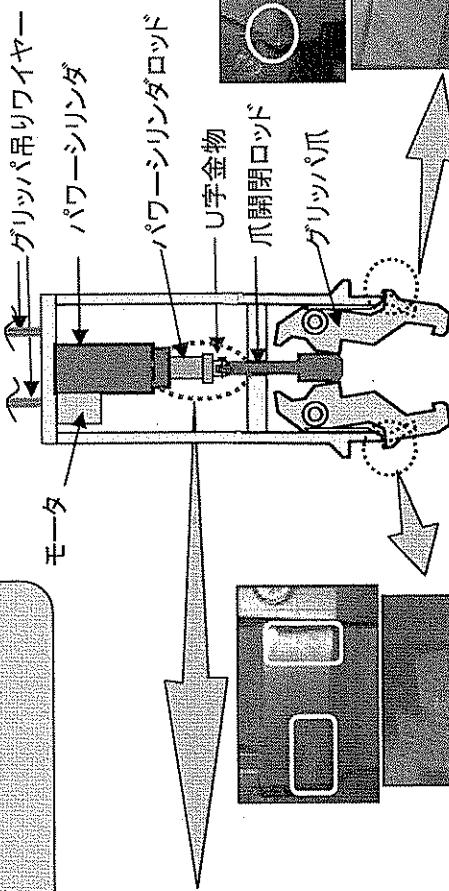
グリップバハ部概略断面図
(爪開閉ロッド90° 回転状態)
90° 方向のグリップバハ

- ・片方のグリッパ爪(270°方向)上面にずれ痕があり、落下する際、滑った可能性がある。
- ・もう一方のグリッパ爪(90°方向)上面にはずれ痕はない。
- ・これらの事実から、グリッパが正常なつかみができず、炉内中継装置本体が片吊りになった後、上部案内筒を出た位置でグリッパの傾きが大きくなり、グリッパ爪が外れて落下したと推定した。

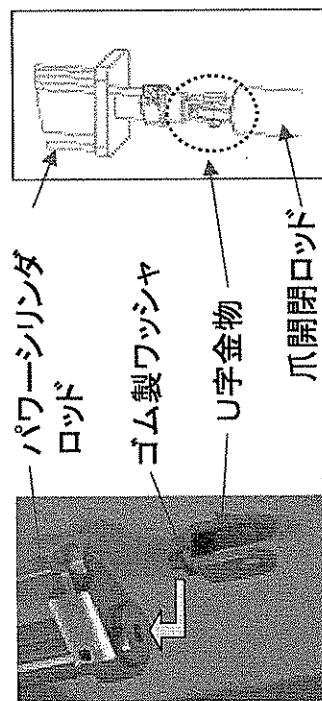
グリップバハ部概略断面図
(爪開閉ロッド90° 回転状態)
270° 方向のグリップバハ

- ・ 爪開閉ロッドが正規位置に対して約 90 度回転していることを確認した。(爪開閉ロッドが、この状態であると、グリッパ爪を正常な位置まで開かせることが出来ない。)
- ・ 爪開閉ロッドとパワーシリンダを連結する U 字金具のねじが緩んでおり、手廻しにて締め

- ・パワーシリンダのロッド下端と U 字金具上端との間隙を隙間ゲージで測定した結果、その間に入れられているワッシャ(ニトリルゴム)の公称厚さ 2mm と同等であり、U 字金具はほとんど締め付けられていない状態であることを確認した。
- ・270° 方向のグリッパ爪において、先端部の引っ掛かり部にずれ痕(メクレ)を確認した。90° 方向のグリッパ爪においては、ずれ痕は認められないものの、グリッパ爪の側面にすり傷を確認した。
- ・爪開閉ロッドの先端円筒面の 90° 側、270° 側の各々について、炉内中継装置本体及び燃料交換装置本体のつかみ時にグリッパ爪と接触する位置付近に、複数個のロッド軸方向の接触痕を確認した。
- ・グリッパ爪(270° 方向)に観察されたメクレ部について、体積比較等の測定データから、メクレ部と母材側のメクレ痕部に欠損はなく、本メクレ部がルースパーツとなった可能性はないと判断した。
- ・グリッパ荷重データのトレンドより、グリッパ上昇開始時の炉内中継装置本体荷重変動から、炉内中継装置本体の荷重がグリッパにかかった瞬間に片側のグリッパ爪が外れて片吊り状態になったと推定した。
- ・過去 3 年間に実施した炉内中継装置本体収納時のグリッパ昇降荷重値を比較した結果、今回ケースのみ約 3.0×10^3 N 増加していることから、グリッパと上部案内筒(原子炉容器固定プラグと原子炉機器輸送ケーシングを接続する筒状設備)との接触があったものと推定した。

U字金物が、パワーシリンダにネジで固定されていると
ころの緩みを確認した。ネジは、U字金物に溶接で固
定されている。

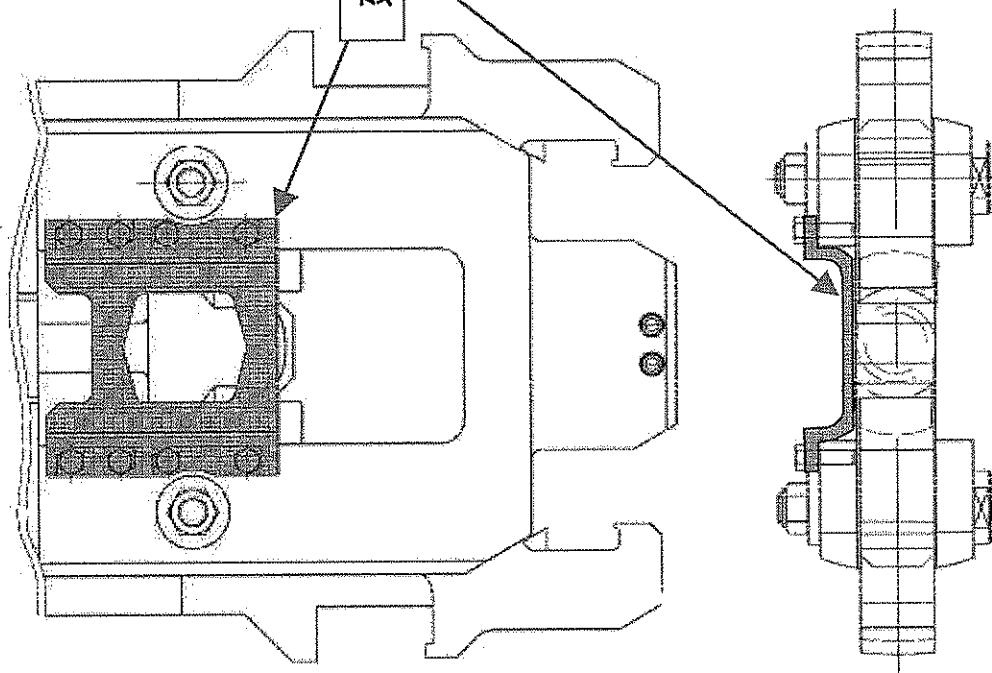
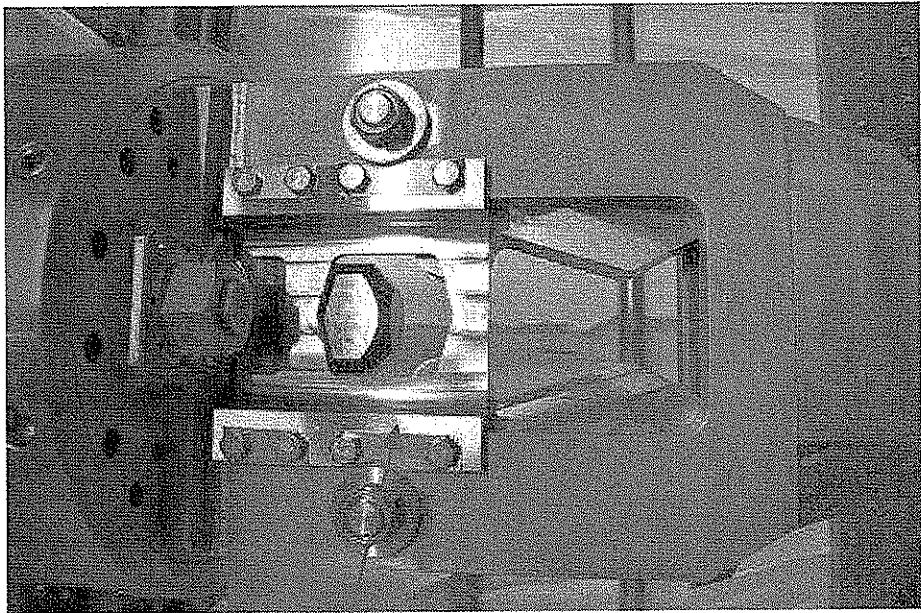
落下防止対策（爪開閉ロッドの回転防止策）

グリッパの爪開閉ロッドの回転が落下した直接原因であることから、爪開閉ロッドが回転しない構造とした。

金属板を設置することにより、爪開閉ロッドが回転しないようとする。

- ・爪開閉ロッドの回転を制限する当て板を付加するとともに、パワーシリンダ先端とU字金具との接続部は従来のワッシャ(ニトリルゴム)に加え、ねじ部に接着剤による廻り止めを行った。
- ・対策の検証を目的として、工場での機能確認の他、現地においてグリッパ単体試験、炉内中継装置本体の重量を模擬した錘を用いた取扱試験を実施し、グリッパ爪のつかみ・はなし機能、本体の昇降動作などの動作・機能に異常がないことを確認した。

(1) 爪開閉ロッドの回転を制限する廻り止め板(金属板)を取り付ける。
(2) 爪開閉ロッドとそれを押すためのシリンダロッドを結合するねじを、金属ねじ緩み止め用接着剤により固定し、回転を防止する。

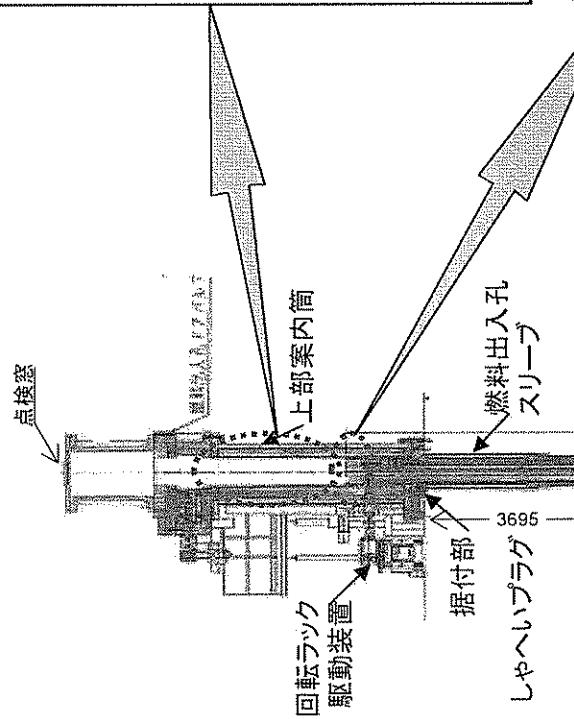
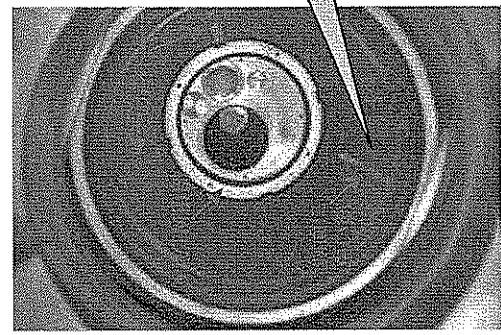
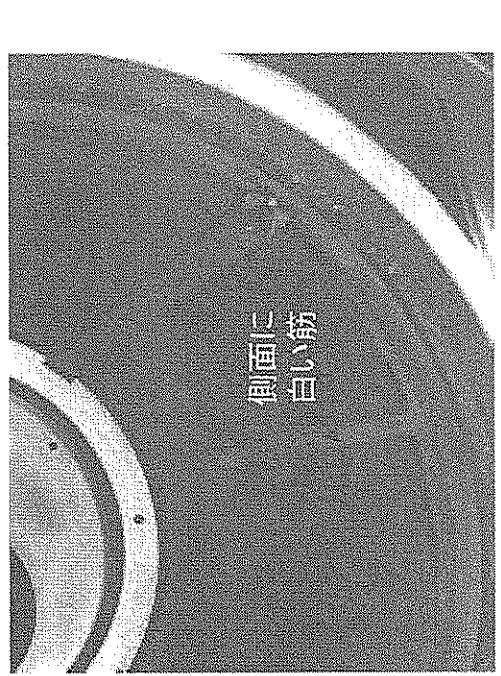
上部案内筒の点検結果

- ・炉内点検窓からの目視観察、並びにファイバースコープ及び CCD カメラによる近接観察の結果から、炉内中継装置本体頂部にグリッパのつかみを阻害するような欠け、変形等の異常がないことを確認した。
- ・上部案内筒内面について、ほぼ 270° 側上部にドアバルブ下面から下方に向かって約 1.7m 長さのやや細い帯状の白い筋を確認した。(炉内中継装置本体を吊り上げた際、グリッパの外枠と上部案内筒が接触したものと推定)
- ・レーザ距離計による測定結果や回転ラック駆動装置(炉心構成要素を移送するため、炉内中継装置の回転ラックを動かす装置)の駆動軸が問題なく挿入できることから、炉内中継装置本体が所定の位置に着座していると判断した。
- ・炉内中継装置本体については、炉内から引抜き後、詳細調査を行う計画である。

上部案内筒側面に帯状の白い筋を確認するとともに、炉内中継装置の頂部は割れ、欠けがないことを確認した。

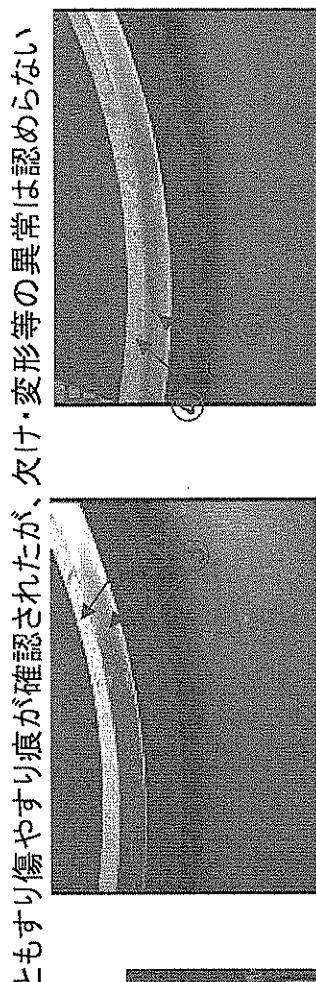
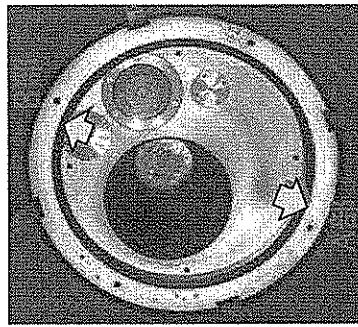
炉内中継装置頂部の点検結果

A・B部とともにすり傷やすり痕が確認されたが、欠け・変形等の異常は認められない

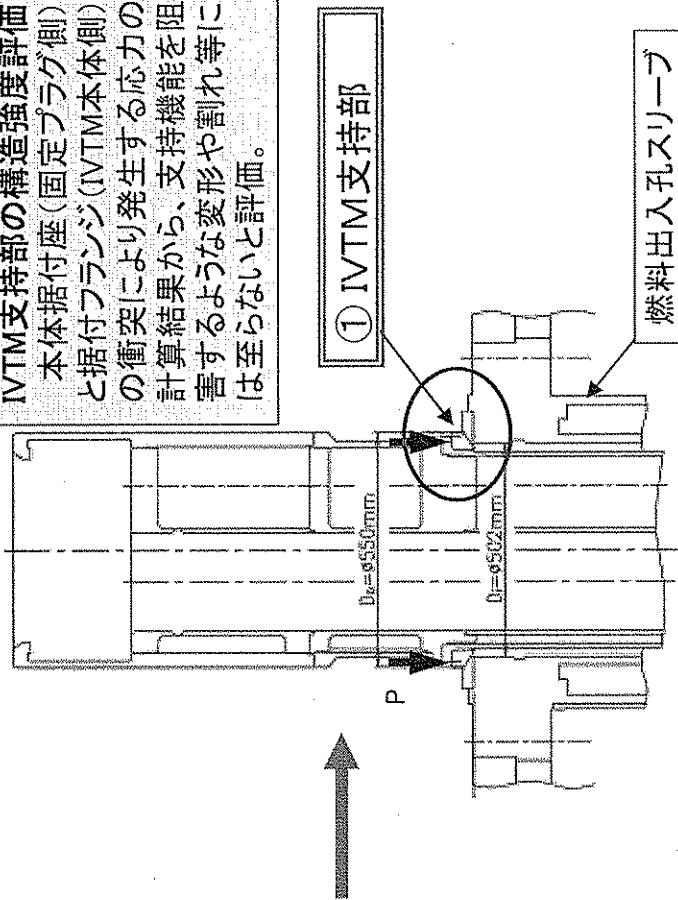
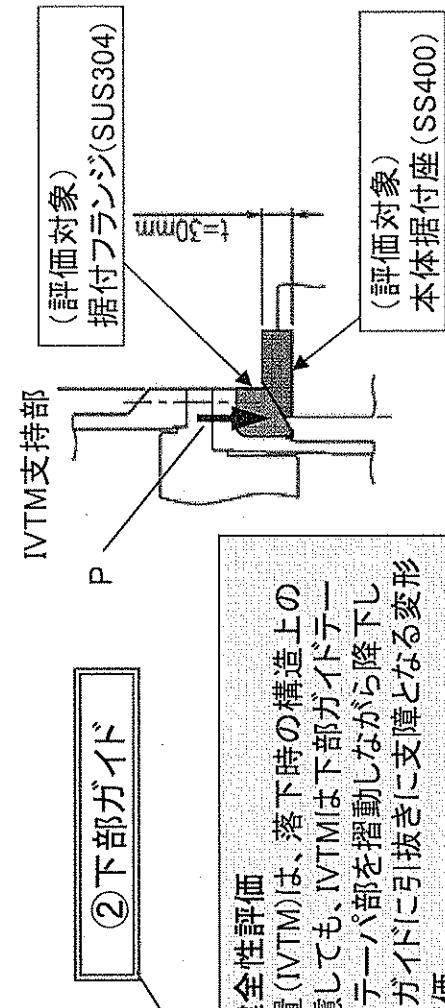
- 局所的な応力共に評価目安値を下回り、落下による影響はない。
- 炉内中継装置本体の据付フランジ部については、局所的な応力は評価目安値を若干超えているが、平均的な応力は評価目安値を十分に下回っており、フランジとしての機能上の問題はない。
- 原子炉容器については、固定プラグからの荷重を直接受けない構造となっているため、落下による影響はない。

IVTM支持部の構造強度評価
本体据付座(固定プラグ側)
と据付フランジ(IVTM本体側)
の衝突により発生する応力の
計算結果から、支持機能を阻
害するような変形や割れ等に
は至らないと評価。

下部ガイドの健全性評価
炉内中継装置(IVTM)は、落下時の構造上の
最大傾きを考慮しても、IVTMは下部ガイドテー
バ部に接触し、テーパ部を摺動しながら降下し
たと推定。下部ガイドに引き抜きに支障となる変形
はないものと評価。

固定プラグ及び原子炉容器への影響評価
炉内中継装置の重量は固定プラグにより十分小さく、固定プラグ全體に受けた応力は設計許容応力より十分小さいと評価。また、原子炉容器は固定プラグから荷重を受けない構造となつており、原子炉容器に影響を与えないことを確認。

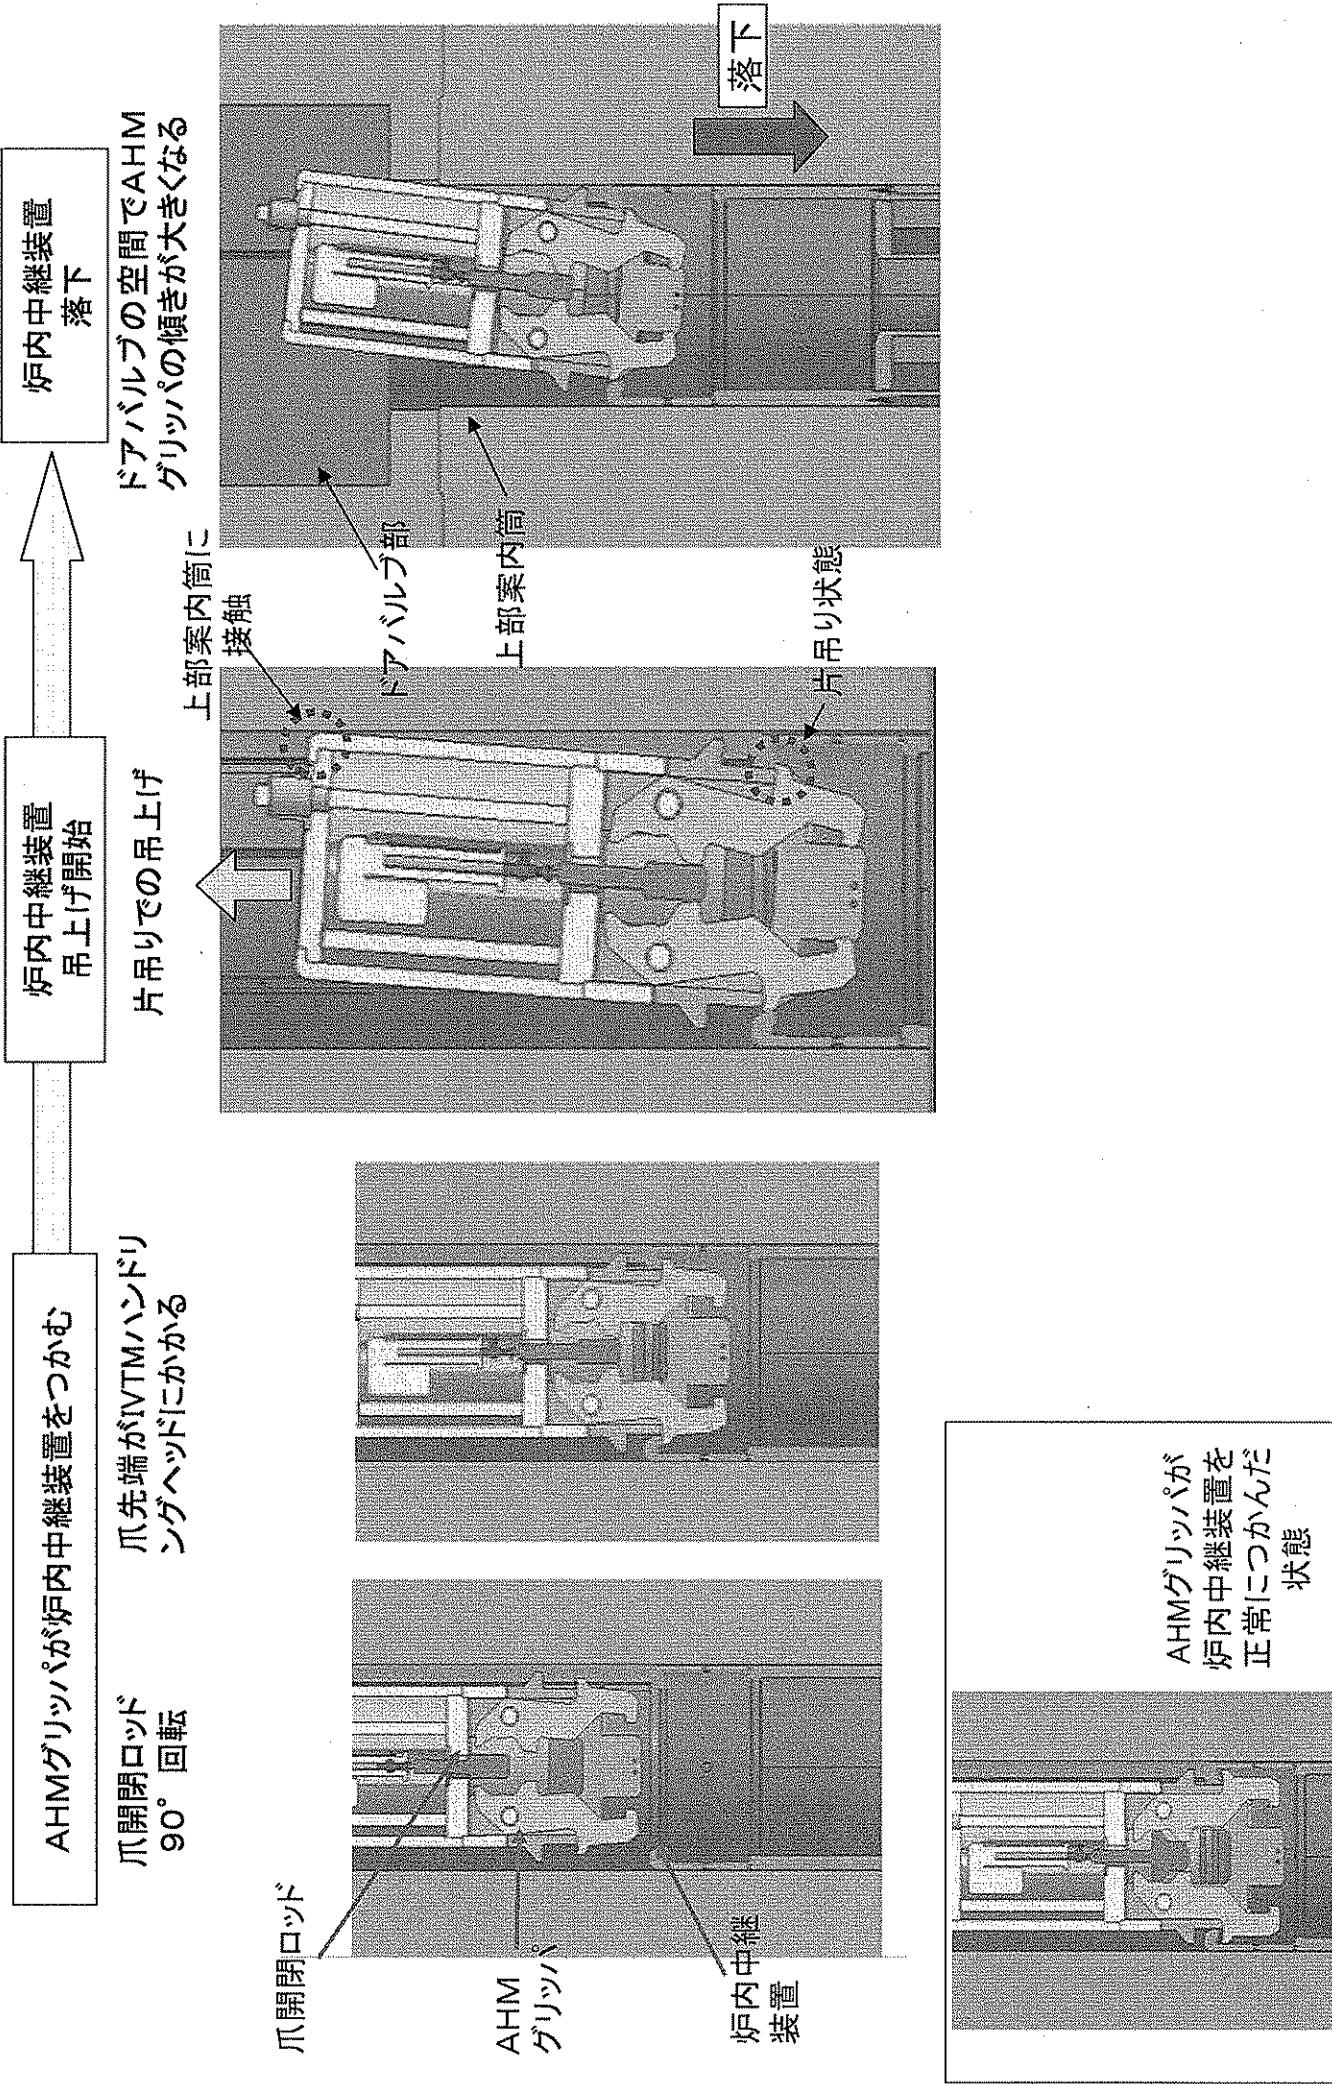
(参考) IVM落下事象の推定シーケンス

作業ステップ	事象・進展の推定内容
燃料交換装置の作業中 [2010年8月21～23日]	原子炉機器輸送ケーシング(AHM)グリッパは、爪開閉ロッドの円筒部に当たる状態で作業は終了した。但し、爪開閉ロッド円筒部の接触痕より、本作業前に約20°近くまで回転していたものと推定した。
炉内中継装置の移動・据付 [2010年8月24～25日]	炉内中継装置(IVTM)をつかむまでの間に、AHMの起立・転倒、移送など、無負荷時の振動等で爪開閉ロッドが回転し、ロッド角部を過ぎた位置(約25°以上回転)まで至ったと推定した。
IVTMを吊上げ 作業開始時 [2010年8月26日]	<p>1 爪開閉ロッドが約25°。以上回転すると、爪がフリーな状態となるため、重力によりグリッパ爪が外側に開く力が爪開閉ロッドに加わり、爪開閉ロッドを更に回転させた。この状態でグリッパをIVTMに降ろした。</p> <p>2 爪外面のテープに沿って、グリッパがIVTMのハンドリングヘッド内に挿入されて着座し、グリッパを「つかみ」位置にしたことで、爪開閉ロッドが押し込まれ、グリッパ爪の内側に当り、爪開閉ロッドが更に回転した。</p> <p>3 爪開閉ロッドを「つかみ」位置の状態にしてグリッパを引上げたが、グリッパ爪がフリー状態であったため広がらず、爪先端の引っかかり部がIVTM本体のハンドリングヘッドの溝に入らず、ハンドリングヘッドの下向き面に当たった状態となつた。</p>
	<p>4 グリッパ爪にIVTM本体の荷重がかかると、その荷重によって爪が内側にずれて行き、爪開閉ロッドを挟み込むことで、爪開閉ロッドは強制的に90°回転した位置に至った。</p> <p>5 270°方向のグリッパ爪の上面にいずれ痕があるため、グリッパとハンドリングヘッドの中心のすれやグリッパのガタ等によりグリッパが270°側にすれ、この方向の爪の引っかかり量が大きくなつた。</p>
	<p>6 90°方向の爪には上面にいずれ痕がなく側面に僅かにすり傷が残つてしていること等から、90°方向の爪先端は外れる状態に近くなつており、また、吊り始めの荷重変動から考えると、IVTM本体の吊り上げ動作に移つた時に90°方向の爪がIVTM本体ハンドリングヘッドから外れ、片吊り状態となつた。</p>

<p>7 吊り上げる過程では、270°方向の爪(1本)で支える形になつたため、荷重の掛かっている270°方向にAHMグリッパが約4°倒れ、上部案内筒内面にAHMグリッパハウジングの上端が寄りかかる形となつた。調査結果により、270°側の上部案内筒内面に白い筋があり、また270°方向のグリッパハウジング上端にすり傷があることから、擦りながら吊り上げられた。</p>
	<p>8 IVMを約2m吊り上げた位置にドアバルブの箱型の空間があり、AHMグリッパが上部案内筒から出たときに傾きが約6°と大きくなつた。</p>
	<p>9 270°方向のAHMグリッパハウジングの側面には、上部案内筒の上端部を通過した際に付いたと考えられるすり傷がある。ここを通過した時の衝撃等でグリッパ爪が外れて、落とした。</p>
