大飯発電所4号機の原子炉起動予定および調整運転の開始予定について

2022年7月13日
関西電力株式会社

大飯発電所4号機 第18回定期検査の概要

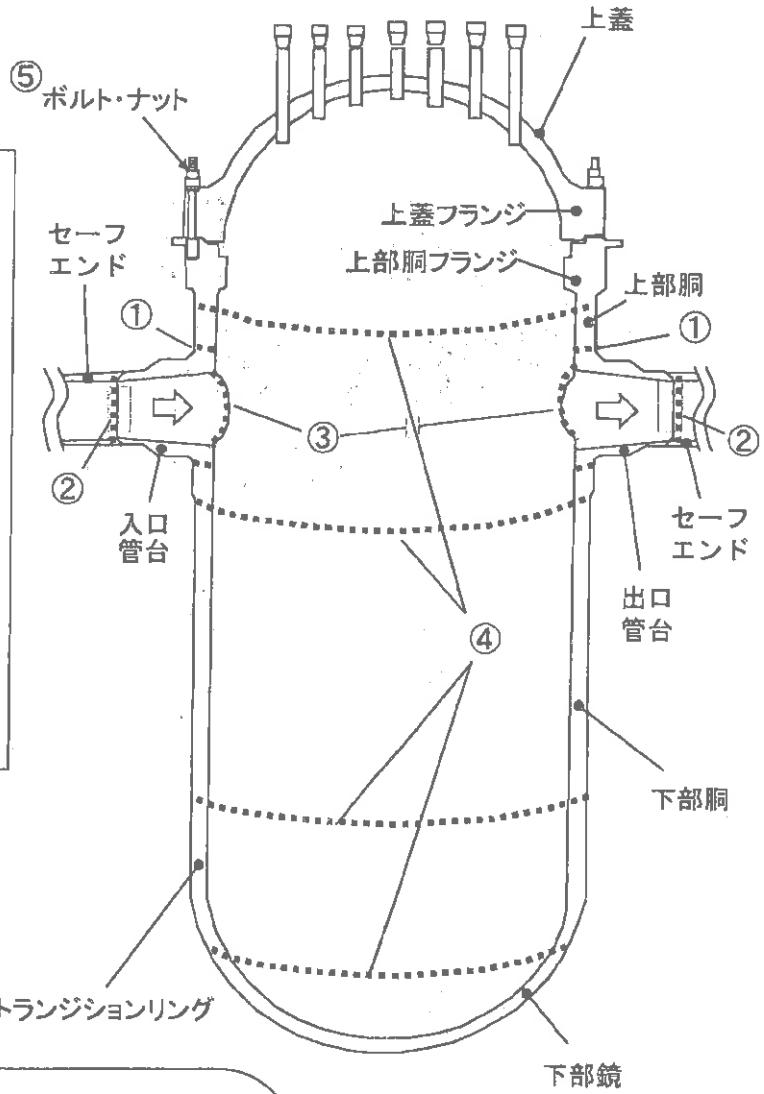
図-1 原子炉容器供用期間中検査

原子炉容器の供用期間中検査として、原子炉容器溶接部等の超音波探傷検査を行い、健全性を確認しました。

- ①入口管台と胴との溶接部(A~Dループ)
出口管台と胴との溶接部(A~Dループ)
全8箇所の溶接部を検査
- ②入口管台とセーフエンドとの溶接部(A~Dループ)
出口管台とセーフエンドとの溶接部(A~Dループ)
全8箇所の溶接部全周を検査
- ③入口管台内面丸み部(A~Dループ)
出口管台内面丸み部(A~Dループ)
全8箇所の丸み部を検査
- ④胴の溶接部
全4箇所の溶接部を検査
- ⑤スタッドボルト
54本中12本を検査

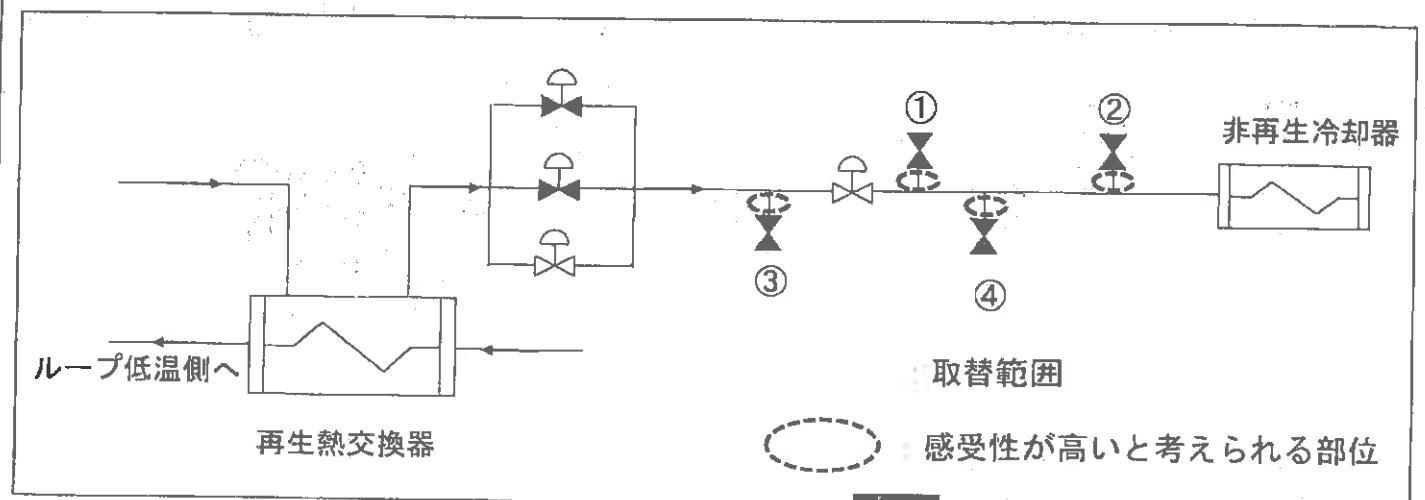
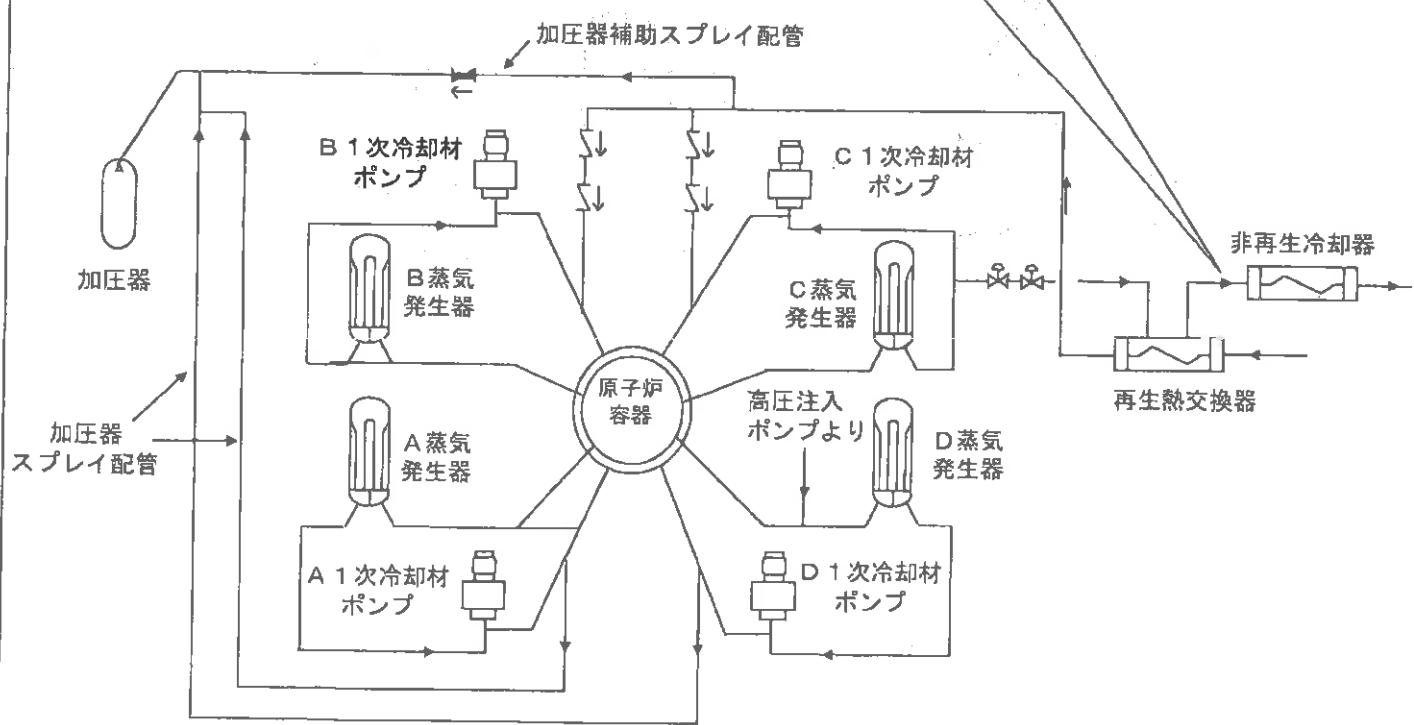
図-2 原子炉冷却系統設備小口径配管他取替工事

国外PWRプラントにおける応力腐食割れ事象を踏まえ、1次冷却材の流れのない配管（高温環境で溶存酸素濃度が高い）の溶接部について、計画的に対策工事を実施しています。今回は、化学体制御系統4箇所について耐腐食性に優れた材料に取り替えました。また、取替え時の作業性を考慮し、対象箇所周辺の弁や配管の一部を取り替えました。

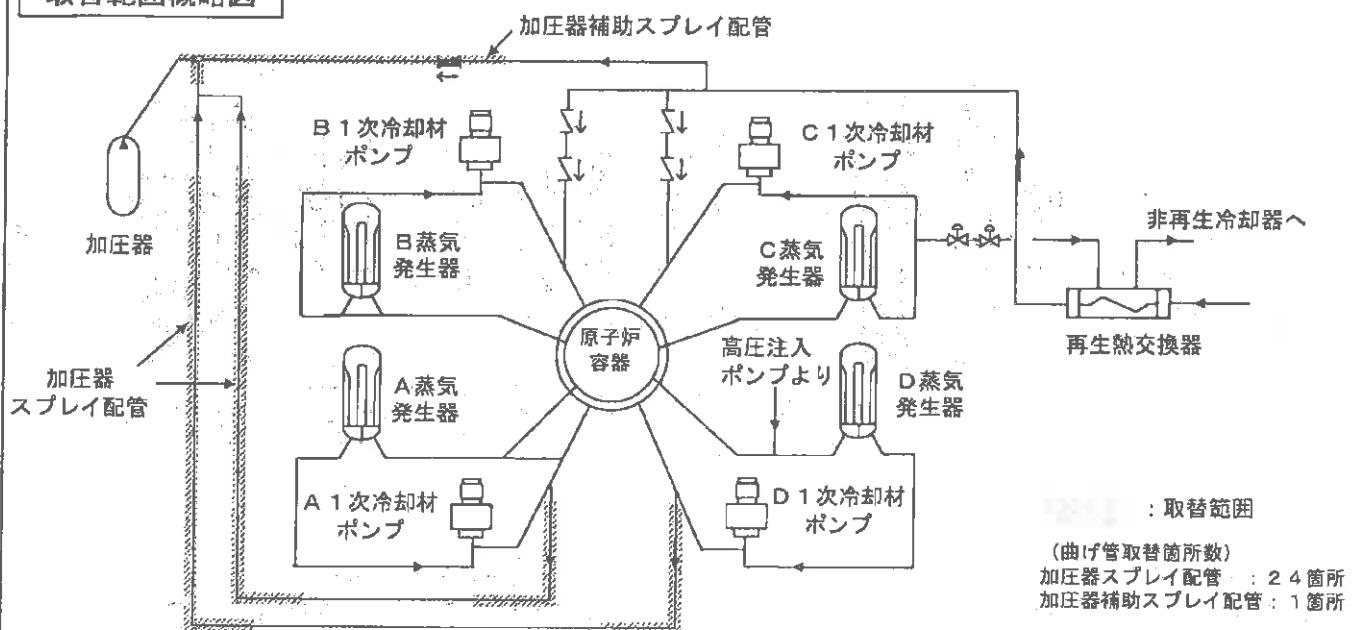
図-3 1次系強加工曲げ配管取替工事

国外BWRプラントにおいて、芯金を使用して曲げ加工した配管の内面で応力腐食割れが発生した事象を踏まえ、予防保全として、1次冷却材系統につながる曲げ配管のうち、芯金を使用して曲げ加工したものと、芯金を使用せずに曲げ加工した配管等に取り替えました。また、取替え時の作業性を考慮し、対象箇所周辺の弁や配管の一部を取り替えました。

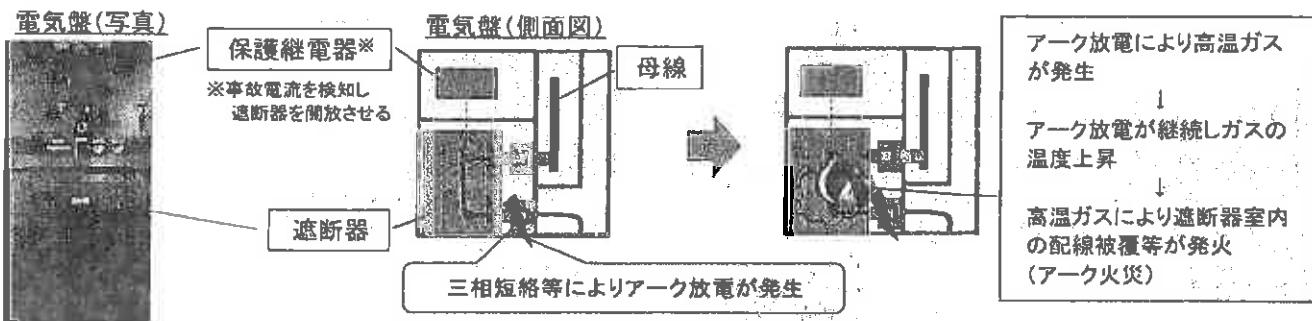
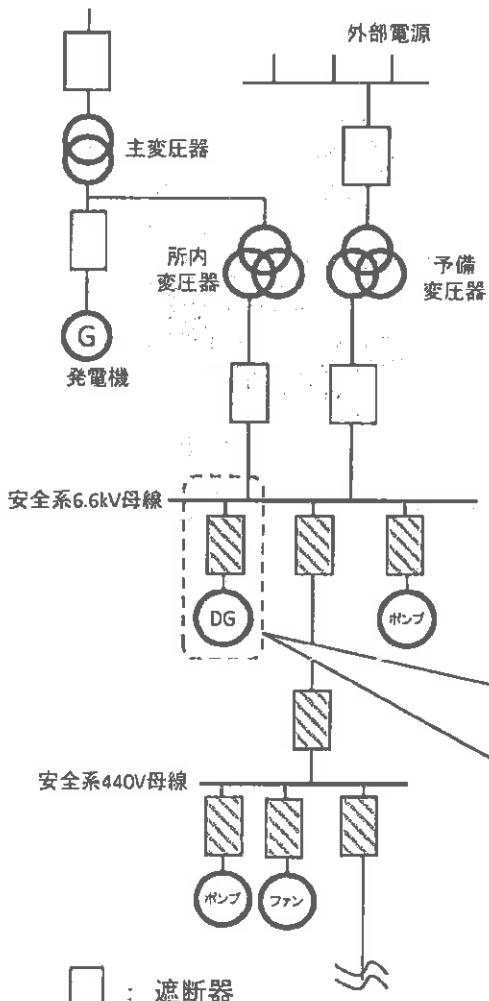
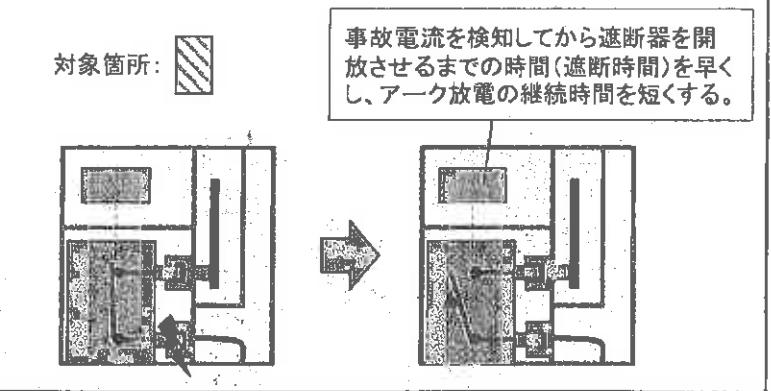
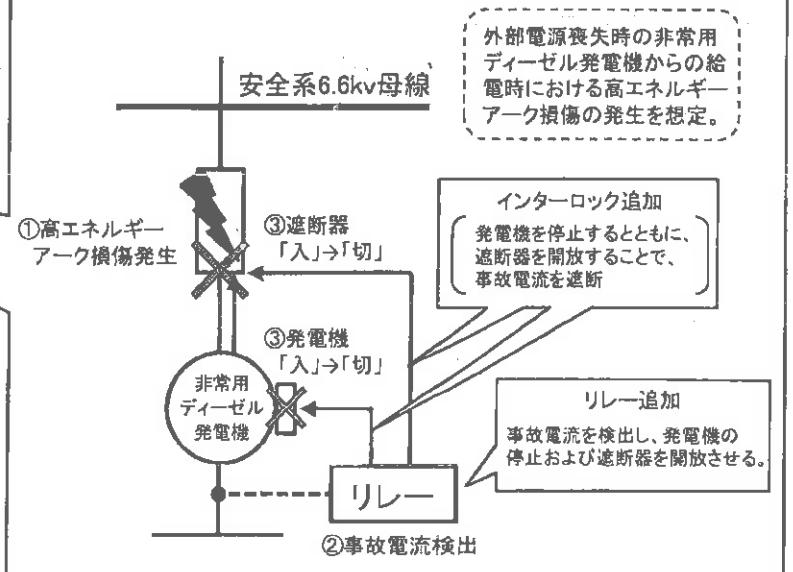
図-4 高エネルギーアーク損傷対策工事

国内外の原子力発電所の電気設備で高エネルギーアーク損傷が発生していることを踏まえ、原子力規制委員会によるバックフィット(新たな規制基準の既存の施設等への適用)として保安電源設備に係る技術基準規則等が一部改正(2017年8月)されました。そのため、非常用ディーゼル発電機受電遮断器の遮断時間変更およびインターロック・保護継電器(リレー)の追加を行いました。

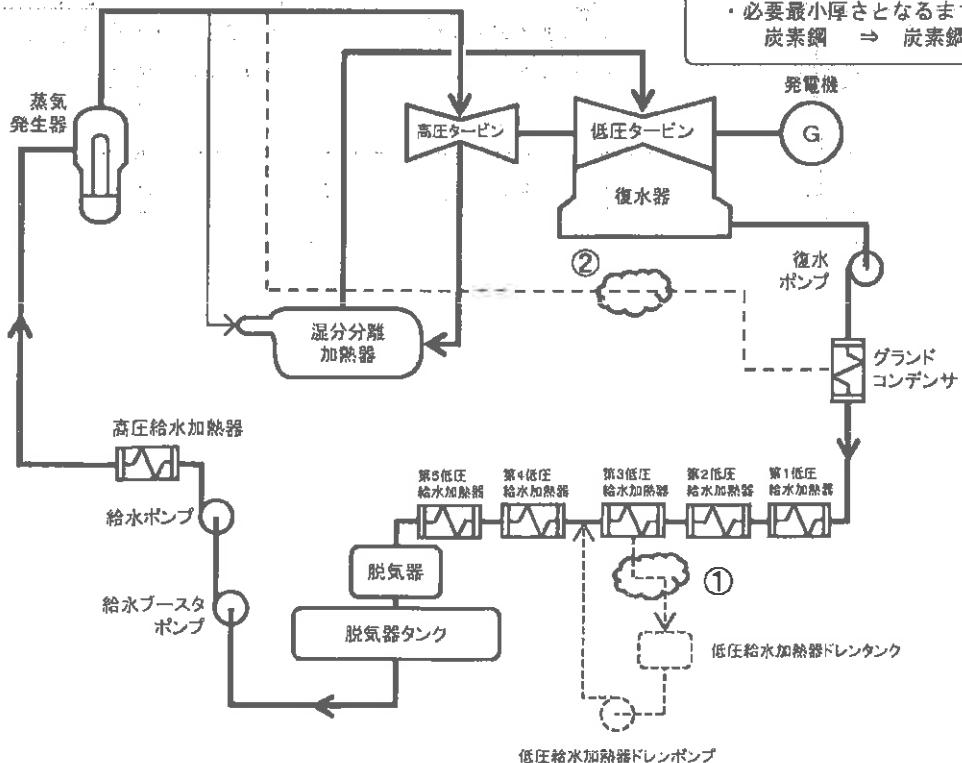
図-5 2次系配管の点検等

今定期検査において、合計1,042箇所について超音波検査(肉厚測定)等を実施しました。

高圧排気管の直管部40箇所について、配管内面から目視点検を実施しました。その結果、配管内面に減肉が確認された40箇所※について、超音波検査(肉厚測定)を実施しました。
※超音波検査(肉厚測定)1,042箇所に含む

必要最小厚さを下回っている箇所、および次回定期検査までに必要最小厚さを下回る可能性があると評価された箇所はありませんでした。

- ①過去の点検で減肉傾向が確認されているため取り替えた箇所（1箇所）
 - ・必要最小厚さとなるまでの期間が10年未満の箇所
炭素鋼 ⇒ ステンレス鋼
- ②今回の点検で減肉傾向が確認されているため取り替えた箇所（1箇所）
 - ・必要最小厚さとなるまでの期間が10年未満の箇所
炭素鋼 ⇒ 炭素鋼

- 過去の点検において減肉傾向が確認された部位1箇所を耐食性に優れたステンレス鋼の配管に取り替えました。
- 今回の点検で減肉傾向が確認された部位1箇所を炭素鋼の配管に取り替えました。
