## 平成24年度に建設工事で発生した事故事例（流出による事故）

## 令和3年度に建設工事で発生した事故事例（飛来物・落下物事故）

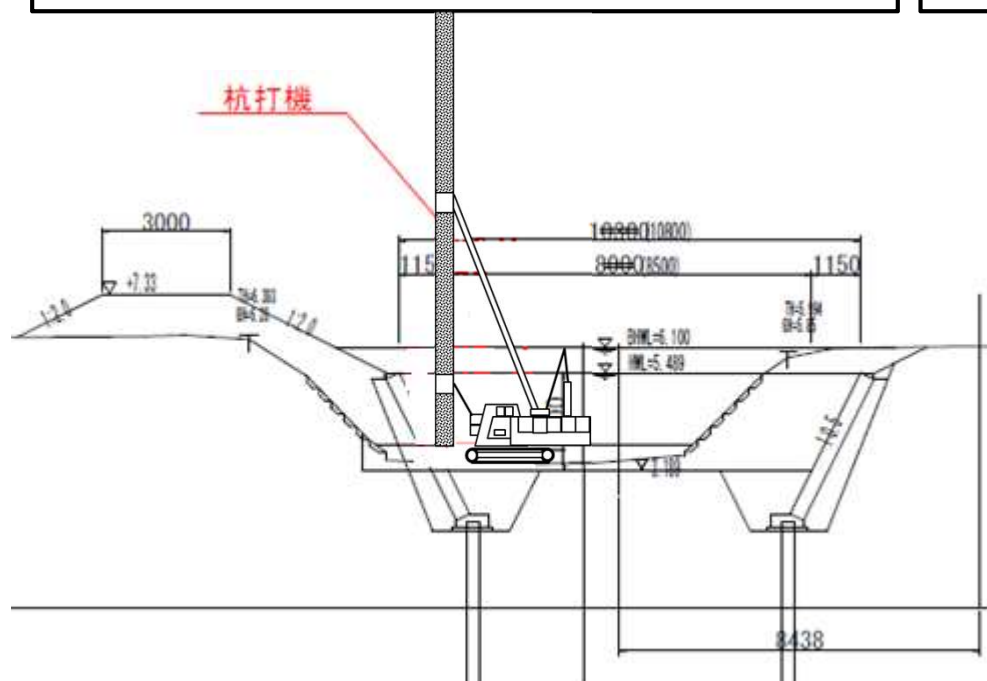
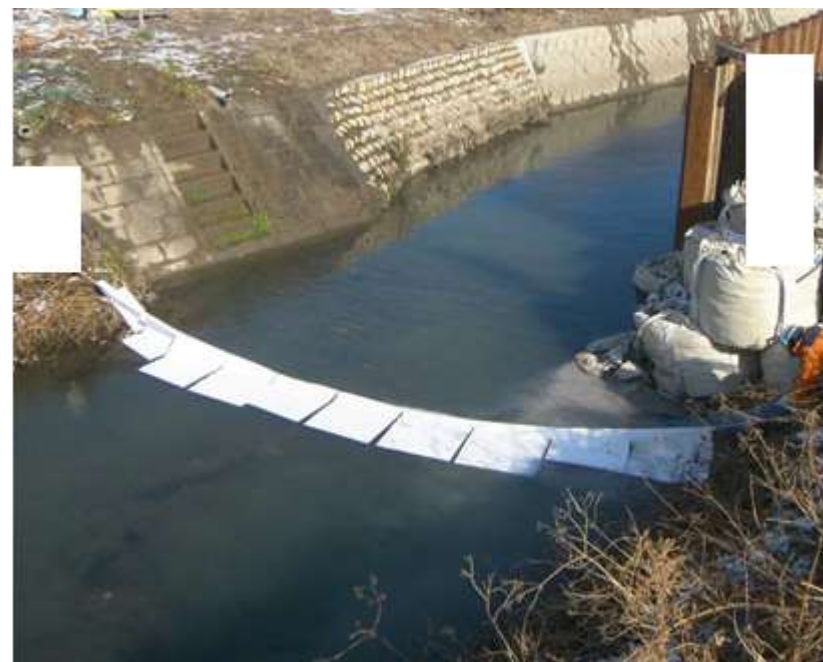
使用していた杭打機が故障(油圧ホースが破損)し、油漏れ対策を実施しながら修理し、油を吸着シートで対応していたが後日の降雨により土砂から滲み出た油が、河川へ一部流出した。

- ・機械について定期自主検査や始業前点検を適切に行っていたが、杭打機が古かったため破損した
- ・土砂に染み込んだ油が流出することまで思いが至らなかった

被害状況:油が河川に流出、実質被害はなし

- ・河川付近では故障を想定して吸着シートを常備する
- ・万が一に備え下流環境に影響が無いよう吸着シートを設置する

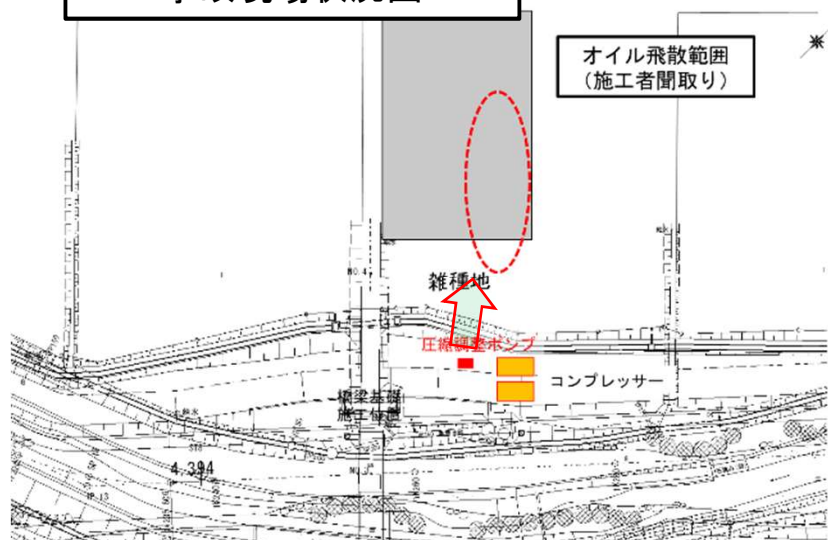
### 事故現場状況図

基礎杭の掘削工事において、岩盤掘削を行うダウンザホールハンマーを稼働させるため、2台のコンプレッサーを接続して使用していた。その接続部である圧縮調整ポンプのオイル残量を確認する際、圧縮された空気を内部に残したまま蓋を外したため、エンジンオイルが工事施工ヤードに隣接する休耕田及びその北側の駐車場に飛散し、油分を付着させた。

- ・基礎杭の掘削作業に伴う使用機械等の取扱い上の留意点等について、作業前打合せにより現場代理人や主任技術者から作業員に対して周知徹底されておらず、日常的な作業であることから、作業が作業員任せとなっていた。
- ・コンプレッサー接続機器のオイル残量確認といった細かな作業にまで、安全上の注意喚起等が行き渡っておらず、作業手順に不明確な部分があった。

【被害状況】公衆災害 一般車両4台が油分による汚損 隣接地へ油分飛散

- ・現場代理人や主任技術者は、日常的な作業であっても作業前打合せ等で作業の留意点や危険性などの周知を徹底する。
- ・作業前の機器点検等で作業手順を2人以上で確認し、危険性や問題点などを再確認することで、作業員の安全管理意識の向上を図る。
- ・圧縮調整ポンプの蓋開閉時に、減圧作業が必要となることを明示し、作業手順を明確とする
