## 平成27年度に建設工事で発生した事故事例（工具・資材による事故）

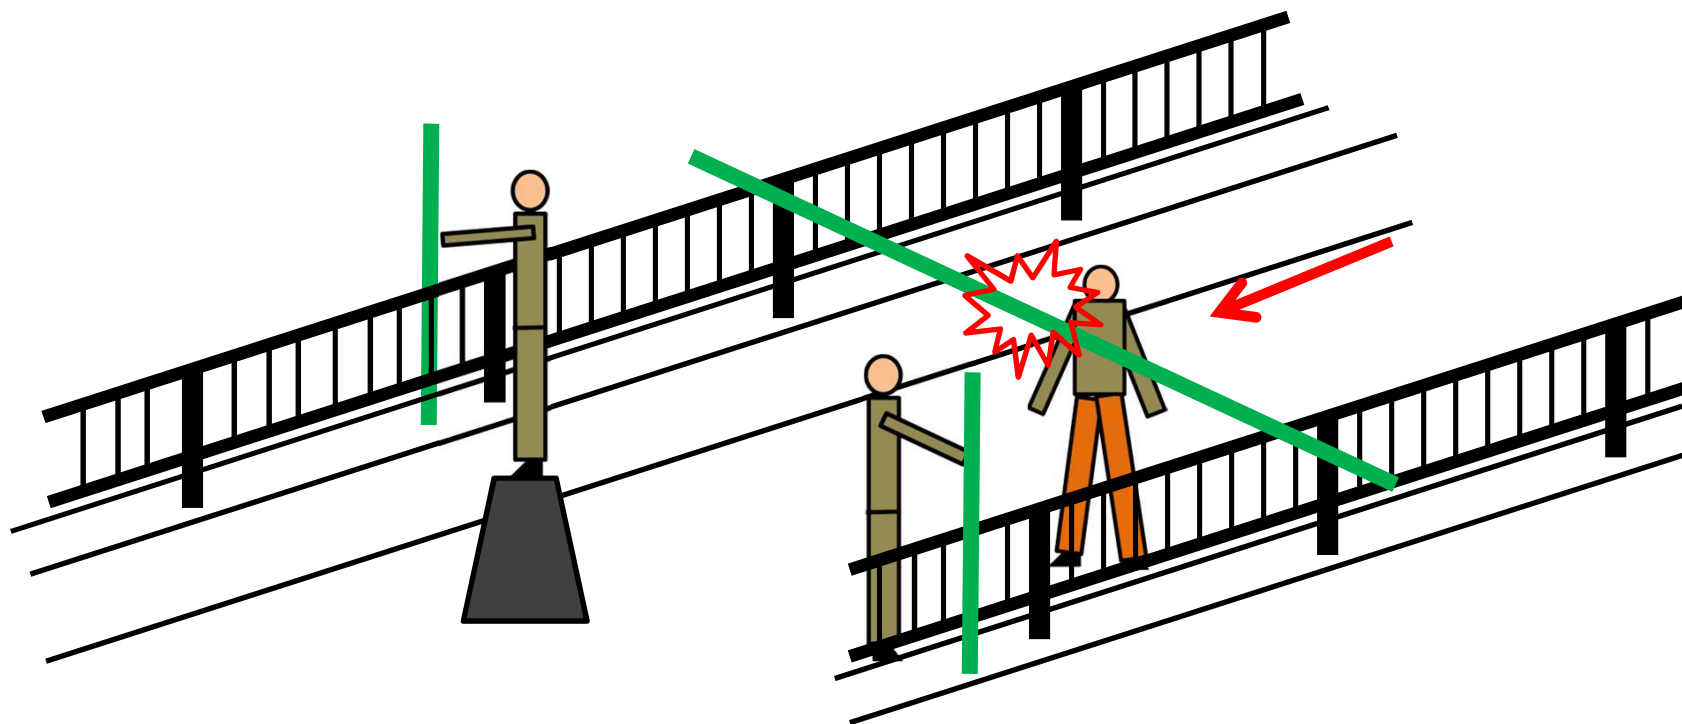
歩道橋に単管足場を掛ける作業中、4mの単管パイプを一時的に高欄上に通路を塞ぐ状態で仮置きしていたところ、歩行者が単管パイプに気づかず接触し負傷した

・歩行者への危険を認識していながら通行止め措置をせず作業を行った

被害状況：単管パイプへの接触による負傷

・歩道橋上で作業する場合は通行止めとする

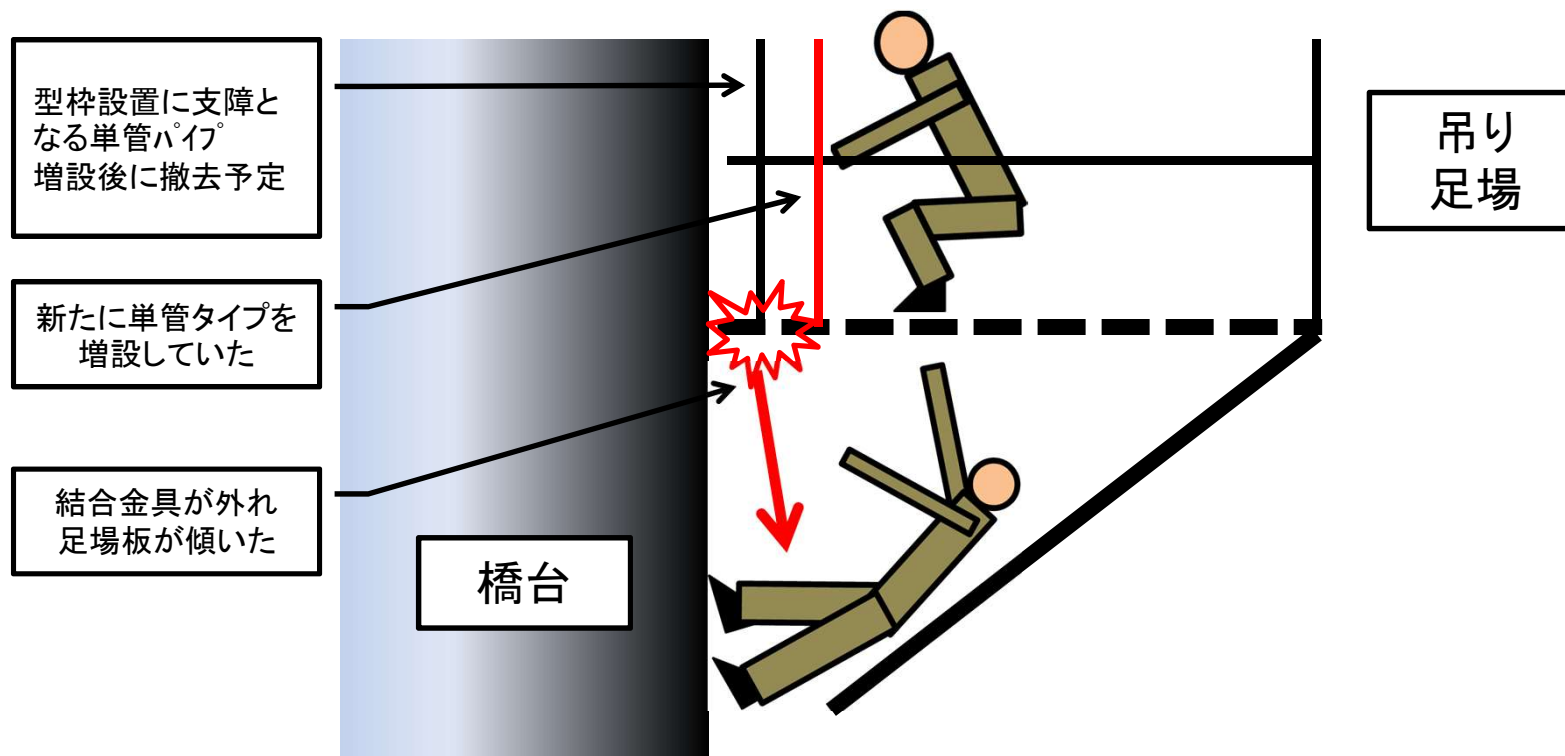
橋梁縁端拡幅工の型枠を設置しようとしたところ、吊り足場の単管パイプが干渉するため、単管パイプを移設作業中、単管パイプを結合する金具(クランプ)が外れて足場板が傾き、作業員が落下し負傷した

- ・単管パイプの結合金具が緩んでいた
- ・転位しない対策と安全帯着用を行っていなかった

被害状況: 10日間の加療(左膝打撲、捻挫、左足関節打撲)

- ・作業開始前点検を徹底する
- ・転位対策と安全帯着用を徹底する

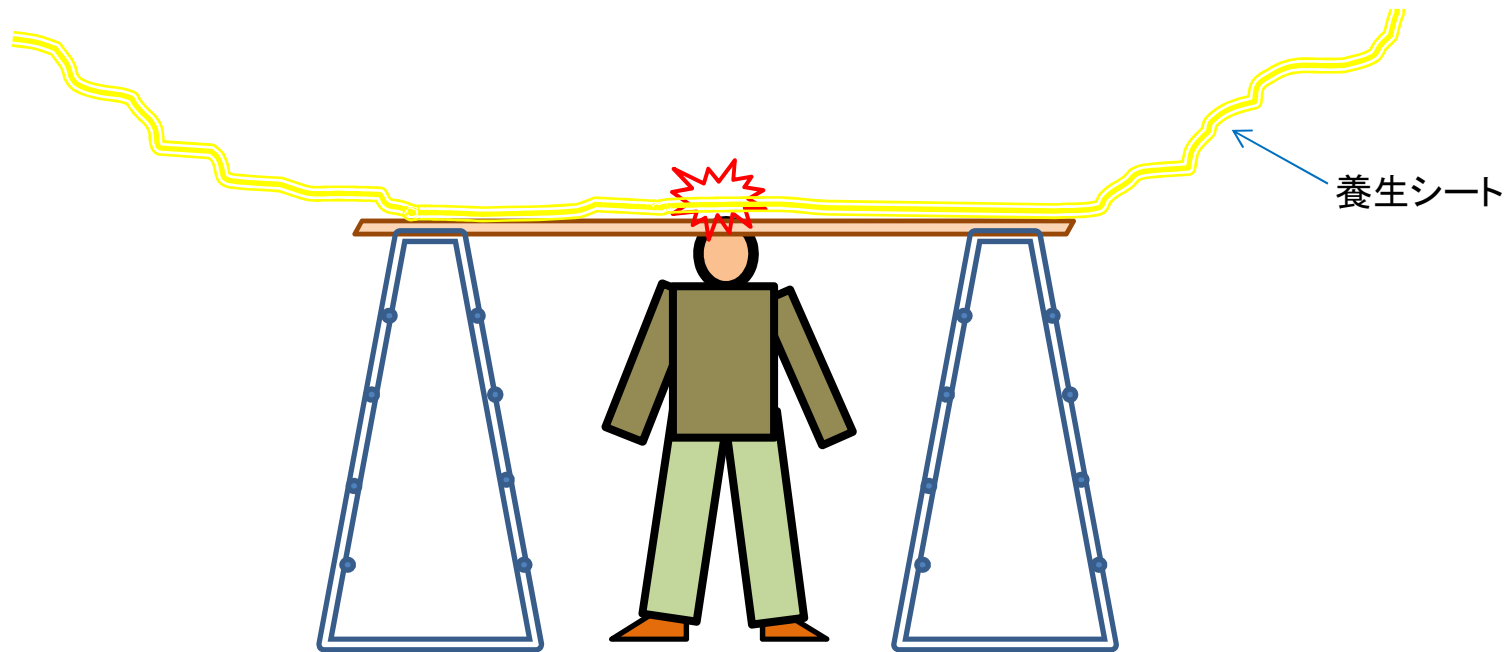
塗装工事において養生作業のため、約1.6mの高さで脚立に足場板を固定し、簡易的に脚立足場を設置していたところ、渡り廊下へ向かおうとした教諭が、養生シート等で脚立足場に気付かず頭部を足場板に接触させ、頭部裂傷及び頸部捻挫を負った

- ・第三者災害の防止対策として、立入禁止表示等の措置を怠った
- ・学校施設利用者に対する安全管理の観点における対策の検討が不十分であった

被害状況：男性教諭 頭部裂傷・頸部捻挫(加療1週間)

- ・学校側と事前に詳細な打合せ調整により、立入禁止及び通行止め措置を行い、元請け業者が確認後、作業を開始する
- ・第三者交錯部の作業時は誘導員を配置する

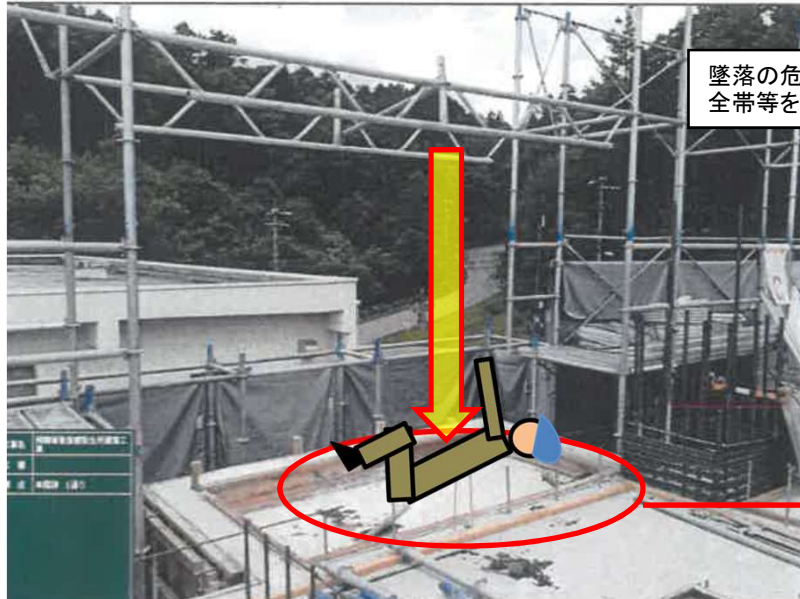
### 事故現場状況図

建築現場において、外部足場組立中に、梁枠設置のためトラス部材の上で作業をしていたところ、2.3m下の2階フロア—に露出していた鉄筋の上に墜落し負傷した。

墜落の危険が有るにもかかわらず安全帯等を使用していなかった。

- ・元方事業者は、下請けの労働者が、当該仕事に関し、安衛法及び安衛規則等に違反しないよう必要な指導を行うとともに、法令等に違反していると認められるときは、是正のために必要な指示を行うことを徹底する。（安衛法第29条参照）
- ・危険を伴う作業を行う場合は、単独での作業を禁止する。
- ・高さ2m以上の箇所で作業を行うときは、安全な作業床確保し作業を行うことを徹底する。また、同作業床確保が困難な場合は、安全帯を使用し、危険防止を図る。
- ・鉄筋が突き出て危険な場合は、直ぐに鉄筋用キャップ等で保全を図る。

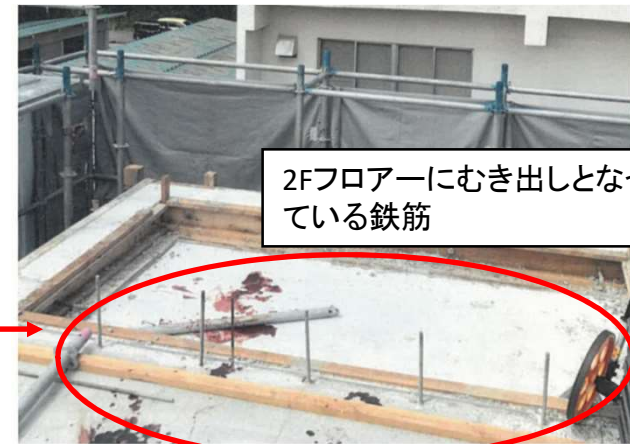
2Fフロア—にむき出しとなっている鉄筋

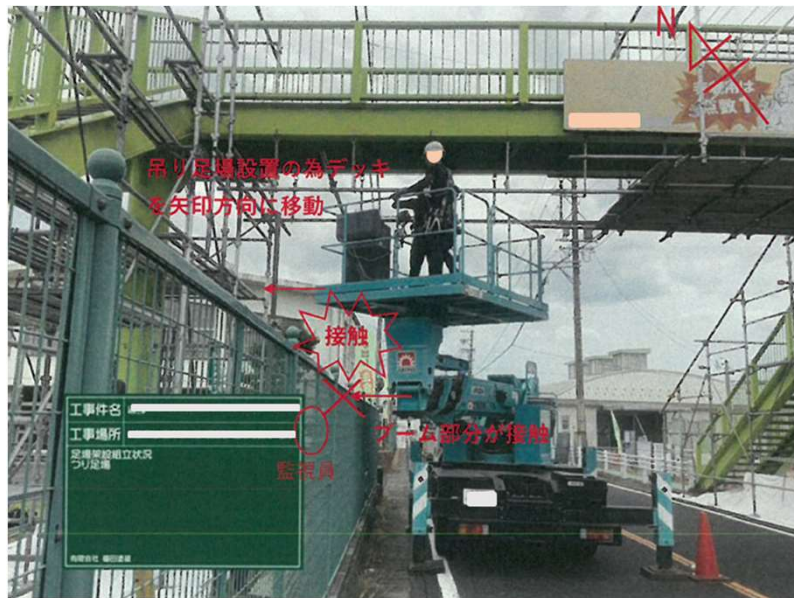
事故現場状況写真1

歩道橋補修工事において、高所作業車を配置し、学校のフェンス際で仮設足場の設置作業を行っていたところ、ブーム操作を誤りフェンスに接触し損傷させた。

・作業範囲内に有る学校フェンスについて、接触事故防止の意識が低かったため、作業員への留意事項や注意喚起等が徹底されず、監視員の配置も適切さを欠いた。

・作業範囲内にて、接触等の事故の可能性がある施設について、工事開始前に現場確認を行い、毎日のKY活動で注意箇所を再確認するとともに、留意事項の周知徹底を図る。  
・高所作業車を動かす際には、監視員を必ず配置し、上記の注意箇所については、もう1名監視員を配置する。  
・注意箇所に、作業員全員が認識できるように目印を設置する。

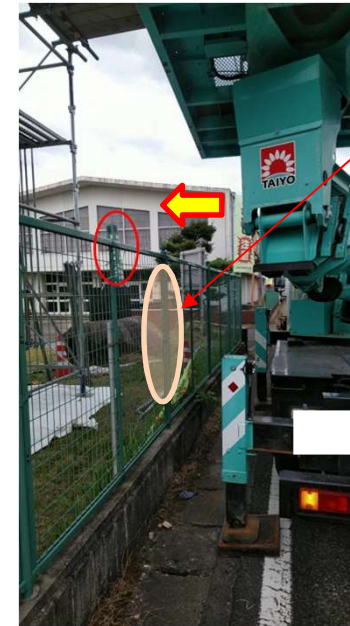
事故現場状況写真2

フェンスの向こう側にいた監視員は上を注視していた
