平成25年度に建設工事で発生した事故事例（転倒による事故）

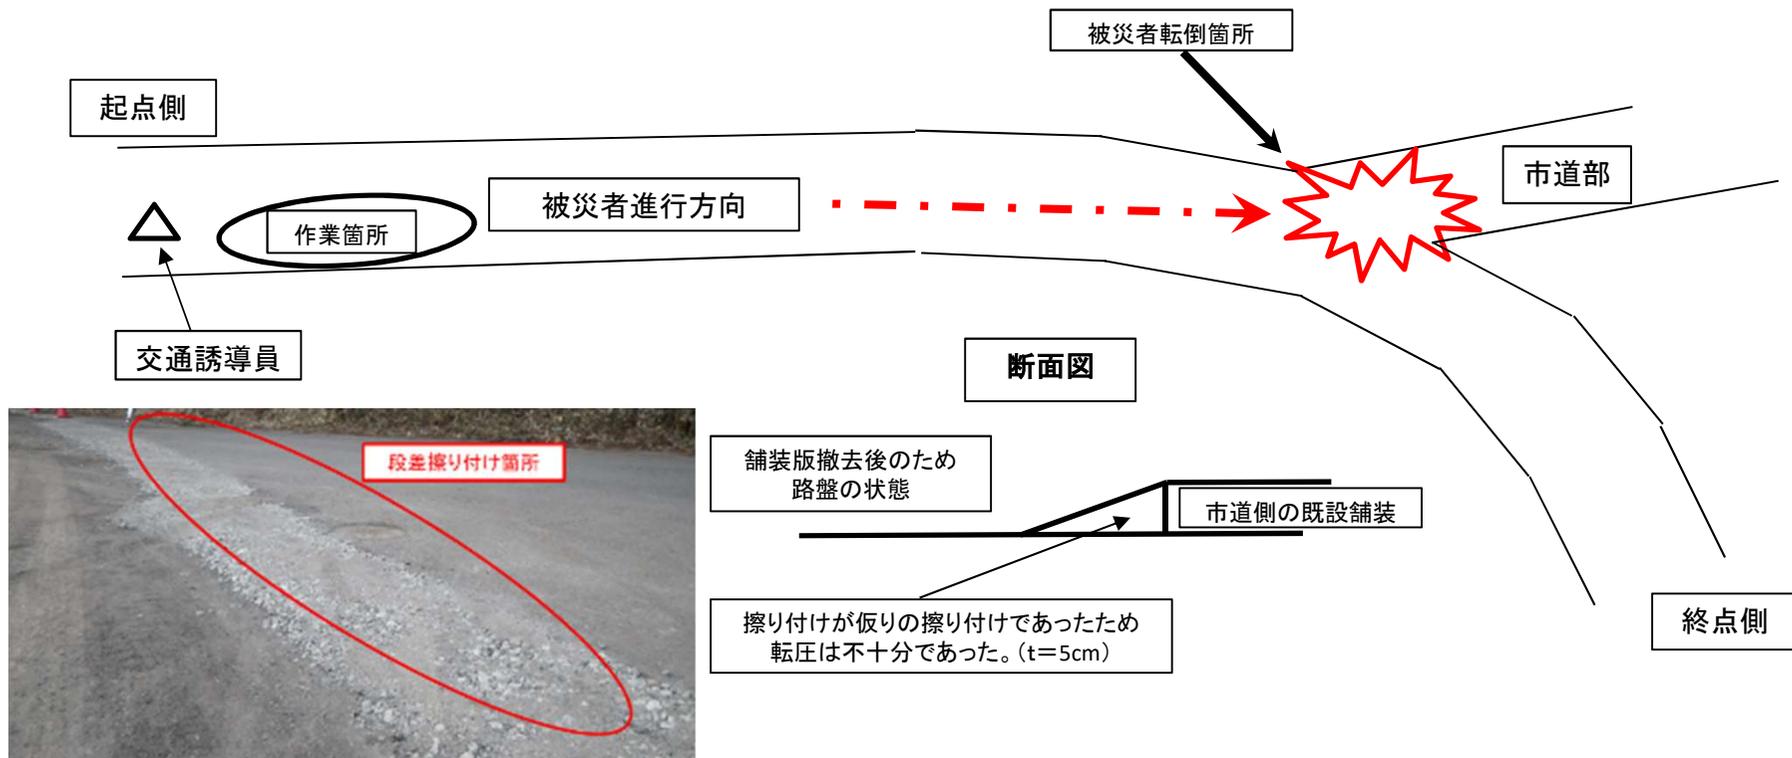
舗装版を撤去し、段差擦り付けを施工する準備をしていたところ、自転車が施工箇所を通過し、段差擦り付け部で転倒し負傷した。

- ・歩行者、自転車に対する現場内誘導員が配置されていなかった
- ・擦り付け施工を完了する前に現場開放した

被害状況: 自転車にて転倒し負傷

- ・歩行者、自転車に対しても現場内を安全に通過できるように誘導する
- ・安全に通過できない場合は現場開放しない

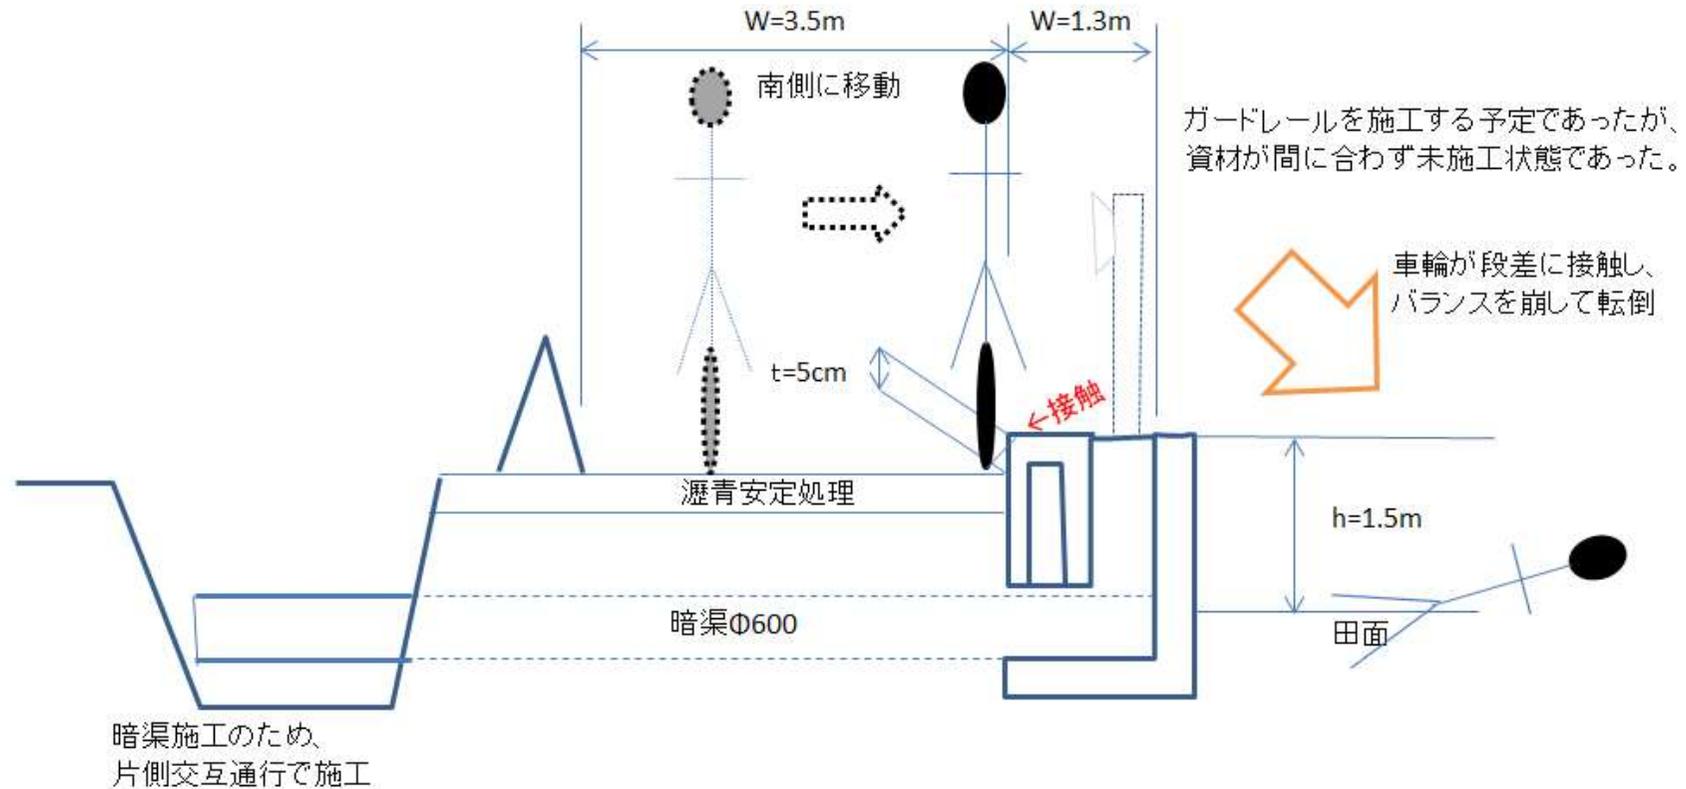
自転車で走行中の通行者が施工箇所を通過した際に、道路側溝と瀝青安定処理との段差(H=5cm)にハンドルを取られ転倒し、路外にうつ伏せ状態で落下(H=1.5m)し負傷した。

・保安施設の不備

被害状況: 路外に落下し負傷

・保安施設設置の遵守

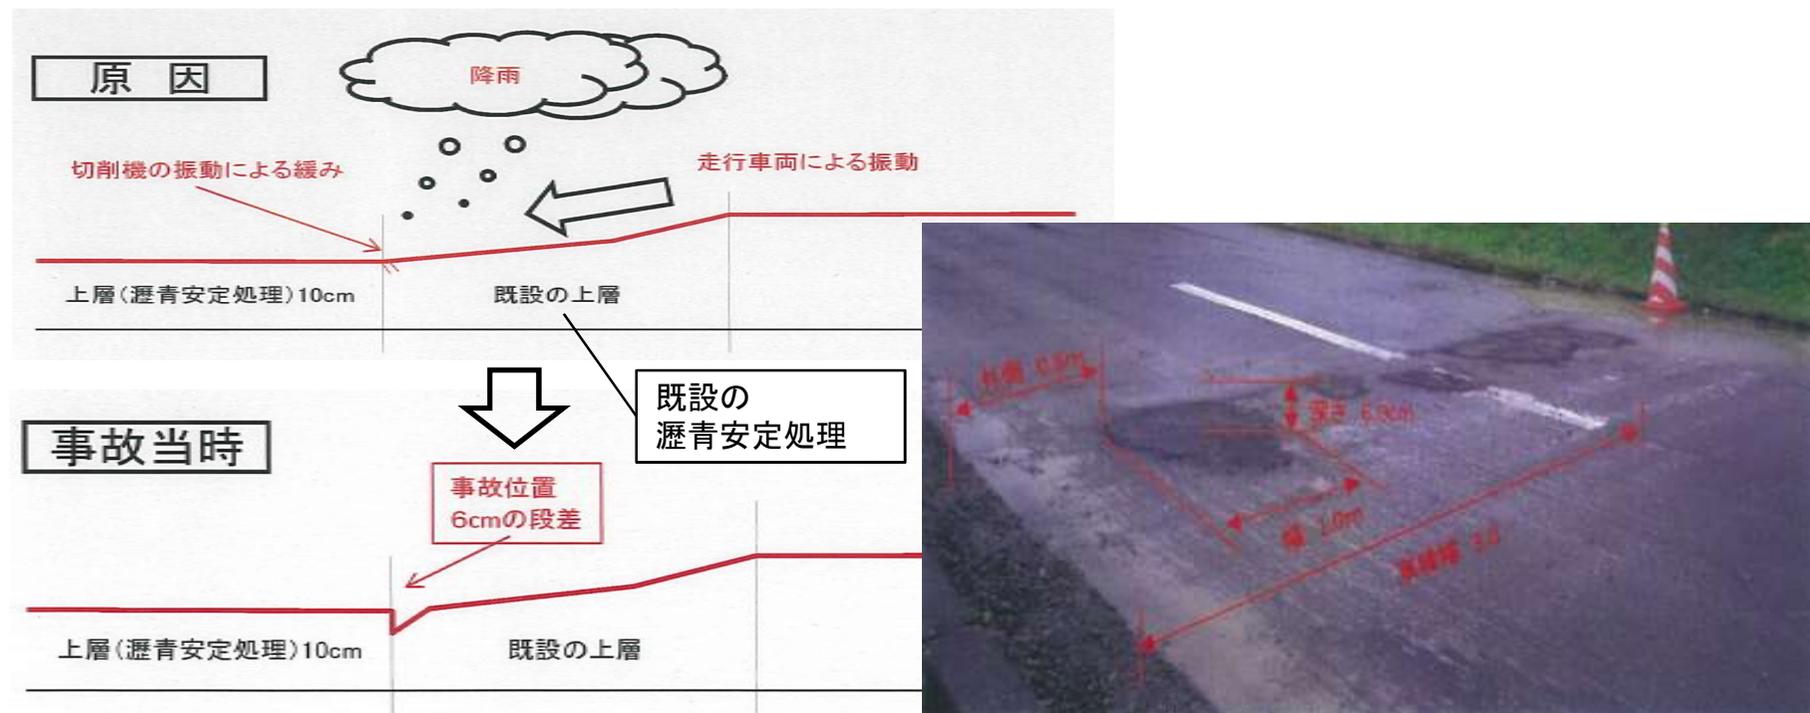
舗装補修において上層路盤完成区間と既設舗装との擦り付けを掘削にて行い、交通開放していたところ、降雨により上層路盤が剥離して穴があき、通行車両2台のタイヤを損傷させた

- ・切削時の振動や走行車両の振動により緩みが生じた
- ・路盤状態で長期間交通開放した

被害状況: 一般車両2台のタイヤを損傷

- ・現場終了後は不完全な場所が無い点検を行う
- ・長期間の路盤開放や週末を挟んだ施工計画は控える(特に降雨時)

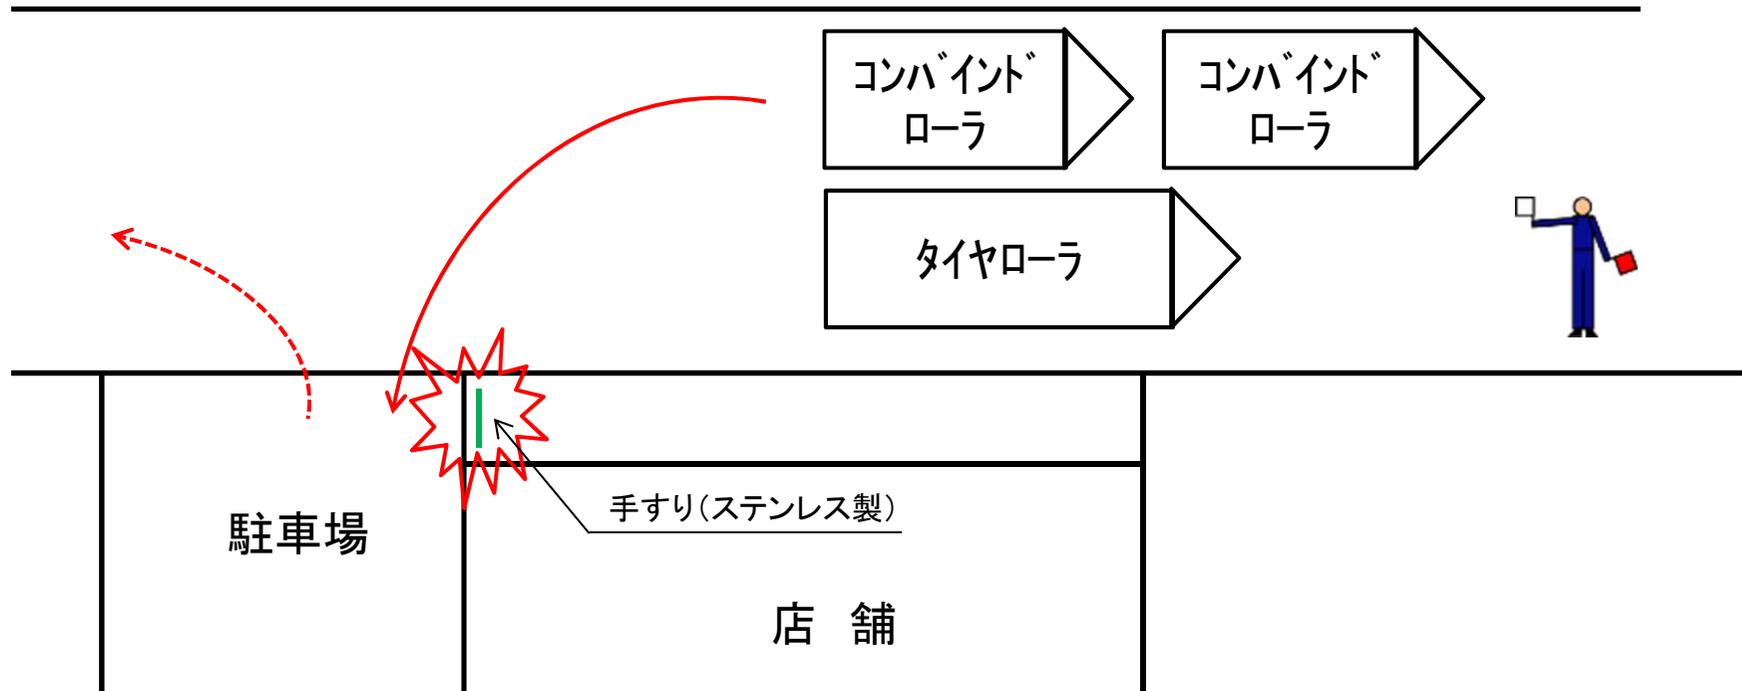
舗装工事にあたりタイヤローラ(8t)からコンバインドローラ(3t)に水を移し替えた後、方向転換のため後進中に隣接する店舗前の手すり(ステンレス製)に接触し破損させた

・後進中に十分な後方確認を行っていなかった

被害状況: 隣接店舗の手すりを破損

・安全教育の徹底

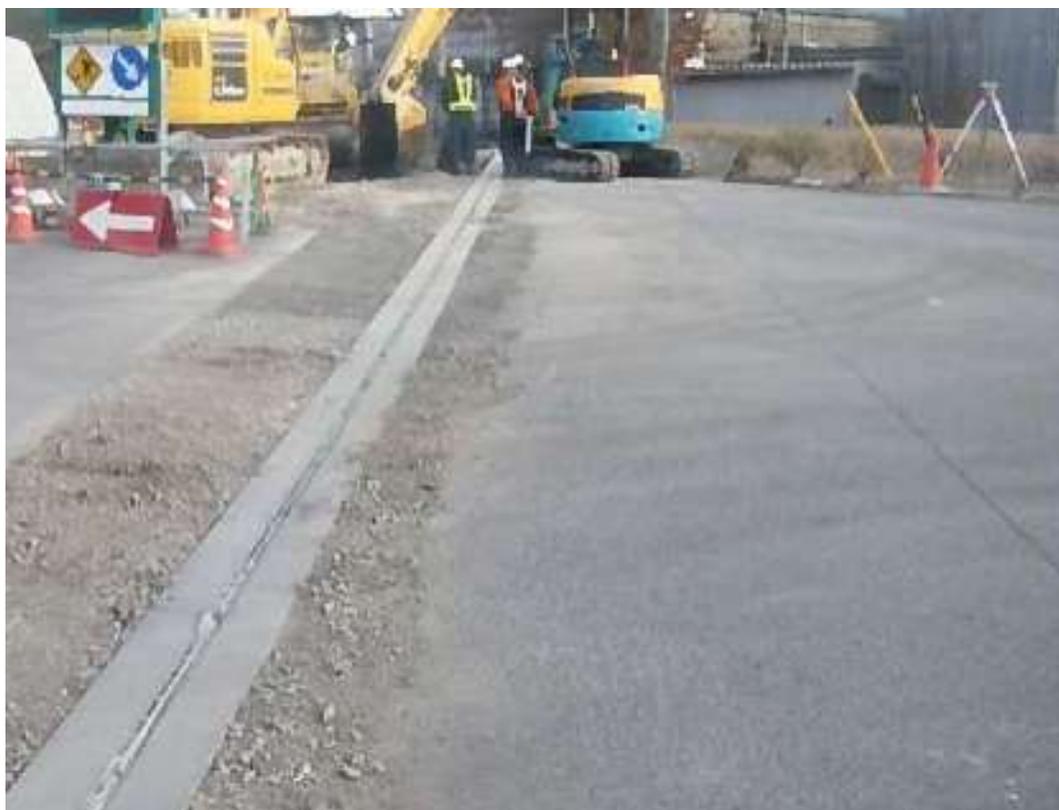
道路改良工事の舗装工実施前の状態において、既設道からの乗り入れ箇所に段差が生じており、通行しようとした車両1台のバンパーを損傷させた。

- ・段差すり付け勾配が規定(5%以内)外であった
- ・段差について、通行車両への予知不足
(注意喚起看板等の不設置)

【被害状況】通行車両1台損傷

- ・段差の解消
- ・注意喚起看板等の設置

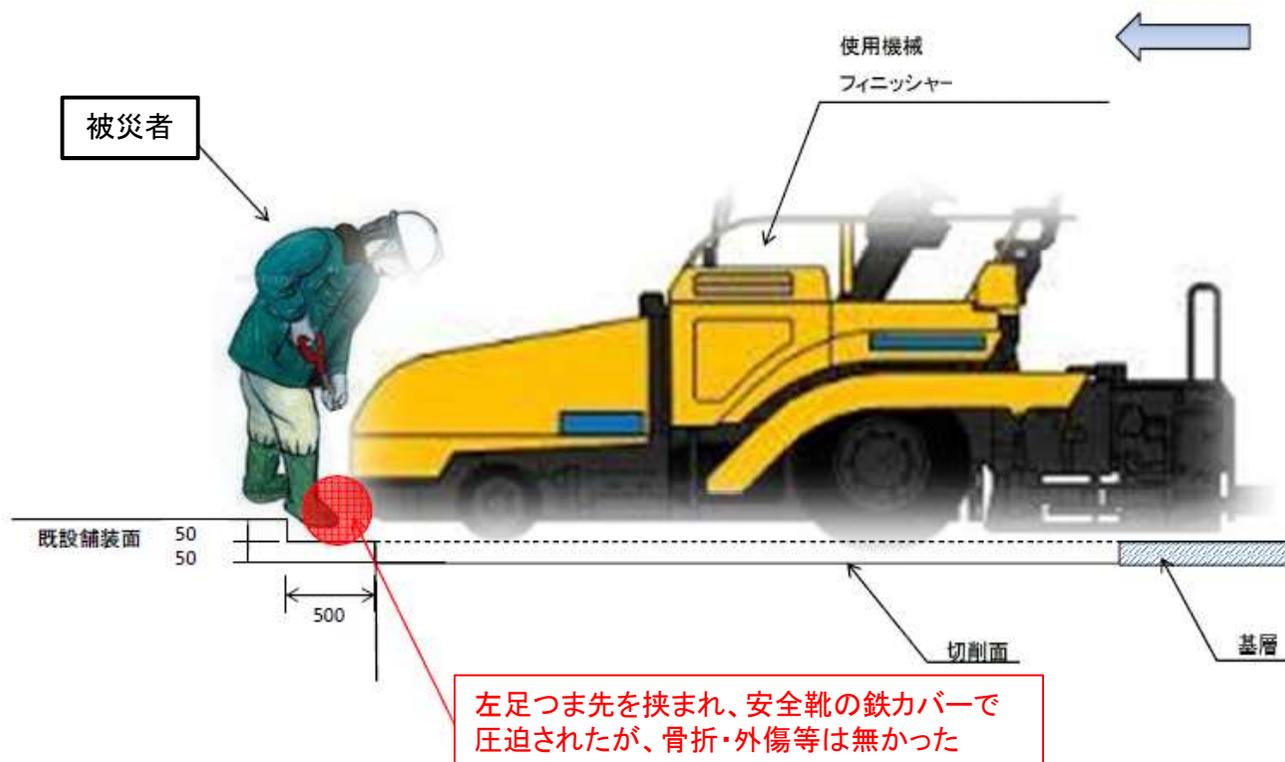
舗装補修を路面切削・基層舗設・表層舗設と施工する工事において、基層を舗設するためにフィニッシャーを使用し、被災者がホッパー内の合材を前方からスコップで集積していたところ、フィニッシャーが動いていたため、フィニッシャー前下部と既設舗装面（切削端部）に左足のつま先を挟まれた。

・作業開始前のKY活動等で、稼働している機械近くでの作業について注意喚起を図っていたにもかかわらず、被災者の自己判断により、オペレーターに合図しないまま稼働しているフィニッシャーのホッパー前方で作業していた

【被害状況】 骨折・外傷等なし（診察後、現場に復帰）

・舗装機械は前後進作業があり作業員との接触の危険があるため、オペレーターは前後進の前に確認する
 ・作業員、誘導員が舗装機械の前後に入る時は、オペレーターに合図する
 ・誘導員は監視員との連絡を密にする
 ・詳細な施工手順書を作成し、各作業員に徹底させる

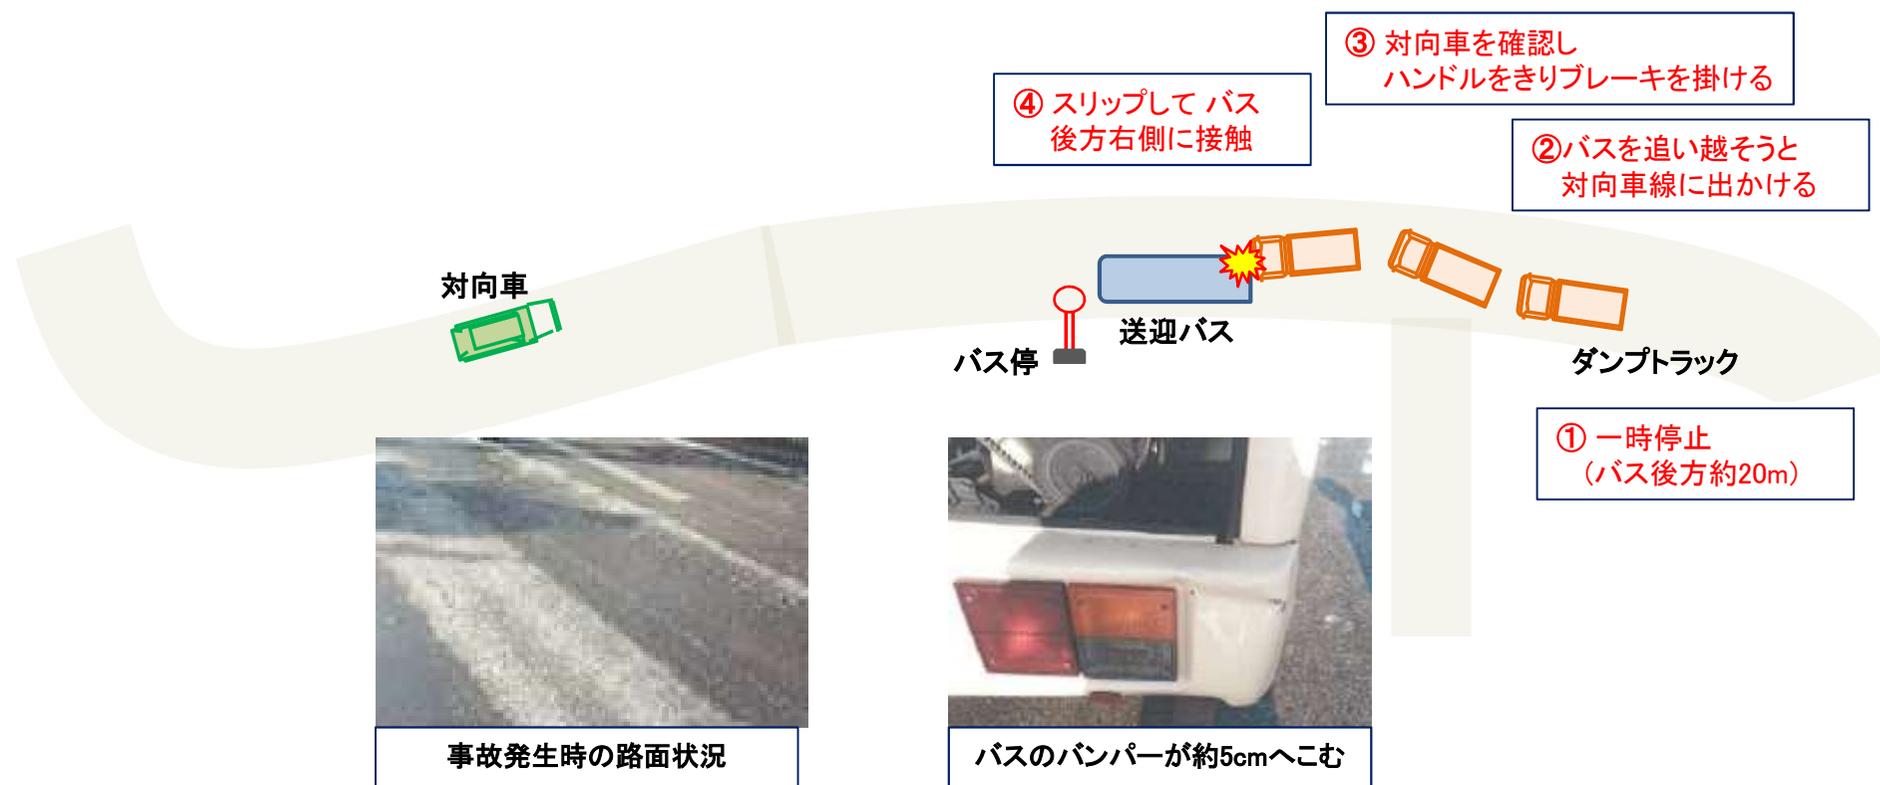
現場から取壊したアスファルト殻を処理施設へ、ダンプトラック(2t)で搬出していた。運搬途中で保育園の送迎バスがバス停で停車していたため、一時停止したのち、追い越そうと対向車線に出かけたところ対向車を確認したため、戻ろうとハンドルを左にきりブレーキを掛けたところ、スリップしてバスの後方右側に接触した。

・事故発生箇所は見通しが悪いカーブとなっており、当日は凍結も予想されたので、注意して運転すべきであった

【被害状況】 送迎バス 後方右側損傷（乗車者等に怪我はなし）

・朝礼時に、当日の作業手順、注意事項、交通安全、運搬経路について周知徹底を行う
・当日の気温、運搬経路状況の確認を行う

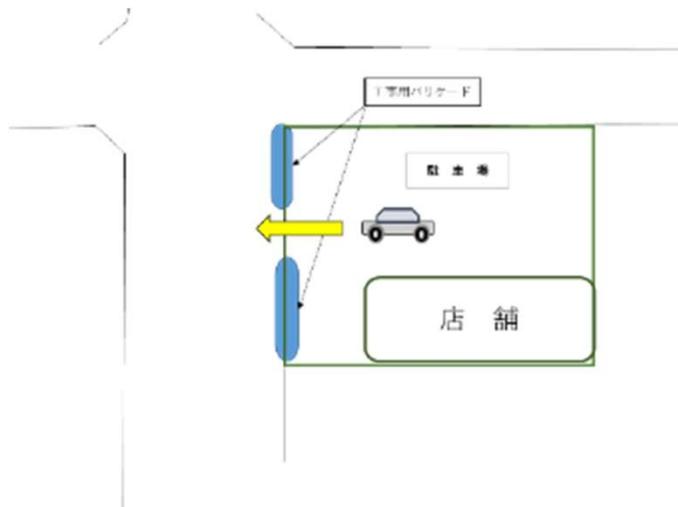
事故状況平面図

交差点嵩上げに先行し側溝を1cm嵩上げしていた現場にて、隣接店舗について碎石で擦り付けによる乗り入れ対応をしていたが、一般車両が店舗から出る際、車両下部を擦る事故が発生した。直ぐに擦り付け舗装を行い勾配を調整したが、十分な対応とはいえず、再び車両下部を擦る事故が発生した。

- ・現道路面と隣接店舗敷地の高低差が大きい(H=37cm)にもかかわらず、店舗乗り入れ部を碎石擦り付けとし、勾配も急な状態で開放していた。(15%)
- ・擦り付け舗装の勾配調整が十分でない(11%)まま、開放したため、速度をあまり落とさない車両が、下部を擦ることとなった

- ・擦り付け舗装を再施工し勾配を9%に改善
- ・注意喚起看板の増設及び、車道からの店舗入り口を狭くし車両の速度抑制を促す。
- ・擦り付け箇所について、日2回異常がないか確認する。

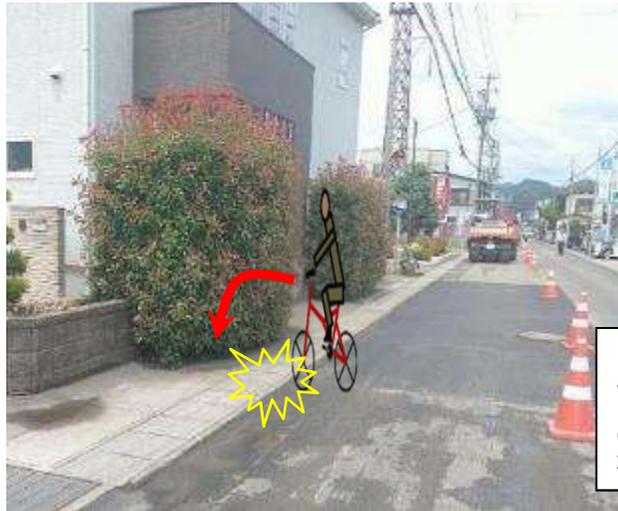
事故状況図

舗装補修現場にて、路面切削後交通開放していたところ、被災者が自転車で走行中、舗装段差に引っ掛かり転倒し負傷した。

- ・全面切削オーバーレイ工事を行うため、全面切削後、一般交通、歩行者の多い路線を、荒れた切削面のまま2週間にわたり交通開放していた。
- ・歩行者、自転車の利用が多い路線にも関わらず、切削面と段差の擦り付けを乗入箇所のみとし、他の段差箇所を未処置のままとしたうえに注意看板の設置も怠った。

自転車が、段差に浅い角度で接触すると転倒の危険があるにも関わらず、長期にわたり段差を放置していた。

- ・乗入部だけでなく、段差になる箇所全てに切削面との段差擦り付けを行い交通開放する。
- ・歩行者、自転車にも注意喚起を促す「段差あり」看板等を設置する。
- ・切削後は早期に表層の施工を行う。
- ・危険と思われる個所には、カラーコーン等で囲い、転倒・つまずき防止対策を行う。
- ・段差擦り付けをおこなうまでは、関係者以外立ち入り禁止措置を行い、特に段差がひどい箇所はカラーコーン等で囲う。

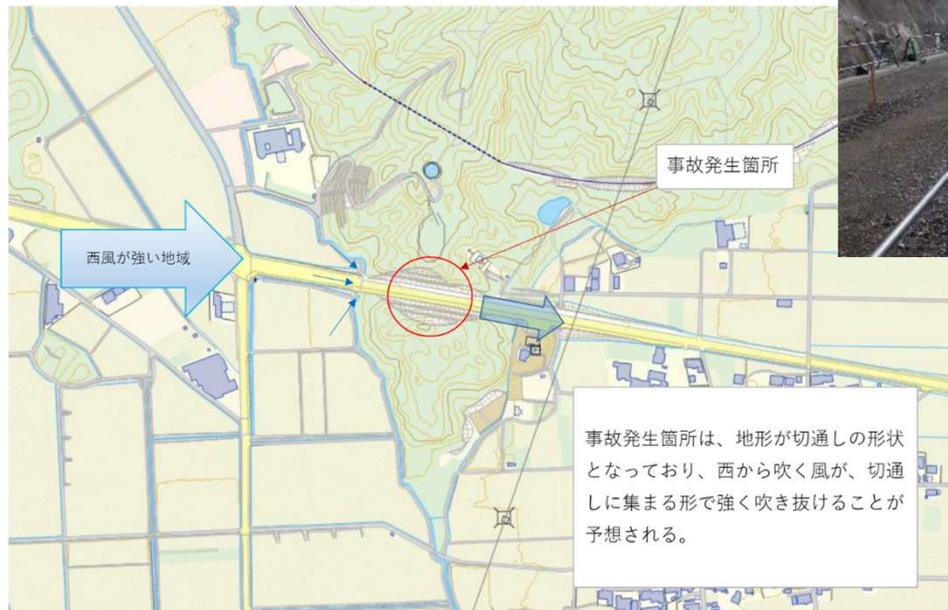
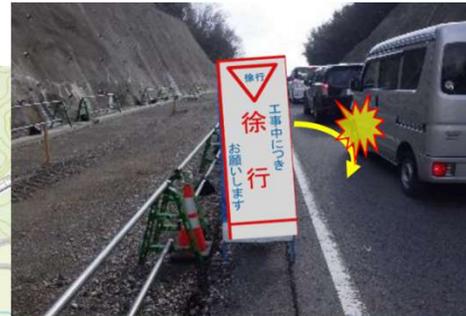
事故現場状況図

道路工事にて片側交互通行規制を行っていたところ、設置されていた自立式看板(徐行)が、強い突風により倒れ、停止していた一般車両に接触し、これを損傷させた。

・強い風に備え、看板固定の重りを2個から3個(1個13kg)に強化していたが、現場が切通しの地形となっていることから、さらに強い風(強風)が予想され、これに対する十分な対策となっていなかった。

・自立看板の掲出にあたり先行して 舗装に削孔した上で、鉄ピン 及び番線 にて固定し、飛散防止対策を行う。
・現場内の掲出看板について、固定措置状況の定期的な点検を行う。

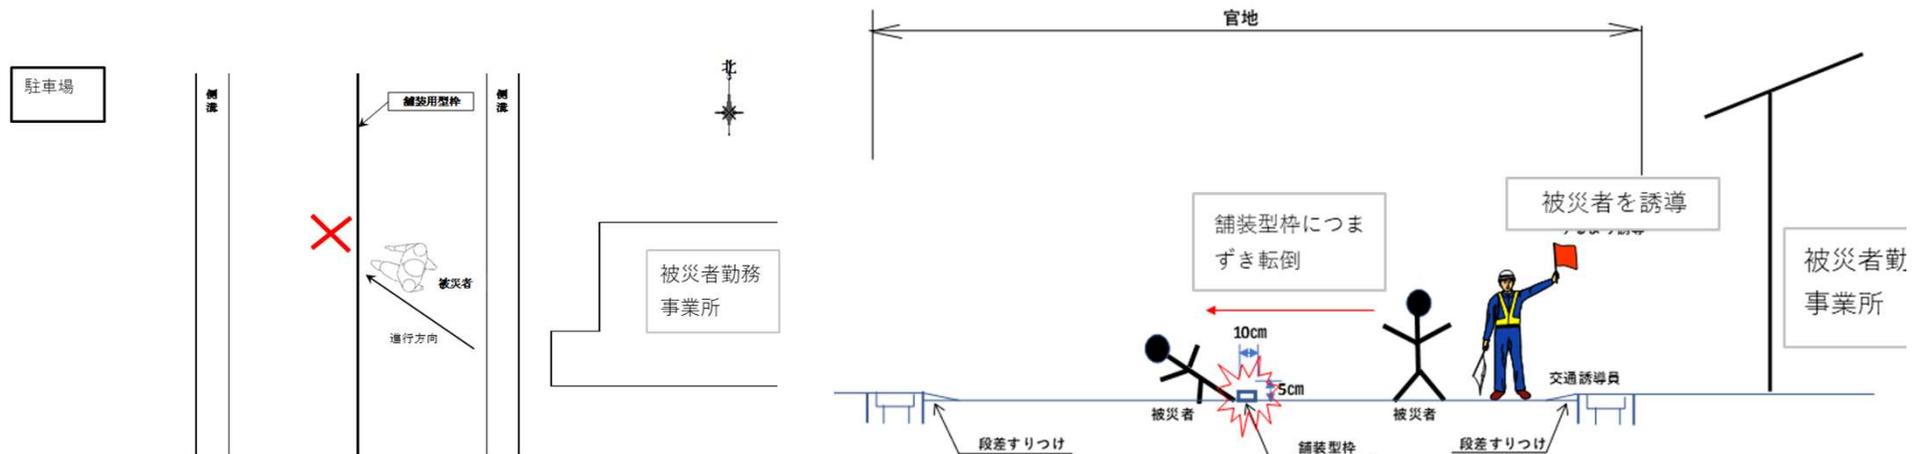
事故現場平面図

道路舗装現場において、交通誘導員の誘導により現場の道路を横断していた被災者が、道路中央の舗装型枠につまづき転倒し負傷した。

- ・歩行者に対する段差注意看板設置や、道路横断ルート確保等の安全対策が不十分であった。
- ・被災者を横断させるために工事現場内を通行させた。
- ・被災者に対して、型枠・段差に対する注意喚起が不十分であった。

- ・歩行者については施工範囲内の通行を原則禁止とし、より安全なルートで迂回するよう計画する。
- ・歩行者の通行時にはあらかじめ段差解消マット設置や段差有りの注意喚起看板を設置する。
- ・歩行者の通行時には、交通誘導員による確実な注意喚起を行う。
