## 高浜発電所3号機の定期検査状況について (蒸気発生器伝熱管の損傷に関する点検状況の続報)

2020年4月17日  
関西電力株式会社

# 高浜発電所3号機の定期検査状況について (蒸気発生器伝熱管の損傷に関する点検状況の続報)

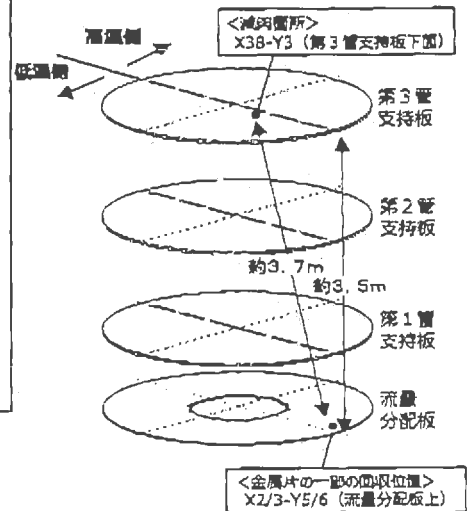
### C-SG伝熱管の減肉箇所と 金属片の回収位置

小型カメラを用いて、伝熱管の外面減肉が確認された第3管支持板より下の範囲を調査した結果、C-SGの流量分配板上<sup>※3</sup>で異物(金属片)を確認しました。一方、B-SGでは異物を確認することができませんでした。
