## ③脱炭素事例

「コストをかけず知恵で取り組む省エネ対策」

株式会社オーツカ

# 事例要旨

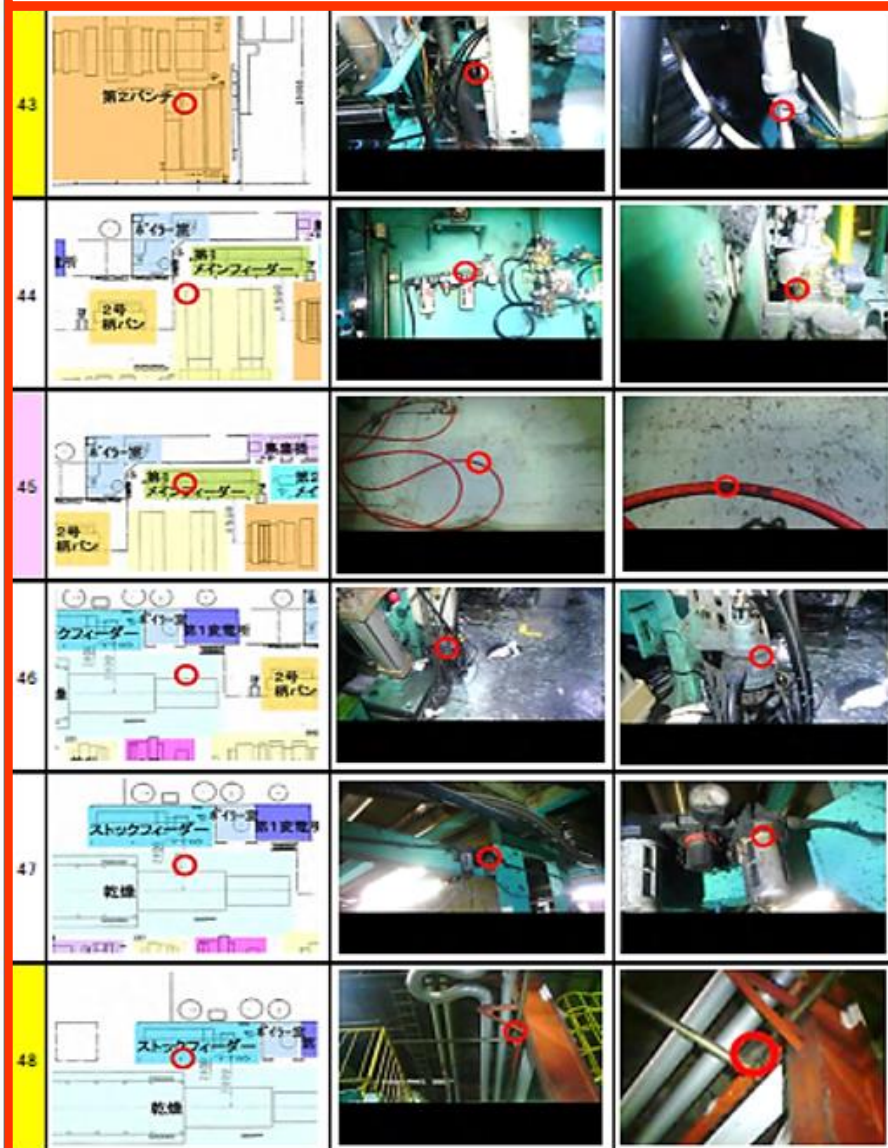
## エア漏れ量を丸の大きさに図示

| No. | 工場 | 設備 | 箇所 | 部材等 | 部位等 | 漏れ量 | 損失金額 |
| 45 | | 2F | ストップフィーダー間 | ホース | 穴あき | 15.5 | 203,360 |

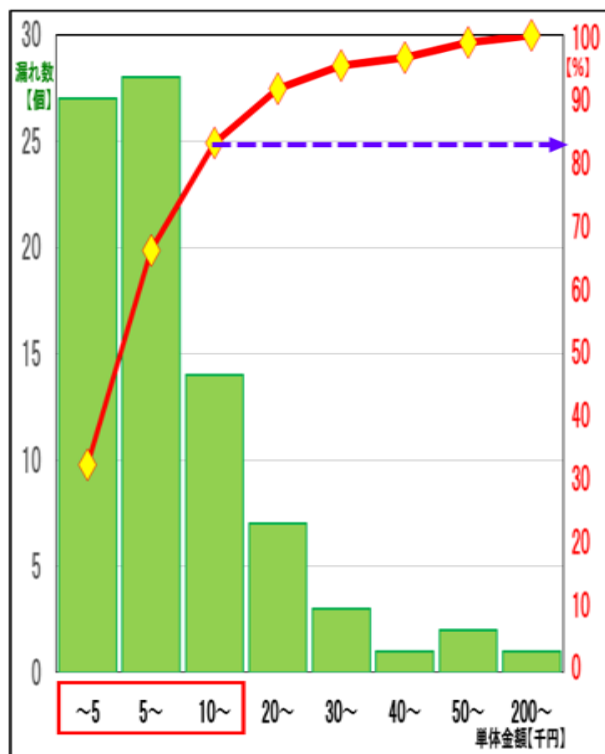
漏れ量分析

ホースの穴あきや継手等の身近なところに多いことに気付いた

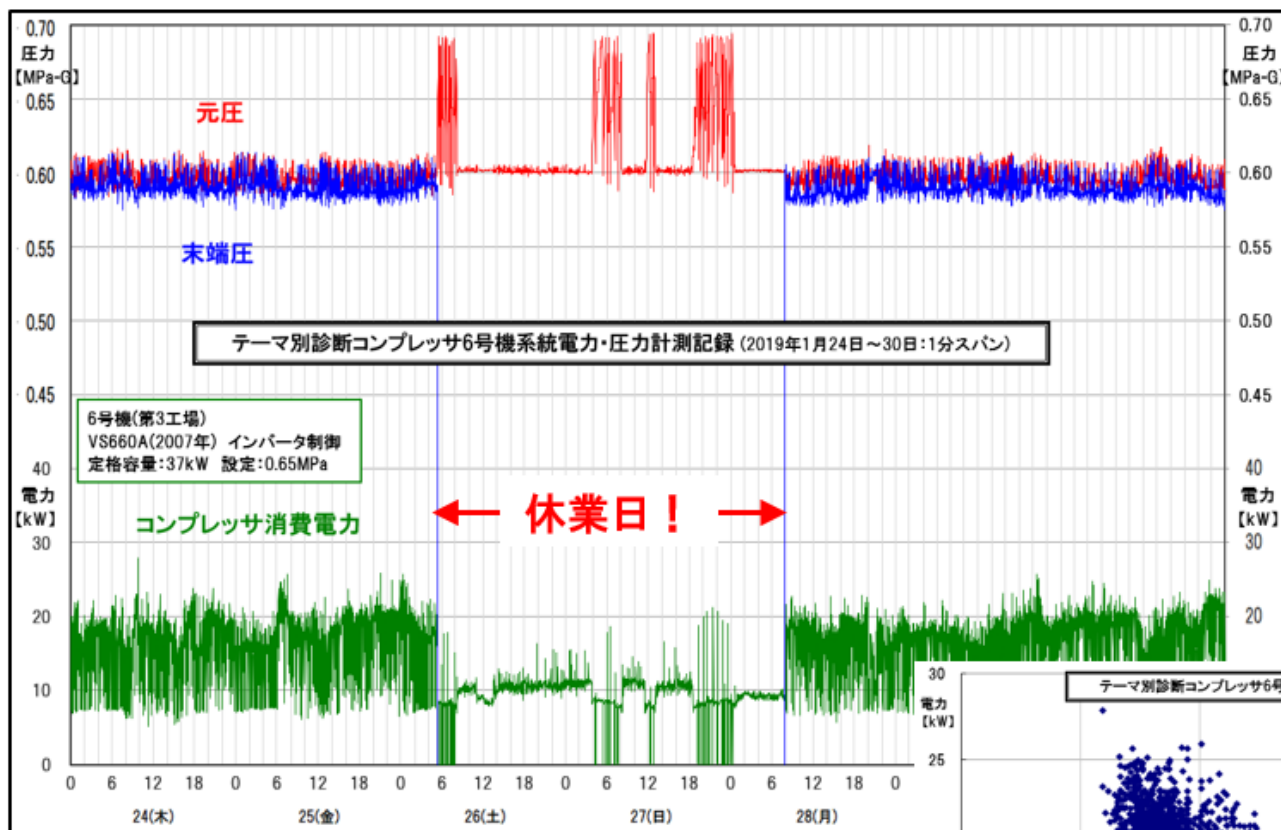
気付点①:休業日なのにコンプレッサが運転していた  
⇒ 現場にグラフを展開し、周知啓蒙に活用

気付点②:コンプレッサの吐出圧が高くなると消費電力  
が大きくなることを現場実機で確認できた  
⇒ 社内省エネ教育資料としても活用

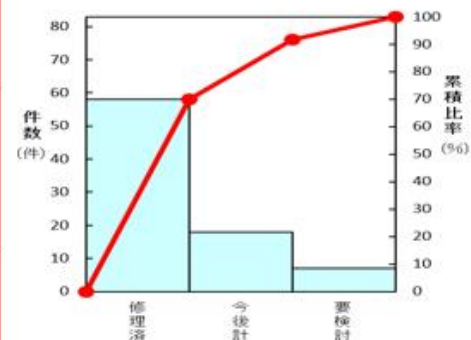
「修理済」が58件で全体の70%を占めている

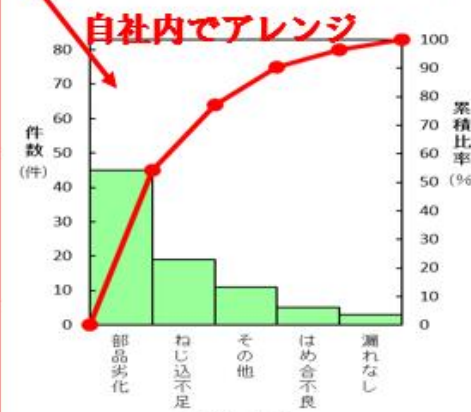
エア漏れ内訳

「部品劣化」が45件で全体の55%を占めている

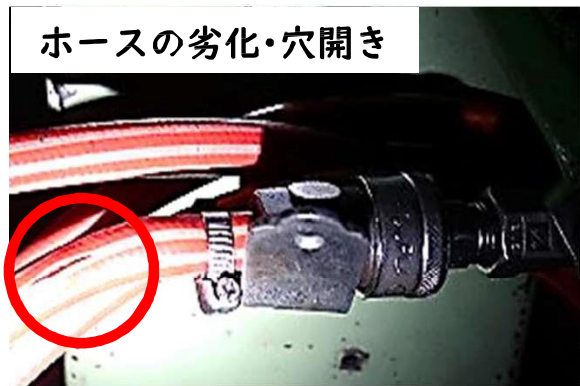
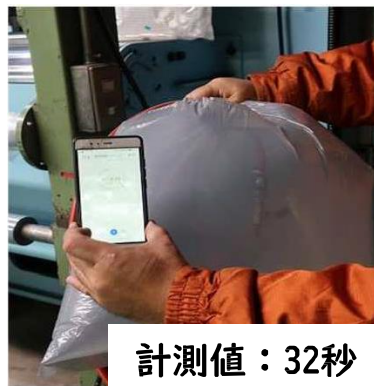
## 【事例1】

ホースの劣化・穴開き

計測値：32秒

$(40\text{L} \div 32\text{s}) \times 60\text{s/min} \div 6,500\text{L/min} \times 37\text{kW}$   
 $\times 8,400\text{h/年} \times 18\text{円/kWh}$

**=75,600円/年**

社内展開：身近なエア漏れを見逃さないようにしよう

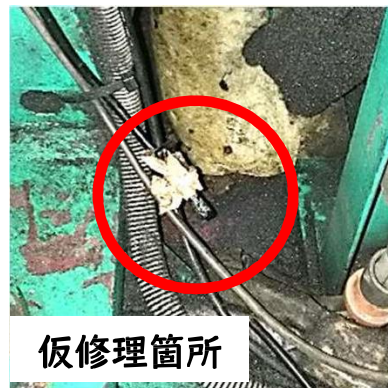
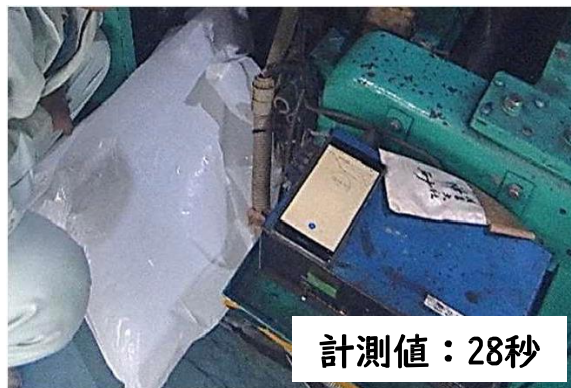
## 【事例2】

仮修理箇所

計測値：28秒

$(40\text{L} \div 28\text{s}) \times 60\text{s/min} \div 6,500\text{L/min} \times 37\text{kW}$   
 $\times 8,400\text{h/年} \times 18\text{円/kWh}$

**=64,600円/年**

社内展開：機器内部での仮補修は現場に掲示し、保全に連絡しよう

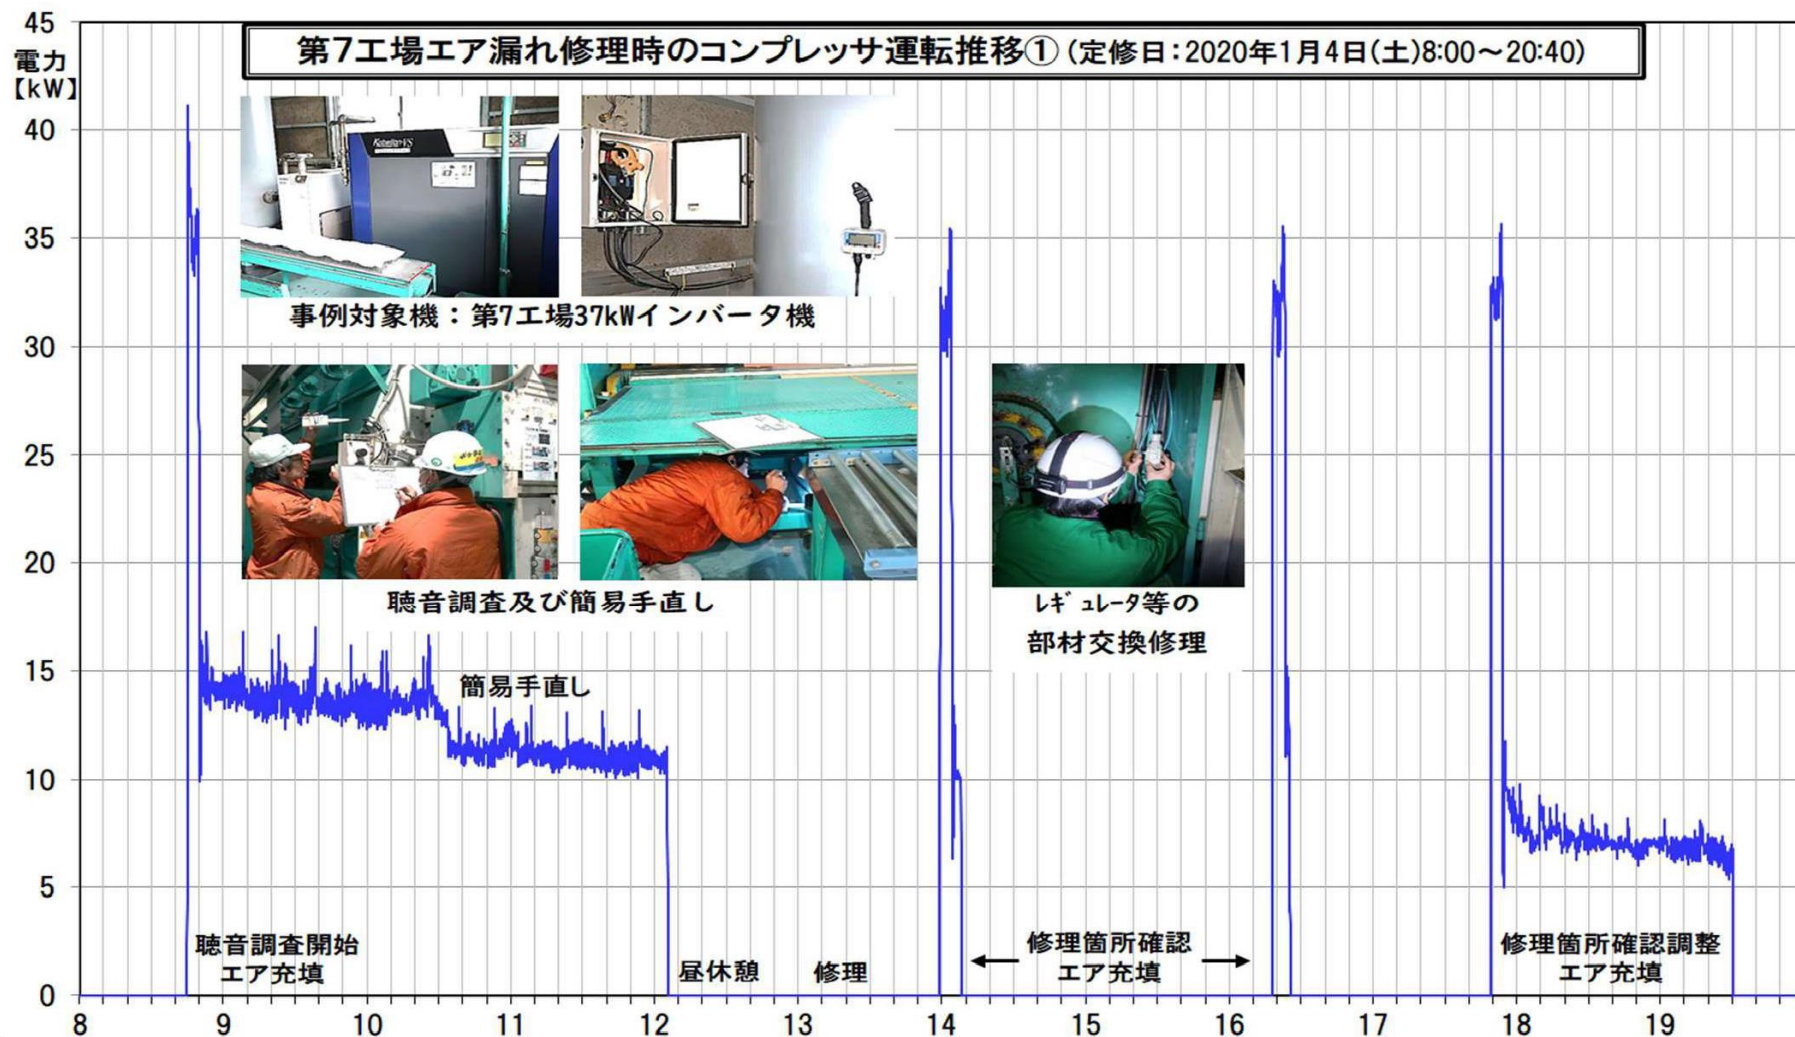
(4) インバータ機は運転電流で、ON/OFF機は発停頻度でエア漏れ「量」を数値化し、共有化

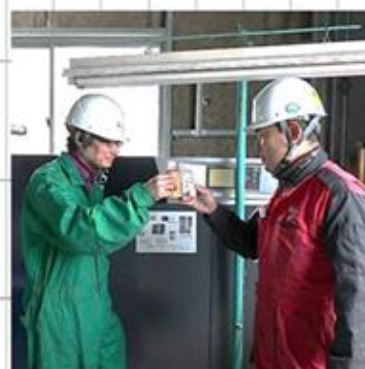
第7工場エア漏れ修理時のコンプレッサ運転推移② (定休日:2020年1月4日(土)8:30~19:40)

従前は、コンプレッサ能力の  
約40%がエア漏れによる損失

コンプレッサ起動時の  
圧力や時間も低減

約8kW

ワンタッチ継手やソケット等の  
差し直しのみで改善:6箇所

レギュレータやホース等の  
新品取替で改善:8箇所
