外面からの信号指示があった伝熱管の調査

B-蒸気発生器の調査

A-蒸気発生器の調査

C-蒸気発生器の調査

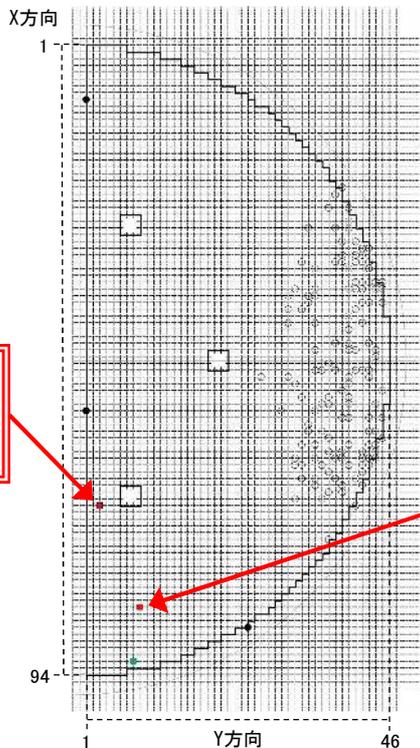
B-蒸気発生器上部から見た
伝熱管位置を示す図

<第3管支持板>
微小な信号
指示管
(X69-Y3)

<第4管支持板>
有意な信号
指示管
(X84-Y9)

- : 今回外面減肉が認められた位置 (2本)
- : 既施栓箇所(外面減肉) (1本)
- : 既施栓管(拡管部応力腐食割れ) (3本)
- : 既施栓管(拡管部応力腐食割れ以外) (131本)

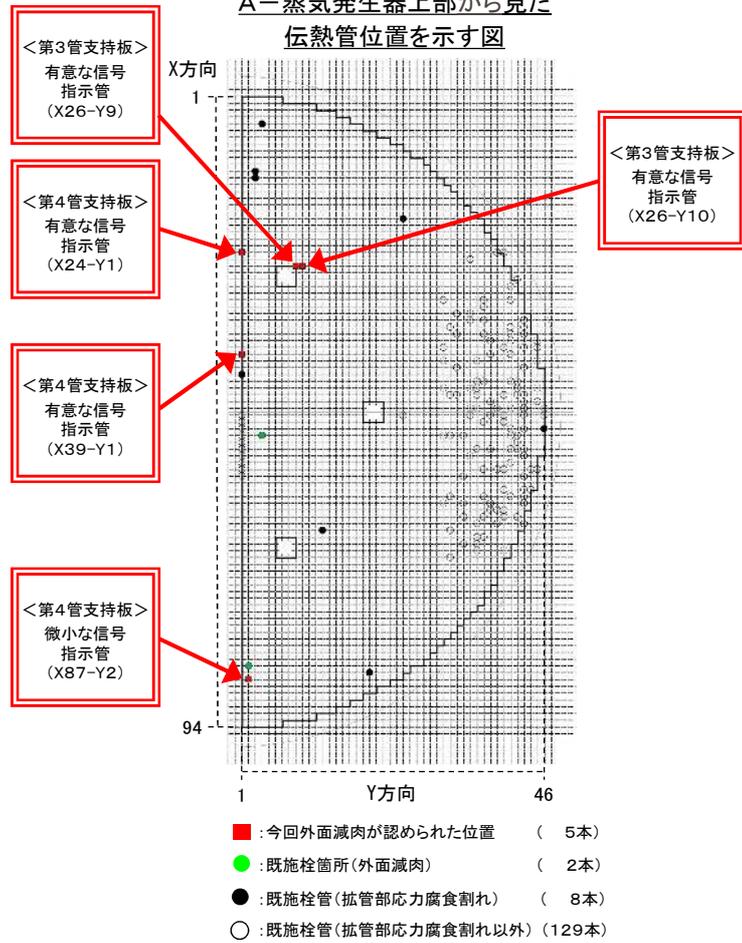
第3管支持板 (X26-Y9)

きずの深さ※: 減肉率約33%

第3管支持板 (X26-Y10)

きずの深さ※: 減肉率約40%

第4管支持板 (X24-Y1)

きずの深さ※: 減肉率約25%

第4管支持板 (X87-Y2)

きずの深さ※: 減肉率20%未滿 (判定基準未滿)

第4管支持板 (X39-Y1)

きずの深さ※: 減肉率約47%

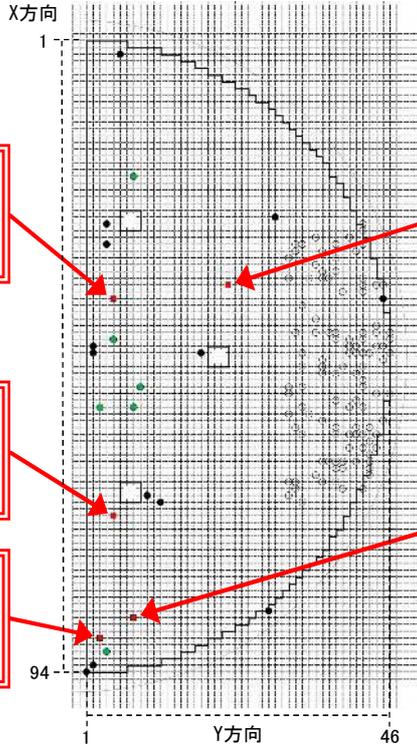
C-蒸気発生器上部から見た
伝熱管位置を示す図

<第3管支持板>
有意な信号
指示管
(X39-Y5)

<第4管支持板>
有意な信号
指示管
(X37-Y22)

<第3管支持板>
有意な信号
指示管
(X71-Y5)

<第3管支持板>
有意な信号
指示管
(X86-Y8)

<第4管支持板>
有意な信号
指示管
(X89-Y3)

- : 今回外面減肉が認められた位置 (5本)
- : 既施栓箇所(外面減肉) (6本)
- : 既施栓管(拡管部応力腐食割れ) (13本)
- : 既施栓管(拡管部応力腐食割れ以外) (110本)

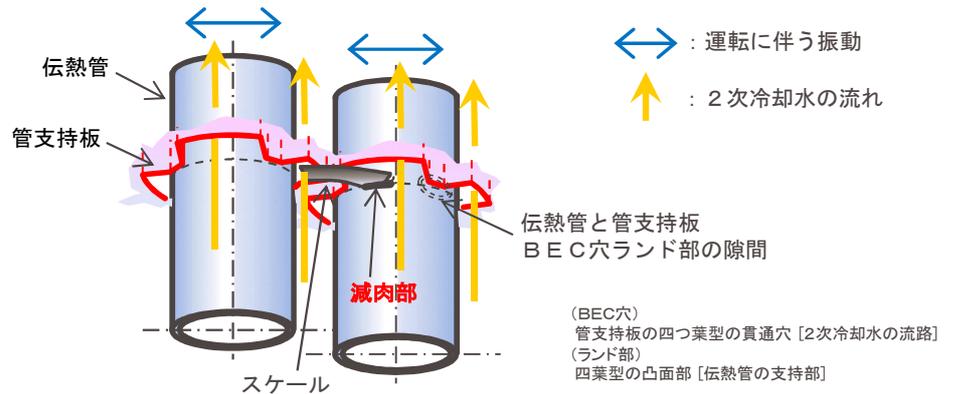
管支持板下面での減肉のメカニズム

工場における再現試験等の結果、蒸気発生器内の水・蒸気の流れにより管支持板下面に留まったスケールに伝熱管が繰り返し接触することにより、摩耗減肉が発生することを確認しました。

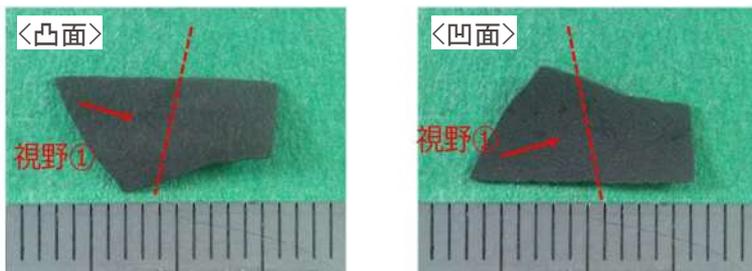
A蒸気発生器 管板上面（高温側）から回収したスケール

形状：主に多角型と長尺型
 寸法：多角型で長さが最大のものは、長さ約25mm、幅約13mm
 長尺型で長さが最大のものは、長さ約29mm、幅約6mm

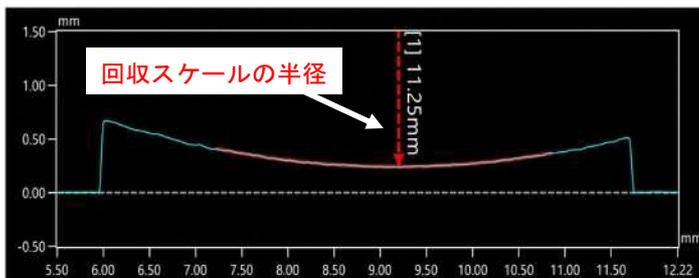
スケールを3次元測定器で計測した結果

直径約22.3~22.5mmの円筒に沿った形状で、伝熱管（円筒）の外周（直径22.2mm）に近い形状

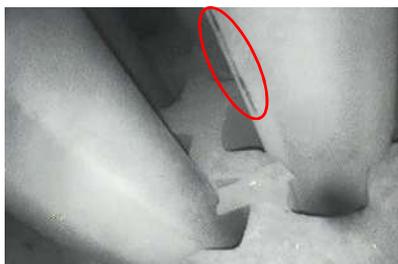
A 蒸気発生器 (第3管支持板、低温側)

A、B、C蒸気発生器のほぼ全ての伝熱管は全面的にスケールに覆われていました。また、一部の伝熱管は局所的にスケールが剥離した痕跡等も認められました。

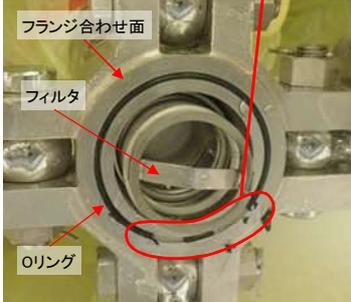
<蓋を取り外した状態の写真>

Oリングがフランジの周方向約4分の1の範囲で端面からはみ出しており、一部が破断

ボルトを締付工具により確認したところ、締付力が規定値よりも不足していた

フィルタ蓋フランジのボルトが規定トルク値で締め付けられていなかったことが判明

- ・調査結果から、今回、漏えいのあった当該フランジ部については、前回定期検査でのフィルタ取替工事において、本来のトルク値より低い値でボルトが締め付けられていました。
- ・そのトルク値が低かった原因は、協力会社の作業員が、作業要領を作成するにあたり、工事計画書に記載されているトルク値の判定基準を引用すべきところ、協力会社作業員のパソコンに保存されていた誤ったトルク値の判定基準を引用したことによるものでした。
- ・このため、その後のプラントの運転等に伴う系統圧力により、当該フランジ部の漏れ止め用のOリングが徐々に外側に押し出され、破断し、漏えいが発生したものと推定しました。

- ・契約と発注を別に行う工事について、当社は、従来の工事計画書の承認に加え、協力会社が作成する作業要領を工事実施前に確認する運用としました。
- ・協力会社に対して、速やかに本事象の周知を行っており、新たな運用の徹底を図りました。さらに、中長期的に、定期検査ごとの説明会等、当社が協力会社に行う教育の場を通じてルール遵守等について周知を図ります。
- ・美浜発電所3号機について、漏えい防止および機器の動作不良防止の観点から、起動時の現場点検を強化して実施します。

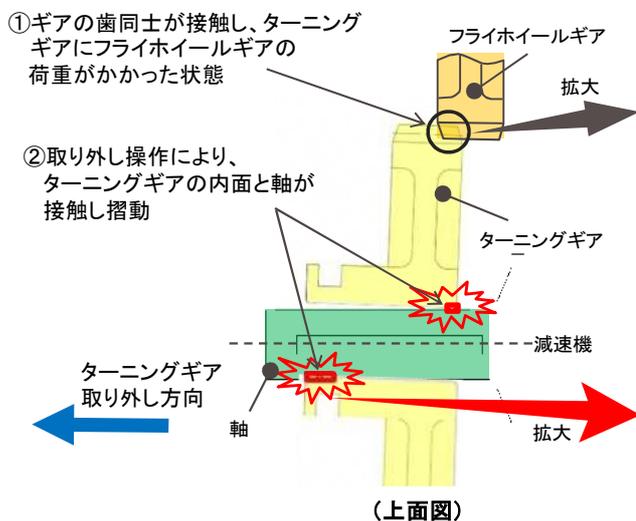
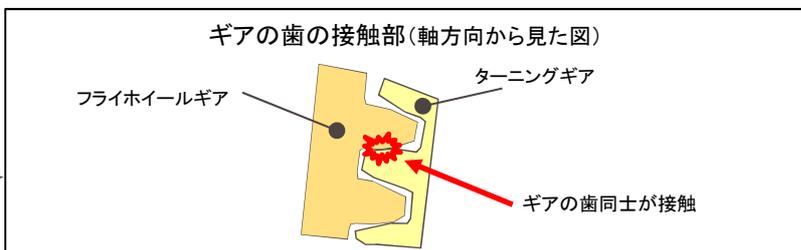
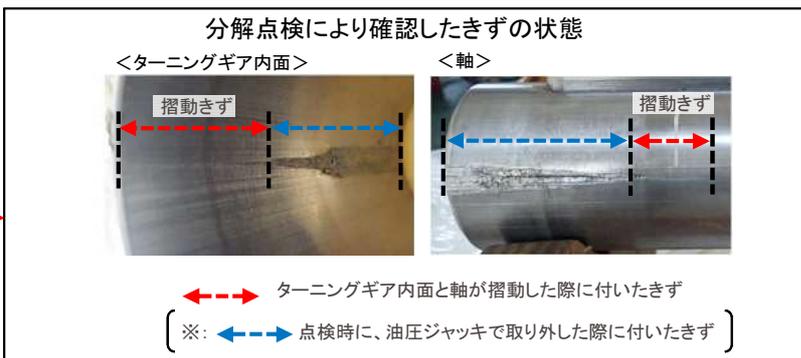
<推定メカニズム>

ターニングギアとフライホイールギアの接触により荷重がかかった状態でターニングギアの取り外し操作を行ったことで、ターニングギア内面と軸が接触し、発生した微小な金属片がターニングギアと軸の間に噛み込みターニングギアが外れなくなったと推定しました。

ターニングギアを取り外す際には、ターニングギアとフライホイールギアが接触していないことを確認するために、事前にターニングギアとフライホイールギアの隙間をライトを用いて確認する手順を追加します。

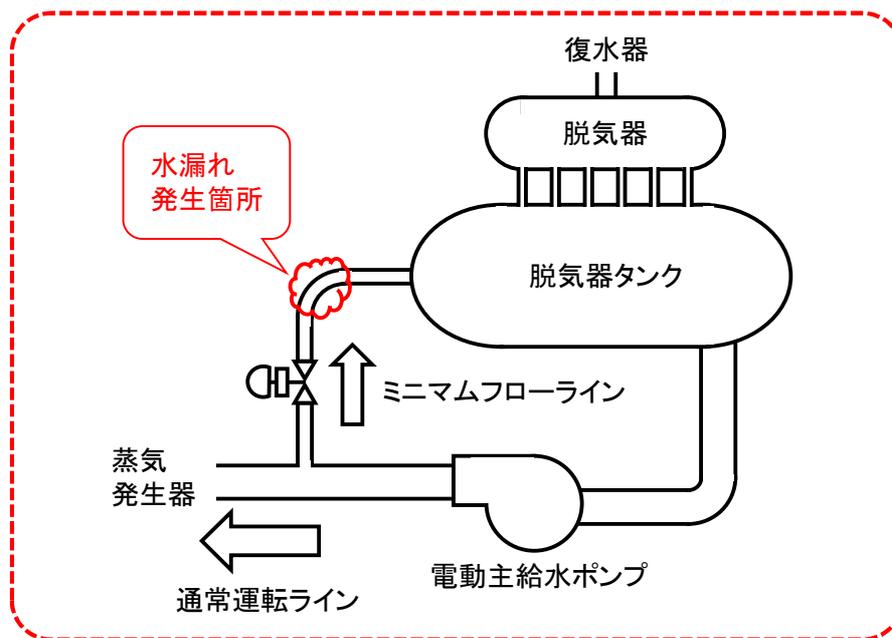
当該配管を切り出し、配管の内面を調査した結果、局所的に凹凸が認められたことから、エロージョンにより侵食され、水漏れが発生したと推定しました。

当該配管を取り替えます。また、今回の事象を踏まえ、類似箇所について確認を行い、当該箇所を含む必要な箇所について、継続的に管理を行います。

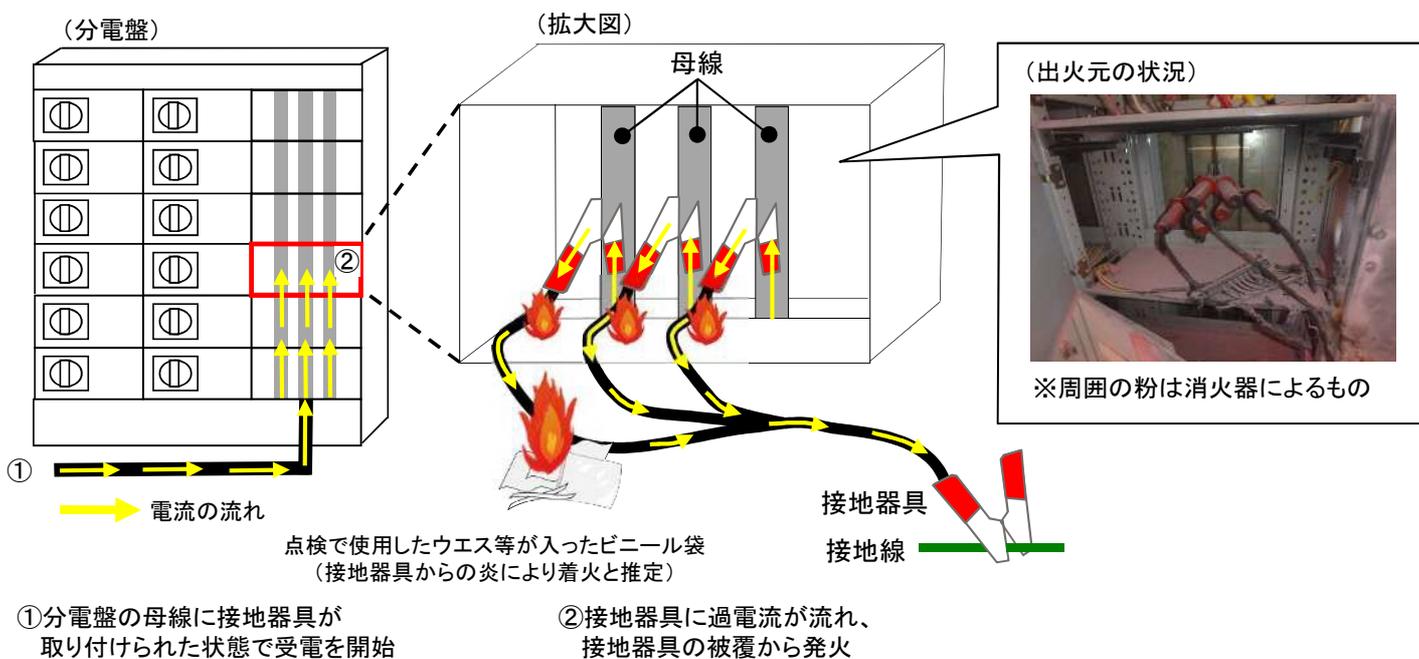
<発生状況図>

点検作業の完了後、電源を復旧する際は、作業要領に基づき、協力会社の設備委託員および作業責任者が立会のうえ、分電盤の母線から接地器具が取り外され、受電できる状態であることを確認する手順となっています。しかしながら、今回その確認を実施しておらず、接地器具が取り付けられた状態で受電を開始していました。このため、火災に至った原因は、分電盤の母線に取り付けられた接地器具に過電流が流れ、接地器具の被覆から発火したことによるものと推定しました。

設備委託員および作業責任者は作業要領を都度確認するとともに、安全確保上重要な作業では立会確認を行う等の基本的な行動を再徹底するよう、当社が設備の保守管理を委託する協力会社に対し、指導および教育を実施しました。今後、基本的な行動が遵守されているか等を当社社員が現場で確認します。
