令和4年度に建設工事で発生した事故事例（火災事故）

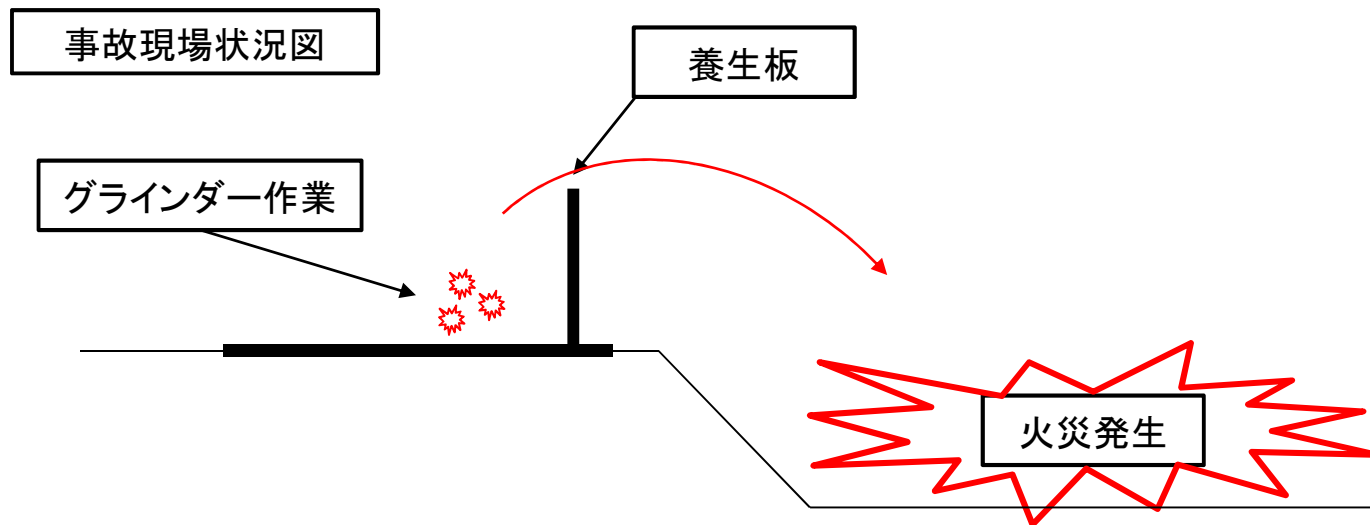
敷設した敷鉄板を撤去するため、グラインダーで溶接部の切断作業を行っていた際、発生した火花が隣接する田の枯草に引火した。

- ・作業開始前に、周辺に散水し、切断作業は養生板を設置して行ったが、突発的な強風に対する想定がされていなかった。
- ・火災の危険性は認識していたが、施工計画時及び施工時において、不測の事態に対応できるだけの設備や対策が不十分だった。

【被害状況】 公衆物損 田んぼ約1500m²延焼

- ・強風が予想される日は作業を中止する。
- ・作業前に十分な範囲に散水を行う。
- ・可燃物の除去及び消火設備を準備する。
- ・十分な大きさの防災パネルを設置する。
- ・十分な範囲に不燃性シートを設置する。
- ・「安全教育・安全訓練」において、防火教育を強化し、防火意識を向上させる。

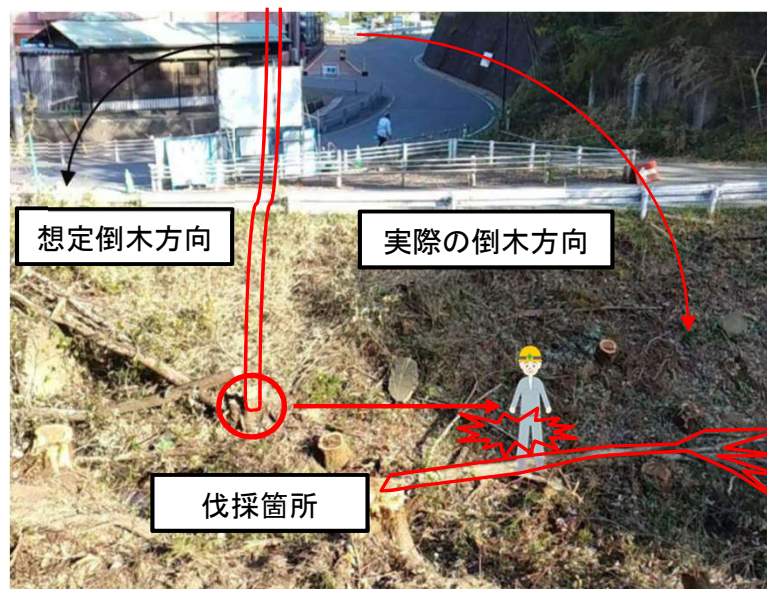
事故現場状況図

支障木をチェーンソーで伐採していたところ、伐採木が想定外の方向へ倒れ、作業員の背中をかすめ、前かがみに転倒し腰を負傷した。

- ・伐倒方向等の決定が被災者の知識と経験に任せられ、安全に倒せる方向ではなかった。
- ・予想した方向に倒れるだろうと過信し、倒れ始めるのを確認する前に木に背を向けて避難行動を始めたこと。

【被害状況】 業者人身 80歳 腰椎左横突起骨折

- ・労働安全衛生規則第477条を踏まえ、伐採する立木1本毎に伐木等作業に係る作業方法や手順を記載した作業書を作成し、現場作業員に対し事故再発防止安全教育を実施する。
- ・伐採作業を行う日のK Y ミーティングで作業員に安全確認の徹底と作業手順の再確認を行うとともに、作業指揮者（見張人）を専任配置する。
- ・特別教育等、修了履歴が最新であることを確認する。

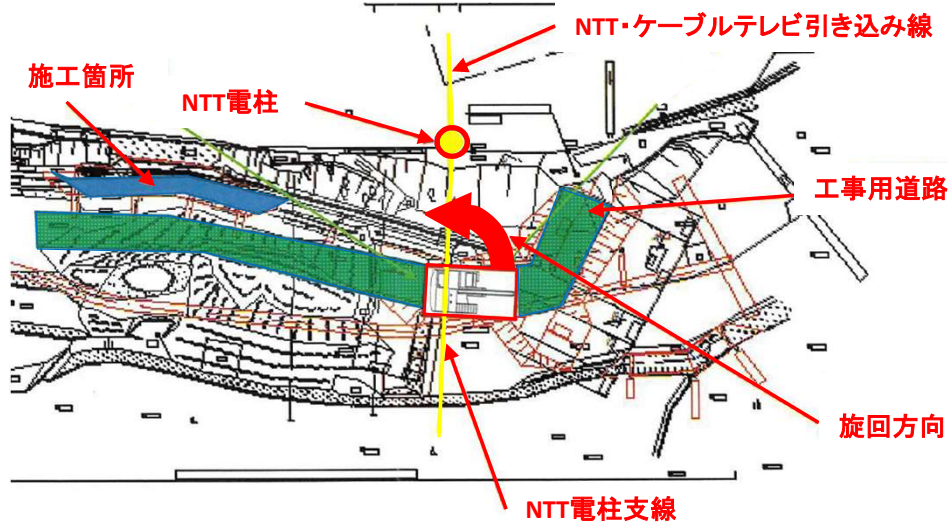
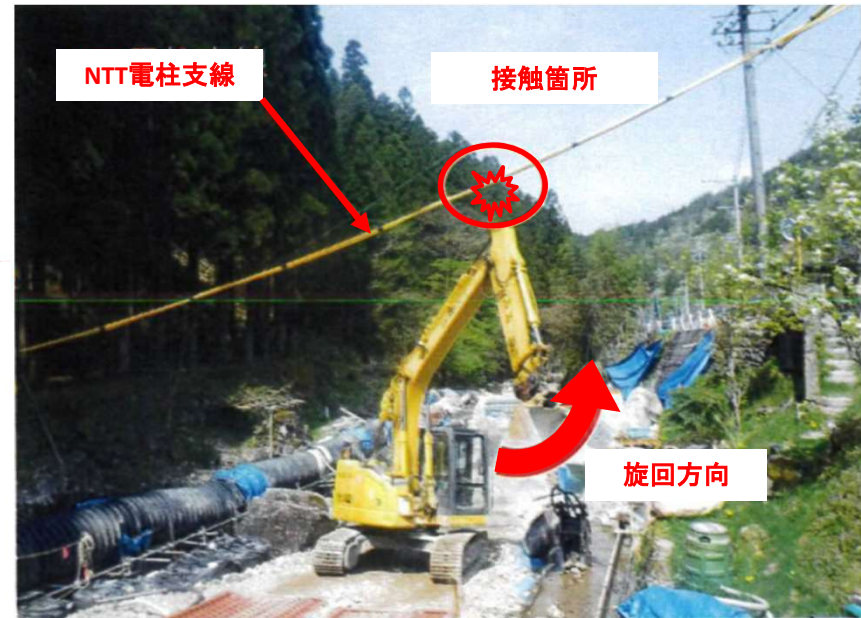
事故現場状況図

バックホウを旋回させたところ、NTT電柱支線にブームを引っ掛け電柱が傾いた。これに伴い、NTT及びケーブルテレビ線が引き抜かれ、住宅のテレビ及び電話が不通となった。

- ・頭上注意の看板や三角旗による明示が未実施で現地の安全設備が不足していた。
- ・受注者の作業員に対する安全教育が不十分で、バックホウの運転手は、現場状況を十分把握していなかった。

【被害状況】 公衆物損 NTT及びケーブルテレビ線切断 1戸 3時間55分不通

- ・バックホウ移動の際は、見張員を配置する。
- ・NTT電柱支線にリボンを取り付け、視認性を向上させる。
- ・バックホウに架空線接触防止センサーを設置する。
- ・バックホウ運転席入口ドア及びキャビン前面に架空線注意の表示を行う。
- ・新規入場者教育及び危険予知活動表に、架空線に対する安全対策を記載する。
- ・危険予知活動時に架空線の指差し確認を行う。
- ・安全訓練において、過去の事例を本工事に適用してシミュレーションを行い、作業における注意点を作業員に教育を行う。

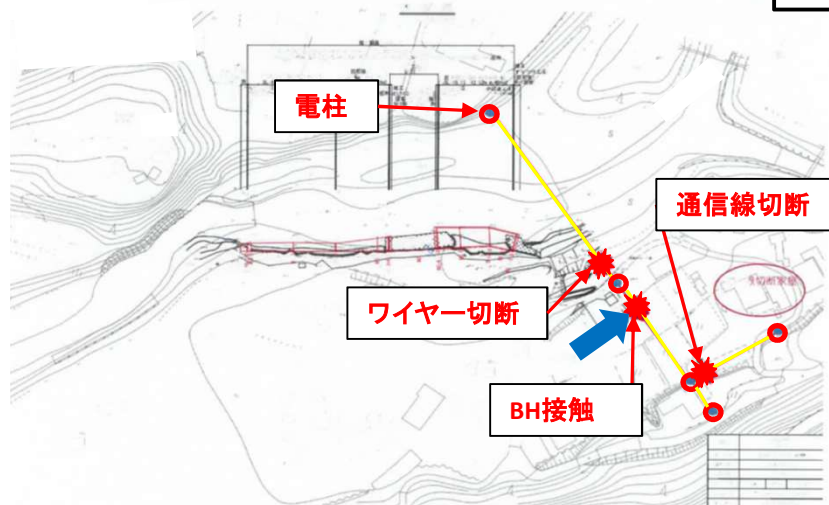
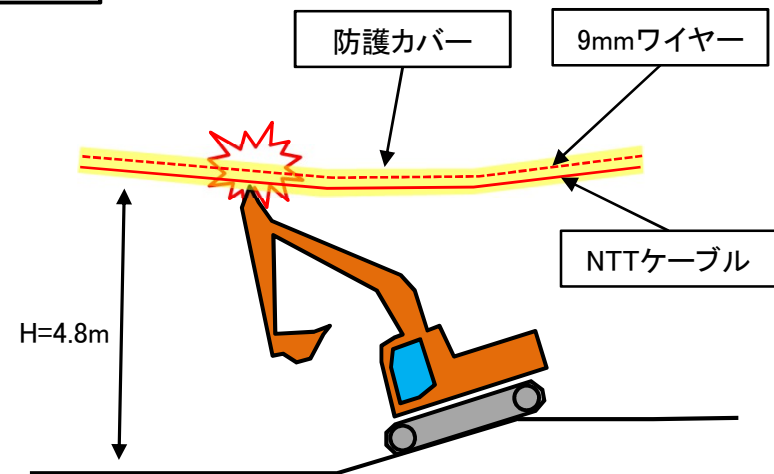
事故現場状況図

現場から資材置き場へのバックホウ移動中、アームを上げたままだったためNTT架線及びワイヤーに接触しワイヤーが切断された。この影響でNTT通信線が切断された。

- ・監視員はいたが監視が確実に行われていなかった。
- ・受注者の作業員に対する安全教育が不十分だった。

【被害状況】 公衆物損 NTT通信線切断 1戸 6時間不通(実害なし)

- ・架空線の下はアームを下げた状態で移動する。
- ・バックホウ移動の際は、監視員を確実に配置し、ホイッスルによる誘導を行う。
- ・バックホウ運転手に、架空線付近では監視員なしでの作業をしないことを徹底する。
- ・バックホウに架空線接近警報システムを設置する。

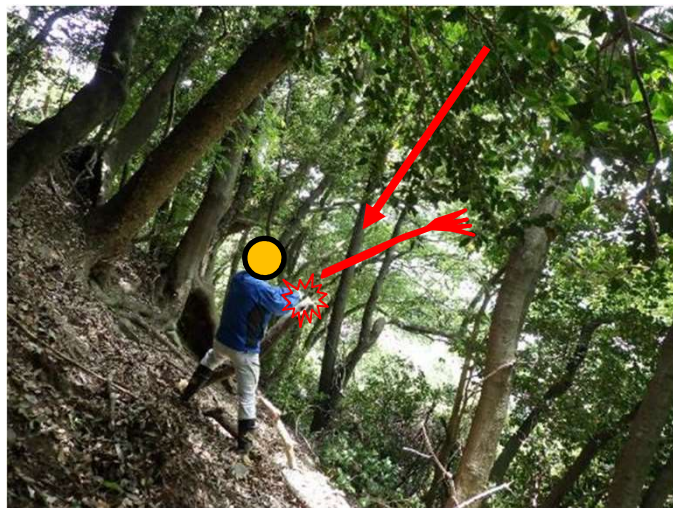
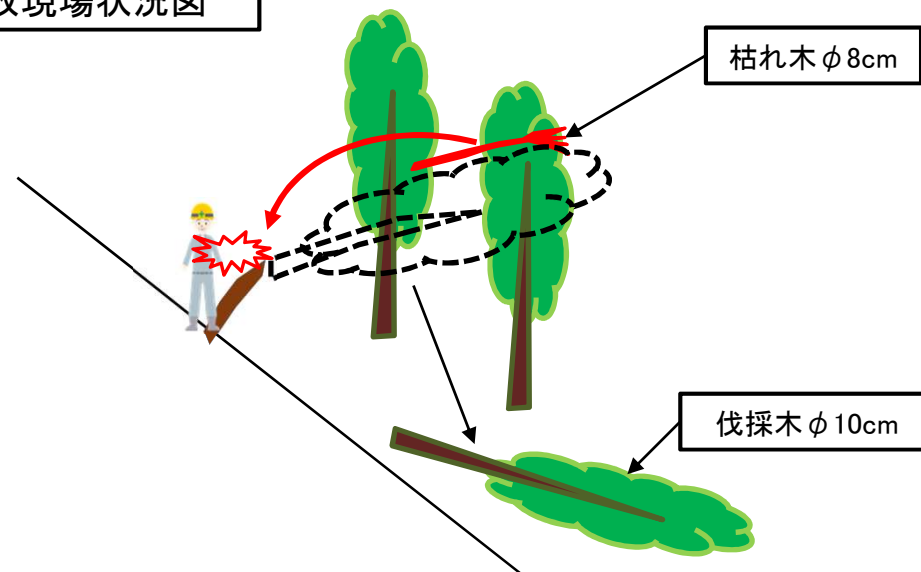
事故現場状況図

直径10cm程度の支障木をチェーンソーにて伐採していたところ、伐採木上部に載っていた直径8cm程度の枯れ木が、伐採木と共に落下した。その際、枯れ木が不測の方向に飛び、作業員の左腕に接触し骨折した。

- ・小径木だったことによる油断、作業員の認識不足
- ・切断箇所が腰より高かったこと
- ・伐採木の先端まで含めた全体の動きの変化に対する確認不足

【被害状況】 業者人身 57歳 右橈骨骨折

- ・「伐木作業等点検表」を作成し事前に確認する。
- ・伐採位置は腰高以下とする。
- ・作業手順書に伐採中の注意事項を追記し安全確認の徹底を図る。
- ・伐採作業において考えられる危険予知及び防止対策の項目をリスト化し、KY時に周知徹底する。

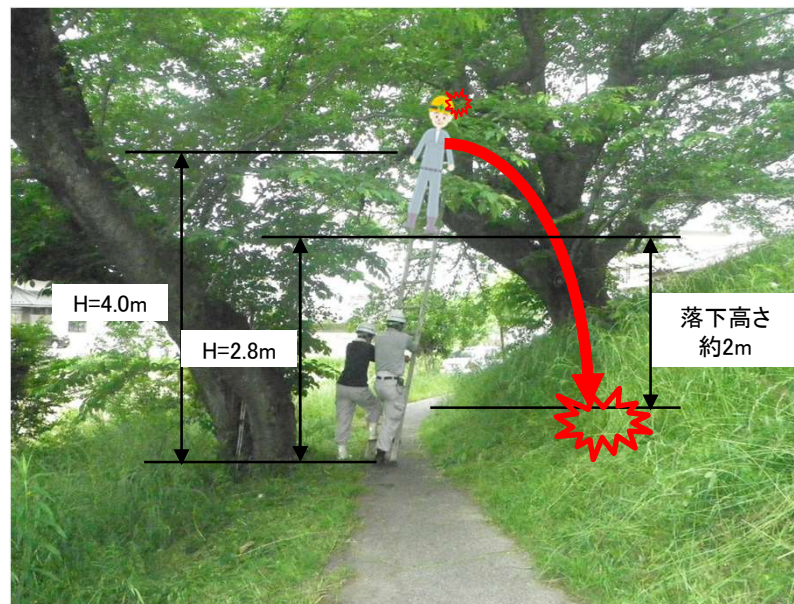
事故現場状況

枝の除去作業中、4mの梯子を木に立てかけて梯子上の作業員が折れかかった枝の枝元を鋸で切り落とそうとした瞬間、垂れ下がった枝が切断部を起点に振られ、作業員に接触した衝撃で転落して負傷した。

- ・高さ2m以上の高所作業であるにもかかわらず、墜落制止用器具を装着していなかった。
- ・短く切断しながら撤去するべきであったが、根元から一度に切り落とそうとした。

【被害状況】業者人身 59歳 右手首及び右股関節骨折

- ・高所作業を避けて地上から作業する。
- ・高所作業する場合は、墜落制止用器具を装着する。
- ・枝木は一度に切り落とさず、複数回に分けて細かく切断する。
- ・高所作業車の使用を検討する。

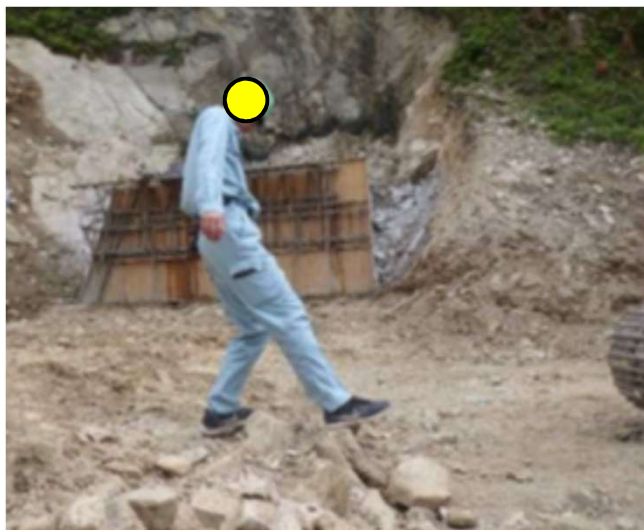
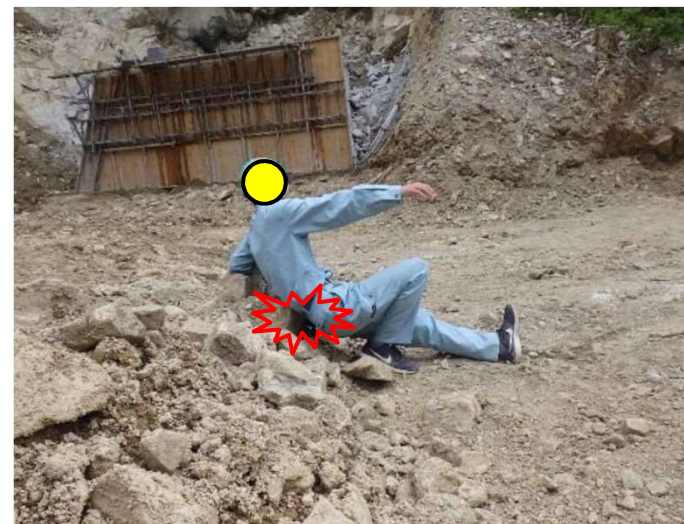
事故現場状況写真

砂防堰堤工事現場内において、バックホウから降車し歩行中、足が滑り転倒し転石にわき腹が接触し負傷した。

・足元の確認が不足し足を滑らせたことによる。

【被害状況】 業者人身 73歳 肋骨骨折

・指差し呼称を確実に実施し周囲の確認を徹底する。
・作業通路から離れたところにバックホウを停める際は、作業経路まで安全を確保するため、自ら敷き均しを行う。

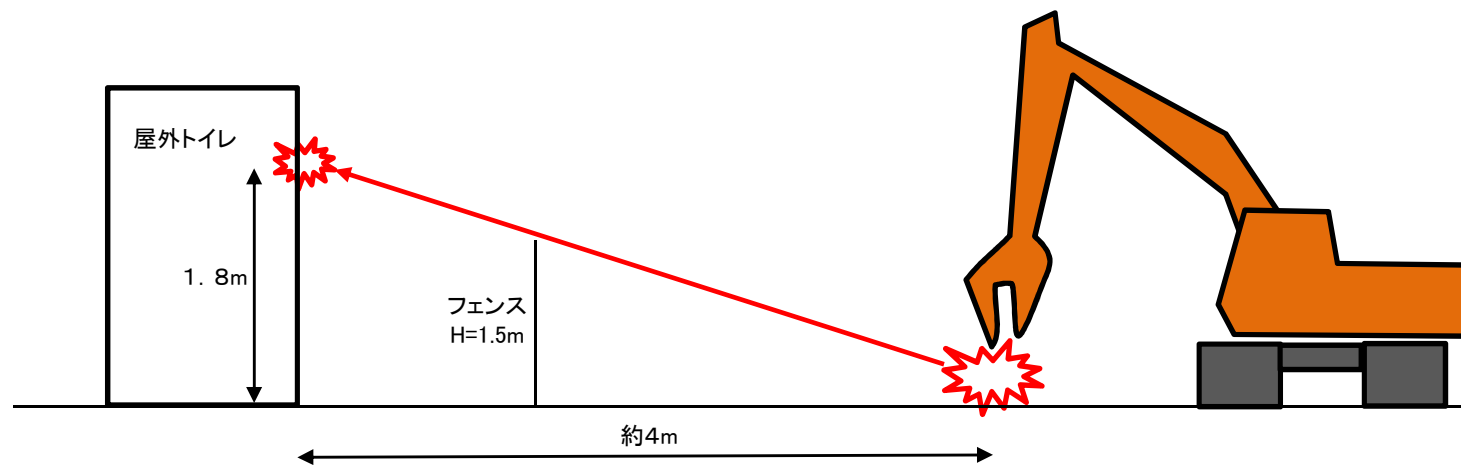
事故現場状況

コンクリート構造物を小割機付きバックホウ(0.7m³)で小割作業を行っていたところ破片が飛び、施工区域に隣接する屋外トイレ窓ガラス1枚を破損させた。

・作業による破片の飛散状況を安易に捉え、飛散防止対策を行わず作業を行ったため。

【被害状況】 公衆物損 トイレ窓破損

・一定の距離をとり地面より低い位置で作業する。
・小割機からブレーカーに変更するとともにその刃先の周囲には飛散防止用のカバーを取り付ける。
・屋外トイレと施工区域との間に高さ3mのメッシュシートを設置する。

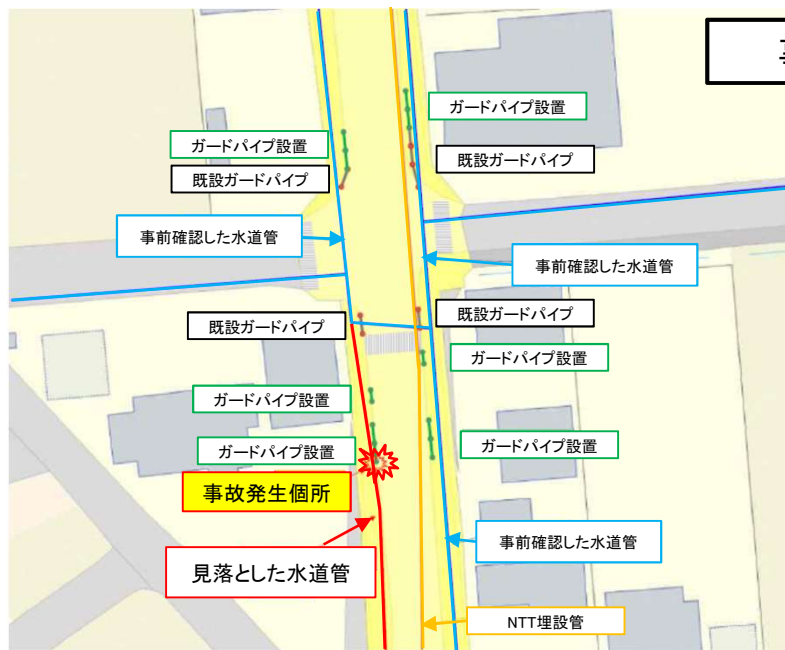
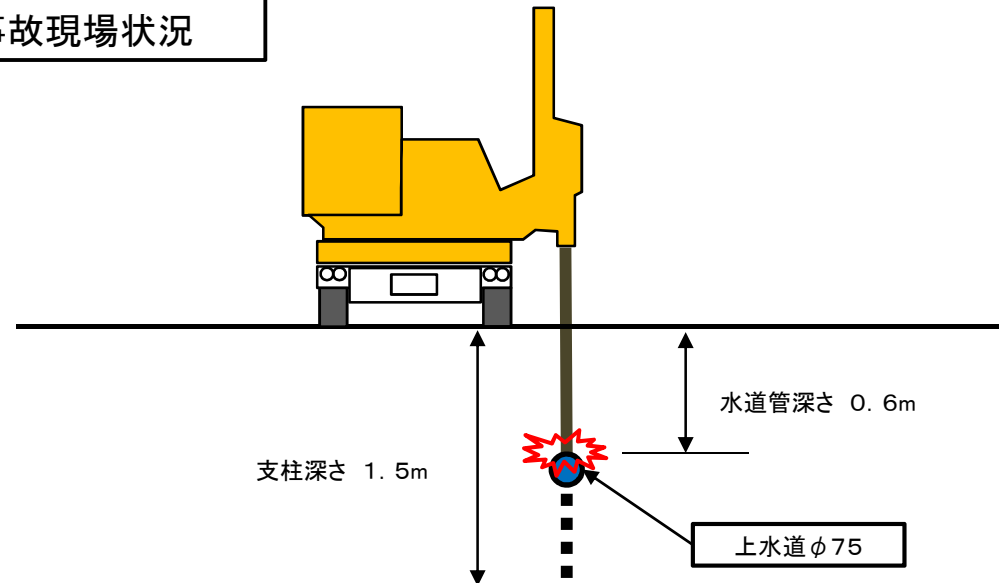
事故現場状況

防護柵設置工において、管理者のPC端末にて受注者が埋設管を確認したが見落とした。そのため支柱の打ち込み作業中、上水道本管（ $\phi 75\text{mm}$ ）に支柱先端を接触させ、破損し漏水させた。

・事前調査における埋設調査時に、管理者PC端末上の埋設管を見落として施工したため。

【被害状況】 公衆物損 消火栓1基 3時間断水

- ・配管図を入手し、現地状況と照らし合わせながら埋設管位置の確認作業を行う。
- ・施工業者内において第三者により地下埋設物の再確認を行う。
- ・埋設管管理者との打ち合わせ内容を書面で残す。

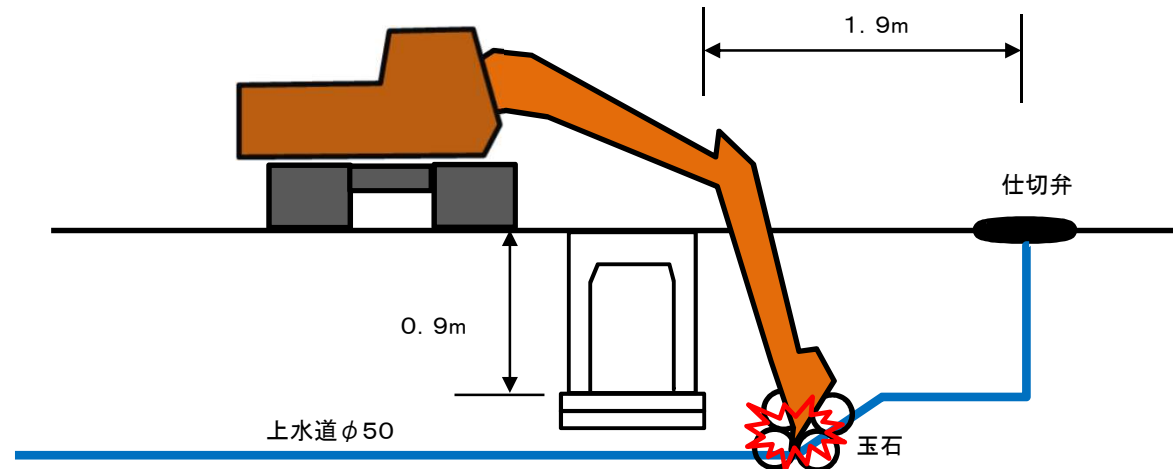
事故現場状況

用水路の下部に上水道管が横断していることが、図面により特定できた。付近に止水バルブがあることから、容易に位置を特定できると想定されたため、管理者と協議の上現地立会を実施しなかった。手作業で床掘作業を行い、既設水道管を目視で確認し作業を続けたところ、玉石（φ300mm）が4個程度埋まっており、バックホウにて除去しようとしたところ、上水道管に接触したことにより破損し、漏水させた。

・玉石と水道管の埋設位置が近接していたため、手作業で行う必要があったにもかかわらず、安易に重機により除去作業を行ったため。

【被害状況】 公衆物損 断水40分(影響なし)

・埋設位置付近では、人力掘削作業でより慎重に作業を行うよう、毎朝のKYミーティング等で作業員全員に周知徹底を行う。
・現地立会を不要とした場合においても、埋設物付近で玉石等の異物が埋まっていた場合は、埋設物管理者に現地立会を依頼し、協議の上、対処方法を決定してから処理を行う。

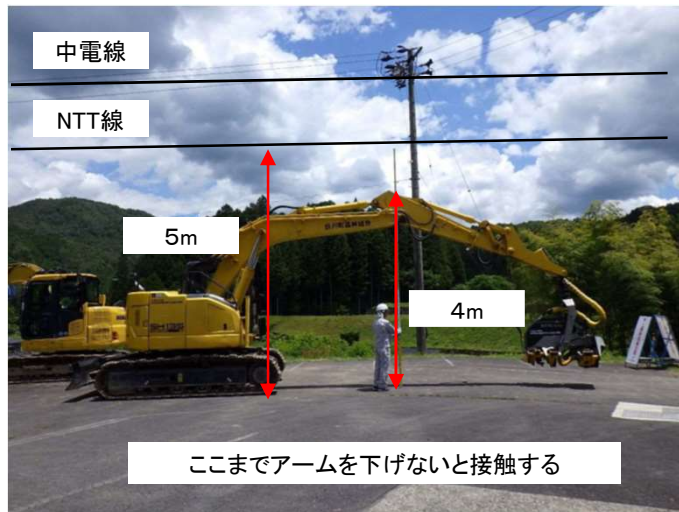
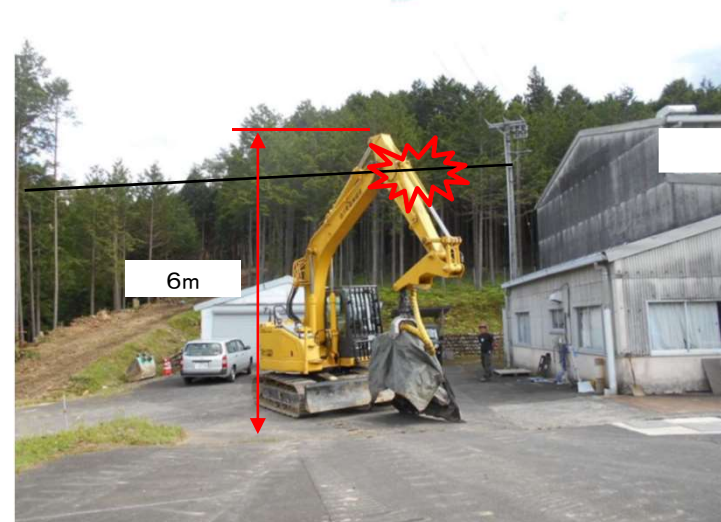
事故現場状況

ハーベスタ(伐倒造材機、0.45m3級)を現場より搬出するため、オペレーター1人で駐車場へ移動していたところ、架空線下を通過する際にアームによりNTT線を切断した。

- ・誘導員を配置せずに移動したこと。
- ・架空線対策を行っていなかったこと。
- ・現場外であったため安全意識が薄かったこと。
- ・KYミーティングで架空線の安全確認指示を怠ったこと。

【被害状況】 公衆物損 電話不通1軒 22時間25分

- ・誘導員を配置して重機周辺の状況の確認を行う。
- ・現場内外の注意箇所(架空線・埋設物等)を、大判印刷した平面図を現場に掲示する。
- ・架空線に目印をつける。上方架空線ありの看板を設置する。
- ・架空線が重機の死角に入らないよう、架空線の真下に重機を停車しない。
- ・重機車両の運転席及びバックホウのアーム裏側に「上部架空線注意！」の明示をする。
- ・接触する可能性のある架空線は必ず防護管を設置する。

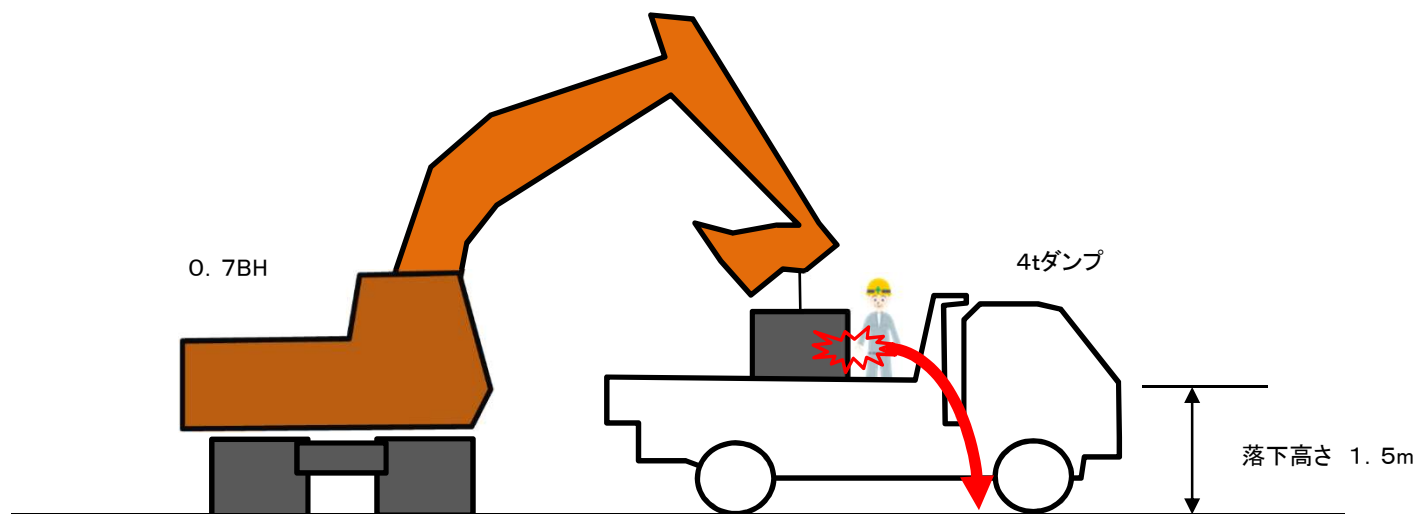
事故現場状況

0.7m³バックホウ（クレーン使用）にて4tダンプトラック荷台の大型土のうを吊り上げた際、吊り荷が荷台の玉掛け作業者に接触したため、作業員が荷台から転落し負傷した。

- ・オペレーターと玉掛け作業者の合図確認が不十分だったこと。
- ・作業員が吊り荷を注視しておらず脇見をしていたこと。
- ・吊り荷から退避せず接触する位置にいたこと。

【被害状況】 業者人身 44歳 右肋骨多発骨折

- ・玉掛け者は必ず吊り荷から離れ、退避したのちに手を挙げて合図を送り、重機オペレーターがクラクションで応答したのち、吊り荷の移動を開始する。
- ・見通しが悪く合図が行えない状態で作業を行う場合には、監視員の配置もしくは無線機を使用し合図を行う。
- ・安全教育に類似した事故事例ヒヤリハットを加え、今回起こった事を改めて周知し、安全意識の向上を図る。

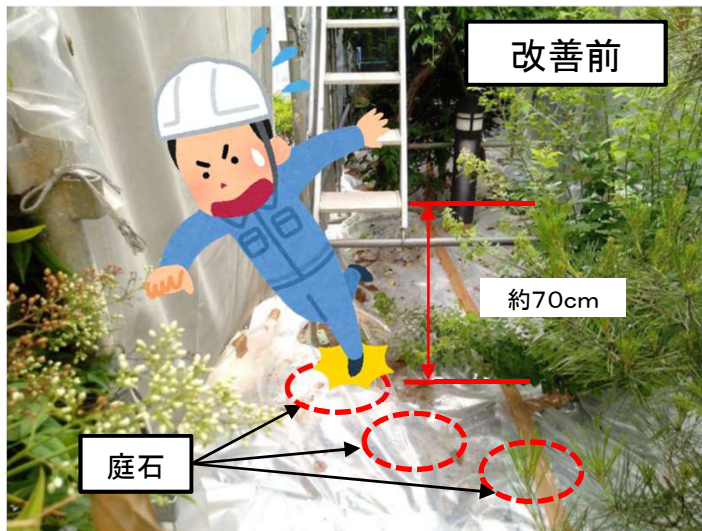
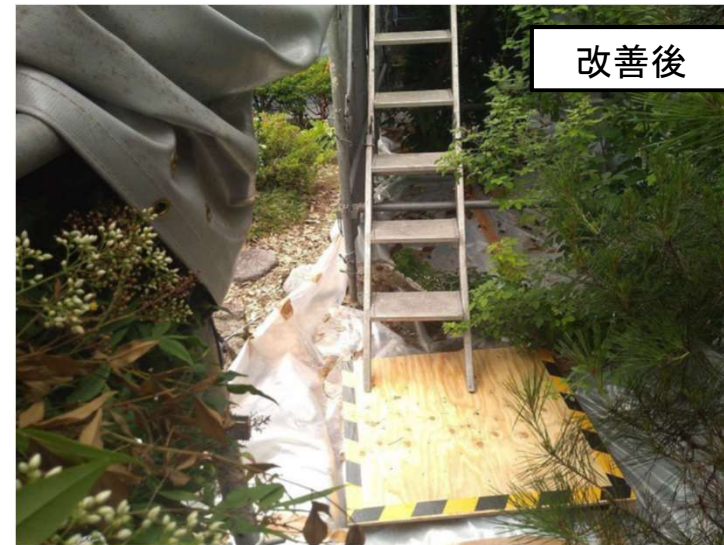
事故現場状況

当日の作業を終え現場事務所に戻るために昇降足場から最後の段を降りた際、養生シートに隠れた庭石を踏み外し、右足首を捻挫した。

- ・昇降足場が地面まで延伸しておらず、踏面最下段から地表面まで約70cm離れており、安全に昇降できるとはいえない状況であったこと。
- ・作業現場の危険個所の把握がなされていないこと。
- ・KYミーティングにおいて、危険のポイント及び対策が「足場からの転倒」、「足元注意」とされているが、具体的な記載内容となっていないこと。

【被害状況】業者人身 29歳 右足関節捻挫

- ・KYミーティングの際は、事前に作業現場の確認を行うなど、全ての作業内容を想定しながら起こりうる災害をより細かく確認するとともに、作業者全員に確実に安全事項を周知伝達する。
- ・場内巡視にあたっては、漫然とこれを行うのではなく、危険箇所、不安全行動がないかを厳しく見定める。
- ・危険箇所、不安全行動を視認した場合には直ちに作業を中止させ、不安全箇所の改善若しくは作業内容の見直し或いはその両方を行い、安全が確認されるまで再開させない。
- ・昇降足場を地面まで延長する、地表面を平坦にするなど、養生にて不可視となっても安全に通行できる対策を実施する。

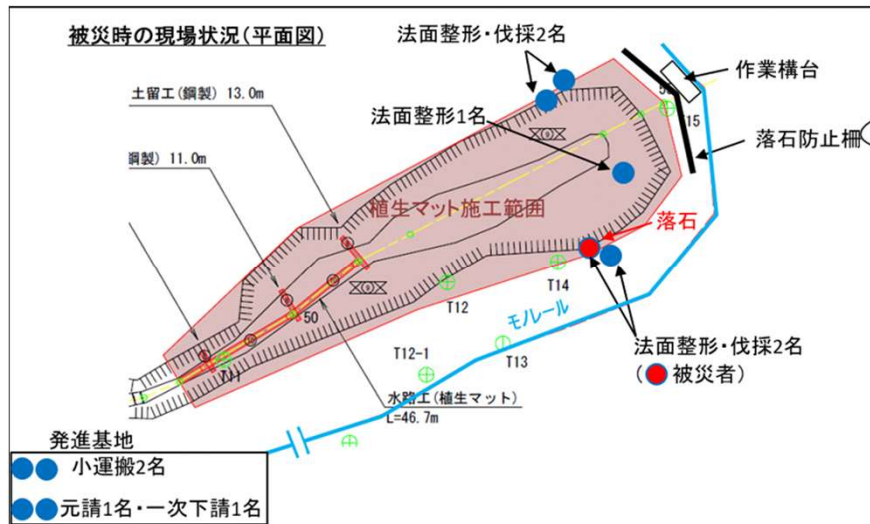
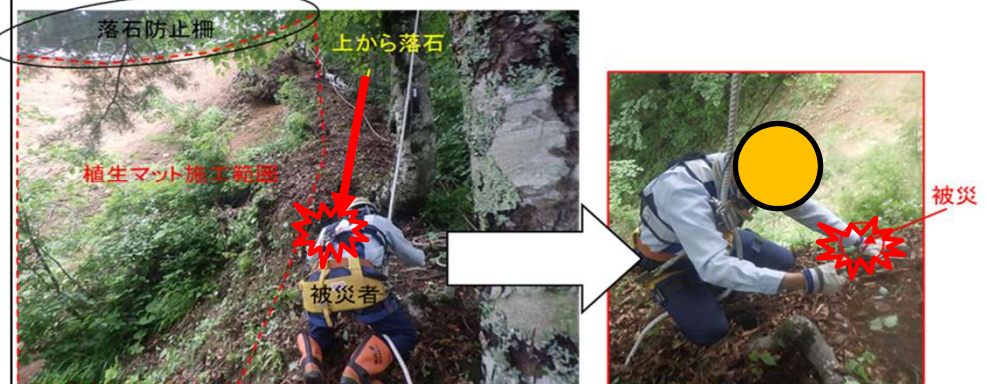
事故現場状況

植生マット施工範囲の法肩部において、手鎌で伐採作業をしていたところ、施工範囲外からの落石（10cm程度）が左手首に当たり負傷した。

・地山点検を実施していた範囲より上を獣が往来したことにより、緩んだ地山から落石が発生した可能性が高い。

【被害状況】業者人身 50歳 左長母指外転筋腱断裂、左短母指伸筋腱断裂

- ・法肩部の落石防護対策ネットを設置する。
- ・監視員を配置し落石等の危険がある場合、電子ホイッスルによる警告を行う。
- ・施工範囲外を含めた周辺斜面の転石・浮石の日常点検及び除去を行う。
- ・法肩部を覆う養生ネットを設置する。
- ・耐切創手袋を着用する。

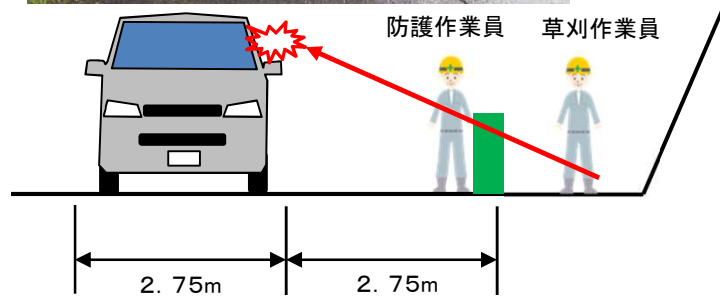
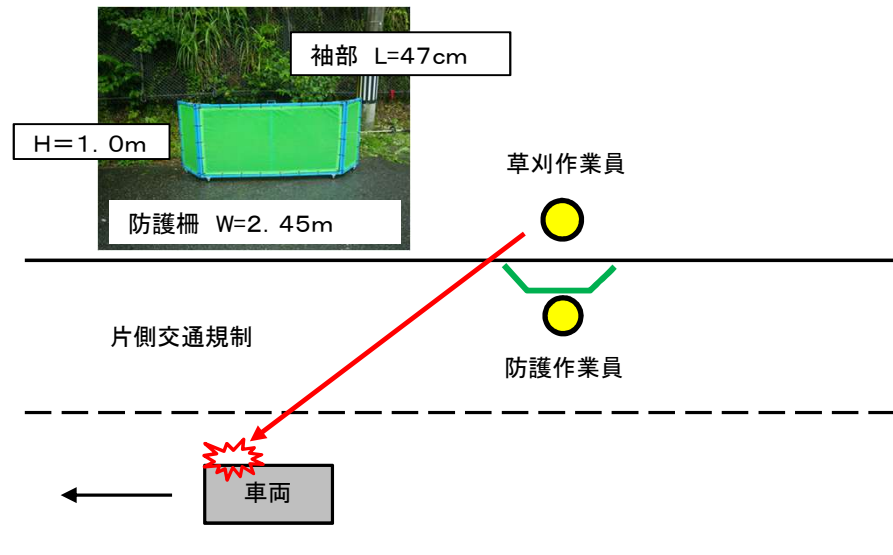
事故現場状況

片側通行規制した上で山側を除草作業中、飛び石防護柵(高さ1m×幅2.45m)の袖先へ石が飛び、通過中の一般車両運転席サイドガラスを破損させた。

・山際の草刈りのため、地形の凹凸に合わせ草刈り機の動きも複雑になり飛び石防護柵との隙間ができた。

【被害状況】 公衆物損 一般車両サイドガラス破損

・草刈機刃先と防護板の離隔をできる限り小さくするよう努める。
・飛び石防護柵の袖の長さを47cmから90cmへ長く加工する。

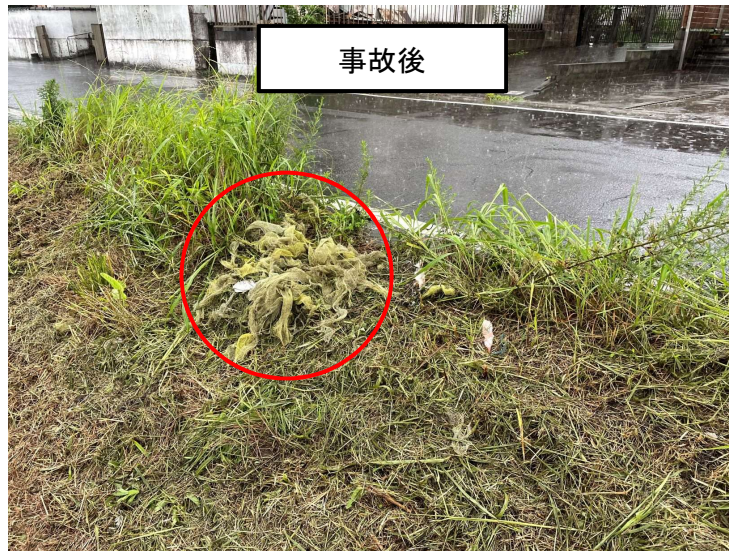
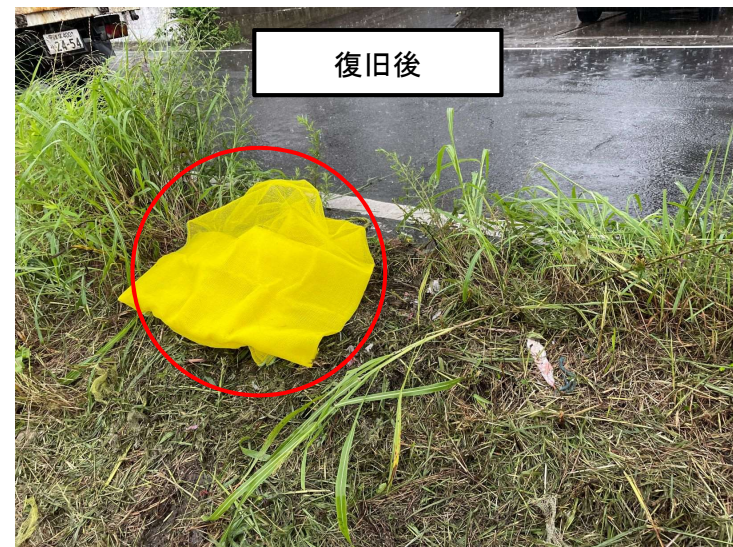
事故現場状況

除草作業中、草の中においてあった自治会のゴミ捨て処理用カラス除けネットに気が付かず、肩掛式刈払機で破損させた。

・施工業者の現場確認が不十分であり、ゴミ捨て処理用カラス除けネットを見落として施工したこと。

【被害状況】 公衆物損 カラス除けネット破損

・作業開始前、現場で支障物の有無を確認する。
・支障物の有無をKYミーティング等により作業員に周知する。

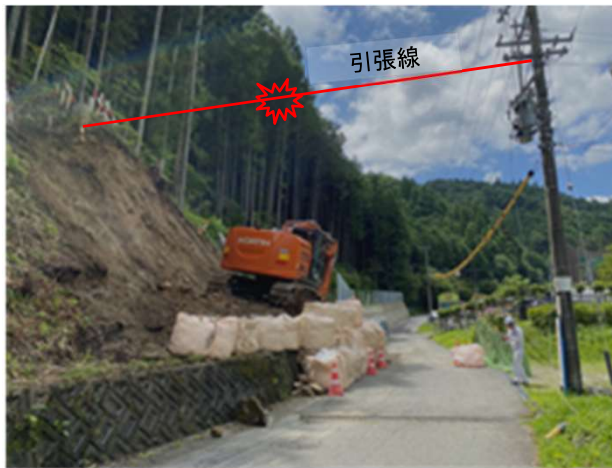
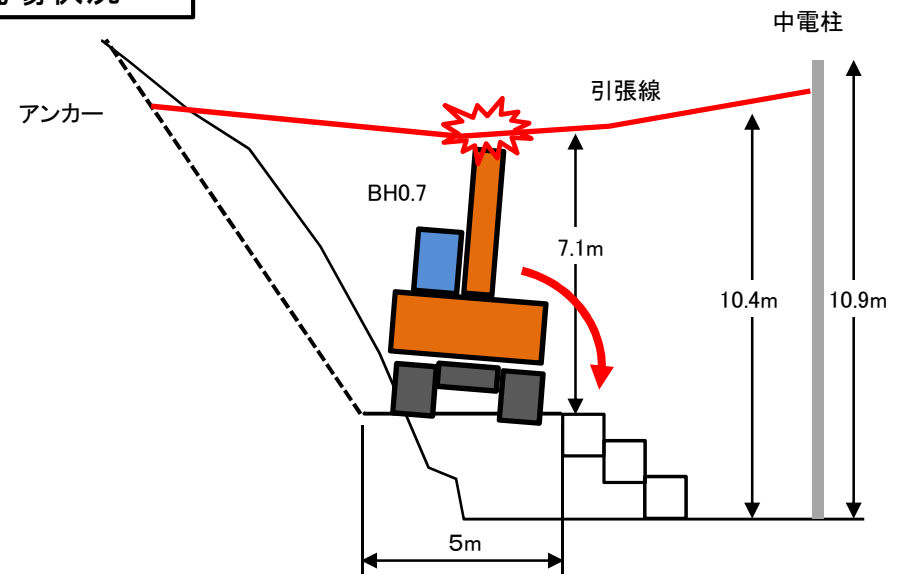
事故現場状況

切土作業中、バックホウが次の作業位置に移動していたところ、大型土のう側の地盤が沈んだことによりバランスを崩した。重機の姿勢を立て直そうとしたところ、市道を横断する中部電力電柱の引張り線にブームを引っ掛けアンカーを引き抜いた。

- ・大型土のうで盛土法尻部を抑えていたが、重機足場には表土を利用していた。降雨後に作業したため、ぬかるみが生じ重機が傾いたこと。
- ・作業前日は降雨があり、当日の危険予知活動で重機足場の点検を促していたが、現場作業員が土質の状態の確認を怠ったこと。

【被害状況】 公衆物損 中部電力引張線引抜(停電なし)

- ・重機足場等に使う土材料は良質土とする。
- ・降雨後に現場作業をする時は、作業員全員で重機足場の土質の状態を確認する。
- ・架空線の位置を示す看板を増設する。
- ・バックホウのアームに注意喚起ステッカーを設置する。

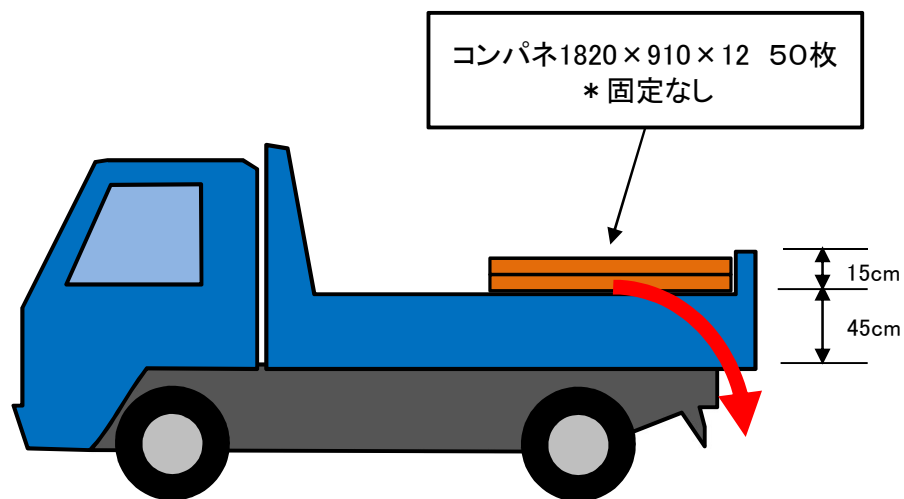
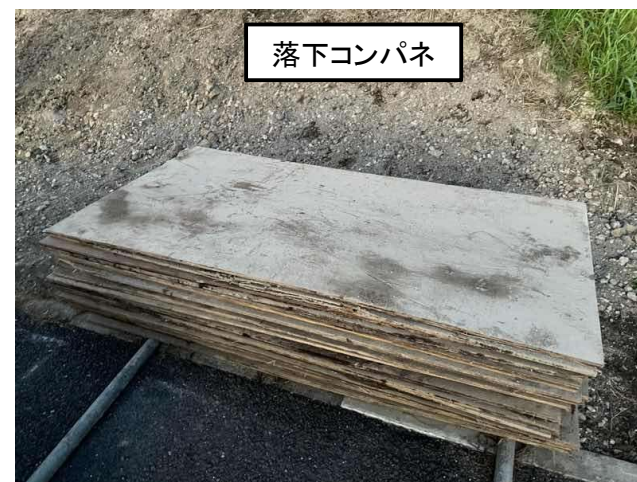
事故現場状況

作業車両にコンパネを積込し運搬中、荷台からコンパネが落下、駐車中の車に接触しバンパーを破損した。

- ・あおりカバーを立てていなかったこと。
- ・コンパネをロープで縛ってなかったこと。

【被害状況】 公衆物損 一般車両バンパー破損

- ・作業車両における資材運搬において、積荷の固定、積み方、積載量等の順守事項を作業員に徹底する。

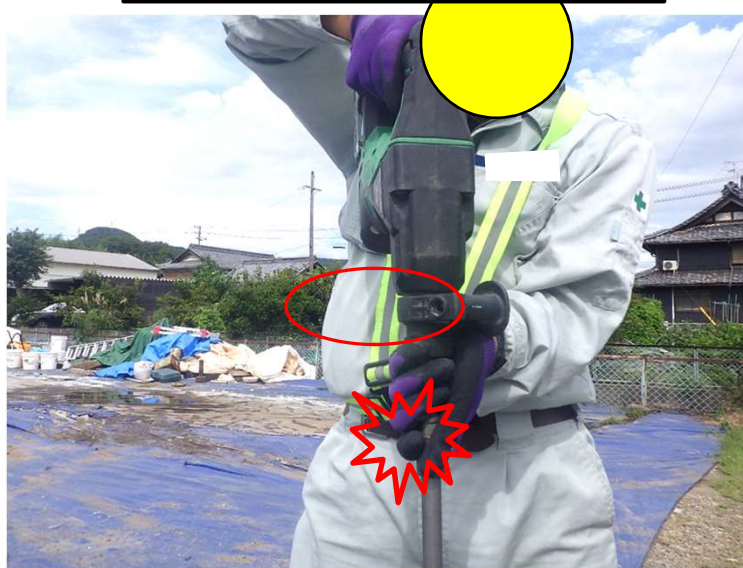
縁石をコアボーリングマシンで削孔後、コンクリート殻を引き抜く作業中、誤ってハンマードリルの作動ボタンを押してしまった。その際ドリルの回転部分を手で掴んでいたため、ゴム手袋が巻き込まれ左手小指を裂創した。

・ドリル長の選定を誤ったことにより、保護具（ハンドル）が作業の支障となってしまう、保護具を外して作業を行ったこと。

事故時保護具（ハンドル）なし

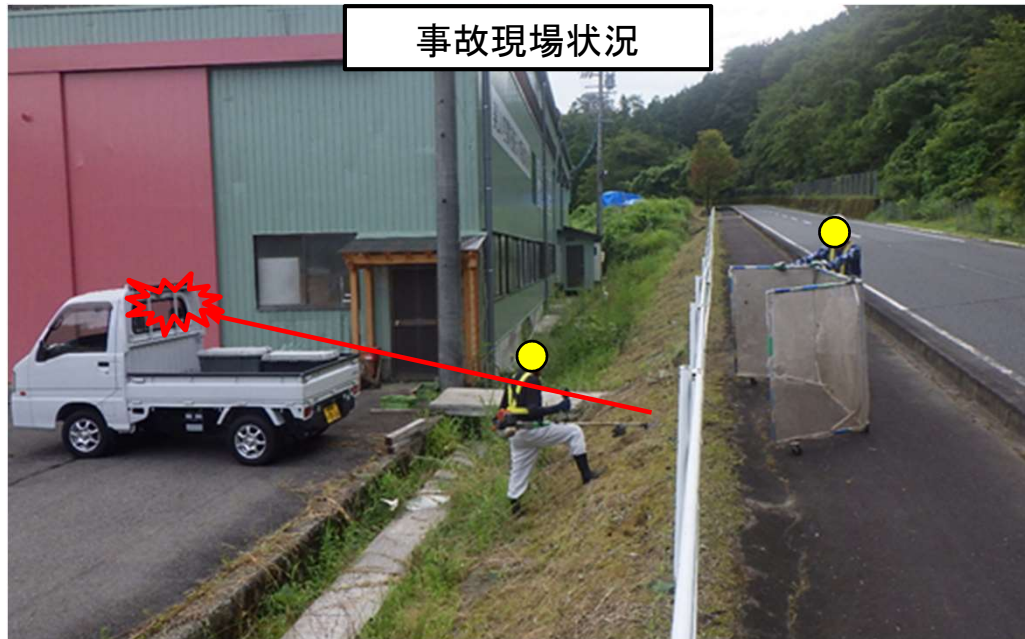
事故現場状況

除草作業において、歩道路側の法面を肩掛式刈払機で除草作業中に小石が飛び、法面下の民間駐車場に駐車されていた車両の後部ガラスに当たり破損した。

・民地側の現地確認が不十分で、必要な防護措置を行わずに作業を実施したこと。

【被害状況】 公衆物損 一般車両リアガラス破損

・作業の実施前に、民地側への影響等現場確認を十分に行う。
・民地側にも必要に応じて防護措置を行う。

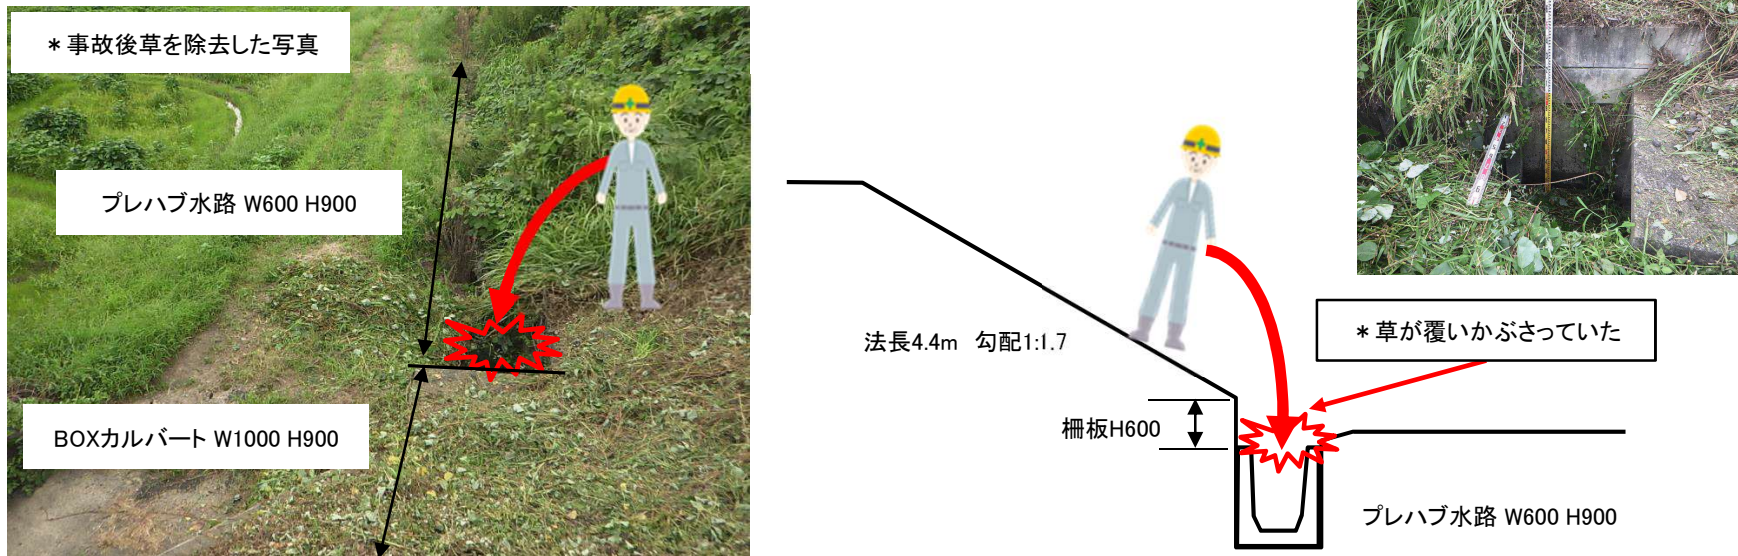
事故現場状況

堤防除草測量作業中、法尻にプレハブ水路(W600 H900)があり、その下流部にボックスカルバートがあることが確認できたため、刈草がプレハブ水路に覆いかぶさって目視できない状況であった当該箇所もボックスカルバートであると誤認し、足を踏み入れ水路に転倒し右腕を裂傷した。

- ・直接目視できない箇所があるにもかかわらず周辺の情報のみで推測し、現場確認及び安全認識が充分でなかったこと。
- ・事前に水路の存在を認識していたにもかかわらず、現地に危険箇所の表示を行っておらず、現場確認及び安全認識が充分でなかったこと。

【被害状況】 業者人身 53歳 右前腕挫裂創

- ・目視できない不明な箇所が無いように作業手順を確認する。
- ・事前に作業箇所の危険箇所マップを作成し、作業員全員に周知徹底を行い、危険箇所には注意喚起看板等で明示し注意を促す。

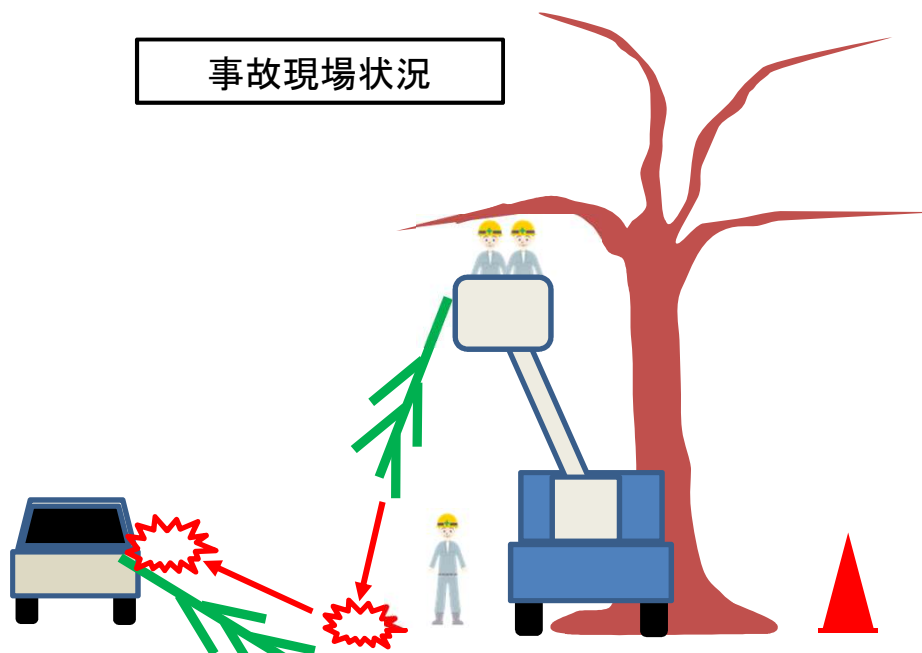
事故現場状況

高所作業車を使用して高木(ケヤキ)の剪定作業をしていたところ、剪定枝が下部の枝に引っ掛かったため、渡し損ない、方向が変化して隣接の駐車場側に落下し、地面で跳ね、駐車中の一般車両の後部フェンダーに接触し損傷を与えた。

周辺の現地確認が不十分で、必要な防護措置や周知を行わずに作業を実施した。

【被害状況】 公衆物損 一般車両後部フェンダー損傷

- ・防護ネットの使用、剪定等作業手順の見直しを行う。
- ・隣接者等への事前周知を徹底する。

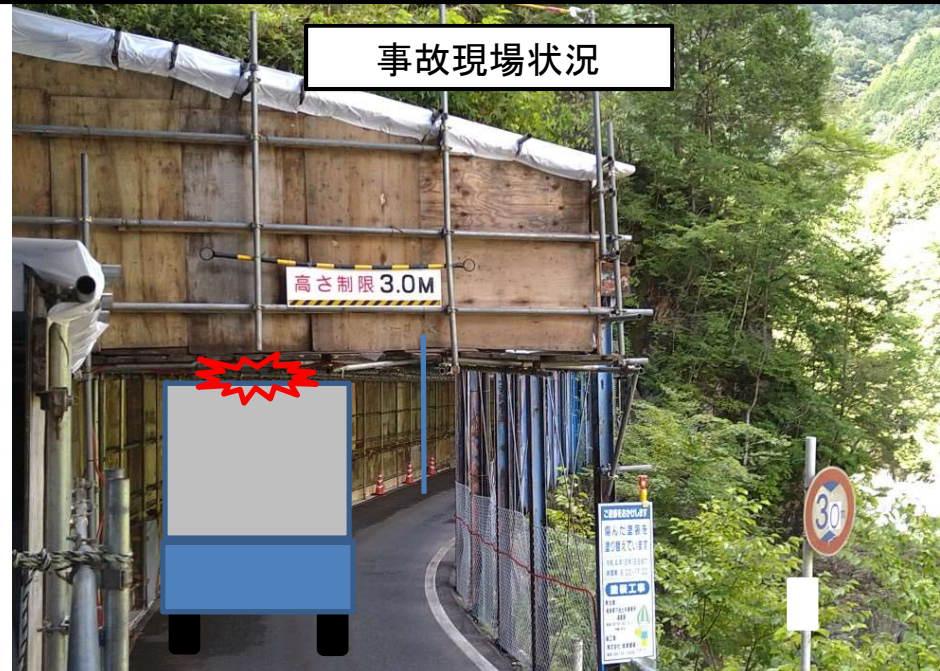
事故現場状況

吊足場を使用したシェッドの塗装塗り替え工事において、高さ3.0m、幅員3.0mの制限及び、信号機による片側交互通行を実施していたところ、高山市方面から南下した、高さ制限を超えるトラックが侵入し、吊足場に接触した。

トラック運転手は、複数箇所設置してあった高さ制限看板と横断幕を見落とし、高さ制限の訂正をしていない既設看板のみを認識し侵入していることから、既設看板の訂正し忘れが原因。

【被害状況】 公衆物損 トラック荷台上部の損傷

- ・制限看板の適正配置
(施工計画段階での設置位置の協議、既設看板の確認・枚数の追加)
- ・制限看板の視認性の向上
(大型化・周辺の草刈り、枝払い)

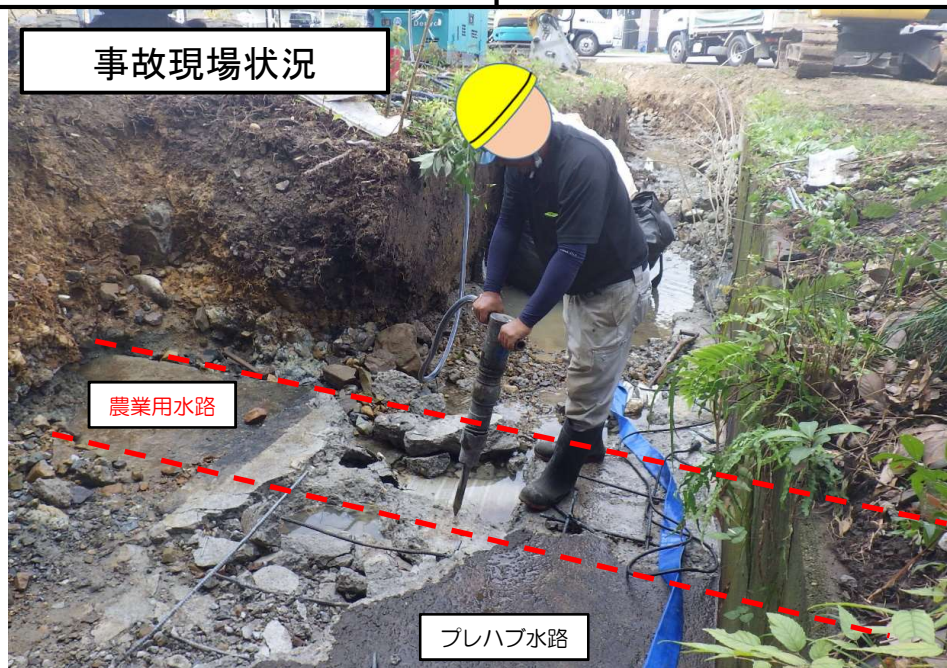
事故現場状況

護岸改修工事において、コンクリートブレイカーを用い、既設プレハブ水路の取り壊しを行ったところ、プレハブ水路の直下に埋設されていた農業用水管を破損した。

着工時の打ち合わせで、管があることは認識していたが、管理者の立ち合いなしに作業を行ったこと、管の構造や深さについての確認が不十分で、慎重さを欠いた作業を行った。

【被害状況】 公衆物損 農業用水管破損

埋設物付近での施工を行う際には、事前に発注者及び埋設物の管理者に埋設物の構造や深さ、施工方法を確認するとともに、施工時には埋設物の管理者に立ち合いを求める。

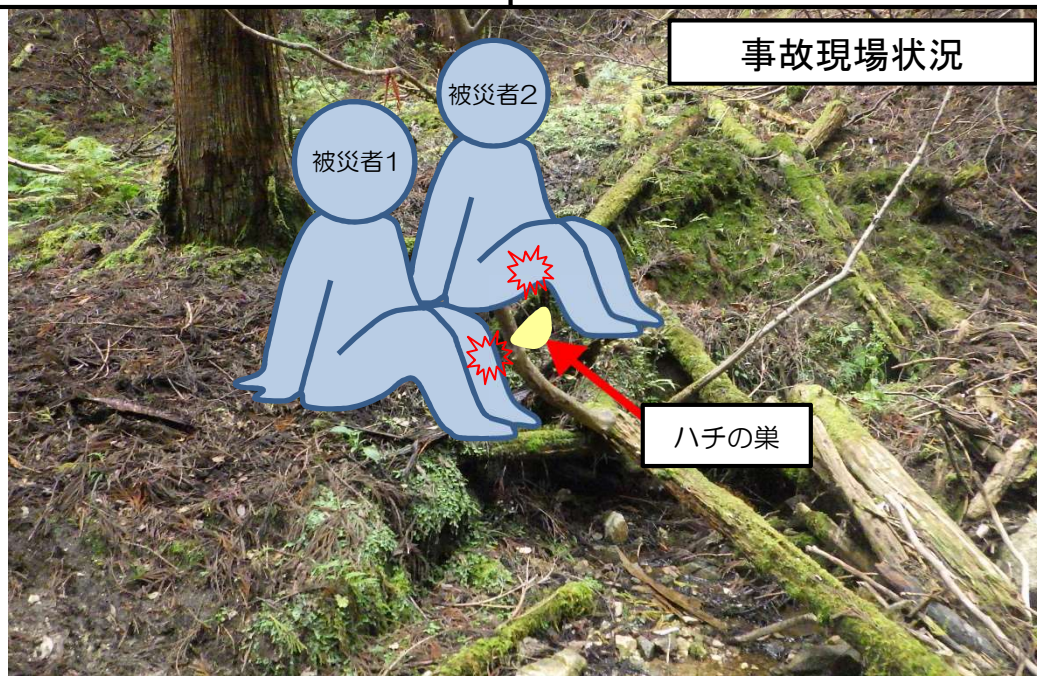
砂防堰堤の改築に伴う溪流調査中、調査員2名が正午頃、休憩のため座った足元にスズメバチと思われる巣があり、2名とも脚部を衣服の上から1か所ずつ刺された。

休憩前に、周辺の現場確認、安全確認を怠ったこと、被災者2名はそれぞれスネ、太ももの裏側を刺されており、夏用の薄い作業服しかない場所を刺されていることから、服装等、必要な装備をしていなかったことが原因。

【被害状況】 業者人身 蜂刺症

- ・蜂等、野生生物に対する対処方法や応急処置について周知徹底を図る。
- ・現地調査時は蜂防護ネットで頭部を覆い、上下白色のレインスーツを着用する。
- ・調査員に対し蜂毒のアレルギー検査を実施する。

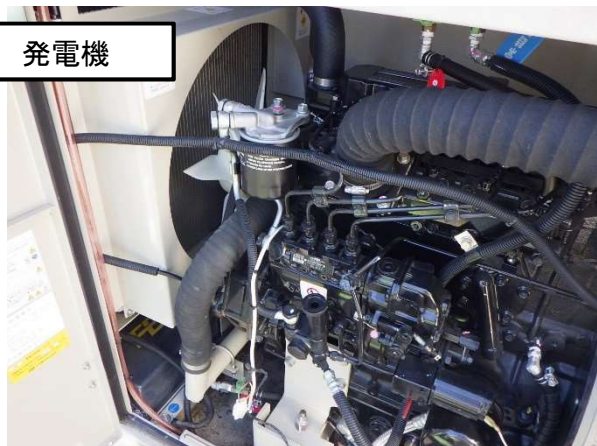
発電機

水門設備の点検業務において、発電機の運転状況の目視点検中、被災者は運転中にもかかわらず、ファンベルトのゆるみ点検をしようと手を出したため、ファンベルトに触れ、左手を巻き込まれた。

運転前にファンベルトのゆるみ点検を行っていたのに、運転状況の目視点検中に、ファンベルトのゆるみ点検をしていないと思い込み、点検することに気を取られ、誤って手を出したことが原因。

- ・作業員全員で作業要領・手順の確認を徹底する。
- ・機械動作部の点検では、始動時、停止時に操作者が作業員全員に合図、了解をもって運転をする。
- ・動作部の点検者は絶対に触れないように、手元、足元の確認をする。
- ・巻き込まれないように、服はズボンに入れ、袖等はボタンを掛ける。

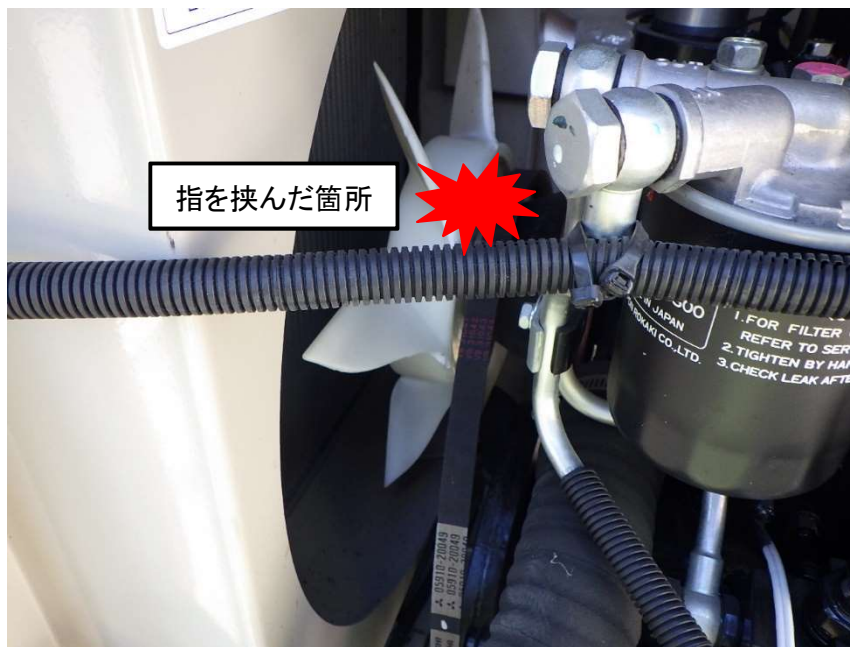
指を挟んだ箇所

【被害状況】 業者人身 左手指骨折、裂傷

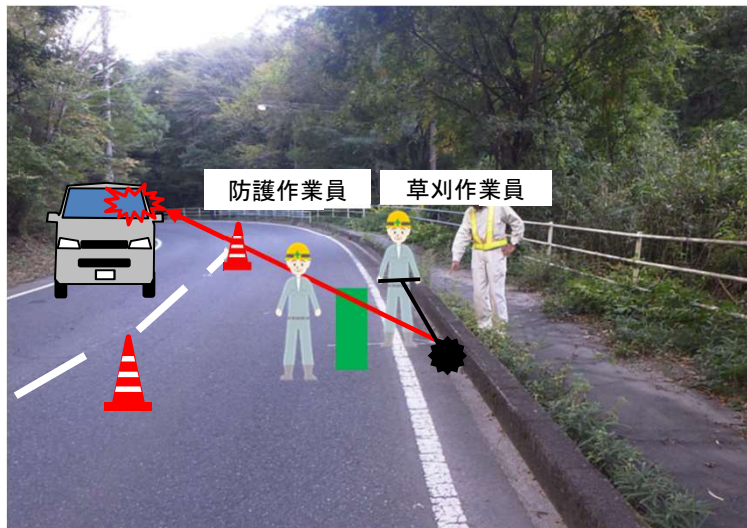
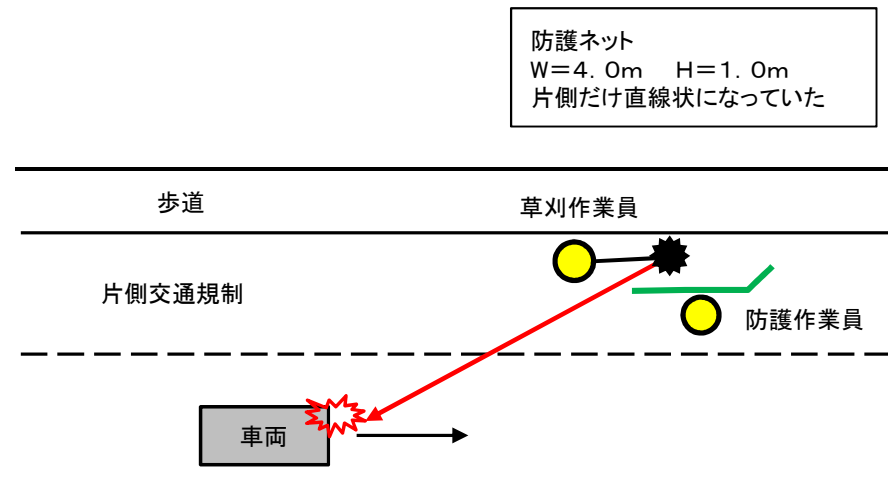
事故現場状況

片側交通規制にて縁石脇の草刈り中、通行中の普通自動車に飛び石があたり、フロントガラスを損傷させた。

- ・防護ネットをコの字型で作業することとなっていたが、移動時に片側だけ直線状になっていたこと。
- ・草刈り機の刈刃と防護ネットの距離が離れすぎていたこと。

【被害状況】 公衆物損 一般車両フロントガラス破損

- ・防護ネットをコの字型を使用することを徹底する。
- ・防護ネットをコの字型が維持できる固定式構造とする。
- ・防護ネットと草刈り機が離れすぎないように徹底する。

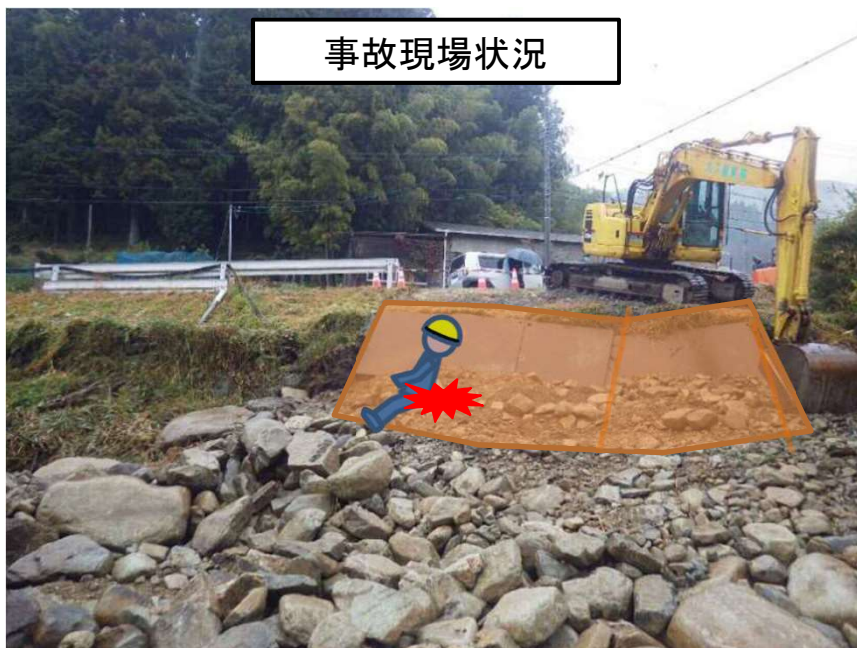
事故現場状況

大型ブロックを用いた現道拡幅工事において、一時的に盛土した搬入路で足を滑らせ、後ろ向きに転倒し、右脇腹を地面に打ち付けた。

事故当日は、重機搬入のために一時的に盛土(1:1.5)を行ない、確認のため盛土の斜面を徒歩で下っていたところ、足を滑らせ転倒した。盛土には比較的大径な石が含まれており、足元の確認が不十分であったことが原因。

被災時は覆工板はなく、重機搬入用の盛土(1:1.5)がしてあった。

【被害状況】 業者人身 右第10、11肋骨骨折

・足元が不安定、狭隘など注意を要する箇所に「足元注意」の注意喚起を促す看板を設置する。
