令和4年度に建設工事で発生した事故事例（火災事故）

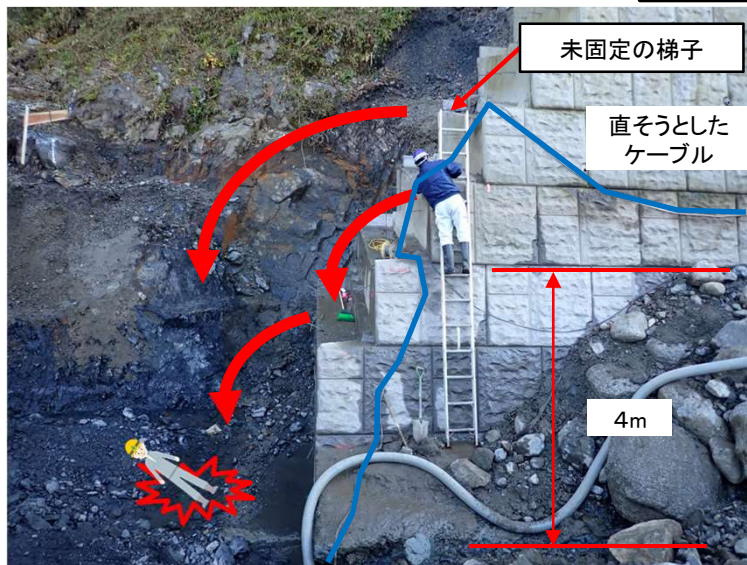
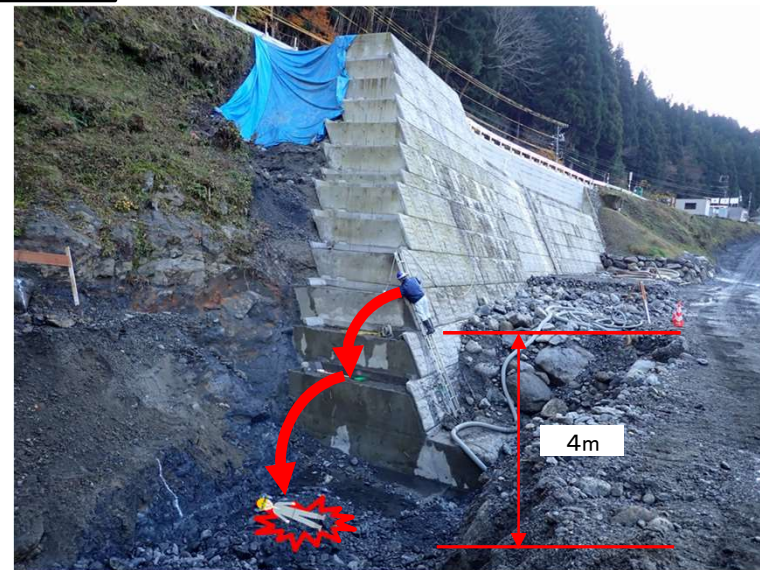
事故現場状況

排水ポンプの据替作業中、ポンプの配線を緩めようと、梯子(未固定)を登って左側に体を出して手を伸ばしたところ、バランスを崩し梯子ごと4m下へ転落し負傷した。

主任技術者が梯子設置作業にあたって追加資材が必要となったため、作業員に対して、未固定のため使用しないようにと伝えたが、作業員はその指示を無視し梯子を使用した。

【被害状況】 業者人身 48歳 胸椎腰椎圧迫骨折

- ・作業を進めるうえで、打ち合わせ外の作業が発生した場合は、作業を中断して打合せを行う。
- ・移動梯子の使用方法について周知徹底する。
- ・梯子が設置中や不備がある場合は、「使用不可」を明示する。
- ・原則梯子上での作業を禁止する。

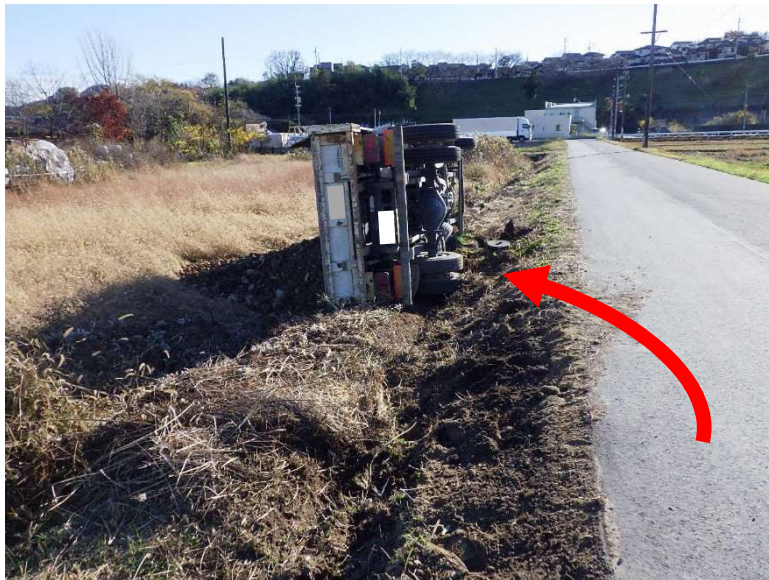
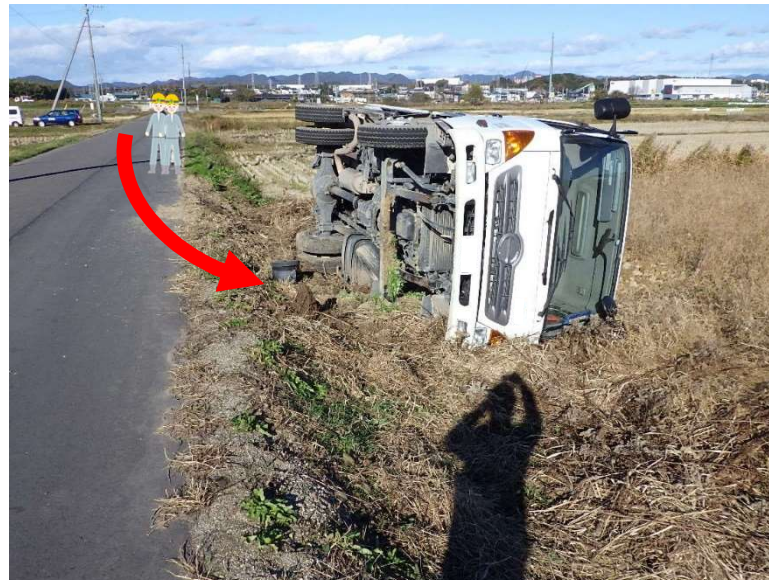
事故現場状況

購入土をダンプトラック(4t)で運搬中、対向する一般車とすれ違いの際に、路肩に寄りすぎ休耕田に横転。

・車幅を見誤り、路肩の不安定な農地法面にハンドルがとられ、横転した。

【被害状況】 業者物損 ダンプトラック破損

・運搬路の状況把握、安全な運搬経路の指定を行う。
・狭小路のすれ違い時には徐行又は一時停止を行うなど安全運転の徹底。

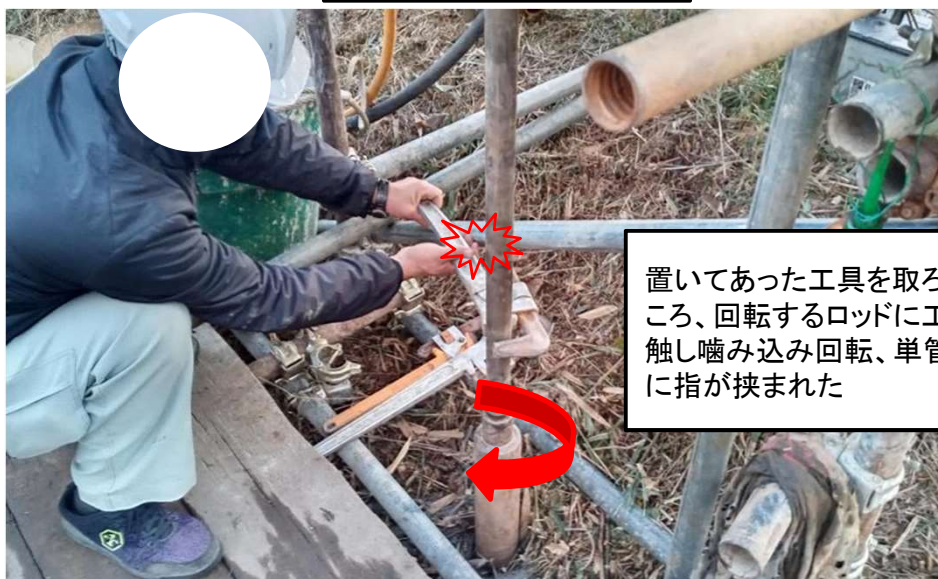
事故現場状況

ボーリング作業中、パイプレンチを持ちながら移動した際に、ボーリングマシンのロッドにパイプレンチが接触しそのまま噛み込み回転してしまい、パイプレンチを握っていた手が柄と足場の筋交パイプに挟まれる形となり、右手薬指を負傷した。

- ・ロッド周辺を工具置き場としていたこと。
- ・ロッド周辺のクリアランスが不足していたこと。
- ・ロッドの回転中に作業員がロッドに近づいてしまったこと。

置いてあった工具を取ろうとしたところ、回転するロッドに工具が接触し噛み込み回転、単管と工具に指が挟まれた

【被害状況】 業者人身 30歳 右環指開放骨折

- ・回転部において作業クリアランスを確保する。
- ・ロッド周辺を工具置き場としない。
- ・ロッド等の回転部に保護カバーを設置する。
- ・ロッド等の回転中は、回転部には接近しない。
- ・動力源をニュートラルにしてから作業に当たる。
- ・作業開始は、オペレータがニュートラルを確認し、作業員へ合図する。
- ・作業員は、その合図を確認してから作業に当たる。
- ・作業時は、軍手等ではなく、皮手袋着用する。

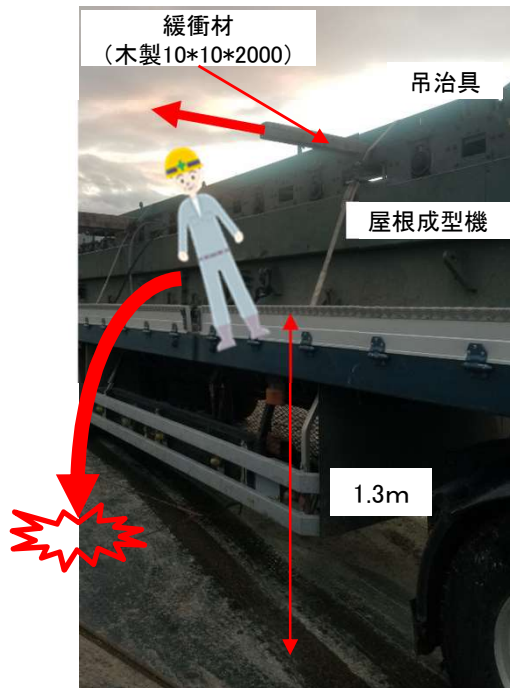
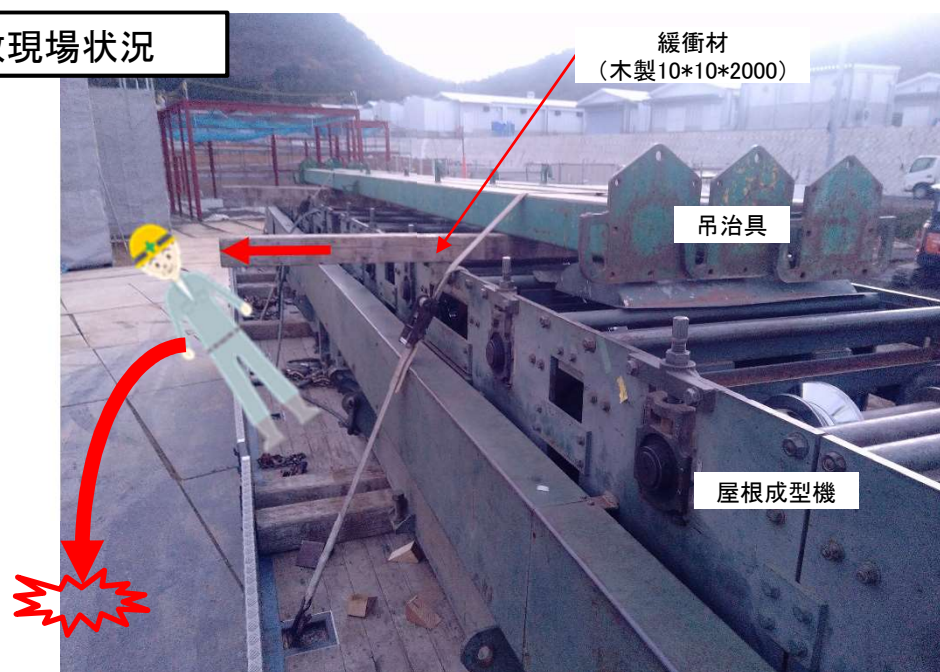
事故現場状況

撤収のため、セミトレーラー荷台に現場屋根成型機と吊治具を積載後、緩衝材（木製10*10*2000）の位置を修正しようと荷台の上で掴んだところ、固定されていないため抜け、1.3m転落負傷した。

- ・緩衝材は挟まれており、大きく動かないと思い込んでいた。
- ・荷台には一人立つのがぎりぎりのスペースしか確保できないが、慣れた作業で高さも1.3mとそれほど高所ではないため、危険という認識が希薄だった。
- ・撤収作業であり、早く終了させたい思いもあり、安全確認をしないまま作業を行った。

【被害状況】業者人身 33歳 肋骨骨折 気胸 血胸

- ・荷台作業時はあおり支柱と親綱、昇降ステップ使用を徹底する。
- ・作業前に施工業者職長と共に現場確認し、巡視を強化する。
- ・不適切な状況で作業開始しないための注意喚起や現場での再教育を実施する。
- ・荷台作業注意安全看板の増設

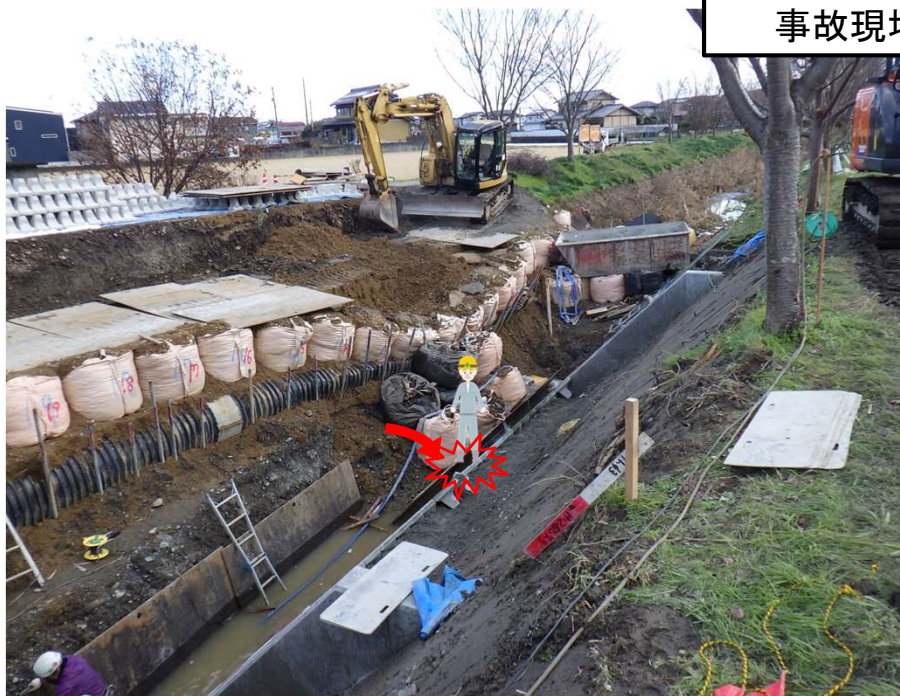
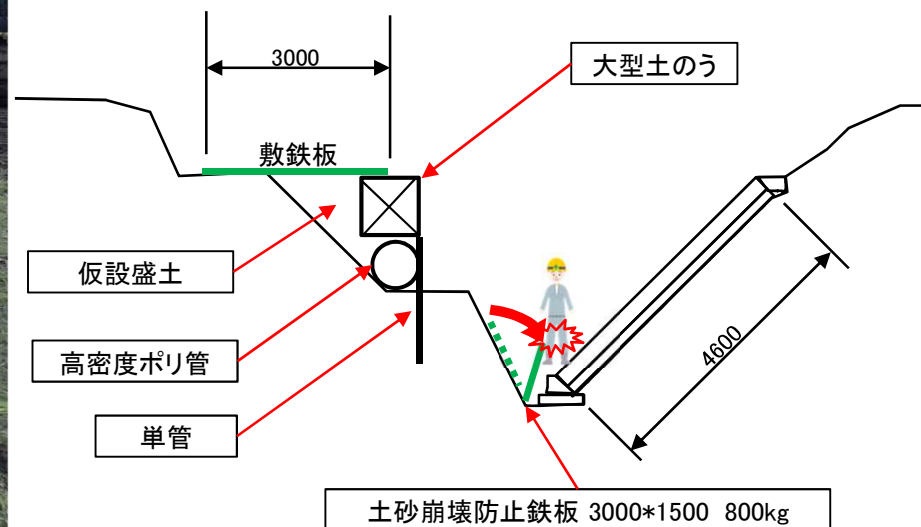
事故現場状況

護岸ブロック張工において、工事用道路を使い材料搬入しブロック張の施工を開始した。その後工事用道路に緩みを確認したため使用を中止し、対岸から作業を継続した所、道路の一部が崩壊し、法面保護に使っていた敷鉄板(800kg)が傾き、作業員の右足に接触し負傷した。

・工事用道路の路肩付近で繰返し作業を行ったことで外力が繰返しかかり、ブロック張の材料搬入時に床掘面が崩壊した。また、工事用道路に変状が確認されたにもかかわらず作業を継続したことが原因。

【被害状況】 業者人身 23歳 右大腿部打撲 腰部骨盤打撲

・今後は工事用道路を使用しなくても施工可能であるため、使用を中止し撤去する。
・工事用道路に変状が生じた場合、その原因を確認し、見張りの設置や必要に応じて補強するなどの対策を行う。
・関係者に再度安全教育を行う。

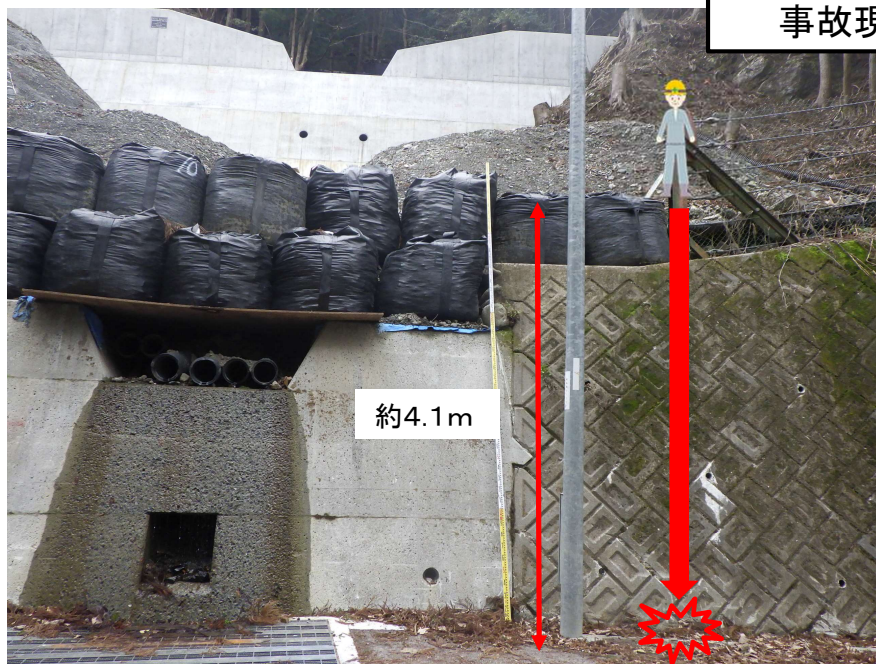
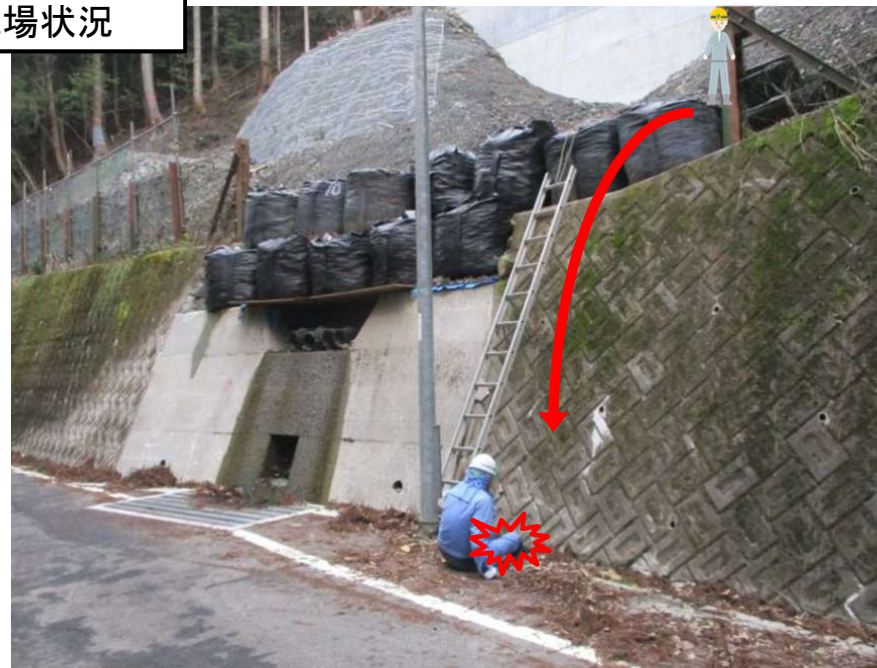
事故現場状況

起工測量のため測量機器（トータルステーション約9.5kg）を背負い、県道山側の間知ブロック（高さ3.4m）まで梯子で登った後、その上の仮設大型土のう（高さ0.7m）に登ろうと落石防護柵のワイヤーに足を掛け移動したところ、バランスを崩し約4.1m下の県道に墜落した。

- ・間知ブロックまでは、梯子を設置し登ったが、その先にある大型土のうを超えるまでの間に、危険防止措置を実施していなかったこと。
- ・高さ2.0m以上の移動があることを知っていたが、測量等の準備段階であり、墜落に関する安全意識が薄れていたこと。

【被害状況】 業者人身 61歳 左脛骨腓骨骨折 腰椎骨折

- ・手摺付きの昇降階段を大型土のう上部まで設置し、墜落防止対策を行う。
- ・転落が想定される場所にはロープ柵を設置する。
- ・測量等の準備段階における安全意識を向上させるため、「安全衛生パトロール（着工前）チェックリスト」を作成し、工事標識、現場事務所、墜落防止施設の設置状況を毎日点検する。
- ・新規入場者教育の内容に、「ヒューマンエラーによる事故・災害の防止」を追加することで、作業員に対する安全教育を徹底する。

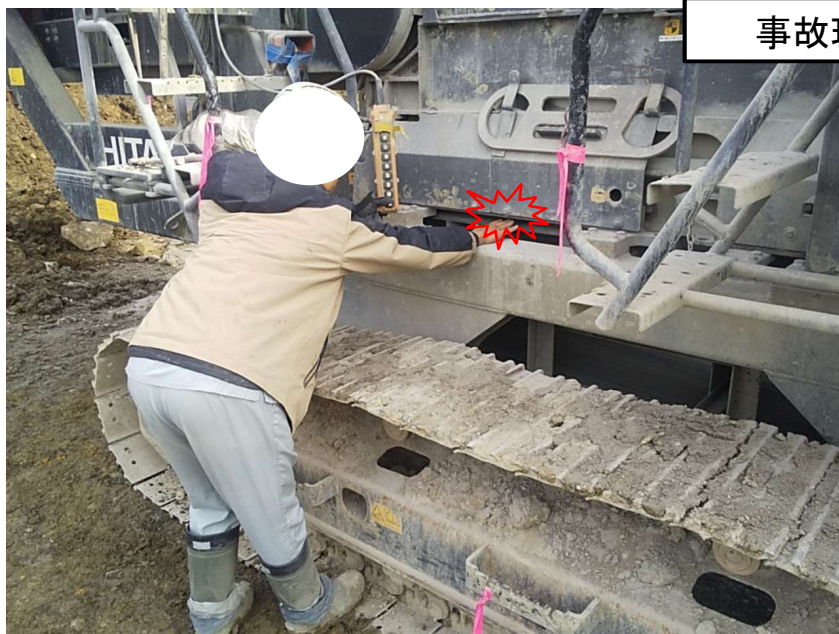
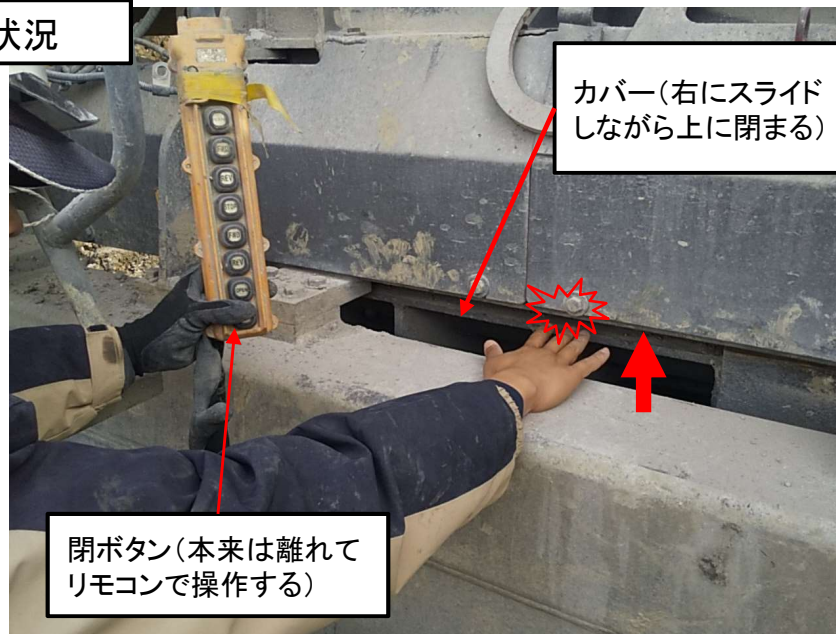
事故現場状況

自走式土質改良機で盛土材に固化材混合作業中、改良機内部で石が詰まり停止した。カバーを開き石を除去する作業を行った後、カバー上部にある砂が気になり取り払おうとしたところ閉まるカバーに手を挟み、右手の中指、薬指を負傷した。

・改良機のカバーが閉じようとしているにもかかわらず右手を入れたため発生したもので、不注意が原因。

【被害状況】 業者人身 30歳 右手指挫滅創

- ・安全点検マニュアルを使用し、作業員への安全教育の実施
- ・注意喚起の徹底
- ・カバーの開閉は、操作リモコンを定位置に置き実施することの徹底
- ・機械内部に手を入れる時は、エンジン停止しキーを抜くことの徹底

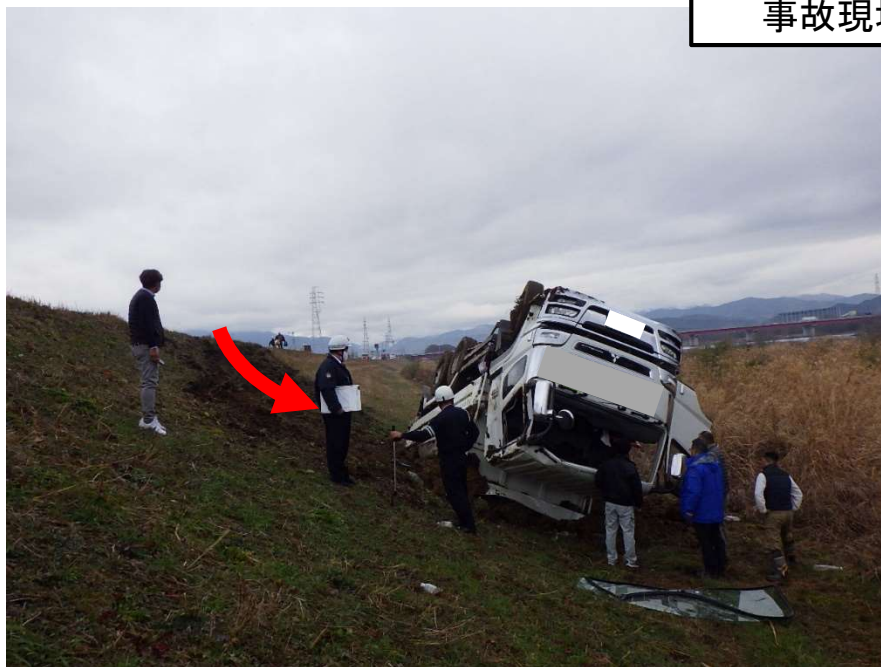
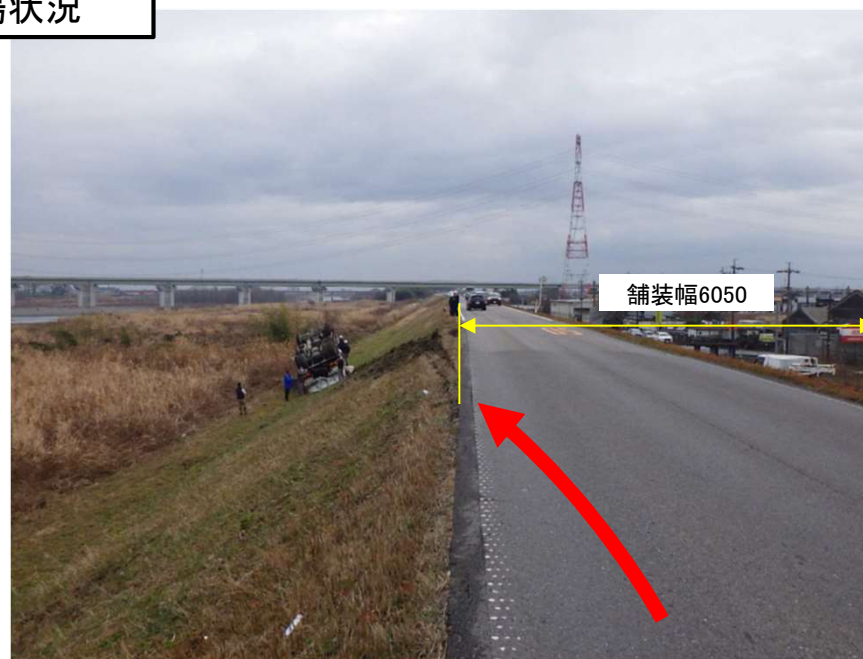
事故現場状況

残土処理場へダンプトラック(10t)で土砂を運搬中、路肩に寄りすぎたため脱輪し、堤防道路から川側へ転落横転した。

・車幅を見誤り路肩に寄りすぎたため脱輪し転落した。

【被害状況】 業者物損 ダンプトラック(10t)破損 堤防損傷

・運搬経路上の危険箇所を通行する場合には、徐行する。特に大型同士のすれ違いの場合は手前で停止する。
・当該事故箇所を通行しないよう、運搬経路を変更する。
・危険予知ミーティング時に、運搬経路及び危険個所の再確認、指導する。

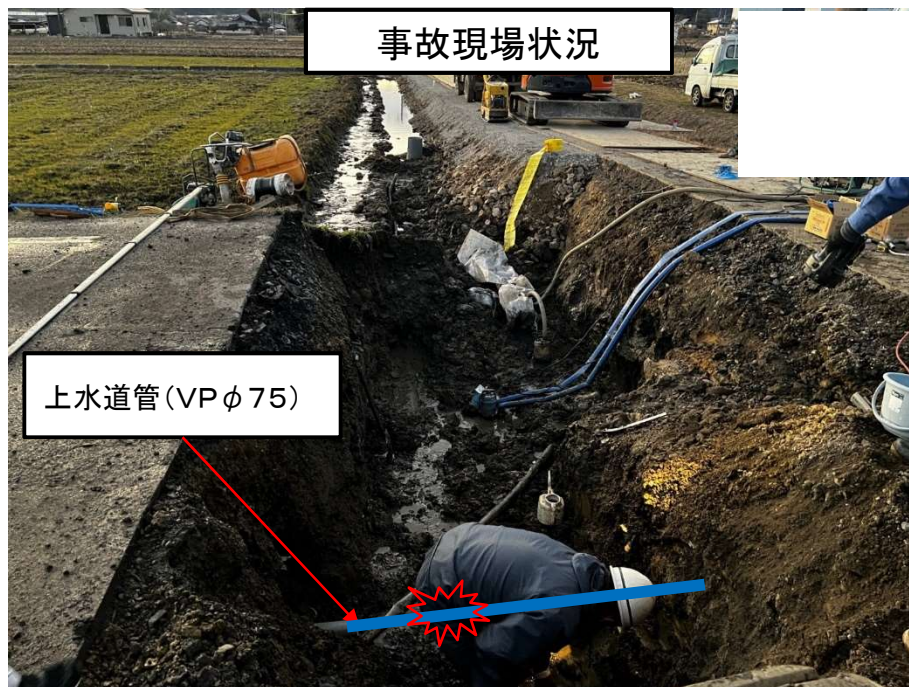
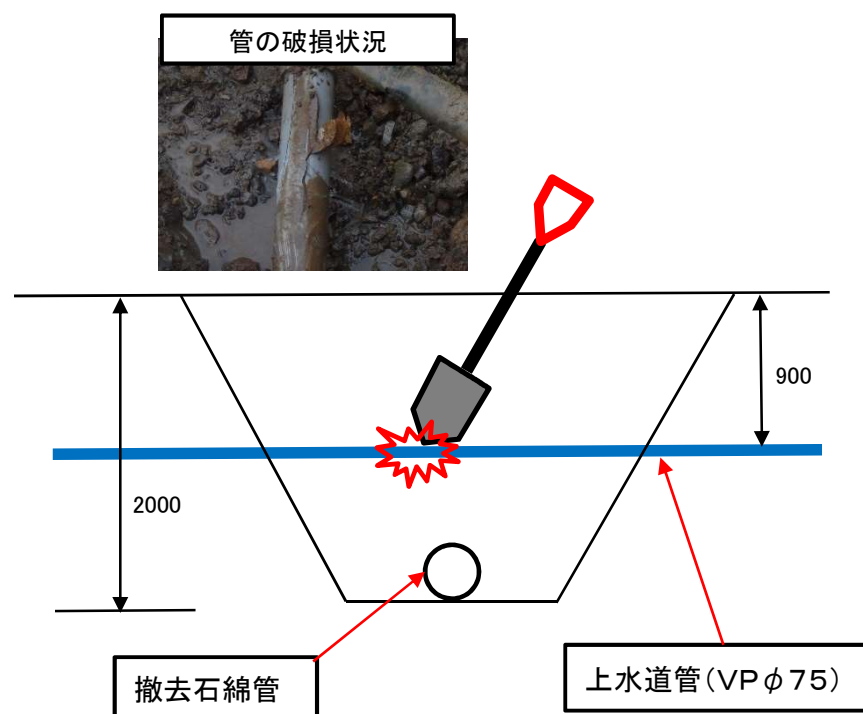
石綿管撤去作業に先立ち、石綿管の上を横断する上水道管(VP管φ75mm)を保護するため、付近の土砂を人力で掘削していたところ、剣スコップ(丸型)の先端部が水道管に接触し管が損傷し漏水した。

・水道管付近の土砂を人力にて管頂部を出し管横の土砂を剣スコップにて撤去していた際に、作業員の不注意により剣スコップの先端部で水道管に衝撃を与えたことが原因。

【被害状況】 公衆物損 2軒断水 5時間25分

・埋設物の周囲では、埋設物が完全に露出するまで手掘りを原則とし、スコップが直接、埋設物に触れないよう慎重に行うこと。

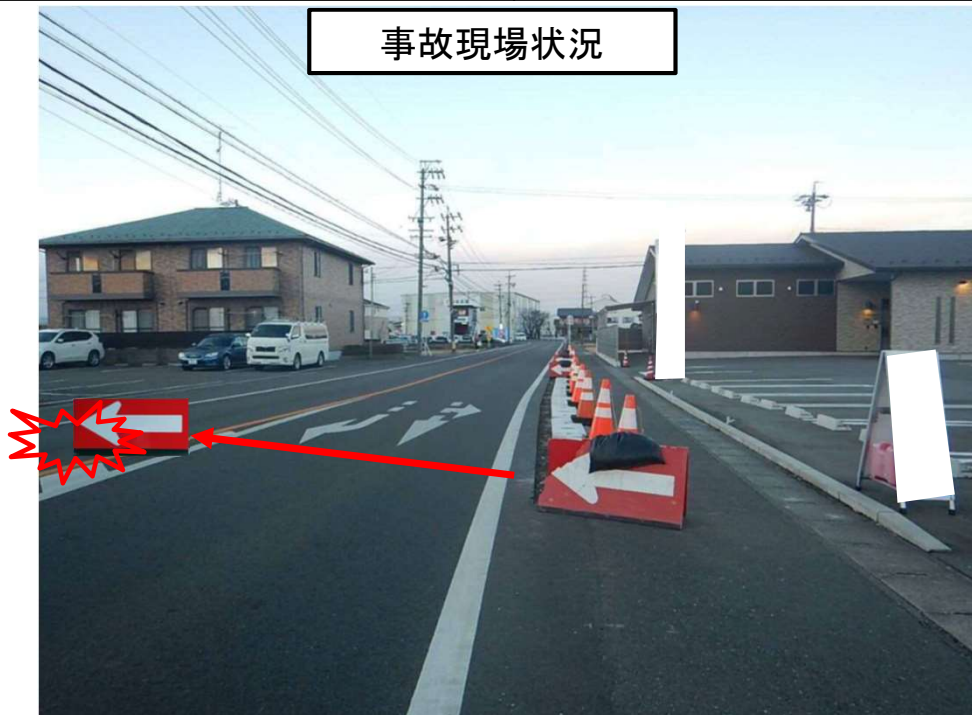
事故現場状況

注意喚起のため設置していた矢印板が、強風のため道路中央付近まで移動し、通過車両が接触破損した。

・風対策として、矢印板上に土のうを設置していたが、矢印板と土のうを一体化していなかったため、土のうがずれ落ちたことが原因。

【被害状況】公衆物損 一般車両バンパー等破損

・矢印板の中に土のうを置き、カラー番線等で土のうと矢印板を一体化させる。
・強風が予想される場合は、飛散しそうなものは予め撤去し、現場の安全を確保する。
・撤去が困難な場合は、保安施設周辺に杭を打って針金で固定する等の追加の飛散防止対策を行う。

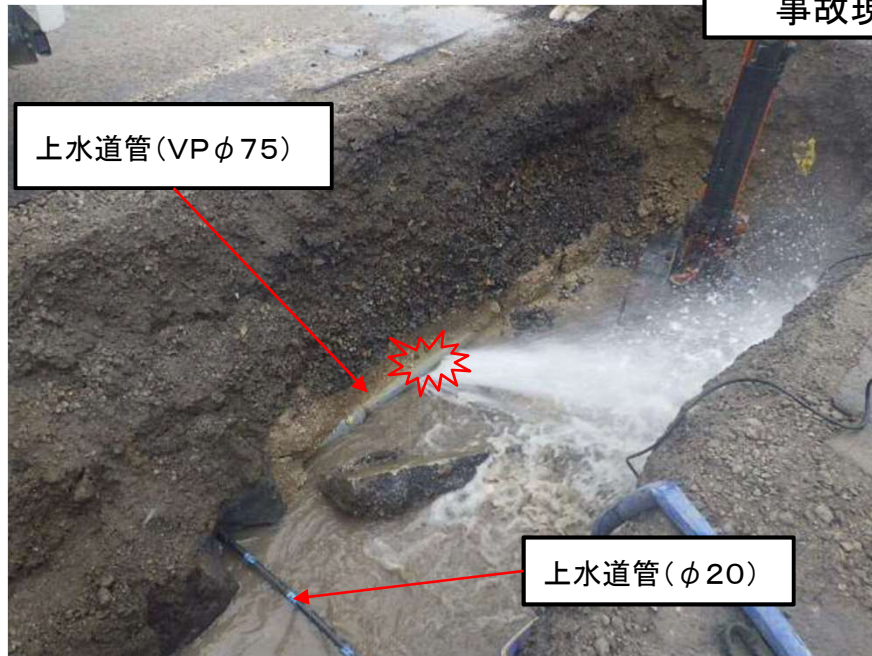
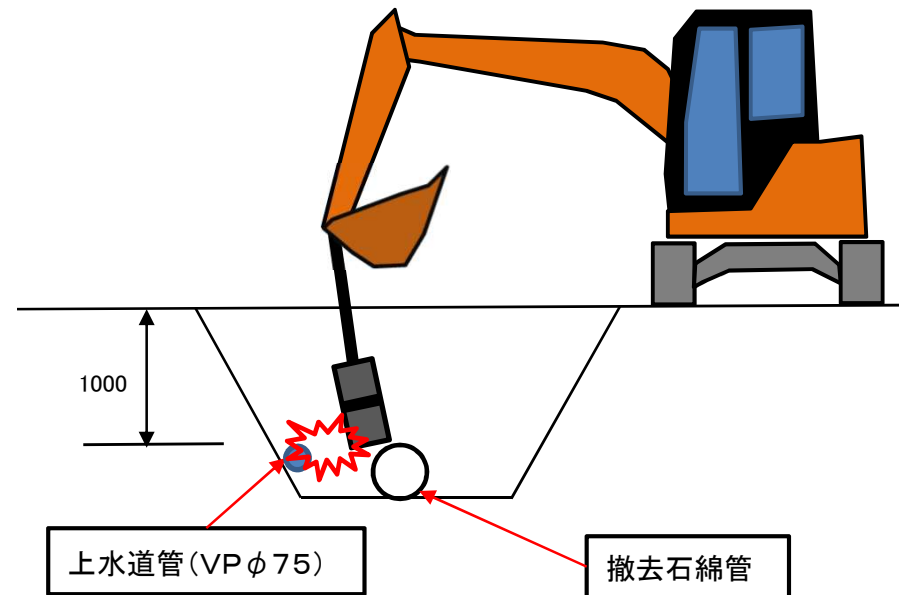
事故現場状況

既設石綿管の防護コンクリート撤去作業中、BH(0.22m³級)にて吊り上げたコンクリート片が並走する上水道管(φ75mm)に接触し破損漏水した。

- ・事前に上水道管を手掘りにて露出させ、位置を把握していたが、近接した埋設物が複数あり、他の水道管(φ20mm)に気を取られ注意が不足していた。
- ・破碎したコンクリート片をクレーン機能付きバックホウにて吊り上げた際に、作業員の操作不注意により、上水道管に接触した。

【被害状況】公衆物損 3軒断水 4時間50分

- ・各作業分担、合図等について、安全の確保に十分配慮した作業計画を定め、合図者の指示のもと作業を行う。
- ・2本2点吊りにより、吊り荷が回転しないよう吊り金具を取り付け、垂直に吊り上げること。
- ・埋設物付近の作業は、一層慎重な作業を行うとともに、下請負人にも周知徹底すること。

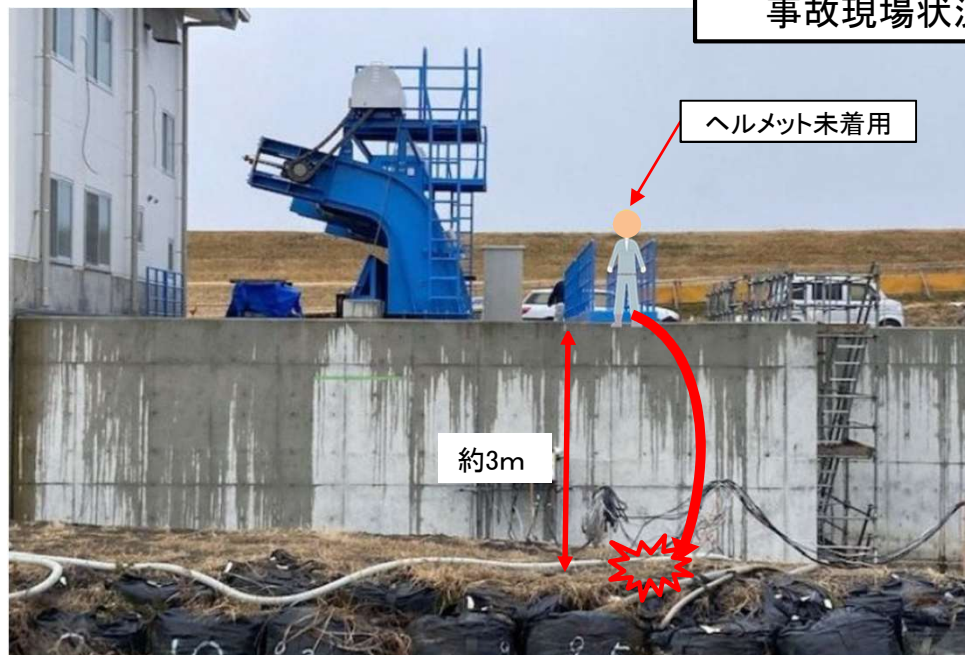
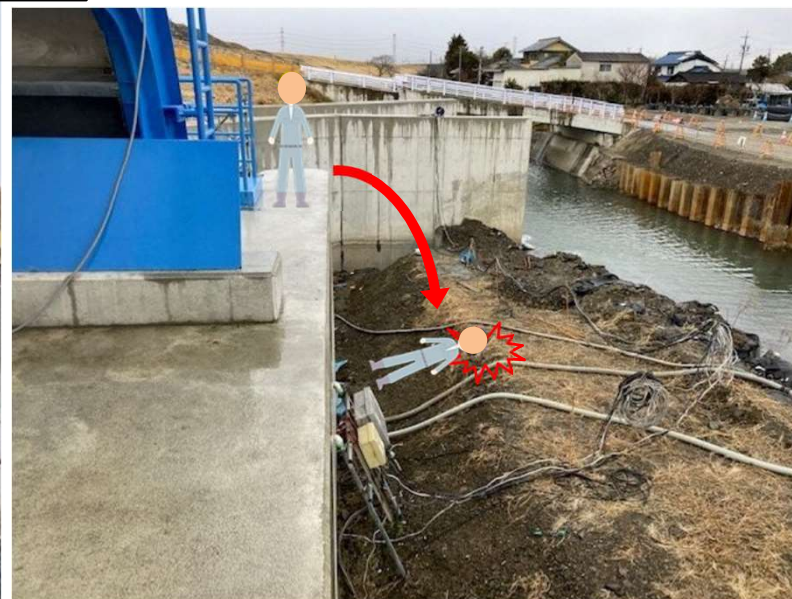
事故現場状況

始業前にヘルメットを被らず現場内に入り、排水機場吸水槽側壁の上から写真撮影していたところ、バランスを崩し土羽法面へ約3m転落し、頭部を負傷した。

- ・KY活動実施前の工事区域内への立ち入り。
- ・ヘルメット、安全帯着用の徹底不足。
- ・立ち入り禁止区域の明確化不足及び、立ち入り禁止設備の未設置。

【被害状況】 業者人身 45歳 急性硬膜下血腫 頭部挫創

- ・KY活動前の工事区域内への立入禁止の徹底。
- ・KY活動や毎月実施している安全ミーティングにおいて、安全対策の更なる強化を図り、作業員の安全対策における意識向上を図る。
- ・工程毎に工事区域内の作業区域、立入禁止区域を再点検する。
- ・保安施設の設置による立入禁止区域の明確化の強化を図る。

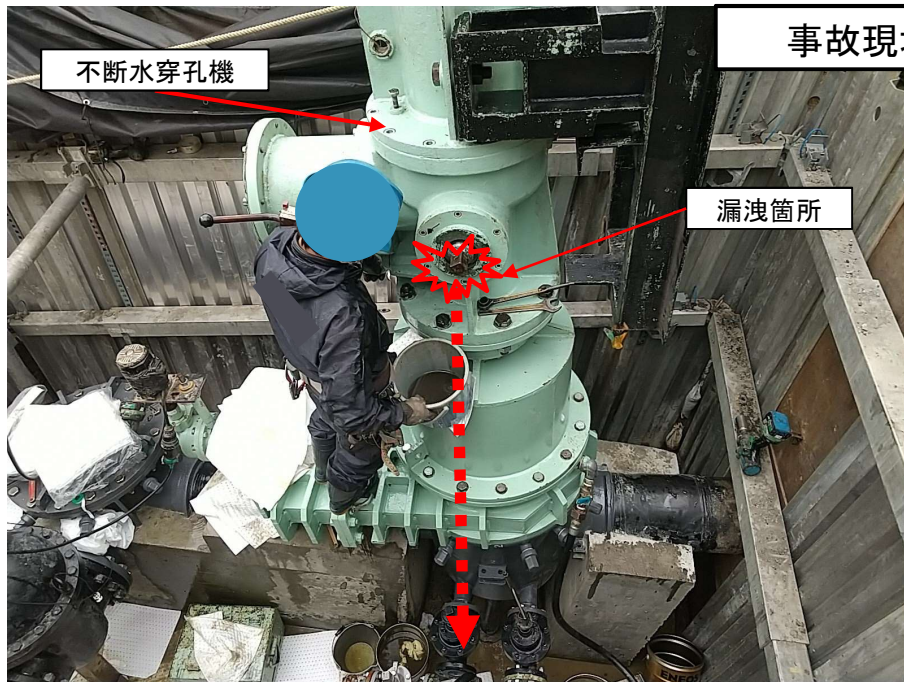
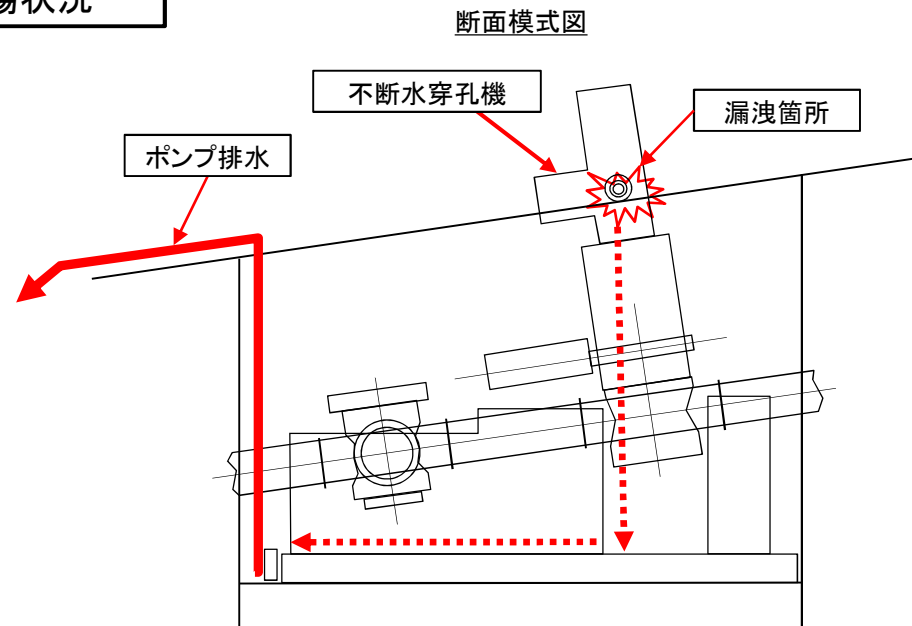
工事用機械（不断水穿孔機）で作業中に機械油が約500mL漏洩し、その一部（少量）が排水ポンプの排水と共に、近くの一級河川へ流出した。

・不十分なエア抜きにより発生したスピンドル内の空気溜りが、オイルの加圧とともに圧縮されパッキンが変形、スピンドル内の圧力が外部オイルに伝搬し、オイルシールが外れオイルが作業構内に漏洩した。

【被害状況】 公衆災害 河川への油流出

- ・チェック表に空気溜対策の追記
- ・関係者へ空気抜き作業手順の周知
- ・穿孔機からの漏洩防止対策（オイルシール押さえ）を実施
- ・施工中の漏洩確認を圧力計設置により実施
- ・現場にオイル吸着マットを常備
- ・漏洩が発生した場合は、直ぐに排水ポンプの電源を切るよう看板を設置

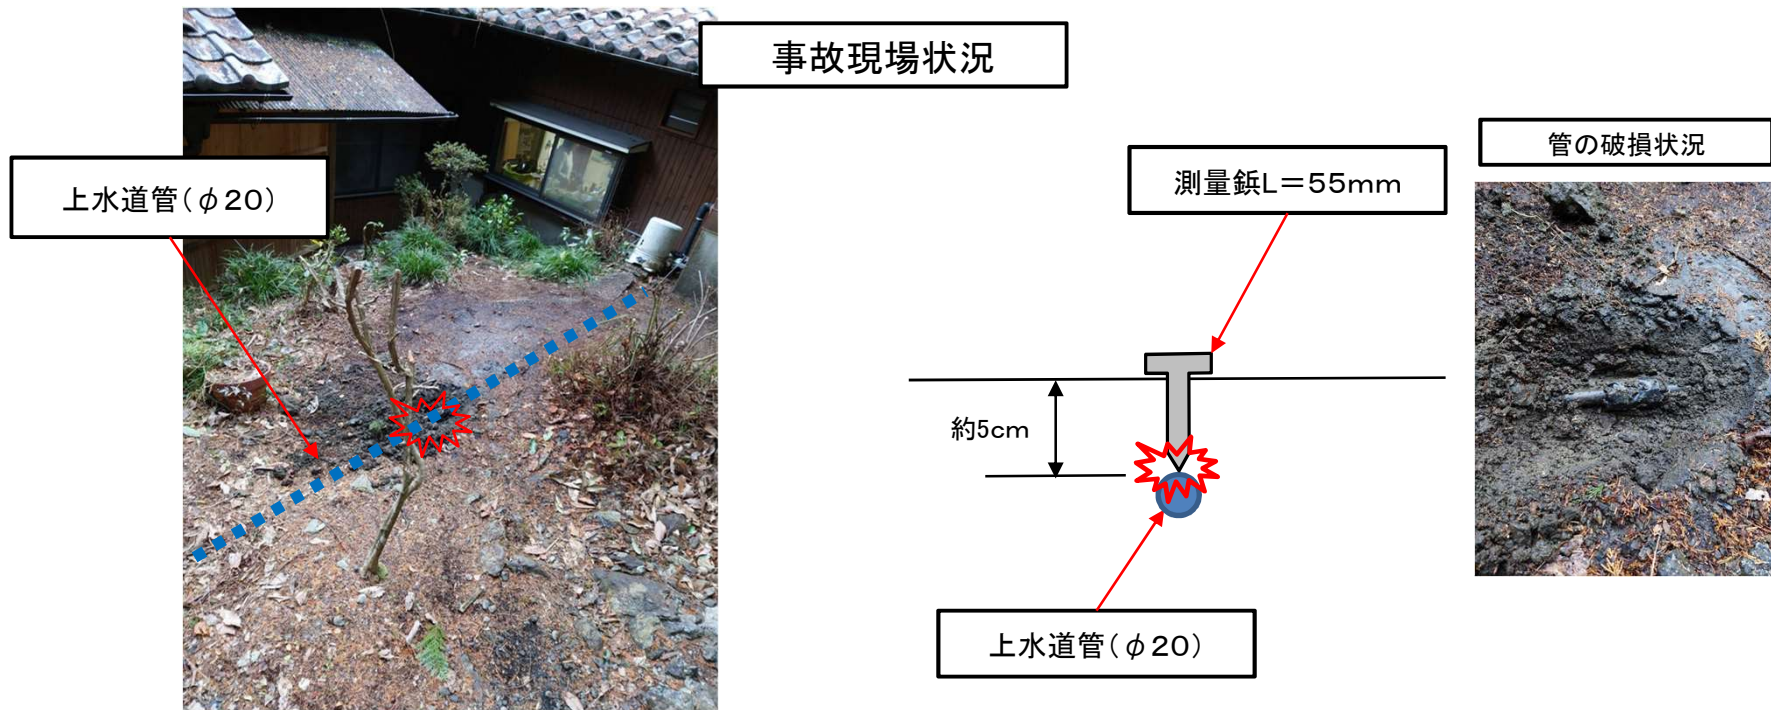
現地測量のため測量鋏（長さ55mm）を設置中、個人宅内上水道の引込み管に接触し破損漏水した。

・事前に地権者に敷地への立入及び測量鋏の設置の許可を受けた上で、管の概略敷設位置を確認し作業を行っていたが、正確な敷設位置が不明で、埋設位置が約5cmと通常想定される深さより非常に浅い位置に敷設されていたことが原因。

【被害状況】 公衆物損 1軒断水 20分

・宅地廻りの打設作業に関して、正確な埋設物の聞き取り調査を徹底する。
・明確な地下埋設物位置が不明な場合は、測量鋏等の標識設置を避け、印等の一時的な標識とする。

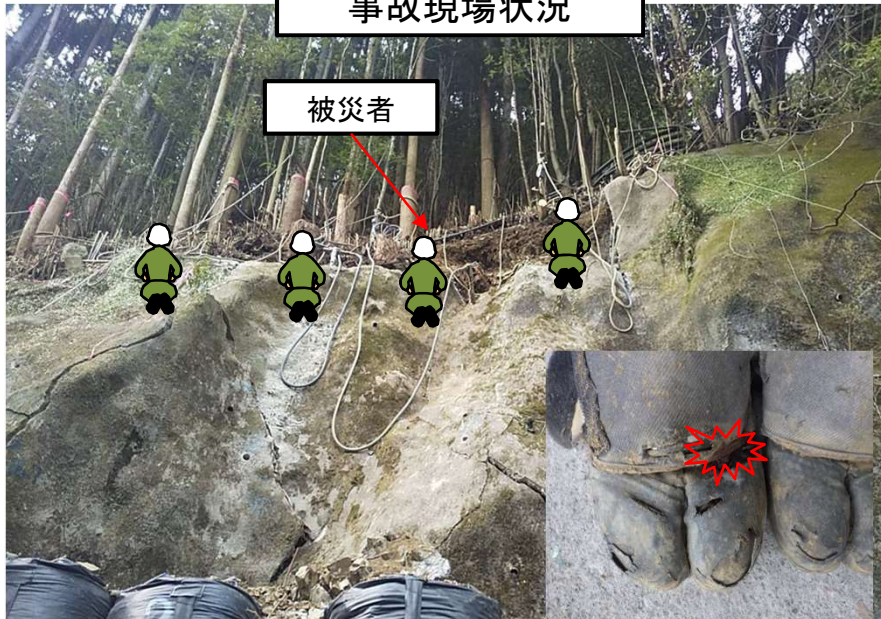
事故現場状況

既設モルタル取壊し作業中、エアーブレーカーを移動するため一度置いた際に、先端(ノミ)がモルタル上を滑り咄嗟にレバーを握ったことから、ブレーカーが作動した状態で右足に落下し、右足親指つけ根を負傷した。

・ブレーカーの作動レバーに触れたまま移動したため、ブレーカーのノミ先が滑ったことで、咄嗟にレバーを握ってしまったことが原因。

【被害状況】業者人身 27歳 右足刺傷

- ・作業開始前に足元を確認し、不安定な体勢を取らない、無理な移動はしないよう徹底する。
- ・ブレーカーの傍にバルブを設置し、いつでもエアーを止められるようにする。
- ・移動する際はエアーを止め、レバーを持たずにブレーカー本体の真ん中を持つよう徹底する。
- ・安全靴の隙間をなくすため、甲ガードを使用し作業するよう徹底する。
- ・作業員にKY内容を復唱させ徹底する。
