## 平成29年度に建設工事で発生した事故事例（その他事故）

## 平成29年度に建設工事で発生した事故事例（埋設物損傷事故）

## 平成30年度に建設工事で発生した事故事例（出水による事故）

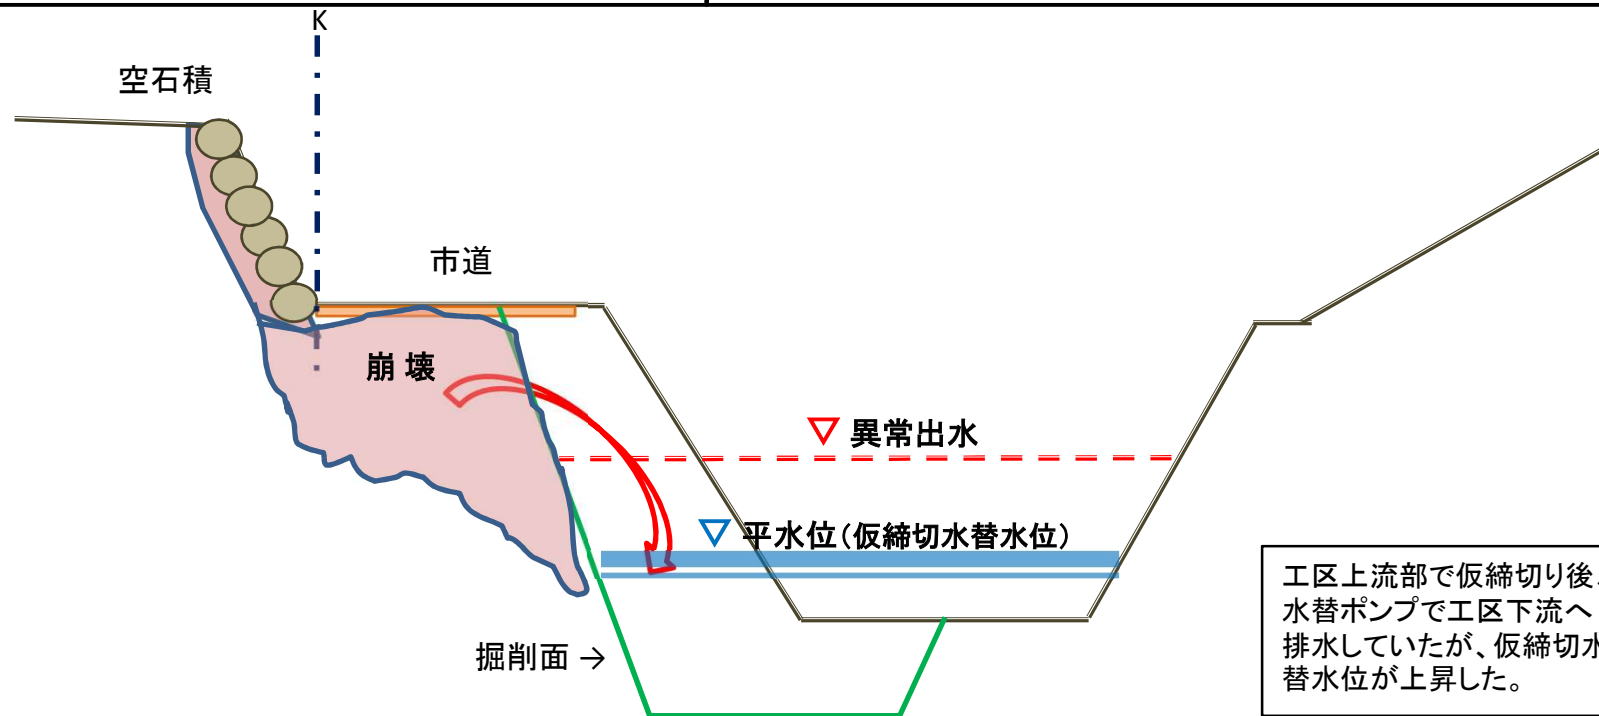
大型ブロック積工の施工にあたり、仮締切り、水替ポンプで排水後、被災した井桁ブロック護岸の撤去及び切土掘削及び切土法面整形を行っていたところ、仮締切り水位を超えた異常な出水により掘削面が洗掘され、隣接する民地の空石積を含む土砂が崩壊した。

・異常な出水による想定以上の水位上昇により、法面部切土掘削面が侵食され、掘削面上部の土が支持力不足となり崩壊した

被害状況: 民地の空石積を含む土砂崩壊

・さらなる崩壊を防ぐため、後背地に対して緩勾配で切土掘削を行う  
・仮締切工には、ポンプ排水に加え排水管を敷設し、さらに出水時には必要に応じてポンプを増設し仮排水を強化する  
・出水が予想される場合は、掘削面を大型土のうで保護もしくは埋戻し、作業箇所の洗掘を防止する

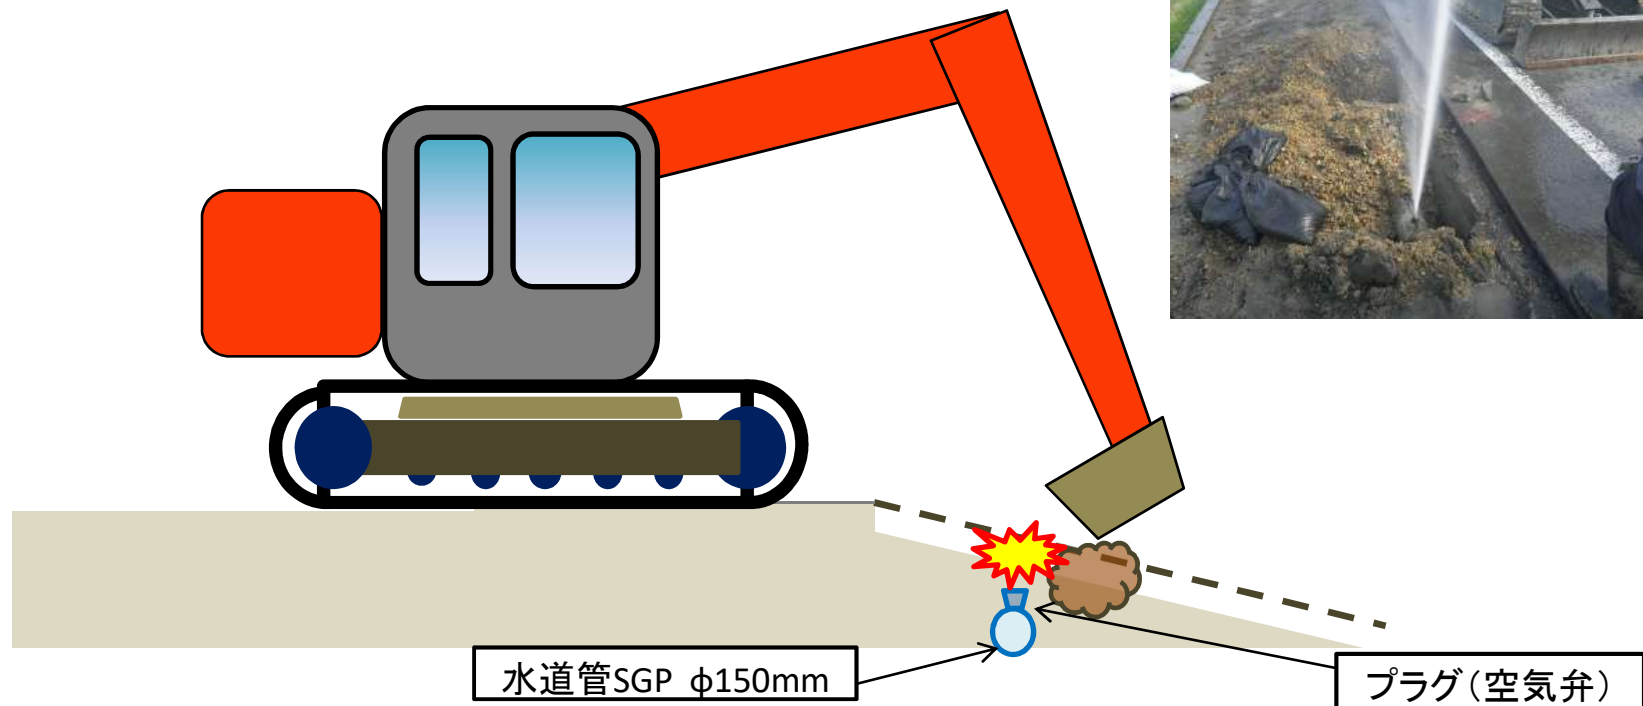
車道路肩部法面の張コンクリート設置工事において、バックホウで土砂法面整形作業を行っていたところ、地面から深さ30cmのところにあった水道管(φ150mm)に石が引っ掛かり、プラグ(空気弁)を破損させた。

- ・水道管管理者から埋設位置や深さの情報は入手したが、管理者及び監督員の立会いを求めず、施工者自らの判断で実施した
- ・発生箇所周辺での試掘を行わなかった

被害状況: 上水道管損傷(断水被害なし)

- ・工事着手前に関係機関に確認をとり、埋設物の位置を確認したうえでの施工を徹底する
- ・管理者不明のマンホール等を確認した場合は、監督員へ報告し確認がとれた後に施工する

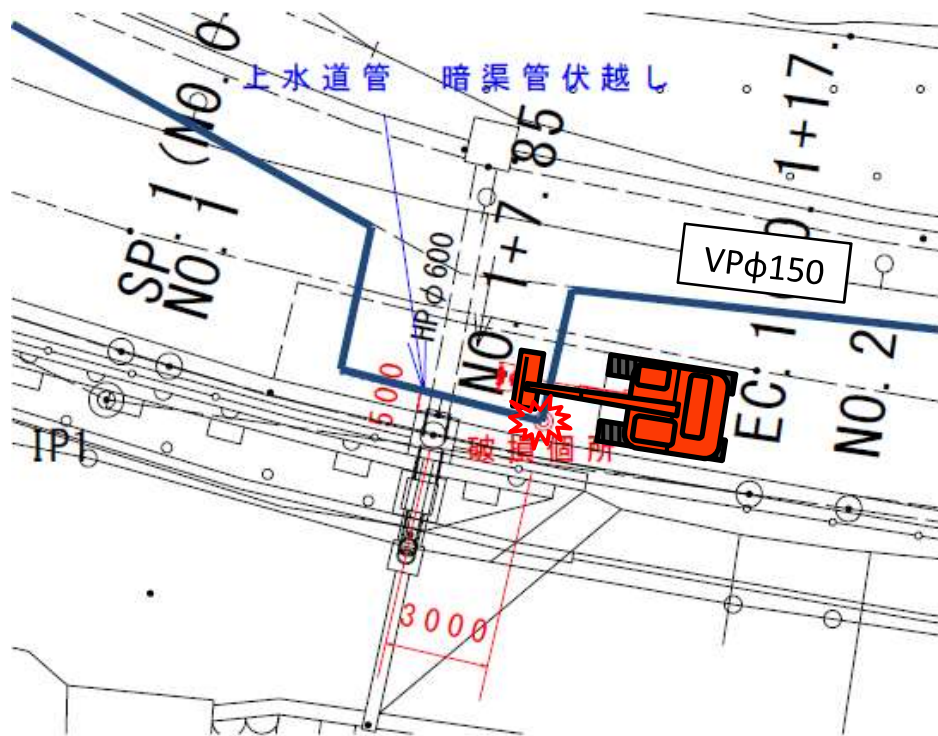
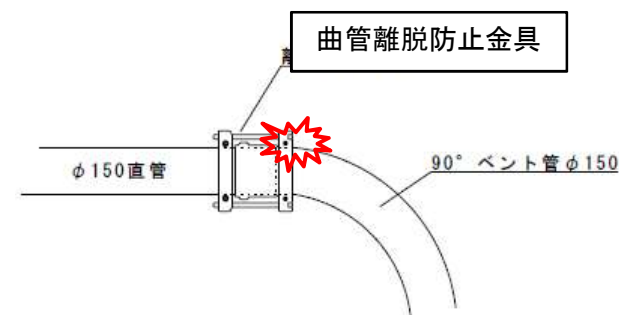
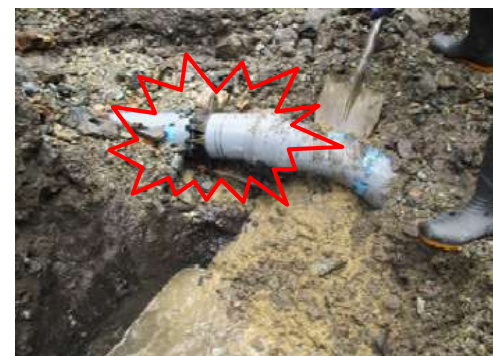
歩道新設工事において既設構造物取壊しのため、バックホウで路面掘削を行っていたところ、道路横断暗渠を伏越するため谷側へ迂回して布設されていた上水道管（VPφ150）の曲管離脱防止金具を重機バケットで破損させた。

・請負業者は、15年程前に施工した道路改良工事の際に、山側に高山市上水道管が埋設されていることを承知していたことから、当該施工箇所も山側に埋設されているものと思い込み、改めて高山市へ上水道管埋設位置の確認及び現地立会を行わず掘削を行った

被害状況：上水道管破損（断水6軒、約1時間半）

・地下埋設物の位置を地下埋設物管理者に必ず確認する  
・地下埋設物の位置が不明な場合は、必ず埋設物管理者及び監督職員に立会を求め、適正な位置を協議のうえ決定し、試掘を行う。

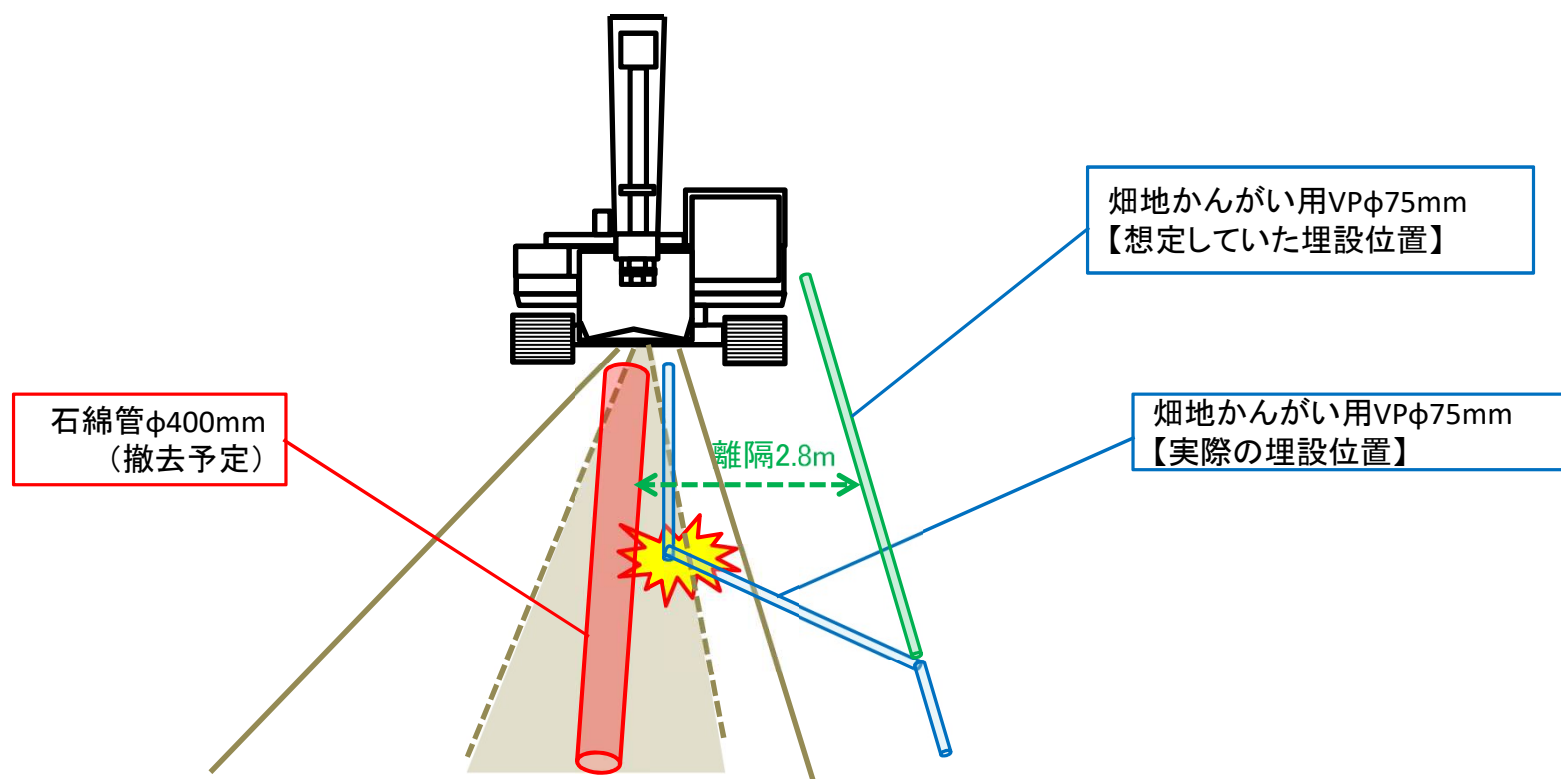
水田用管水路（石綿管φ400mm）の撤去工事を行うため、バックホウで掘削作業中に、並行して布設されていた畑地かんがい用管水路（VPφ75mm）を破損させた。

- ・契約図面では、破損した管水路は事故発生箇所で2.8mの離隔があったことから、埋設管は無いものと思い込み、バックホウによる掘削作業に慎重を欠いた
- ・必要に応じて、試掘を行い埋設管の位置を確認すべきだった

【被害状況】 畑地かんがい用管水路（VPφ75mm）破損、農業被害なし

- ・掘削時は、現地の土質の違い、埋設表示テープの有無等を確認しながら慎重に作業を行う
- ・契約図面があっても必要に応じて、試掘を行い埋設物の位置を事前に確認する

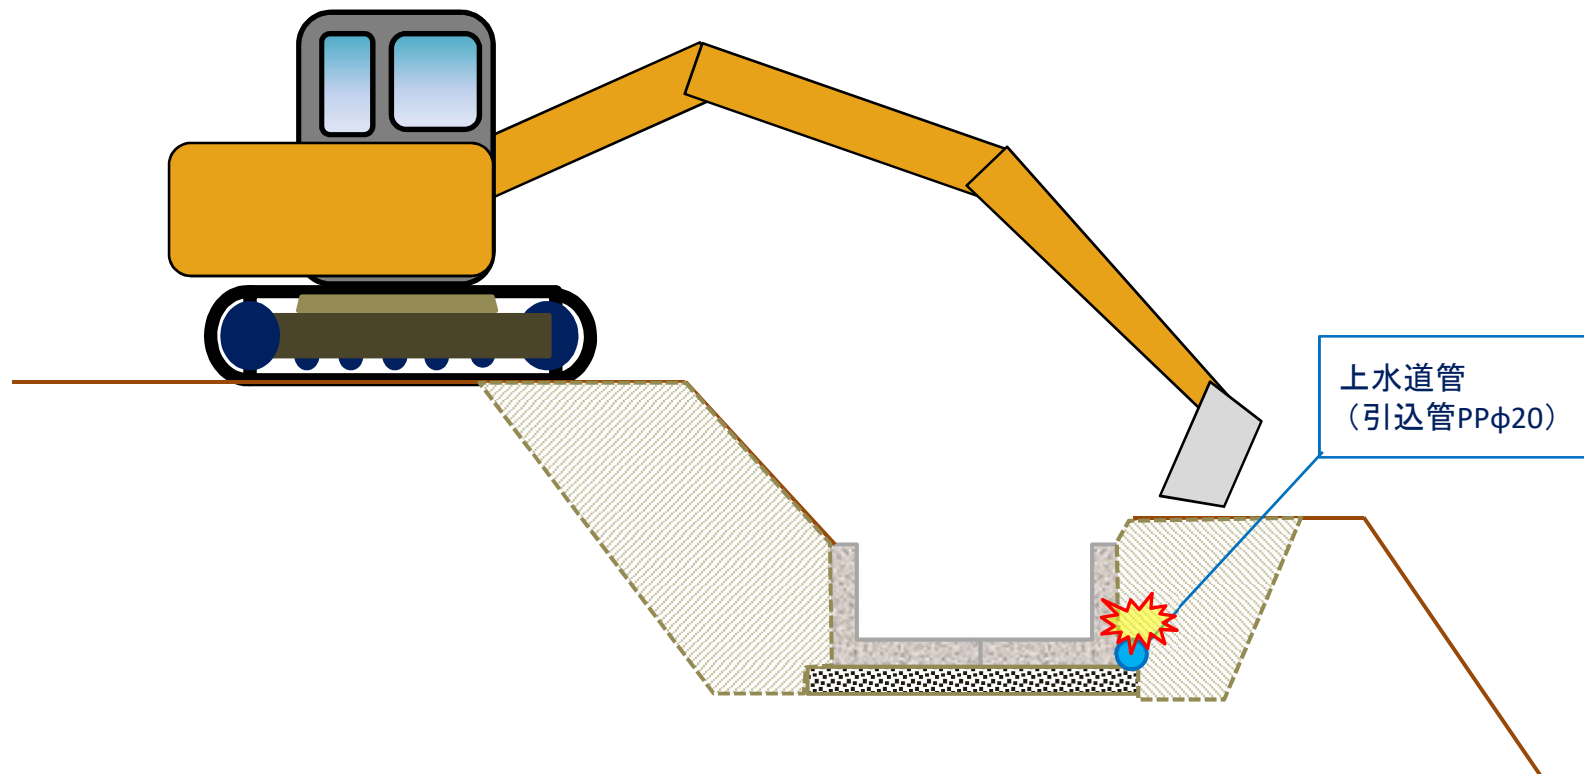
用水路改修工事において、既設現場打ち水路を取り壊した後、水路畦畔をバックホウで掘削したところ、地中に埋設してあった上水道管（引込管PPφ20mm）を引掛け切断した。

・現況が水路畦畔であったため、地下埋設物の存在を十分確認せず作業を行った

【被害状況】 上水道管破損（断水：1軒、1時間50分）

・掘削作業が発生する場合は、監督員と地下埋設物調査の有無を協議し、受注者により地下埋設物調査を実施し報告する  
・地下埋設物がある場合は、管理者立会いの下に試掘を行う

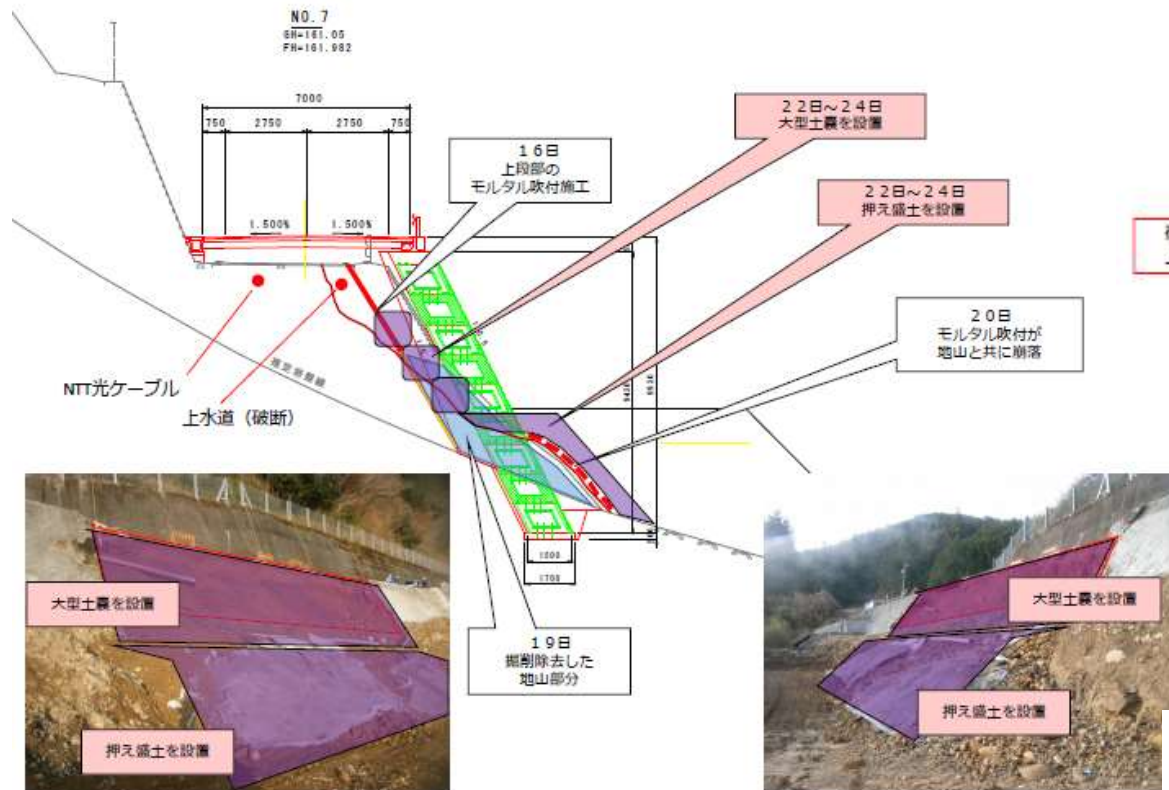
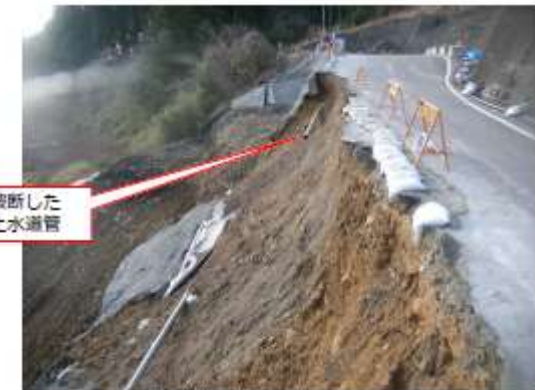
上水道破断状況

道路拡幅工事において、大型ブロック積工施工のため、上段部の背面（路側部）の土砂掘削と仮設モルタル吹付を施工後、下段部の土砂掘削を完成させ、仮設モルタル吹付の施工待ち状態で、上段部の仮設モルタル吹付と共に地山土砂が崩落し、土中に埋設されていた上水道管（VPφ150）が破断した。

- ・土砂掘削を行い土圧解放したのち、速やかに仮設モルタル吹付を行わなかった
- ・一度に土砂掘削を進める施工延長を大きく設定しすぎた

【被害状況】 上水道管破損（水圧低下：2軒、1時間30分）

- ・土砂掘削後、仮設モルタル吹付を同日中に施工するよう、施工工程を短縮する
- ・土砂掘削、仮設モルタル吹付、大型ブロック積工の施工延長を分割縮小して概ね10mとする

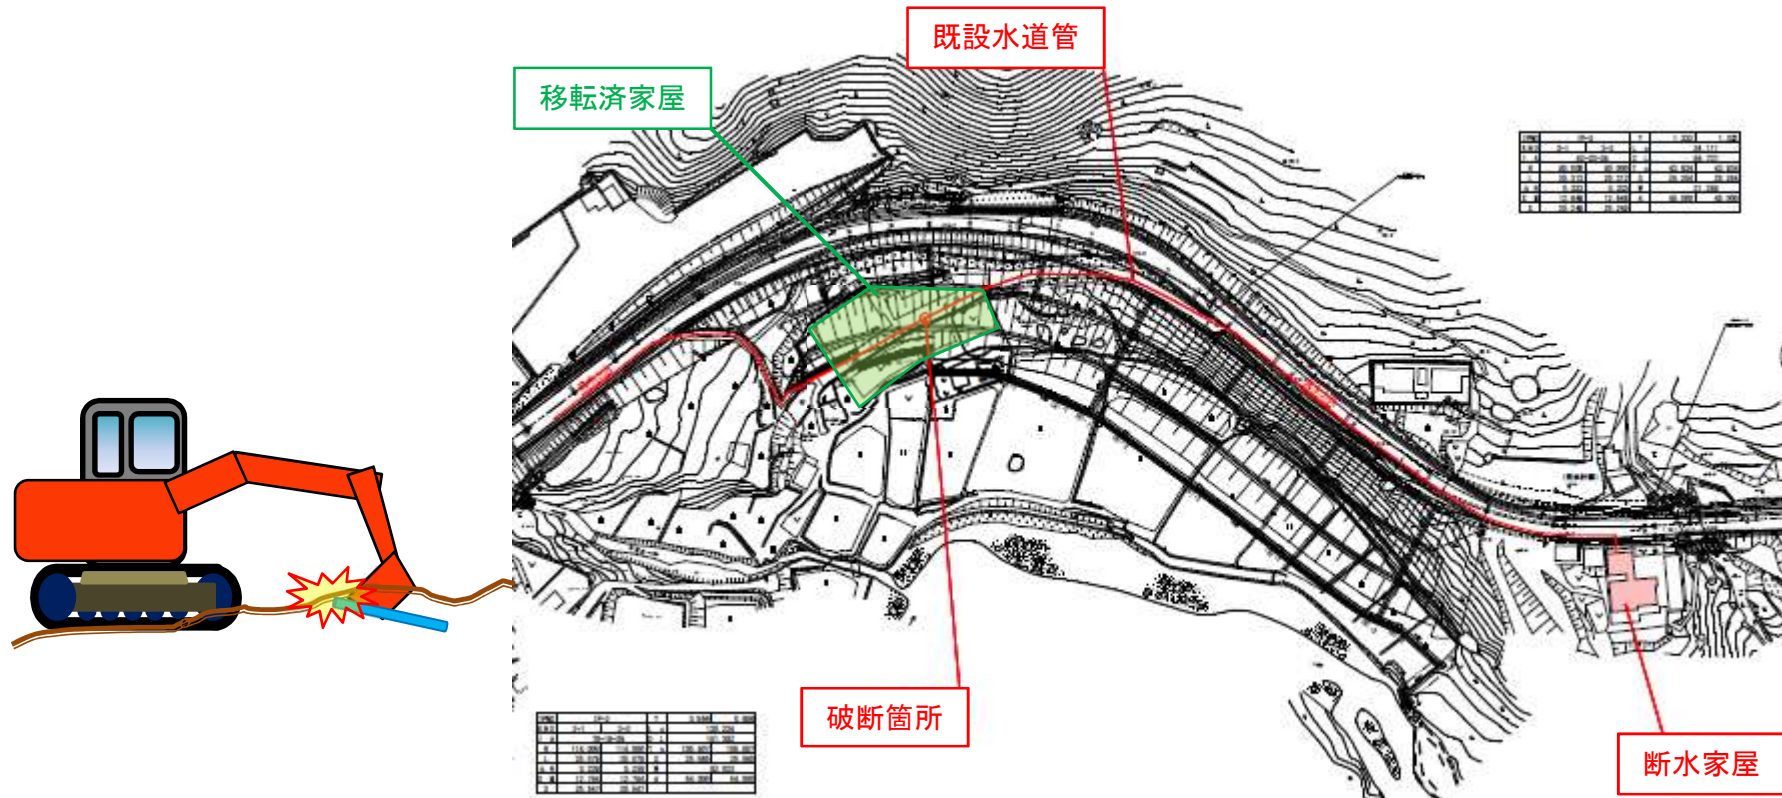
暗渠排水管設置のため、重機運行用の現場内仮設道の設置作業中に、バックホウで土砂の掘削作業を行っていたところ、バケットが水道管(VPφ50)に接触し破断した。

- ・移転済家屋の敷地内であったため、使用中の水道管は無いと思いこんでいたため、埋設管に対する注意喚起や監視をしていなかった
- ・埋設管の事前調査を行わなかった

【被害状況】 水道管破断(断水:1軒、約4時間)

- ・管理者立会いのもと埋設管の確認を確実にを行う
- ・埋設管の位置を看板やマーキングで明示する
- ・掘削時には、監視人を配置し、手作業を併行して行う

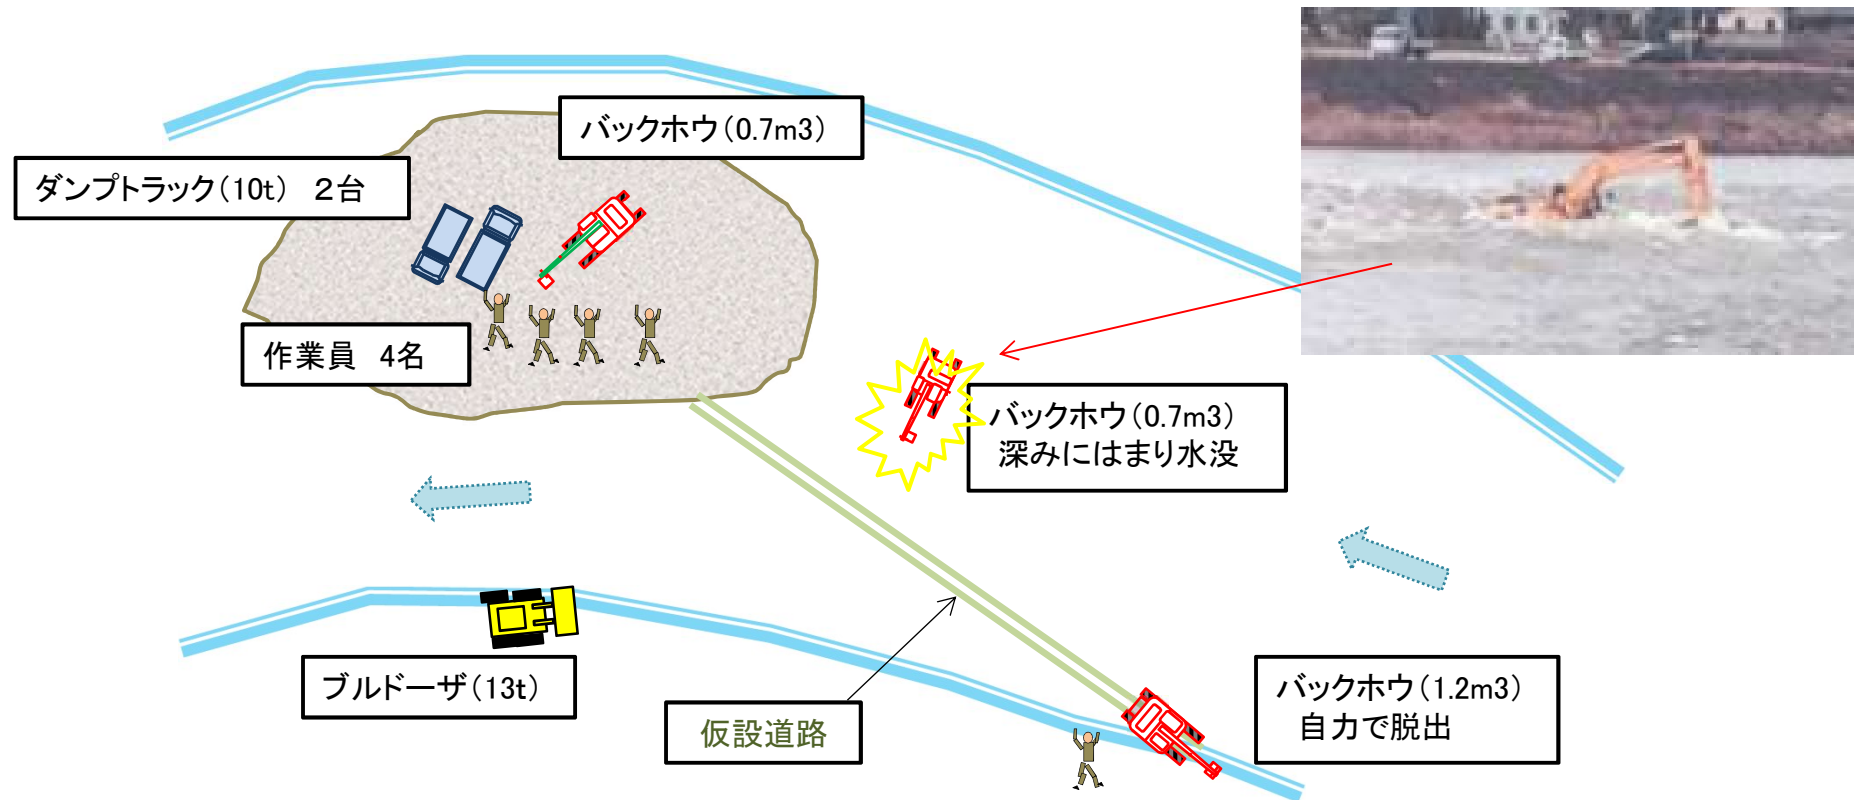
河道掘削を作業員5名、バックホウ3台、ブルドーザ1台、ダンプトラック2台で作業を実施していたところ、現場周辺の河川水位が急上昇し、中洲に作業員4名、バックホウ1台、ダンプトラック2台が取り残され、バックホウ1台が水没した。作業員4名はレスキュー隊によりボートで救助され、取り残された重機等は2日後に搬出された。

- ・作業現場の水位上昇が予想される状態にあっただにもかかわらず、作業前に現場上流の水位や雨量等の情報収集を怠り、当日の作業を開始した
- ・作業開始後においても、予警報や上流の水位等の情報収集を行わず、急激な水位上昇により作業を中止するという判断ができなかった

【被害状況】 バックホウ(0.7m3)水没による損傷

- ・気象予警報や上流の河川水位、雨量等の情報を収集する
- ・施工計画書に作業中止や及び作業再開の判断基準等を明記する

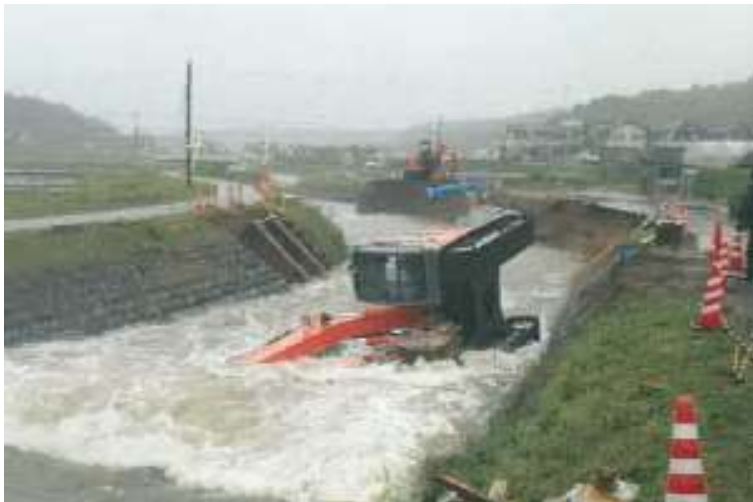
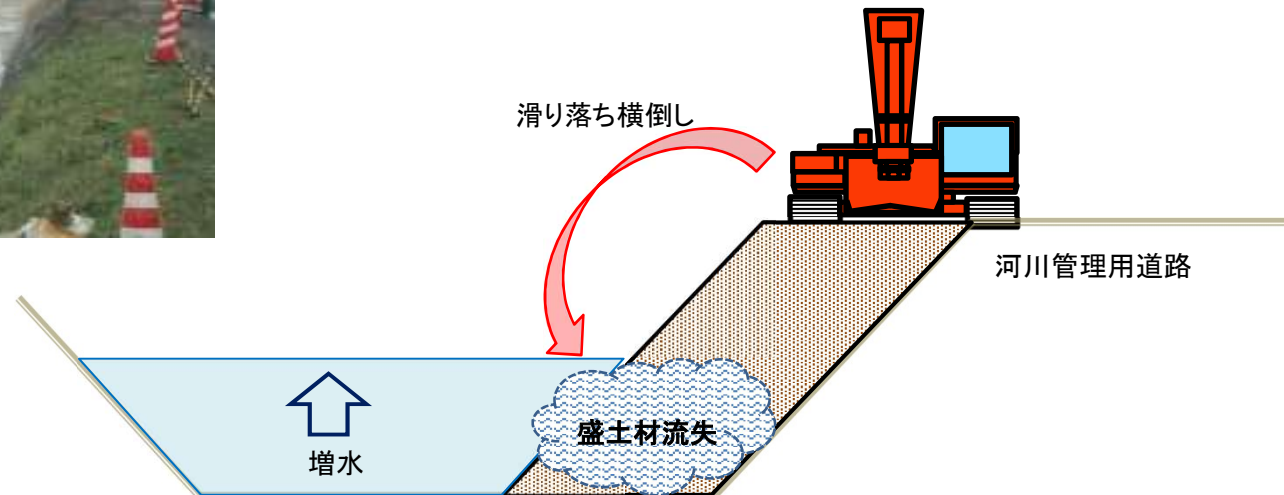
河川災害復旧工事を実施していたが、翌日の豪雨に備え、バックホウを仮設坂路上に置いていたところ、河川の増水により仮設坂路の盛土材が流失し、バックホウ1台が約3m下の河川内に滑り落ち横倒しとなった。

- ・今回のような増水は発生しないものと過信し、仮設坂路上にバックホウを置いていた
- ・仮設坂路は盛土材のみで施工されていたため流失した

【被害状況】 バックホウ(0.4m<sup>3</sup>) 河川内に横倒し

- ・増水を想定し、仮設坂路上にはバックホウを置いておかない
- ・仮設坂路の法尻を大型土のう等で補強する

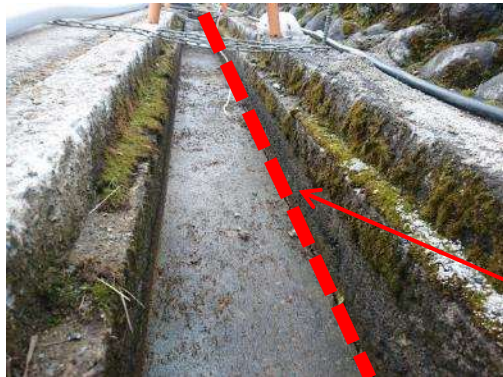
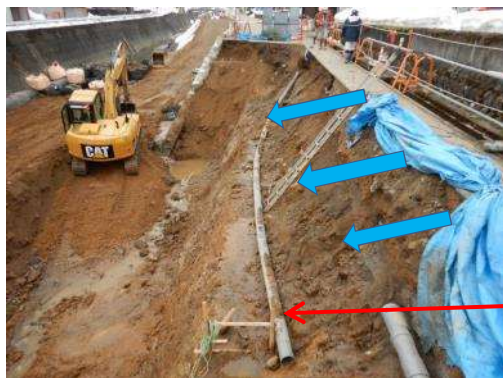
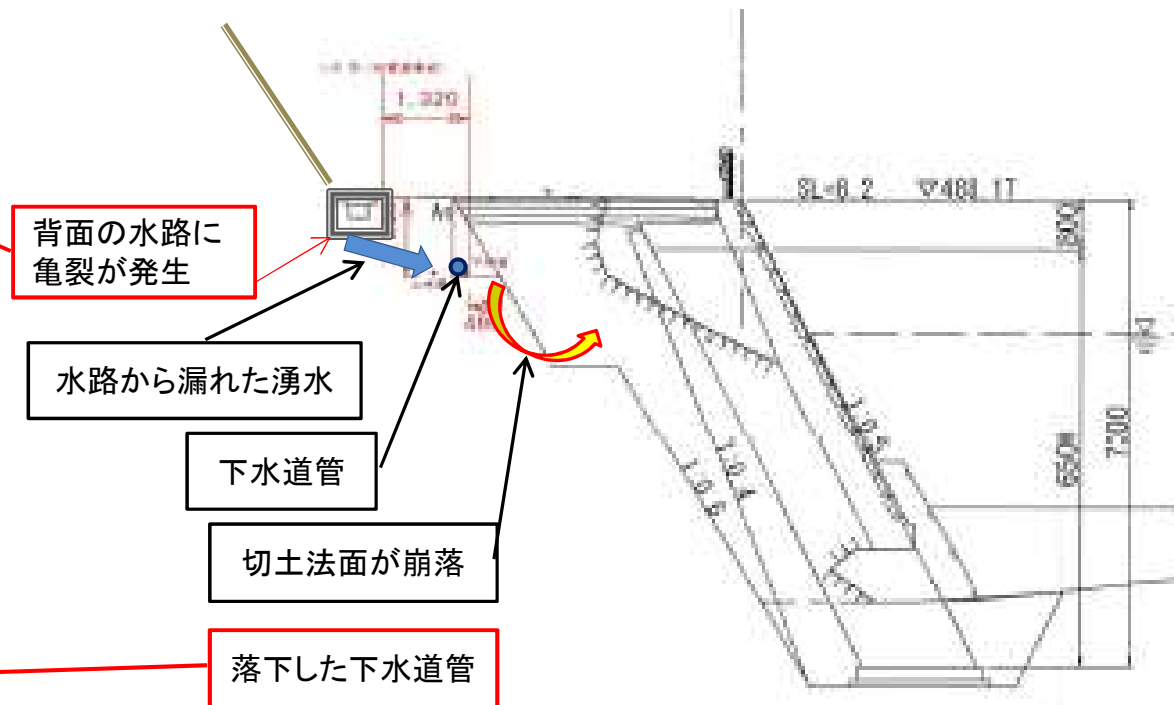
護岸復旧のための床掘作業を施工していた。前日までに小段上部の掘削を完了させ、当日は小段下部の掘削を行っていたところ、徐々に湧水が増え、水が土砂に浸透した影響で切土法面が崩落し、背面に埋設されていた下水道管が落下した。

- ・床掘の影響で切土部が緩み、背面の水路に亀裂が生じ、湧水として土砂に浸透した
- ・法面養生用ブルーシートにより、法面の変状を把握することができなかった

【被害状況】 塩ビ管(φ150mm L=16.0m)破損 (民家10軒、6時間後仮復旧完了)

- ・床掘の影響が背面の水路に及ぶ可能性を考慮し、排水の迂回等を検討する
- ・法面の変状を常時監視できるようにする
- ・異常な湧水が認められた場合は、作業を中止して原因を確認し、必要な対策を講じる

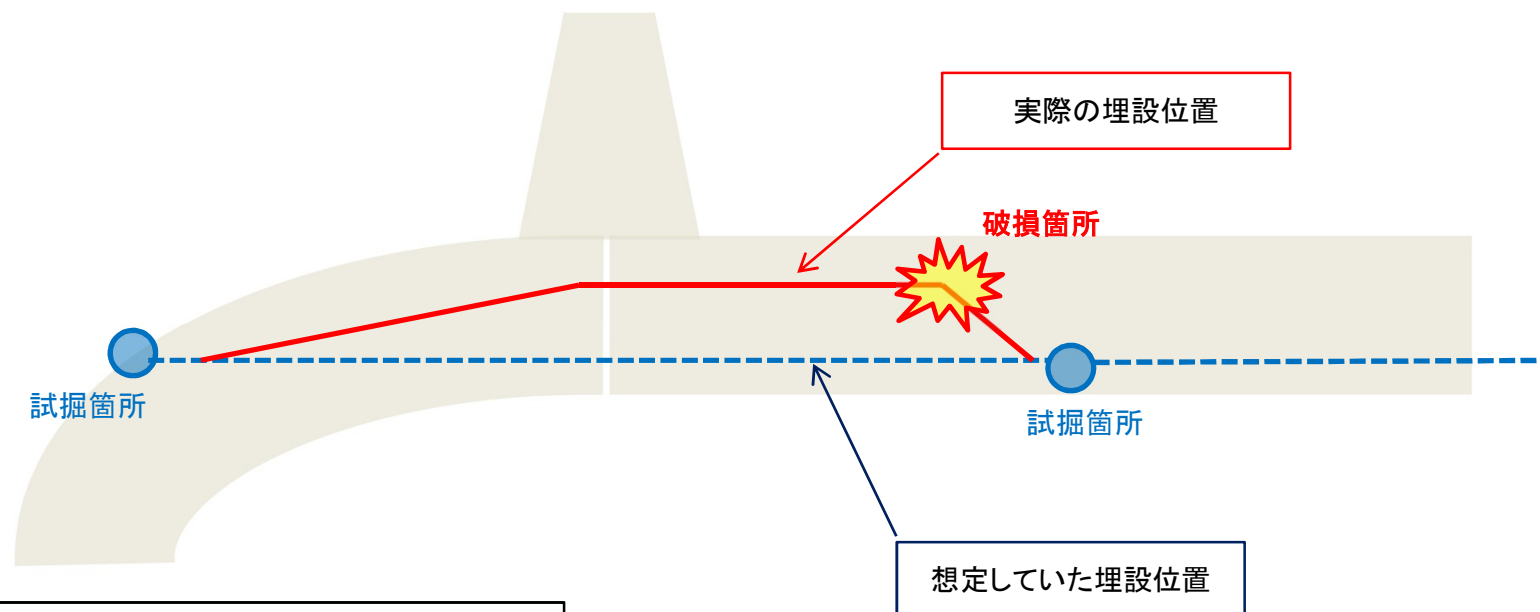
排水路改修工事において、既設上水道管を仮回しするため掘削作業を始めたところ、試掘により想定していた位置から屈曲して埋設されていたため、既設水道管（塩ビ管φ40mm）をバックホウで引っ掛け破損させた。

- ・上下流で試掘を行い、管理図面と埋設位置が合致していたため、掘削箇所を上水道管は無いものとし慎重さに欠いていた
- ・岩盤を避けるため急激に屈曲し、管理図面と異なる位置に埋設されていた
- ・巻き立て砂や埋設表示テープが敷設されていなかった

【被害状況】 上水道管（塩ビ管φ40mm）損傷（民家10軒 1時間45分の断水）

- ・配管が複雑な箇所については、事前に管理者と掘削場所の打合せを行う
- ・埋設物に近接する箇所での掘削は、管理者立会いのもと慎重に行う

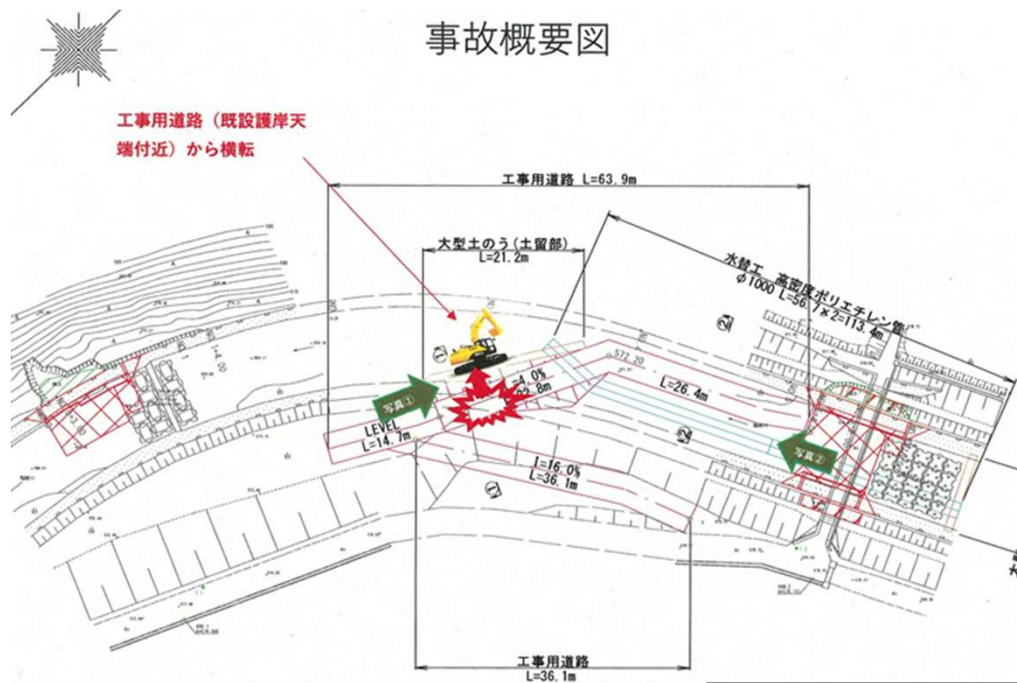
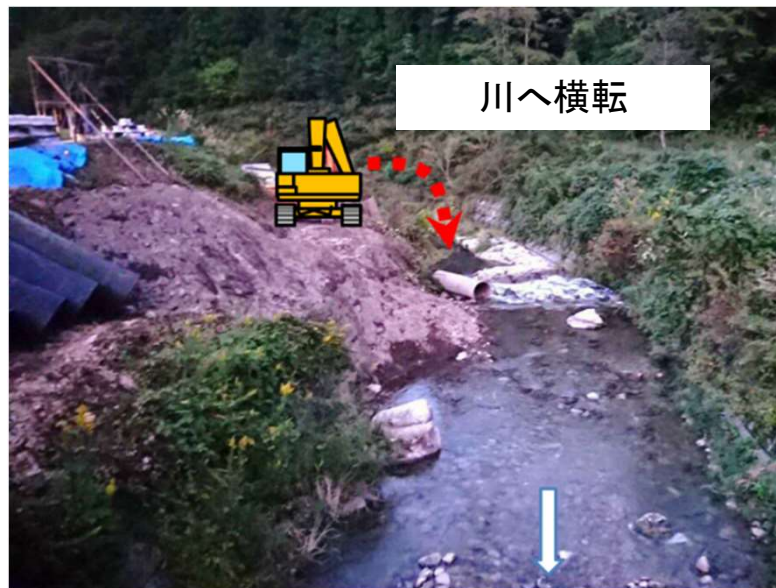
## 事故発生状況

河川災害復旧工事を実施していたが、週末の台風に備え、バックホウ(クレーン機能無)で仮設道路・仮排水管撤去作業を行っていた際、仮設道路下方の排水管をバケットで抱えて移動させようとし、バランスを崩してH=3.5m下の河床に横転し、運転手が投げ出され負傷した。

- ・台風に備えての撤去作業のため、焦って作業をしていた。
- ・バックホウが横向きの状態で、重機の足場より下方の重量物を移動させようとしたため、バランスを崩した。
- ・扱う対象物(鉄管)の重量確認を怠った。

【被害状況】急性肺炎、肺挫傷、腰椎横突起骨折、頭部打撲、両手関節打撲、右下腿打撲(全治4週間)

- ・現場代理人が重機で扱う対象物の重量確認をし、KY活動表に記入して作業前に周知を図る。
- ・運転手による重機位置や足場状態の確認を徹底し、現場代理人による二重確認を行い、KY活動表に記入して作業前に周知を図る。
- ・安全会議を開催し、事故発生原因、改善対策、再発防止について周知を図る。

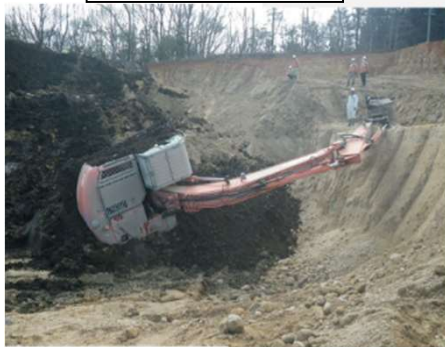
状況写真

固化剤で改良した浚渫残土の盛り立て作業中、盛土法面が滑り崩壊し、重機が押し流される形で転倒した。

・改良された浚渫残土の盛土作業において、降雨後の、慎重な現場確認・作業を求められるところであったが、慎重さを欠き、法面等の変状を見逃した。

【被害状況】 バックホー転倒

・地山点検、重機作業床の点検を。日3回から5回とし、現場確認を徹底する。  
・盛土肩に変位観測用杭の接地、および専従の見張り員を配置により現場の異常を速やかに察知できるようにする。  
・残土の掻き上げ作業を減らし、より緩勾配で転圧盛土を行う作業計画とする。

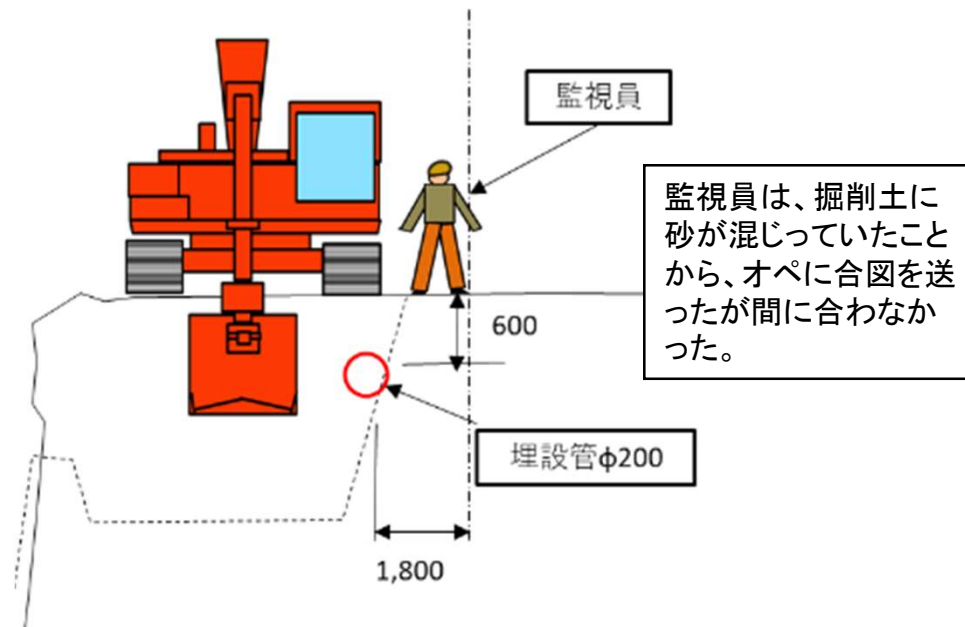
### 事故現場状況

防護柵基礎敷設に伴う道路掘削の際、地下埋設物の農水管(φ200)を損傷した。

- ・事前打合せで埋設物の存在を把握していたが、事前の試掘、掘削時の管理者立会を行わなかった。
- ・掘削作業時に監視員を配置していたが、掘削作業に慎重さを欠いた。

- ・埋設物を確認した際は、「地下埋設物の防止マニュアル」に基づき、埋設物管理者立会のもと試掘を行い、埋設位置を確認する。
- ・下請を含めた安全対策の周知を徹底する。

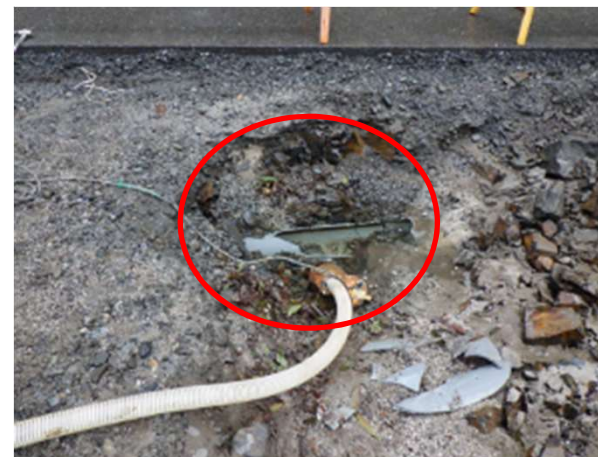
### 農水管破損状況

【被害状況】農水管φ200損傷 2時間半後復旧  
(用水不使用時期のため、影響、被害は無かった)

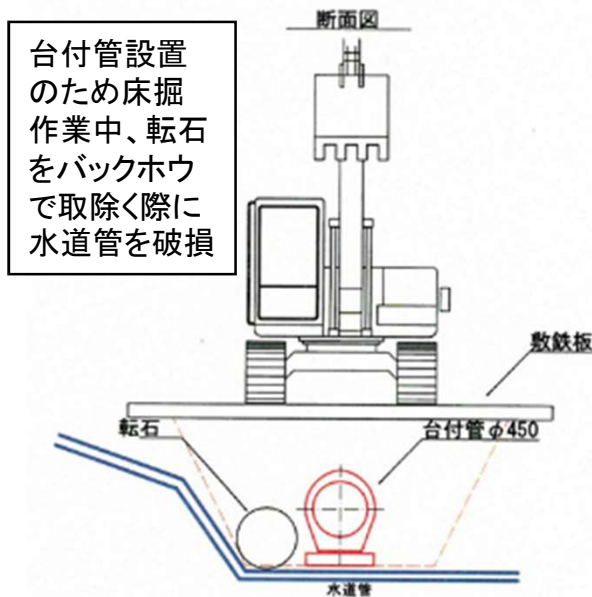
事故現場状況図

暗渠工(台付管)の施工の際、路上で床掘を行っていたところ、人力では除去できない転石が露出したため、バックホウ0.2m<sup>3</sup>で転石を除去したところ、転石の真下に埋設してあった水道管(引込管φ25mm)を破損させた。

- ・現場に水道管が埋設されていることを把握しているにもかかわらず、**管理者の立会、試掘を行わなかった。**
- ・人力掘削を併用し作業をすすめていたものの、転石処理時に慎重さを欠いた。

【被害状況】 水道管φ25(ポリエチレン管)損傷 (被害 2軒 断水30分)

- ・施工計画の見直しを行い、地下埋設物事故の防止の強化を図る。
- ・「地下埋設物の事故防止マニュアル」を順守し、管理者に立会を求め試掘等により位置を確認する。
- ・杭等で埋設位置を明示し、注意喚起を図る。

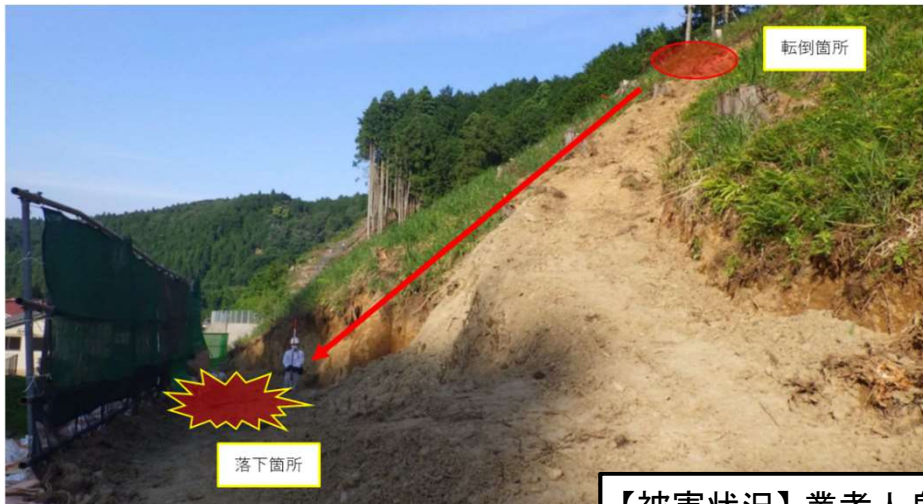
## 事故現場状況写真

砂防堰堤管理道路工事にて、被災者は、当日予定作業を完了後、予定していない法面上部へ向かう作業道の掘削作業に着手し、掘削作業を進めていたが、被災者の重機が、作業道上端でスリップしてバランスを崩し法面下部へ転落した。そのため、被災者は重機の下敷となった。

- ・現場代理人は、被災者が法面掘削工事に慣れていることから、朝の作業指示のみで作業を任せたま現場作業の確認を怠った。
- ・被災者は、当日作業予定していない、法面上部へ向かう作業道の掘削作業を行った。
- ・上記作業について、作業計画書が作成されておらず、又地山掘削作業主任者の配置もないまま作業を行っていた。
- ・現場の地山は、過日の降雨により滑りやすくなっており、且つ、使用機械の登坂能力を超える傾斜(30度<31度)があるにもかかわらず、重機の滑り止めを別の作業員が用意している間も、危険な状態で掘削作業を進めていた。
- ・被災者は、転落の恐れのある掘削作業であったにもかかわらず、シートベルトを着用していなかった。

【被害状況】業者人身 男 67歳 外傷性大動脈解離、右多発肋骨骨折、血胸、肺挫傷、頭蓋底骨折等(3ヶ月の加療)

- ・元方事業者は、関係請負人及び関係請負人の労働者が、当該仕事に関し、安衛法及び安衛規則等に違反しないよう必要な指導を行うとともに、法令等に違反していると認められるときは、是正のために必要な指示を行うことを徹底する。(安衛法第29条参照)
- ・バックホウ等車両系建設機械作業にあたっては、作業場所について地形、地質の状態を調査し、その結果に基づき、作業計画書の策定をするとともに、それを書面で作業従事者に周知し、計画どおりの作業を行わせること。(安衛法第20条、29条、安衛規則第154、155条参照)
- ・地山掘削作業の実施には、地山掘削作業主任者を配置(参照:安衛規則第359条)したうえで、作業方法や、作業者の配置を決定し、安全に配慮した施工、作業進行状況等の監視を徹底すること。
- ・傾斜地における作業道設置にあたっては、作業幅は、機械幅の1.5倍を確保し、勾配も重機能力以上の勾配とならない(安衛規則163条参照)ように建設機械施工安全マニュアルを遵守することを徹底し、坂路路肩部に転落防止用の目印を設置する。
- ・路肩、傾斜地等であって、車両系建設機械の転倒又は転落の危険が生じる恐れがある場所においては、誘導者を配置し、車両系建設機械の誘導をさせる。(参照:安衛法第20条、安衛規則第167条)また、運転者にシートベルトの着用を徹底する。

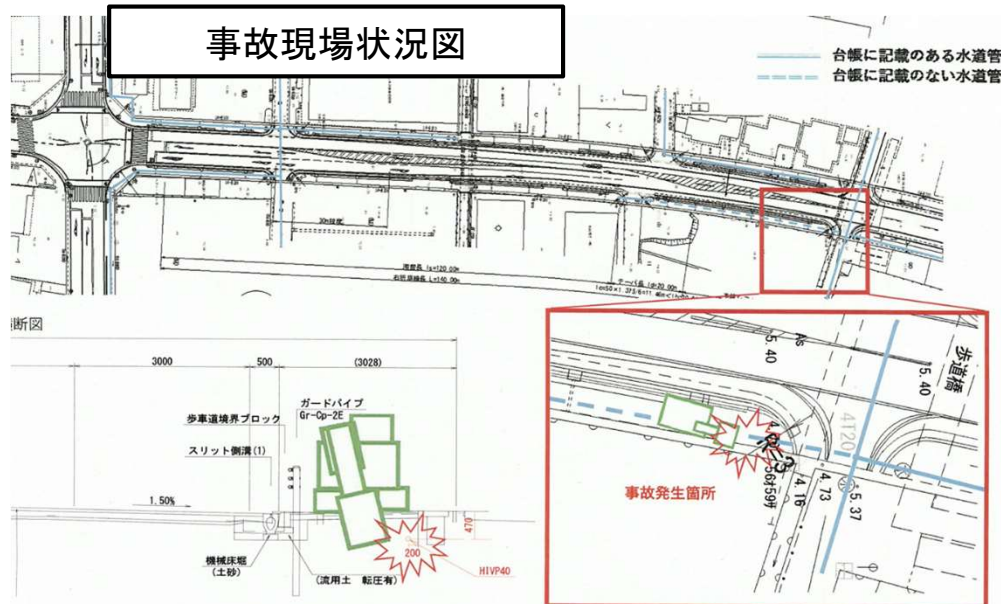
## 事故現場状況図

既設歩道部の掘削作業中に歩道内に埋設されていた上水道管(HIVP管φ40)を破損し漏水させた。

- ・今回の事故は、受注者が上水管理者の台帳等資料から、水道管は工事区間に無いと判断したものであったが、水道の台帳の一部の工事起点側箇所に水道管が明示されており、終点側に水道仕切弁が確認されていることから、工事区間内に水道管が埋設されていることが予見できた。
- ・上記により受注者は、水道管の存在を予見できたにもかかわらず、水道管理者への確認、発注者への報告を怠ったまま工事を続行したことが原因である。

【被害状況】公衆災害 水道管φ40破損 断水 1軒(1時間25分)

- ・地下埋設物の事故防止マニュアルに従い、埋設管の管理者に必ず現地立会をしてもらう。
- ・想定外の位置にある埋設管損傷事故を防止するため、丁寧な試掘
- ・現地確認を行うなどして埋設管の位置関係を調査し慎重に作業を行う。

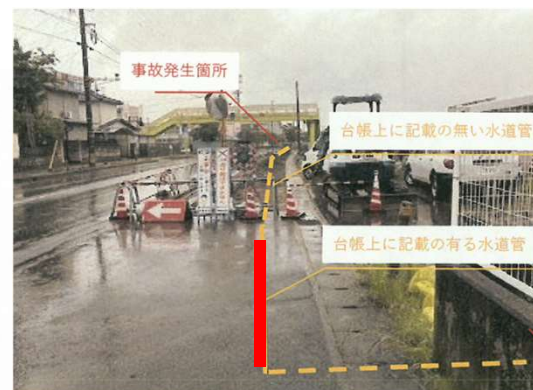
起点側に台帳記載の水道管。  
工事区間方向へ続いていると見られる

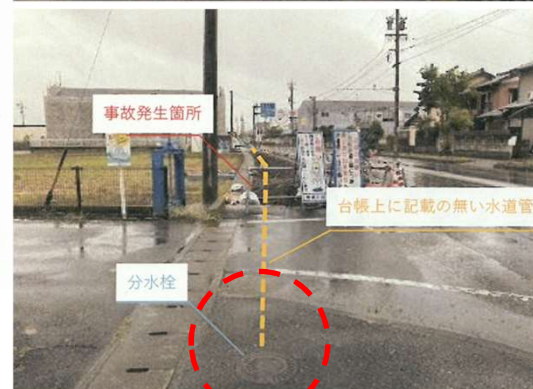
終点側に分水栓あり。  
起点側に分水している可能性は？

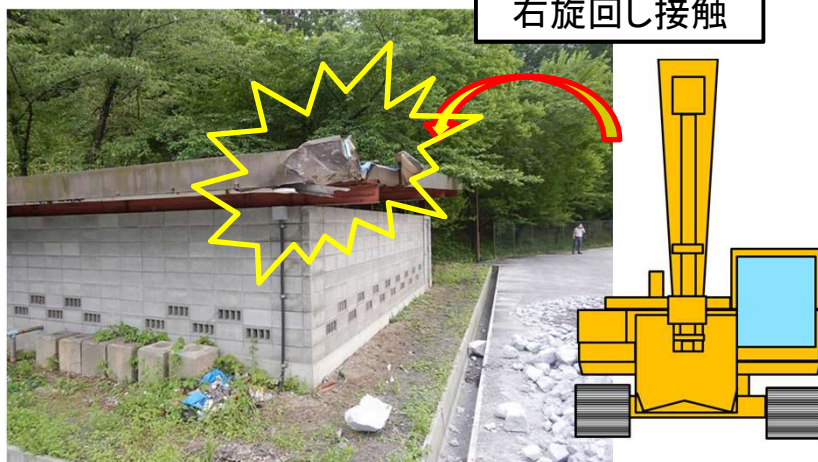
事故現場状況

残土ヤード内にて、バックホウにより現場内の岩砕を大小に分別する作業をしていたところ、旋回時にバケットが同ヤード内の水道ポンプ施設の屋根に接触し、屋根を破損した。

- ・バックホウのオペレーターは水道ポンプ施設の位置を認識しており、KY等で接触しないように旋回方向を決めて（座席位置の右側にはバックホウのアームがあるため視界を遮られたため）作業していたが、誤って右旋回した。
- ・残土等が水道施設に隣接して置かれており、バックホウが同施設に接触する危険性があるにもかかわらず、作業上の注意のみで、接触に対し注意喚起の表示や防護等の対策がとられていなかった。

【被害状況】 公衆災害 水道施設屋根損傷 断水無し

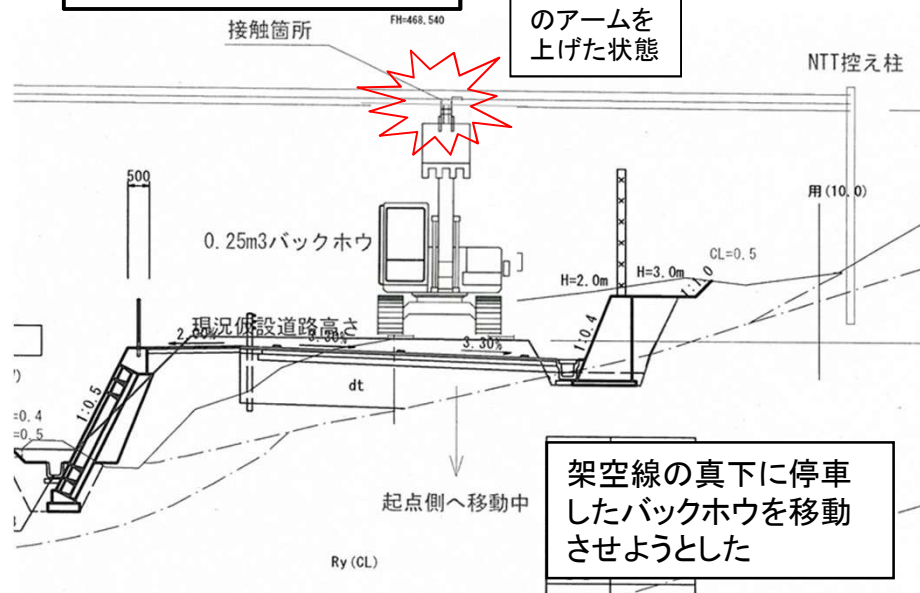
事故現場状況図

重機オペレーターが作業箇所へバックホウを移動させようとした際、上方のNTT控え線にバックホウのアームが接触しているのを気が付かずにそのまま前進した為、控え線を引っ張ってしまい、NTTの控え柱が破損し傾いたもの。

- ・現場を横断する架空線があるにもかかわらず、注意喚起看板設置等の事故対策を怠った。
- ・当日のKYでも架空線に対する注意喚起がなされておらず、オペレーターも架空線に対して意識が希薄であったこともあり、バックホウのアームを上げたまま走行させた。

【被害状況】 公衆災害 NTT控柱損傷 控え線のゆるみ（回線の不通なし）

- ・架空線ありの看板設置及び架空線に目印をつけ、注意喚起を図る。
- ・架空線の真下にバックホウを停車しない。
- ・バックホウ運転席、アームに架空線注意の表示物を付ける。
- ・バックホウ移動時は、アームをさげることを徹底し、作業に注意を要する場合は、見張員を配置する。
- ・運搬経路上の別の架空線がある箇所についても、調査のうえ必要な対策を行う。

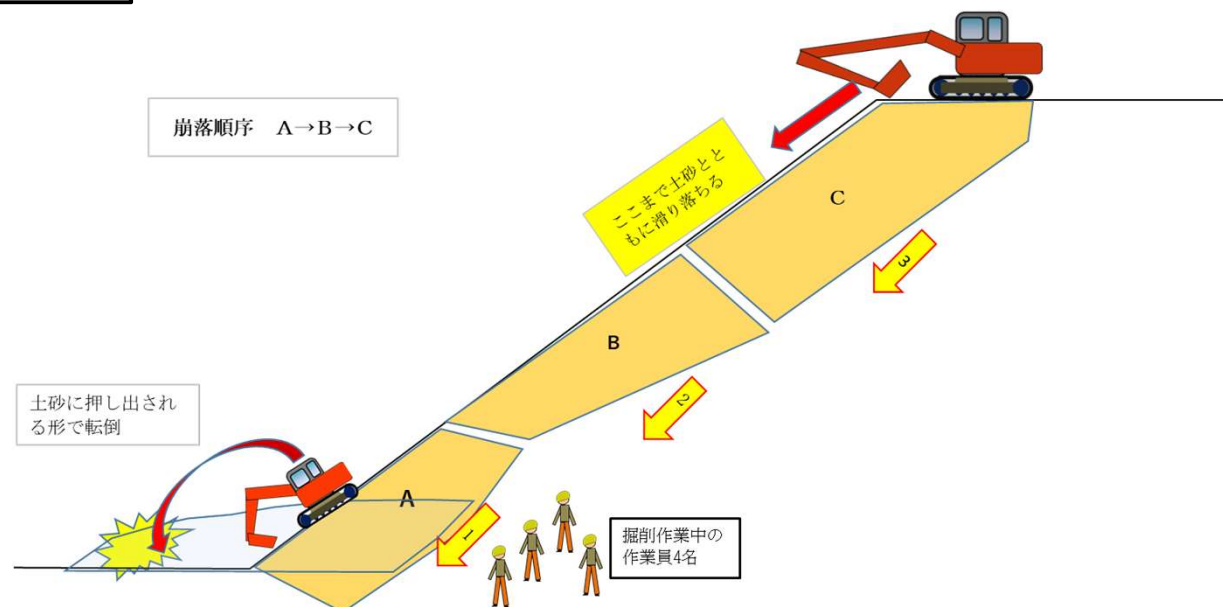
法面崩壊状況図

ため池堤体掘削工事において、作業中法面が崩落しバックホウ2台が巻き込まれ、1台は土砂と共に滑落、1台は転倒した。

・現場は、既設の石張り水路とため池からの浸透水の影響を受けやすい場所であること、また、前日までの降雨による地下水位の上昇や湧水等により、地盤が軟弱化することに留意し、工事着手について慎重を期すべきであった。

【被害状況】 バックホウ転倒・埋没

・作業前に本日の危険箇所、作業の注意事項を周知させ、作業前の地山、湧水等の確認、休息後の点検も実施し日々の点検回数の強化を図る。  
・降雨後にため池内の水位が高く、堤体、地山等の含水比が高いと想定される場合は工事着手を控える。

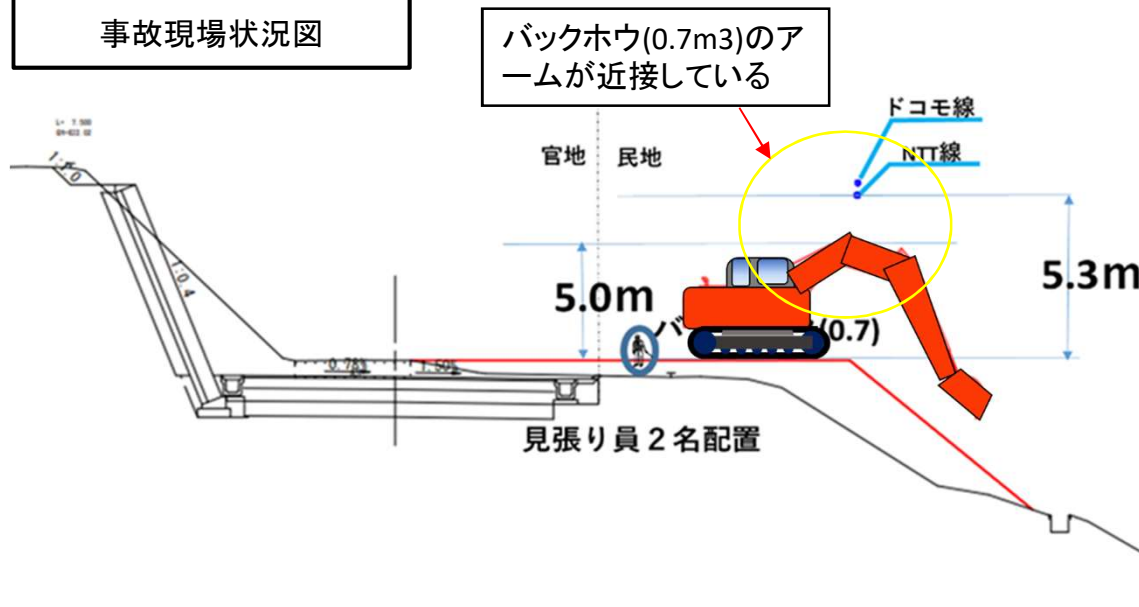
事故現場状況図

道路工事の残土処理工において、バックホウで作業中にアームで架空線を引っ掛け、電話線を切断及び光ケーブルの緩みが発生させ接続ボックスを損傷させたもの。

- ・「架空線等上空施設の事故防止マニュアル」により、同事故防止対策を実施することになっているが、バックホウ(0.7m<sup>3</sup>)のアームが接触する恐れのある架空線に、防護管の設置を怠った。
- ・見張員を配置していたが、バックホウオペレーターに警告する方法が肉声であったため、作業中のオペレーターが警告を認識できなかった。

【被害状況】 公衆災害 NTT通信線切断 光ケーブルのゆるみ等損傷（回線不通13件 4hr）

- ・架空線近接作業になる場合は、事故防止マニュアルに基づき、施工前に、架空線に防護管、注意標識設置等の対策を行う。
- ・見張員に警笛を常備させ、架空線に近接した時は、警笛で合図するとともに手を振り作業を中断させる。
- ・バックホウをより小型の0.45m<sup>3</sup>のものを使用することでリスクの軽減を図る。

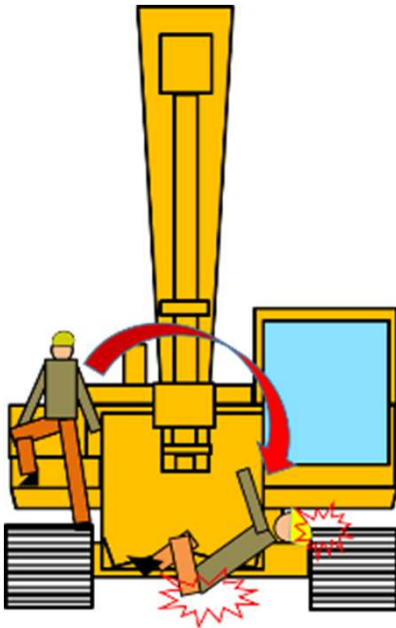
事故現場状況イメージ図

被災者が作業開始時に、バックホウに給油した後、メンテナンスステップからキャタピラの上に足を乗せ、下方の別の作業員へポリ容器を渡した後、足を滑らせバックホウから転落し、キャタピラに頭部をぶつけ負傷した。

・被災者は、前日の降雨により滑り易くなっていたキャタピラの上で、不用意に通常の行動をとってしまったため、足を滑らせバックホウから転落した。

前日の降雨により、キャタピラ上は滑り易くなっていた。また、被災者の履物の裏にもぬかるんだ土が付着していた。

【被害状況】 業者人身 1人 頭部打撲・頭部挫創（休業2日 要通院加療）

・今回の事故をうけ、各作業の安全作業手順の周知徹底を行うため、緊急の安全教育を実施。  
・降雨等の自然環境の影響による、現場環境の変化に対する安全確保について、対策を講じるとともに、作業員への情報共有を行う。

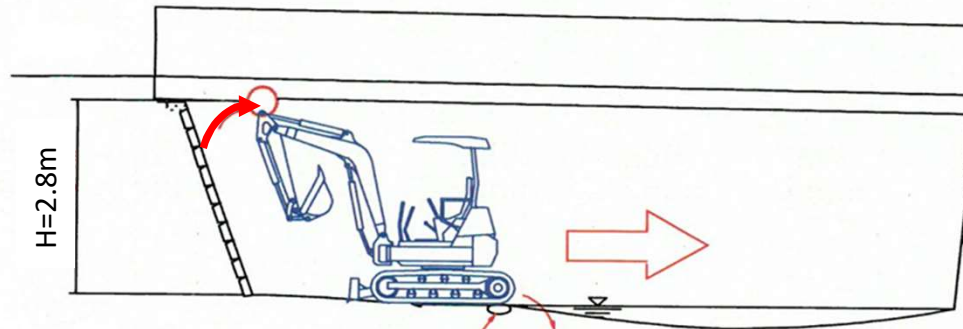
事故状況図

橋直下においてバックホウ(0.1m<sup>3</sup>)で掘削作業を実施している際、地形の変化によりバックホウが少し傾いた為、ブームの先端が橋梁に添架してある情報ボックスの防護管に接触して破損させた。

- ・当初施工箇所でない箇所の追加施工について、架空物があるにも関わらず、施工に係る協議を行う前に作業を進めた。
- ・近接作業になるにも関わらず、短期間の作業であることから管の防護、架空物の目印設置等の対策を行っていなかった。

段差があり、後退する際にBH後方が下がった

【被害状況】 公衆災害 橋梁添架物(情報ボックス防護管)一部破損。(通信障害等なし)

- ・当初施工箇所でない部分を施工する場合は、事前に発注者との協議を確実に行う。
- ・事前に管理者立会を行い、施工・防護方法について了承を得る。
- ・橋梁添架物等の重機が接触する可能性がある施設は、事前に防護を行うとともに、蛍光色のテープを垂らす、見張員の配置等の対策を行う。

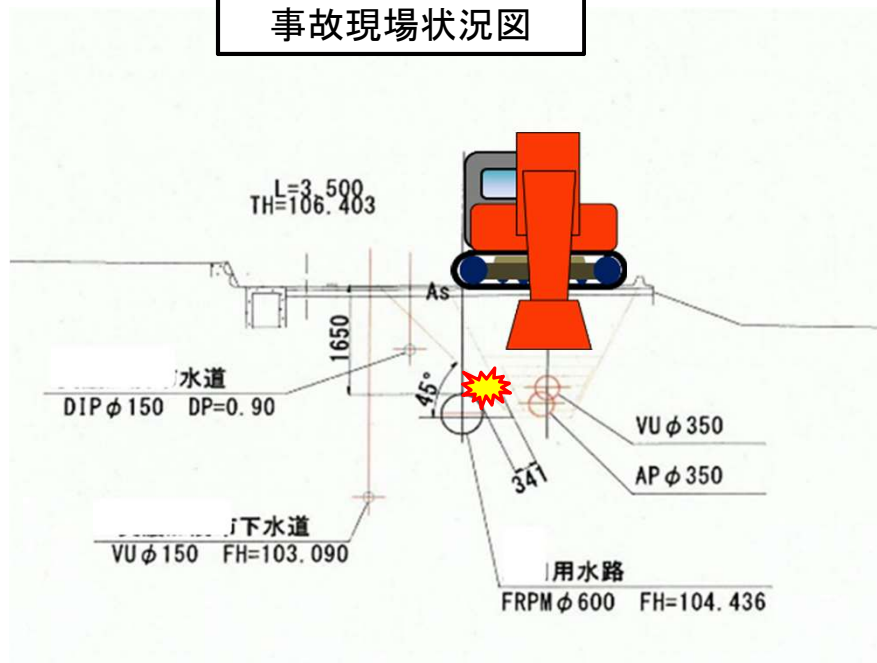
事故現場状況図

石綿管撤去作業にあたりバックホウで掘削中、バケットで水資源機構米田用水路の埋設管（FRPM管φ600mm）を破損させ、漏水が発生した。

- ・掘削断面に近接して既設の用水管があったにもかかわらず、事前の用水管管理者への確認、試掘立会等が行われていなかった。
- ・掘削作業において、埋設管と掘削ラインの離隔が30cm余りであったにもかかわらず、同埋設管への注意が希薄で、慎重さに欠けた。

- ・事前の管理者への確認、試掘による埋設管位置の確認等、「地下埋設物の事故防止マニュアル」の運用を徹底する。
- ・社内の安全教育を実施するとともに、下請者にも周知徹底する。
